Resultaten onderzoek

Levensduur kunstgrasvelden Zwolle

Projectnaam : Onderzoek levensduur kg velden Zwolle
Projectnummer : T1157CA1
Documentnummer : T1157CA1/20160229
Status : Definitief
Versie : 4
Datum : 07-04-2016

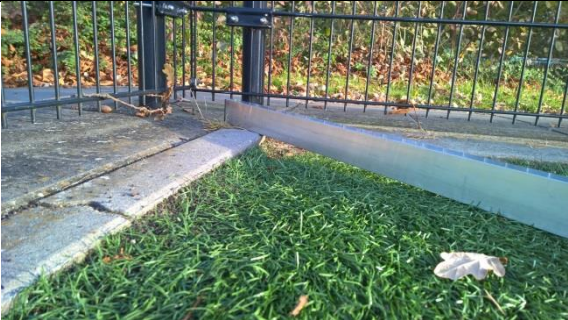
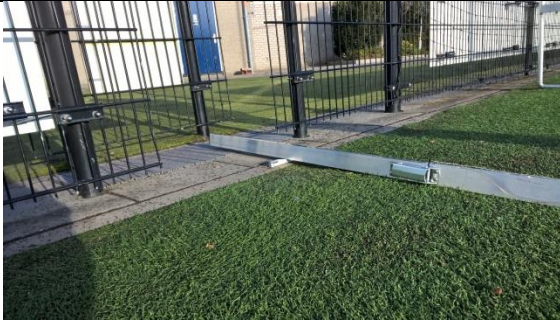
WVF veld 2

Aansluiting band mat in hoek onvoldoende	Aansluiting tegel/ band mat nabij spelerssluis

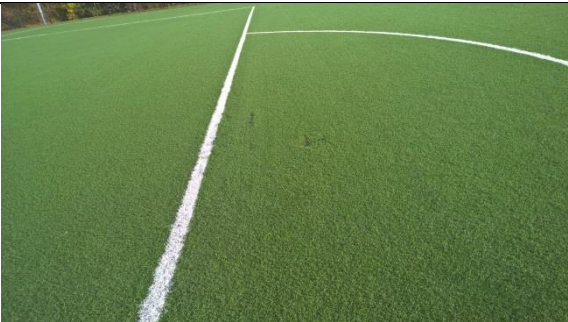
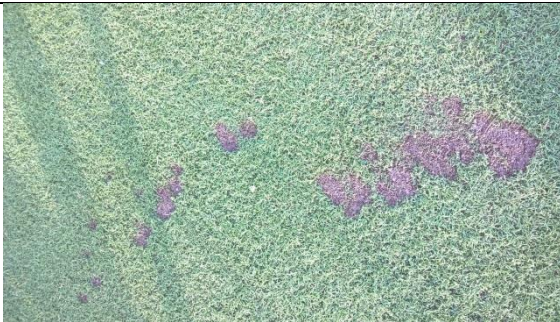
Schadeplekken nabij 16 meter	Brandplekken nabij dug-out

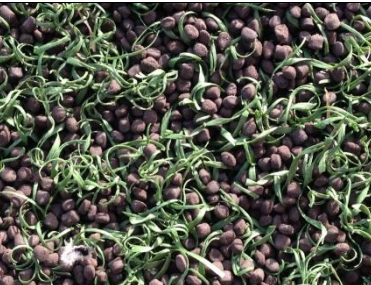
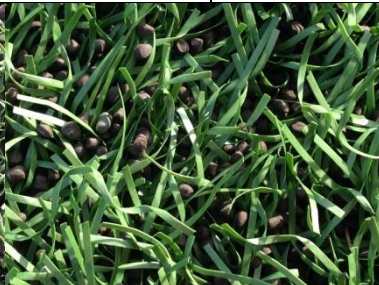
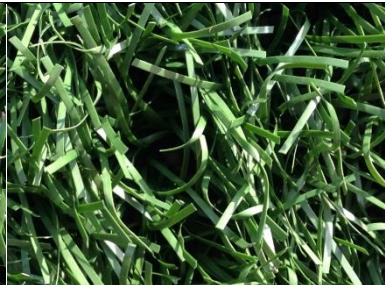
Slijtagebeeld in doelgebied	Slijtagebeeld in middenveld	Slijtagebeeld referentie

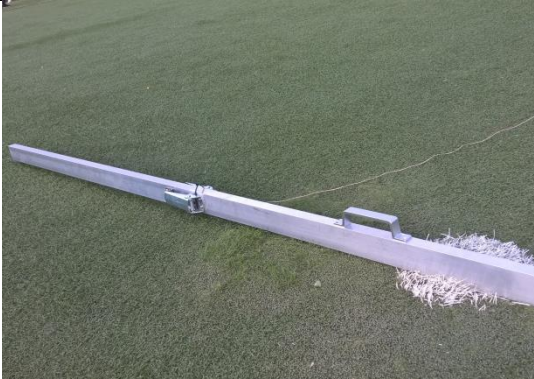
WVF veld 3

Aansluiting band mat onvoldoende		Slijtagebeeld rond penalty

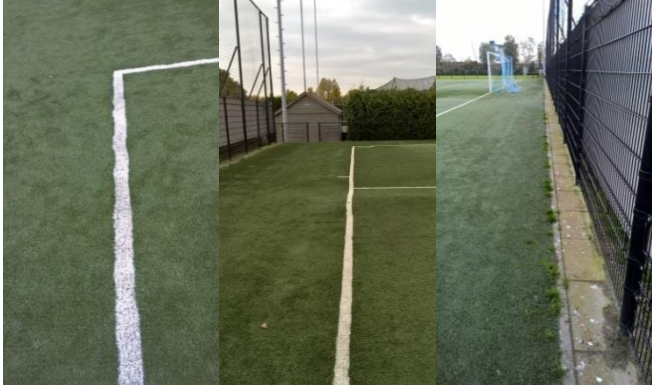
Slingerende lijn en onkruid in uitloop		Aansluiting band mat onvoldoende

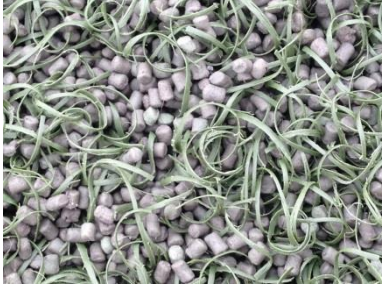
Slijtagebeeld in doelgebied	Slijtagebeeld in middenveld	Slijtagebeeld referentie

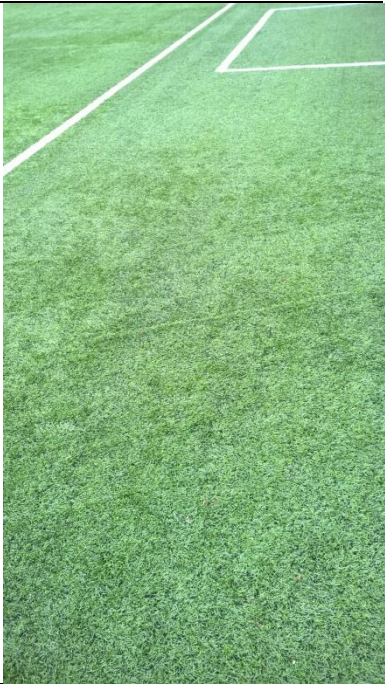
SVI veld 2

Aansluiting band mat	Veel onkruid langs rand veld	Plooien in het veld

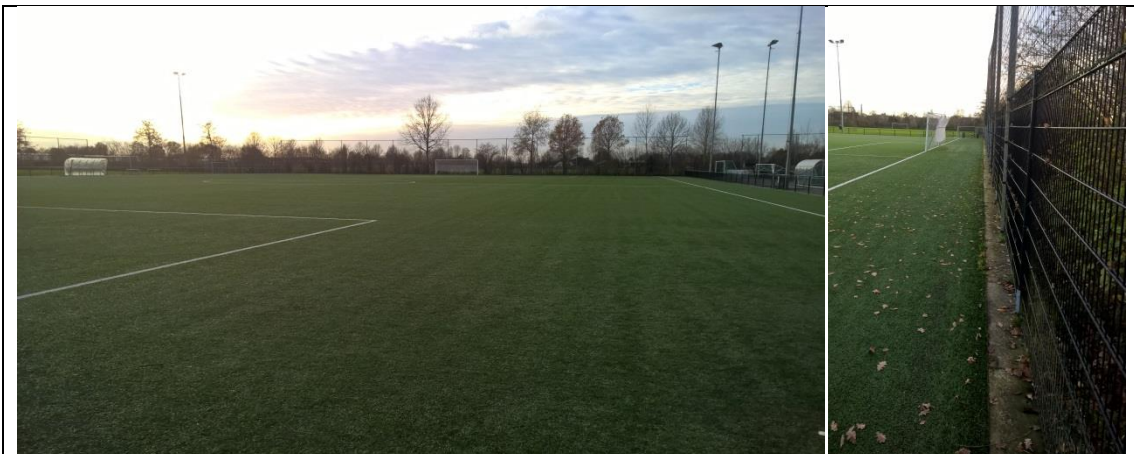
Zwolsche boys veld 1

Veel onkruid rond veld

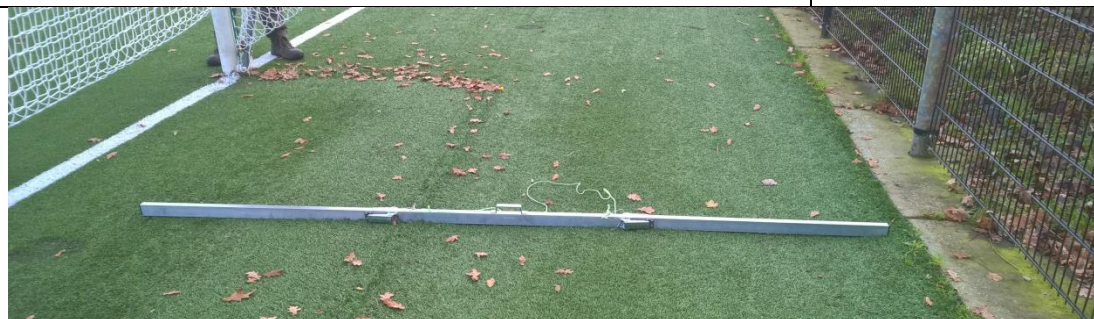
In uitloop een spoor van verzakking in het veld (lijkt op onderhoudsspoor)

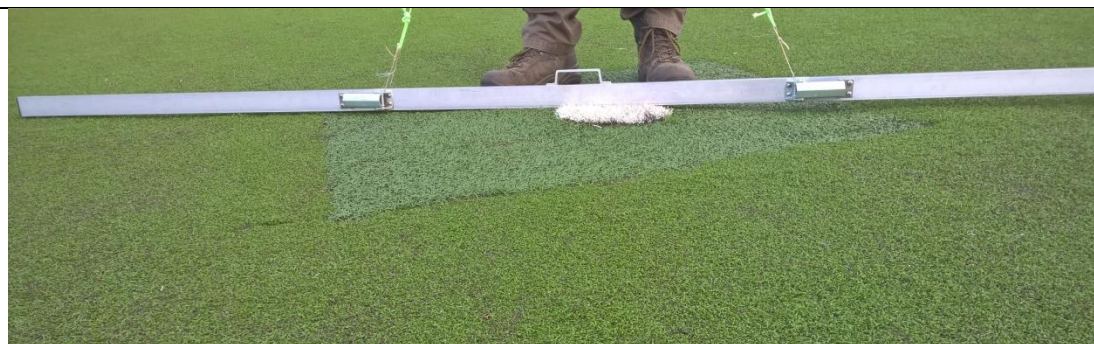
Bol liggend penaltystip met een nieuw stuk mat rondom.

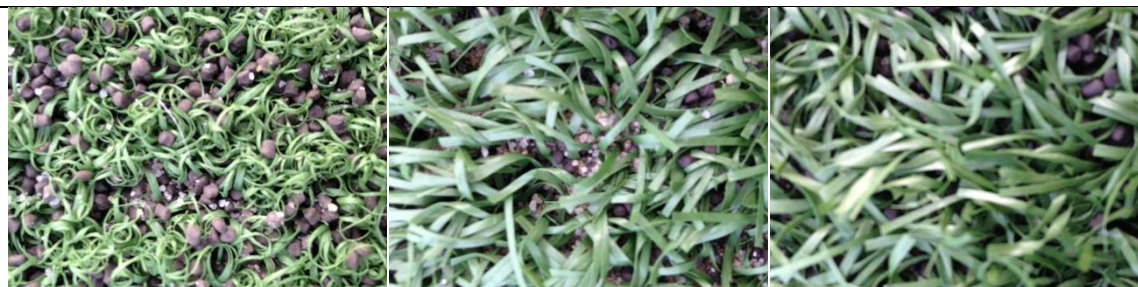
Slijtagebeeld in doelgebied

Slijtagebeeld in middenveld

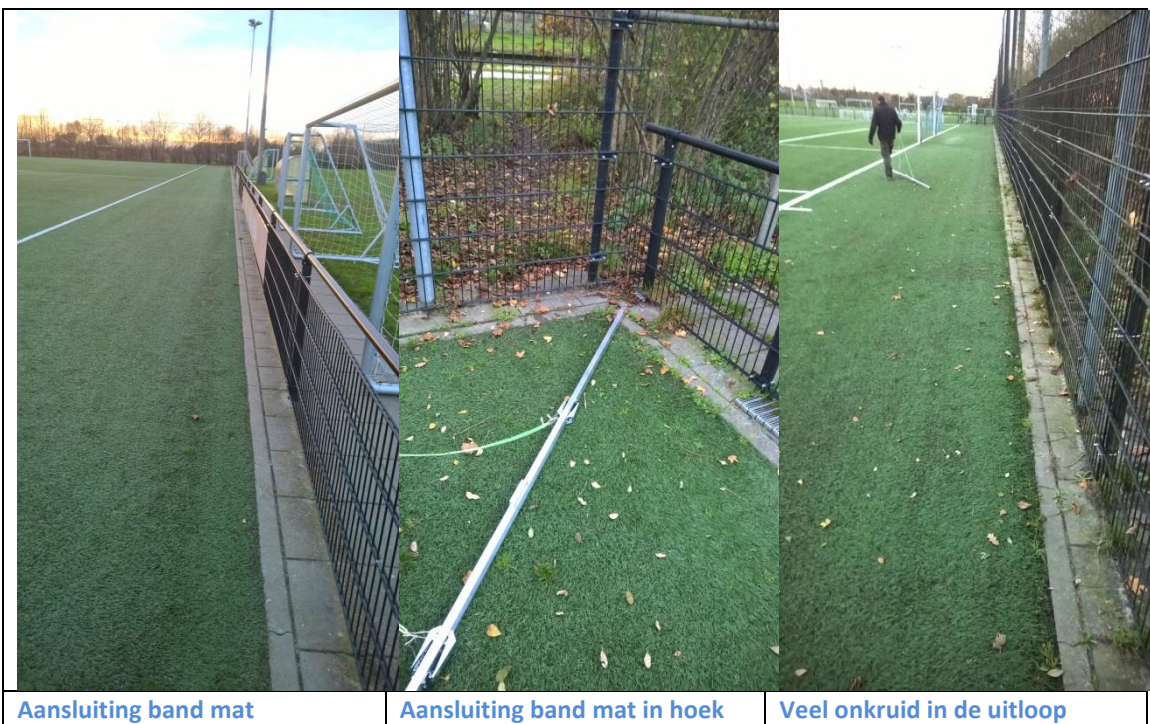
Zac veld 1

Aansluiting band mat

Aansluiting band mat in hoek

Veel onkruid in de uitloop

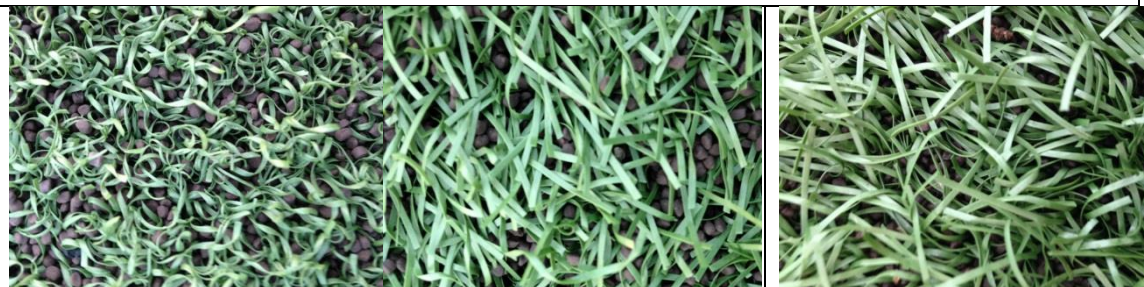
Slijtagebeeld in doelgebied

Slijtagebeeld in middenveld

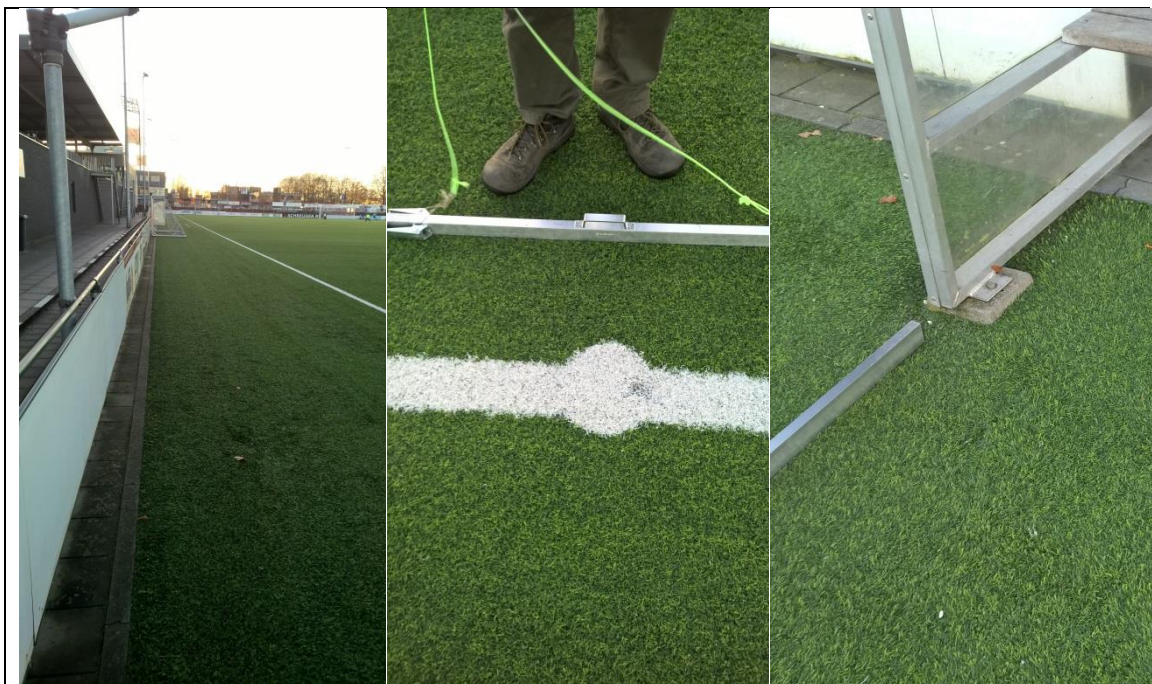
Be Quick veld 1

Aansluiting band mat

Schadeplek op middenstip

Aansluiting dug-out op mat

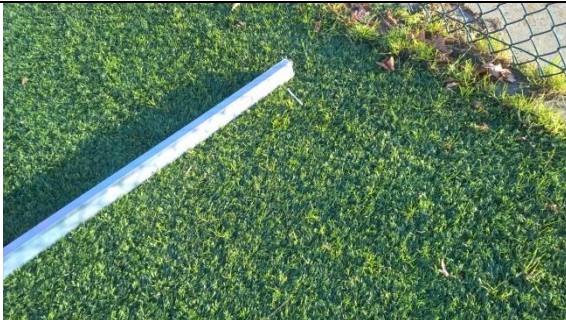
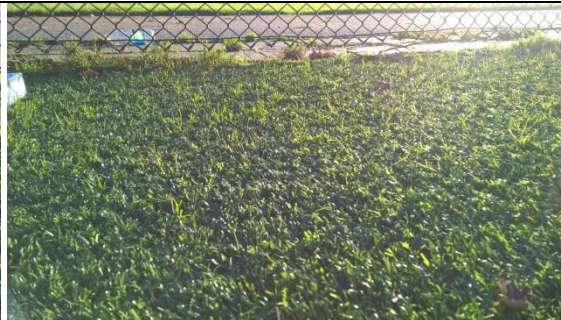
Be Quick veld 2`

Aansluiting band mat, mat ligt op band (lange zijde)	Veel onkruidgroei in mat (in de uitloop)

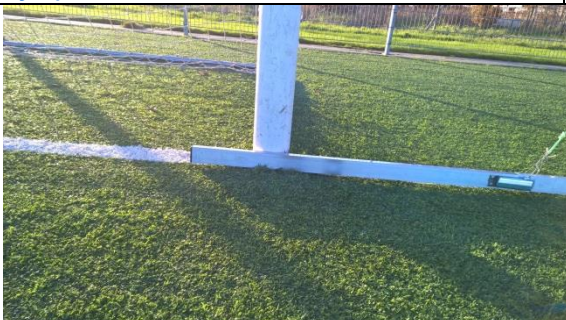
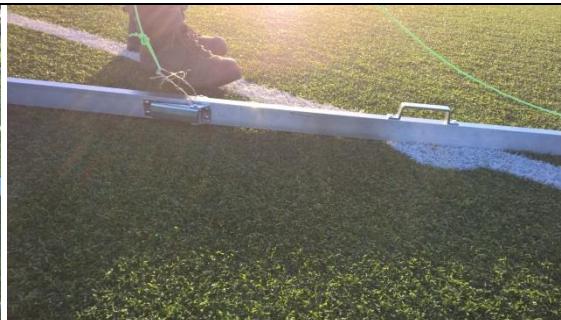
Een bultje bij de doelpalen	Veel kleine oneven heden

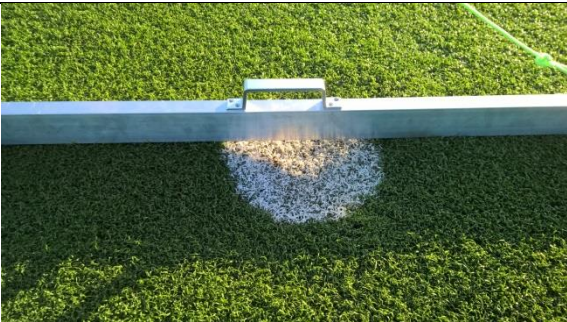
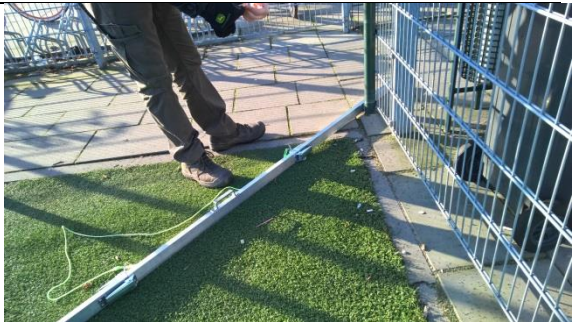
Be Quick veld 6

Vezel versleten en infill uitgespeeld bij penalty		Aansluiting band mat in hoek onvoldoende

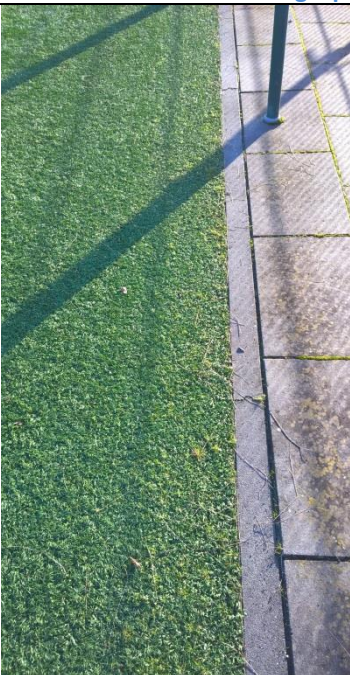
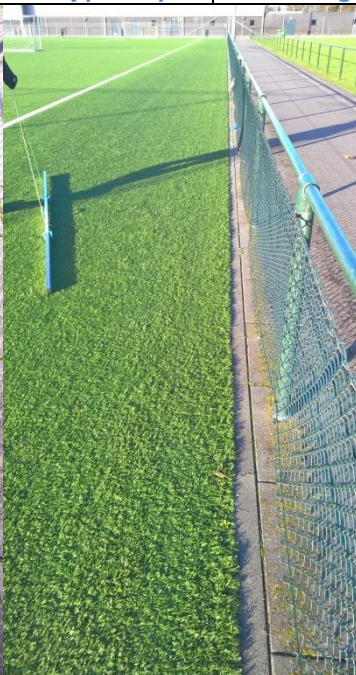
Band ligt lager dan veld		Band ligt lager dan het veld

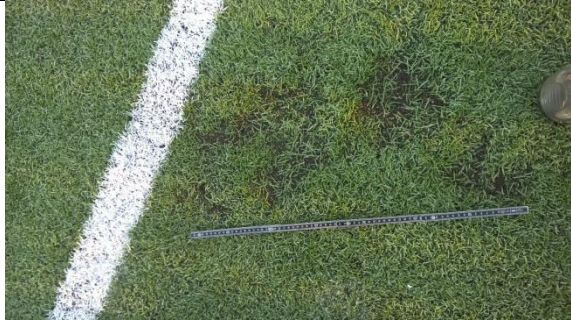
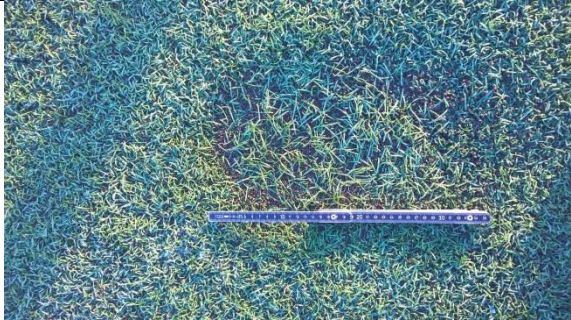
CSV veld 2

Speelschade in uitloop achter doel	Speelschade in het veld in het doelgebied

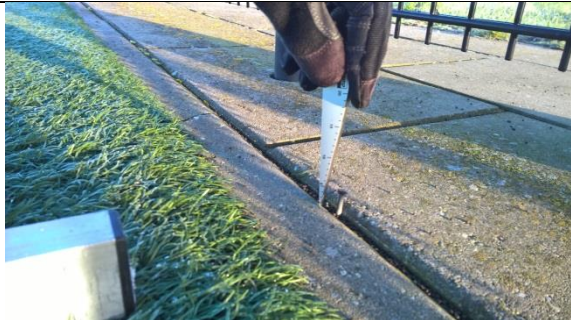
Een staande spijker in uitloop t.h.v. middenlijn	Aansluiting band mat

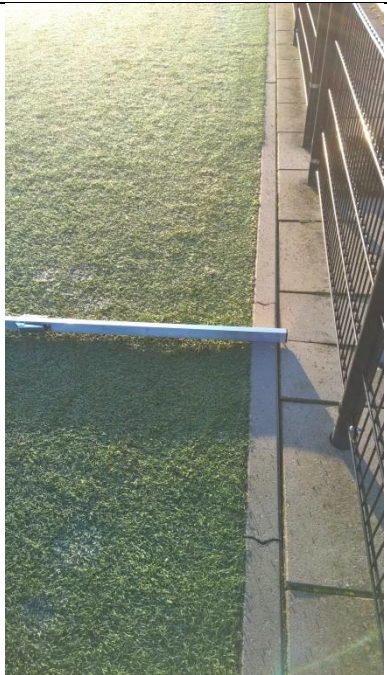
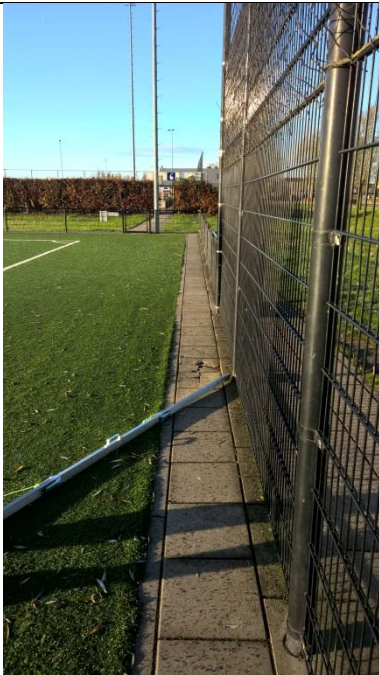
Aansluiting band mat	Schadebeeld nabij penalty	Aansluiting tegel/band mat
