Memo

memonummer 160509-1
 datum 17 mei 2016
 aan Aanwezigen
 dorpschouw Meers /
 Maasband
 van Mark van den Kieboom Antea Group
 kopie Roger Vluggen Gemeente Stein
 project Dorpschouwen gemeente Stein
 projectnr. 409633
 betreft Verslag dorpschouw Meers/Maasband

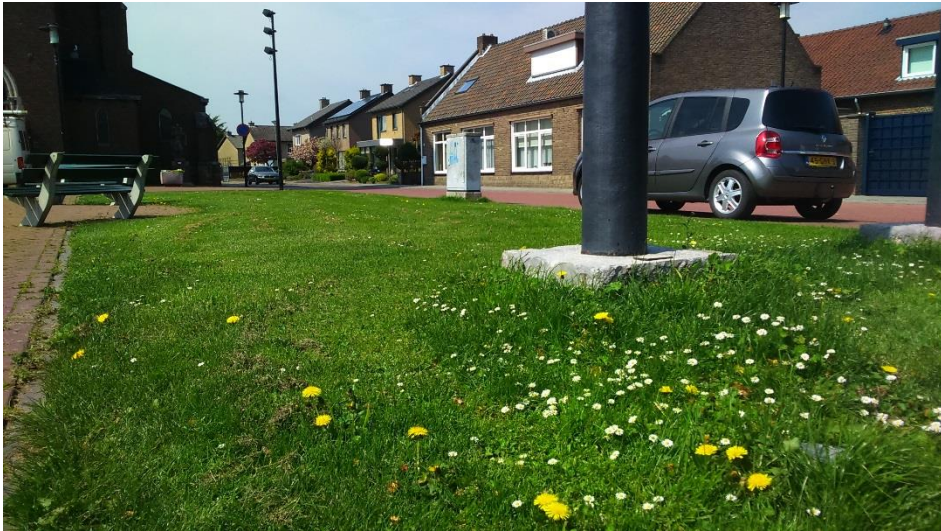
Schouwlocatie 1: Kerkstraat/Jofferenstraat

- Algemene indruk is goed.
- Aandachtspunt is het bijmaaien van gazon rondom obstakels.
- Bij de aanwezige bankjes is geen beschutting aanwezig, zomers zit je in de felle zon. Schaduw van bijvoorbeeld bomen is gewenst (inrichtingsaspect).

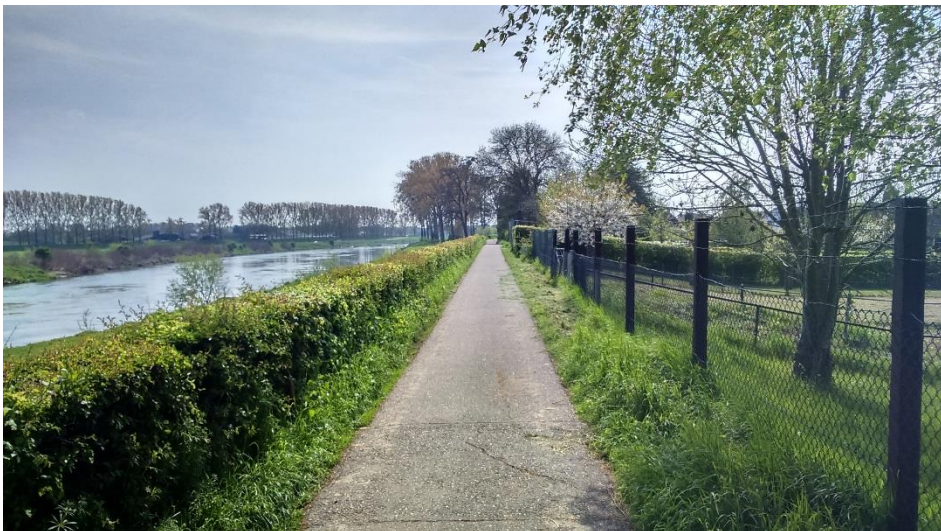
Schouwlocatie 2: fiets- en voetpad Dijkweg

- 's Zomers is er sprake van overhangend gras op het fiets- en voetpad. Bij tegemoetkomende voetgangers en/of fietsers is hierdoor het pad te smal en moet worden uitgeweken in de berm. In deze berm is met enige regelmaat hondenpoep aanwezig.
- De kwaliteit van de verharding is over het algemeen goed.

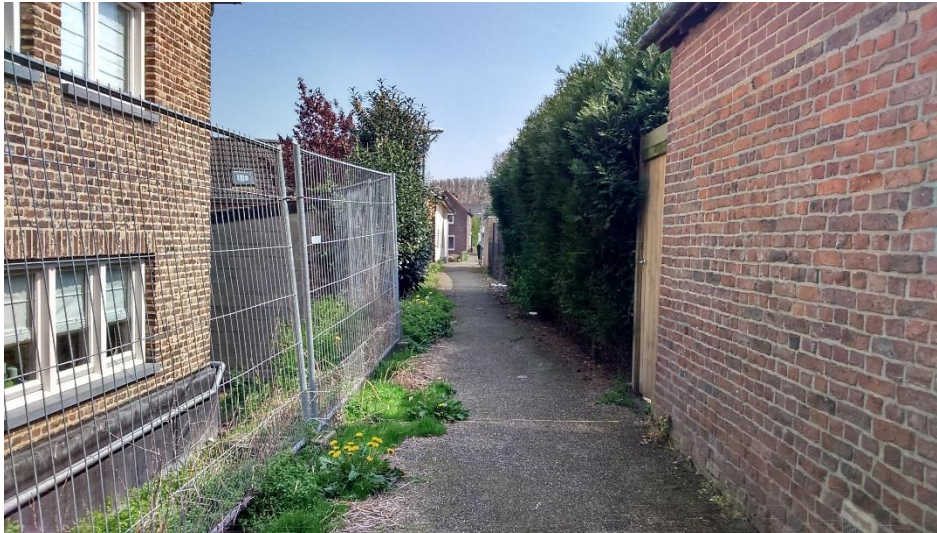
Schouwlocatie 3: Meersel Dijkweg

- De staat van de verharding, met name de rand is een aandachtspunt. Op een gedeelte is een versmalling aanwezig door overgroei van verharding/ het ontbreken van verharding.
- Ondanks de aanwezige hondenpoepbak ligt er veel hondenpoep op de verharding.
- Een deel van de Meersel Dijkweg is onverhard. Hier is 's zomers het pad erg smal door overhangend gras/ groen van hagen.

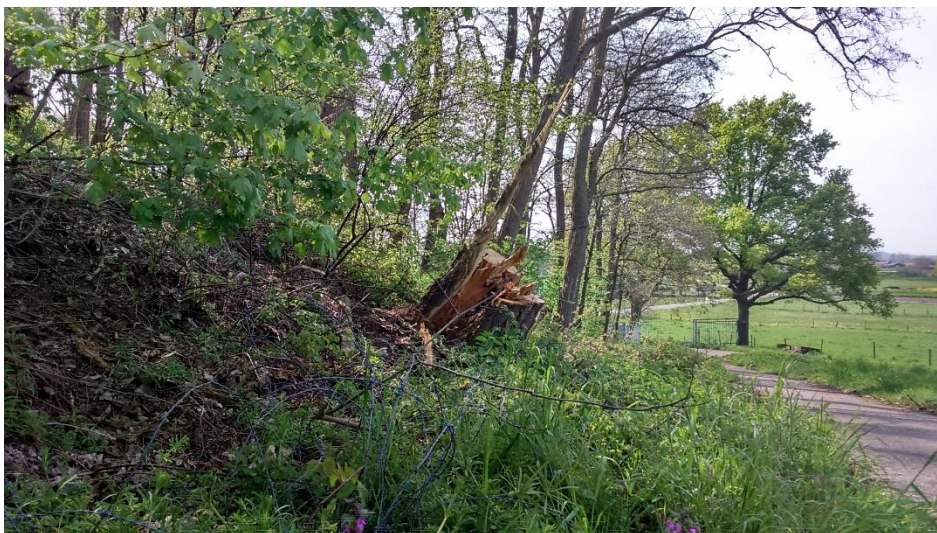
Schouwlocatie 4:

- Aandachtspunt zijn de grof afgezette bomen en de aanwezigheid van los prikkeldraad in de berm. Onduidelijk is wie de eigenaar is van de grond, mogelijk Rijkswaterstaat of het Consortium.

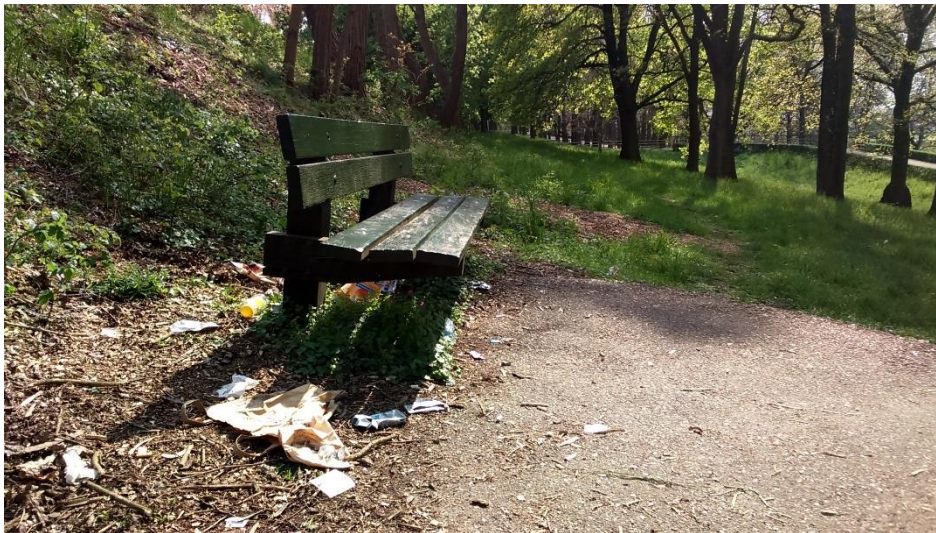
- Nabij het aanwezige bankje is met regelmaat zwerfafval aanwezig. Er is geen afvalbak geplaatst vanwege de vandalismegevoeligheid.

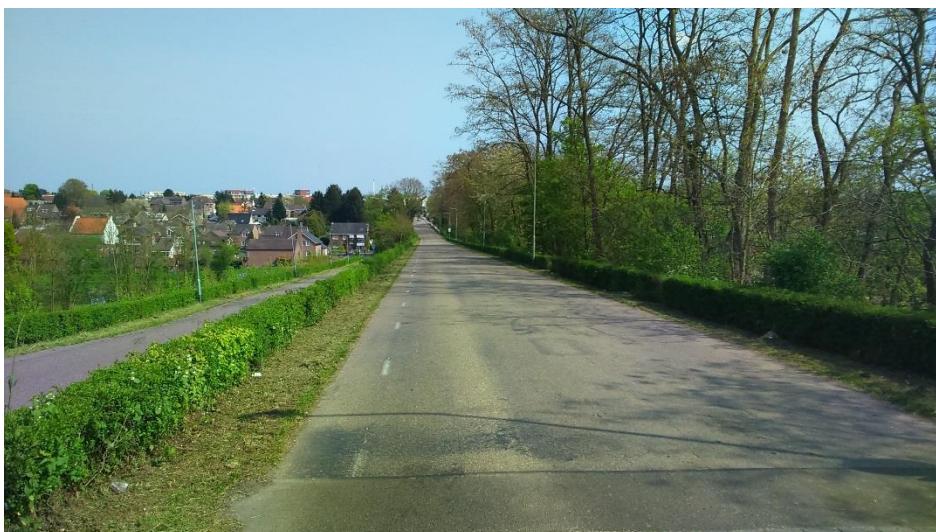
- Aandachtspunt is de verkeersveiligheid voor fietsers. 's Zomers is er sprake van overhangend gras waardoor de verharding smaller wordt en ontnemt de uitgelopen haag een deel van het zicht. De huidige situatie, waarbij de berm net gemaaid is en de haag nog niet uitgegroeid, is goed.
- Aandachtspunt is het gras/ onkruid op de trap.

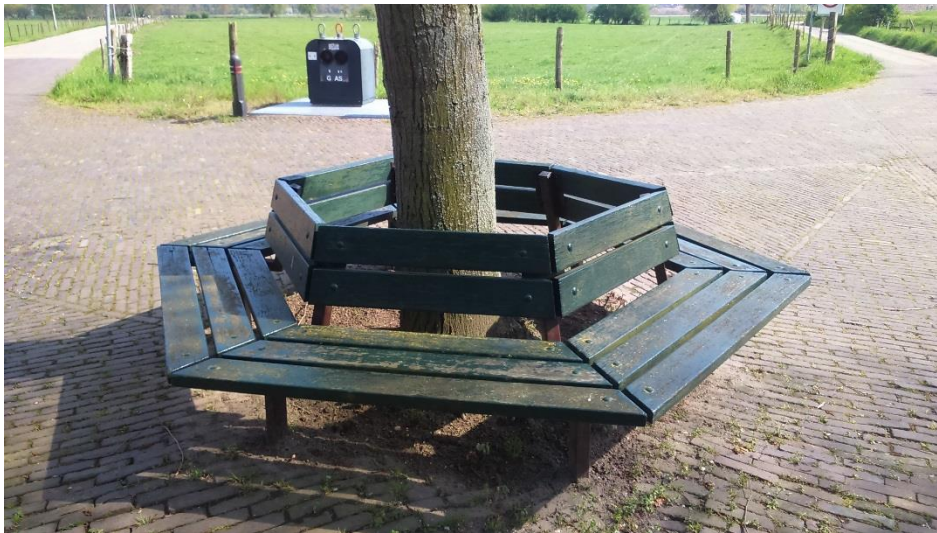
Schouwlocatie 5: Maasbanderkerweg

- Aandachtspunt is de staat van de coating/ verf van de bank.
- Aandachtspunt is de technische staat van de verharding. Aangegeven wordt dat deze als reconstructie gepland staat.
