Inventarisatie

Dragers, Verkeersborden & Straatnaamborden

17 Mei 2016 t/m 29 Juni 2016

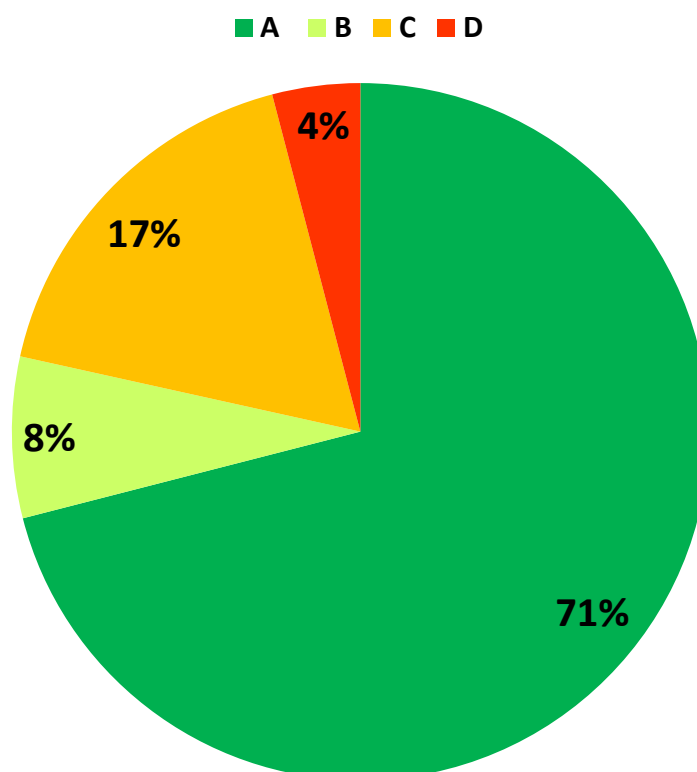
Beheerbare Dragers - Kwaliteitsniveaus

Kwaliteitsniveau	Aantal
A	1464
B	154
C	360
D	84

Status - Draggers	B	C	D	Totaal
Schade (geknikt)	6	25	20	51
Scheefstand	126	251	9	386
Los in ondergrond	-	5	9	14
Drager aanslag (roest, beplakking, graffiti)	22	79	46	147
Totaal	154	360	84	598

Omschrijving	Aantal
Overbodige drager - Bord overhangen op lichtmast	88
Overbodige drager - Bord overhangen op bestaande flespaal	24
Overbodige drager - Inclusief borden	330
Lege drager - Nutteloos - verwijderen	6
Ontbreekt - Bijplaatsen	123
Onjuiste locatie - Verplaatsen naar actiepoint	87
Vervangen voor lengte 3600 mm	18
Vervangen voor lengte 3900 mm	13
Vervangen voor lengte 4300 mm	4
Ophogen met verlengstuk	190
Te hoog - Inkorten	12
Specifiek zie omschrijving	1

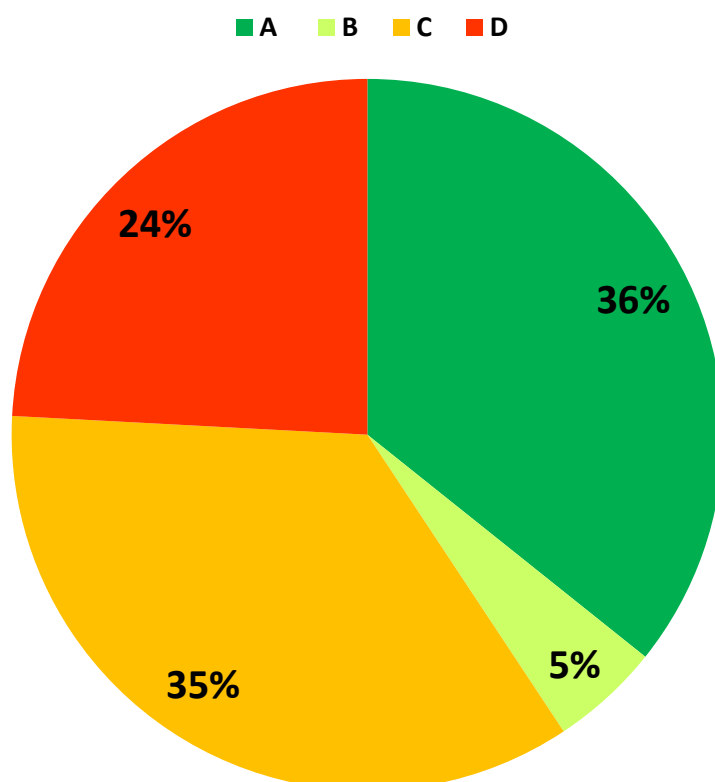
Verkeersborden - Kwaliteitsniveaus

Kwaliteitsniveau	Aantal
A	1223
B	170
C	1203
D	827

Status - Verkeersborden	B	C	D	Totaal
Gedeukt - Verbogen - Beschadigd	34	217	199	450
Vuurwerkschade	13	61	102	176
Verkrijt - Folie kleurechtheid	34	649	371	1054
Bord ontbreekt / verdwenen	-	-	1	1
Grafitti	2	7	8	17
Natuurlijke aanslag	69	202	107	378
Schade bevestiging	-	1	1	2
Sticker(s)	7	25	8	40
Verdraaiing	5	21	23	49
Bord in begroeiing	6	20	7	33
Totaal	170	1203	827	2200

Omschrijving	Aantal
Overbodig bord - Verwijderen	727
Bord niet aanwezig - Bijplaatsen	505
Bord overhangen op lichtmast	109
Bord overhangen op bestaande flespaal	36
Onjuist bord - Zie advies bord	127
Onjuiste hoogte - Op juiste RVV hoogte plaatsen	251
Onjuiste locatie – Verplaatsen naar actiepoint	142
Verkeerde bordvolgorde - In juiste RVV volgorde plaatsen	63
Onjuiste Maatvoering - Vervangen voor Type 0	8
Onjuiste Maatvoering – Vervangen voor Type I	47
Aanrijgevoelig – Uit as van de drager plaatsen	1
Specifiek zie omschrijving	7

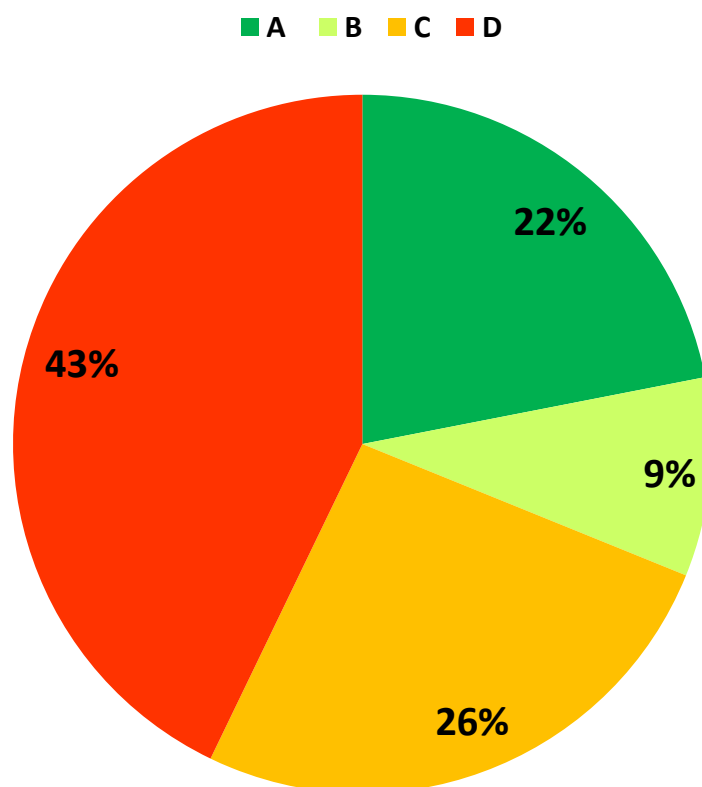
Straatnaamborden - Kwaliteitsniveaus

Kwaliteitsniveau	Aantal
A	193
B	81
C	229
D	378

Status - Straatnaamborden	B	C	D	Totale acties
Gedeukt - Verbogen - Beschadigd	25	58	42	125
Vuurwerkschade	-	-	1	1
Verkrijt - Folie kleurechtheid	16	34	294	344
Natuurlijke aanslag	37	127	32	196
Schade bevestiging	-	2	-	2
Sticker(s)	-	4	-	4
Verdraaiing	-	2	6	8
Graffiti	-	1	1	2
Bord in begroeiing	3	1	2	6
Totaal	81	229	378	688

Omschrijving	Aantal
Verwijderen t.b.v. vlagoplossing	204
Bijplaatsen t.b.v. vlagoplossing	183
Bijplaatsen ontbreekt	126
Overbodig straatnaambord / verwijderen	72
Hangt te laag - ophogen straatnaambord	6
Vervangen voor NEN 1772	3
Straatnaambord boven RVV bord(en) plaatsen	7
Onjuist bord vervangen voor bord met perceelverwijzing	1
Specifiek zie omschrijving	34
