centrum voor onderzoek waterkeringen

INVLOED VAN DE  
GRAVERIJ VAN  
MUSKUSRATTEN OP  
WATERKERINGEN

Centrum voor Onderzoek Waterkeringen  
Werkgroep 11  
maart 1981

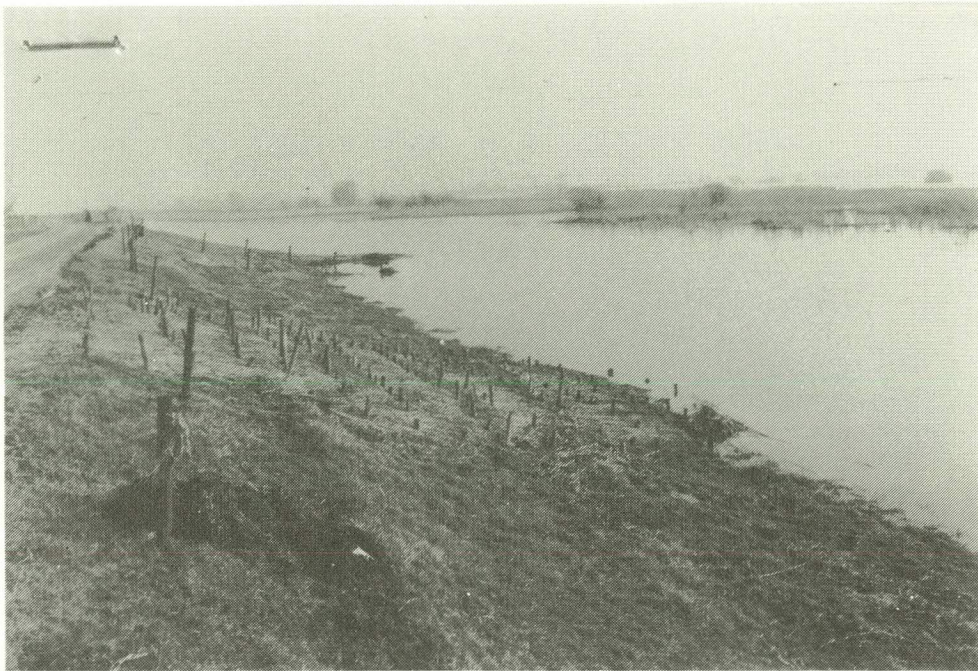
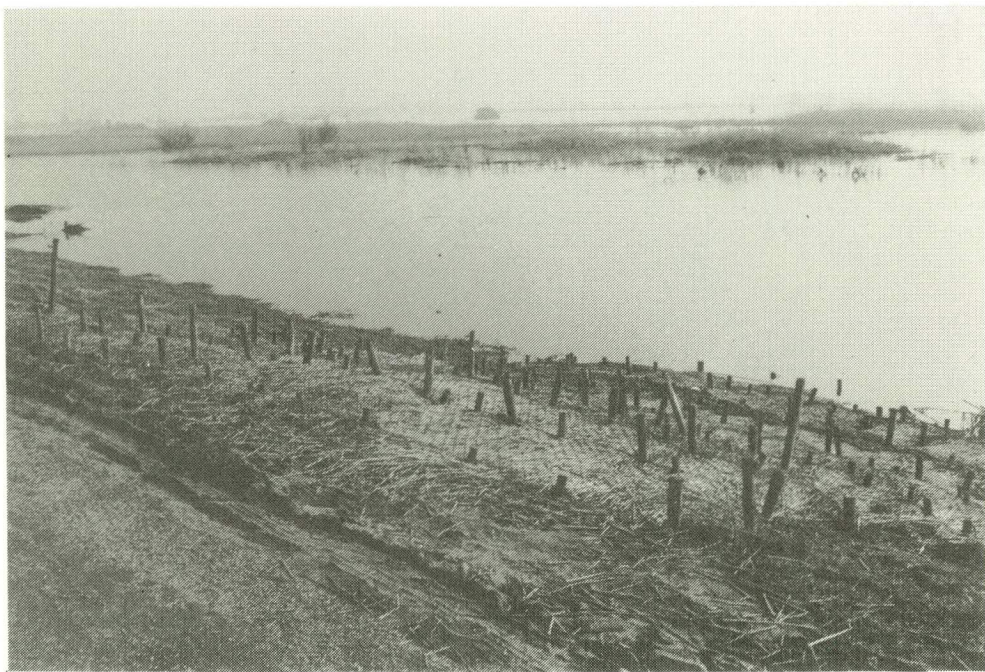
IJsseldijk, Wilsum

Aard der schade	: Aantasting door muskusratten in hoofdwaterkering
Datum van rapportering	: mei 1979
Ligging schade-objekt	: Hoofdwaterkering langs de IJssel te Wilsum
Eigenaar of beheerder	: Waterschap "de IJsseldelta"
Beschrijving en omvang van de schade	Gangensstelsel vanuit dijksloot tot 1,6 m : vanaf de kruin van de dijk
Tijdvak waarin de schade is geconstateerd	: mei 1979
Nadelige gevolgen die uit dit schadegeval kunnen voortkomen	Bij hoge waterstanden kans op uitschu- : ring van dit gedeelte van de waterkering
Herstelperiode	: 29 augustus 1979
Aard der herstelwerkzaamheden	: Het zichtbaar aanwezige gangensysteem is eerst opgegraven en nadien met klei opgevuld. Daarna is dit gedeelte voorzien van een afrastering en ingezaaid met graszaad.

Opname 14-02-1980, tijdens een hoogwaterperiode op de plek,  
waar in 1979 de hoofdwaterkering was aangetast en gerepareerd.

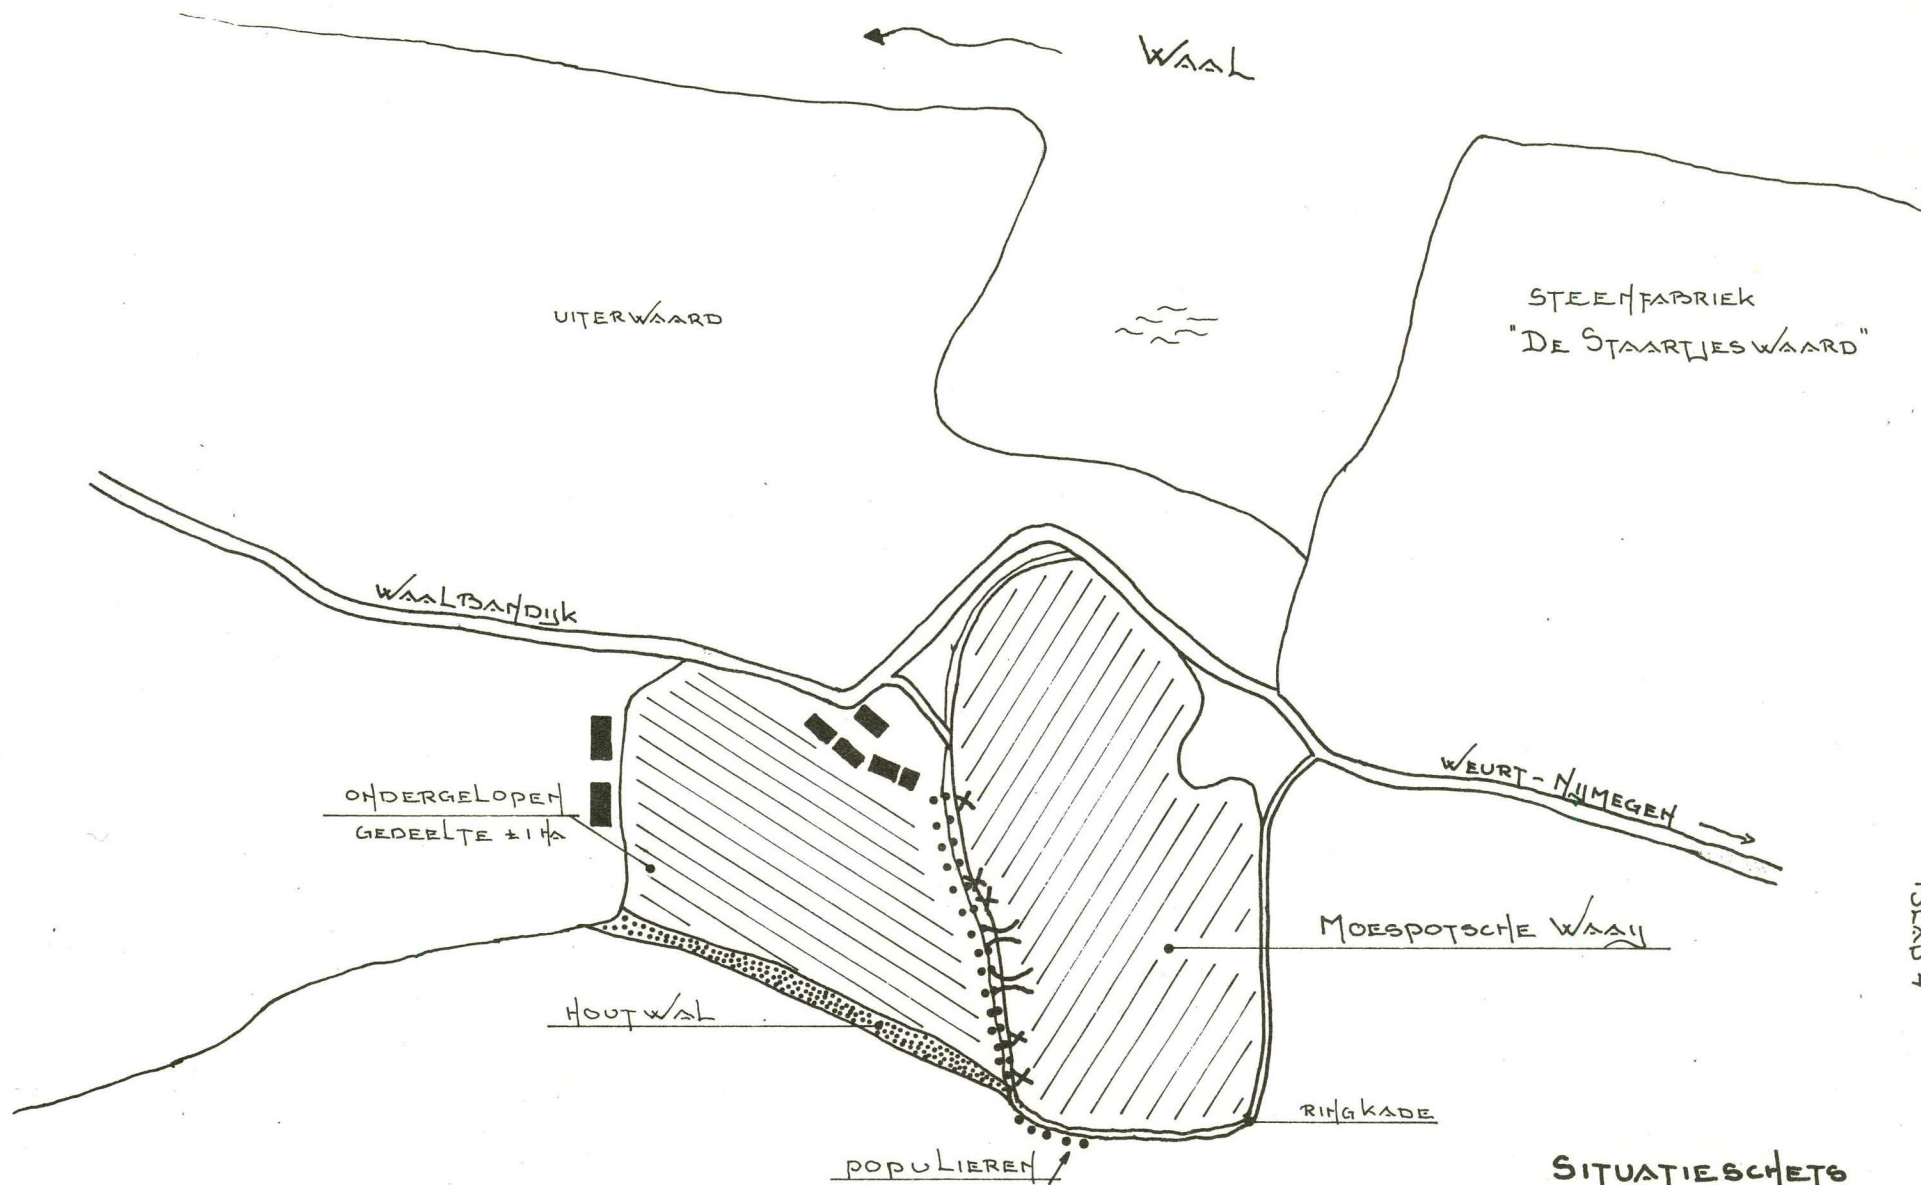
Bijlage 3.2  
Blad 5

Aard der schade	: Doorsijpeling en uitspoeling van ringkade rond Moespotsche Waai te Weurt-Beuningen. <u>+ 1</u> Hectare geïnundeerd.
Datum van rapportering	: Eerste melding verzakkingen in kade in maart 1979.
Ligging schade-objekt	: Beuningen-Weurt. Aan de polderkant van de Waalbandijk.
Eigenaar of beheerder	: Polderdistrict "Maas en Waal"
Beschrijving en omvang van de schade	5 Dijkbeschadigingen, waarvan 2 met enige doorsiepeling en uitspoeling. 2 doorsiepelingen met flinke uitspoeling.
Tijdvak waarin de schade is gekonstateerd	12 april 1979. Voorlopige dichting met zandzakken.
Nadelige gevolgen die uit dit schadegeval kunnen voorkomen	Noodzakelijk herstel van de ringkade rond de Moespotsche Waai.
Herstelperiode	: juli 1979
Aard der herstelwerkzaamheden	: Uitgraven van gangenstelsels, opvullen, afwerken en opnieuw inzaaien.

Door voornoemde moeilijke omstandigheden is het niet altijd mogelijk geweest de muskusratten in de ringkade direkt en afdoende te bestrijden terwijl de schade door verplaatsing van gangenstelsels en nestkommen bij elke hoge waterstand toenam.

Een andere oorzaak voor deze doorsijpelingen en uitspoelingen is dan ook niet aanwezig.

- X DIJKBESCHADIGING  
 II DOORSIJPELING +  
 UITSPOELING

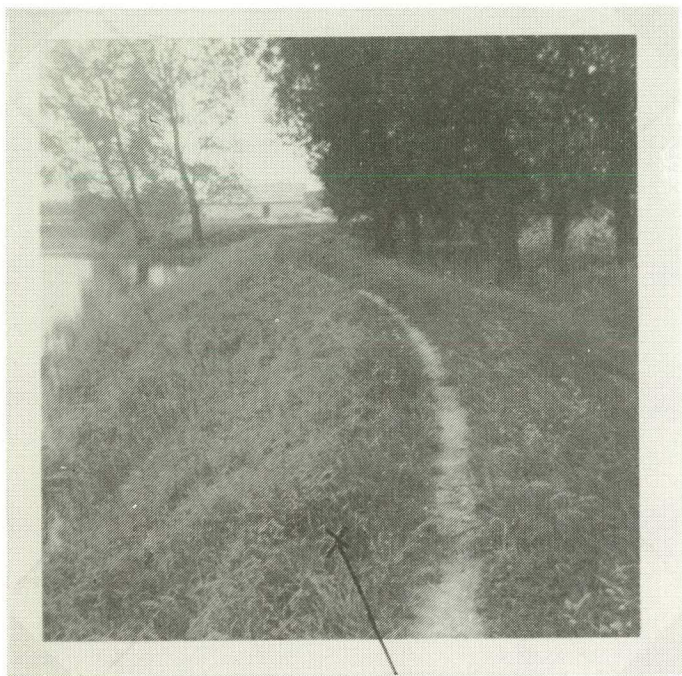
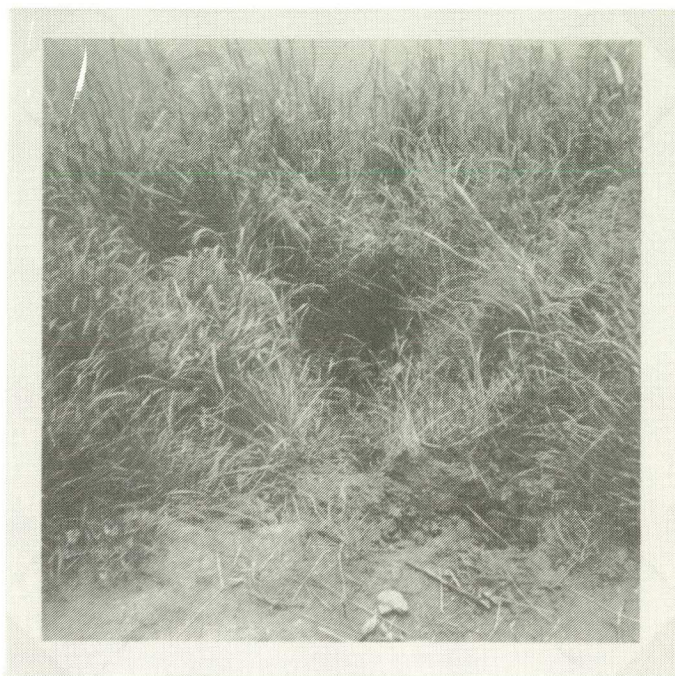
Eerste doorsijpeling

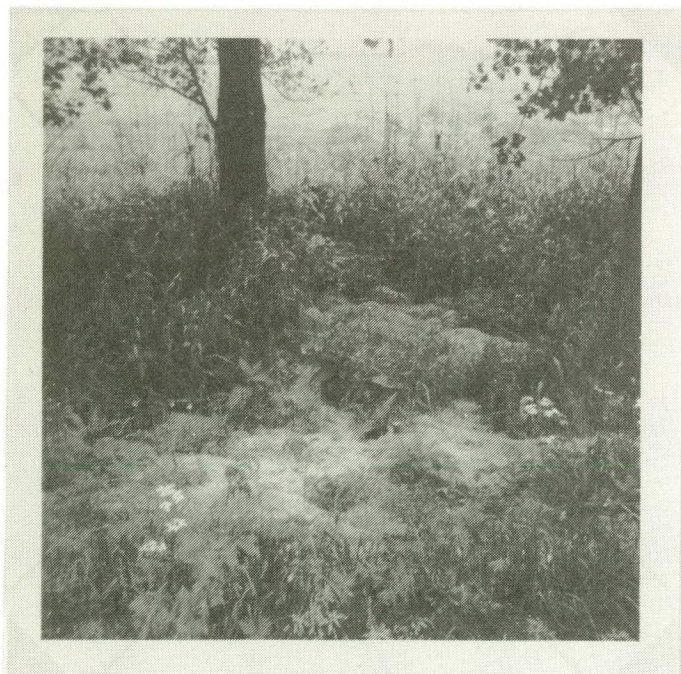
Tweede doorsijpeling  
Uitspoeling aan polderkant

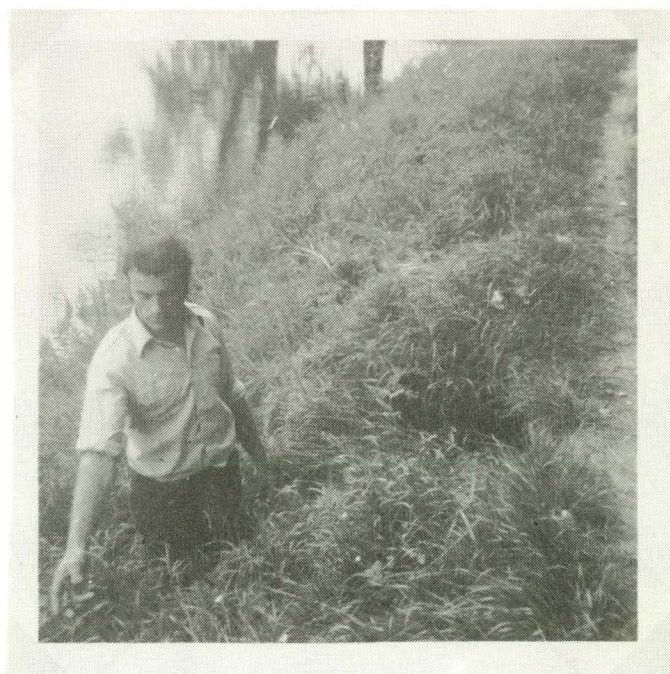
Tweede doorsijpeling  
Kant Moespotsche Waai

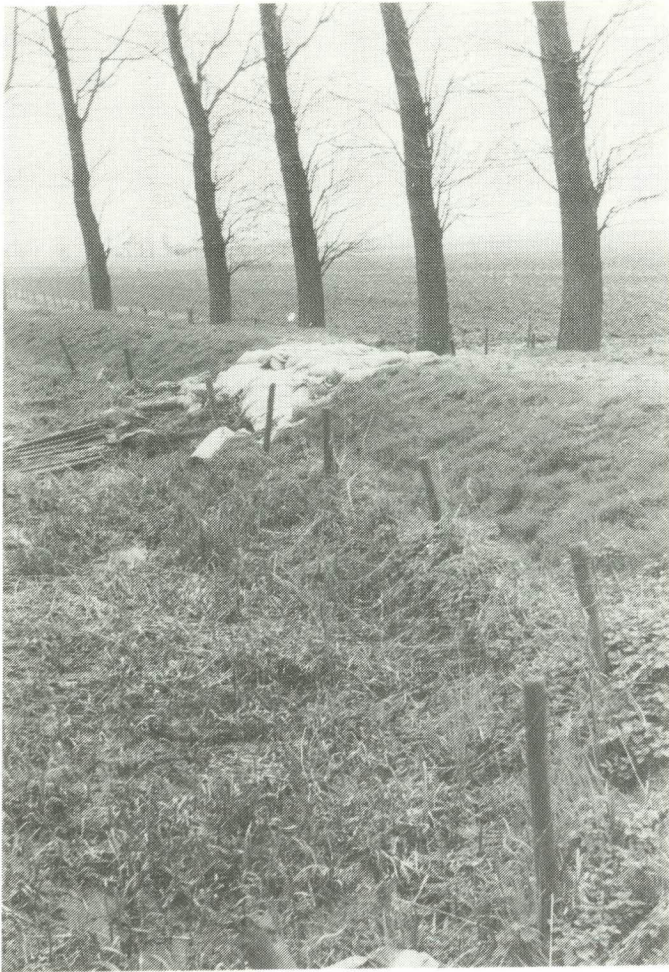
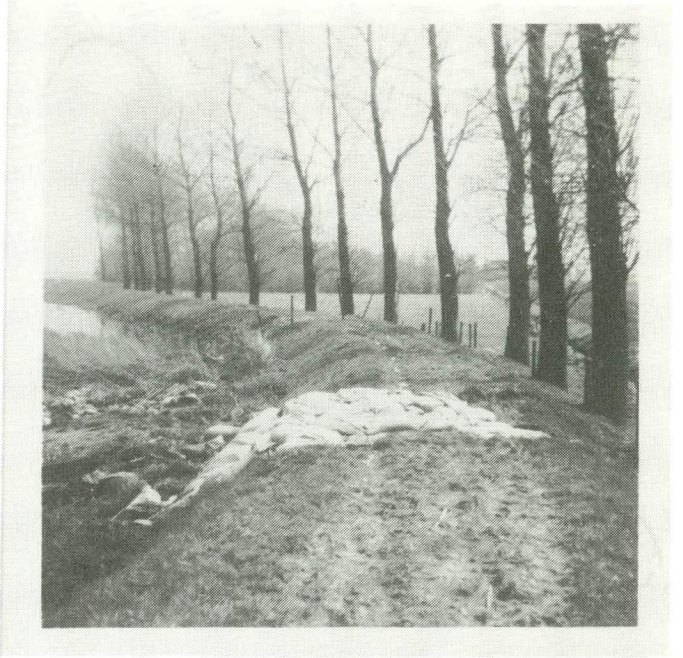
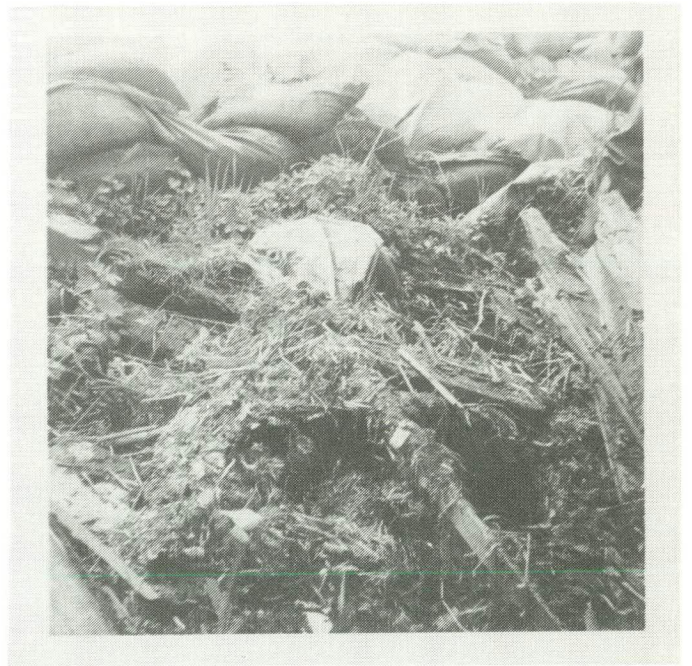
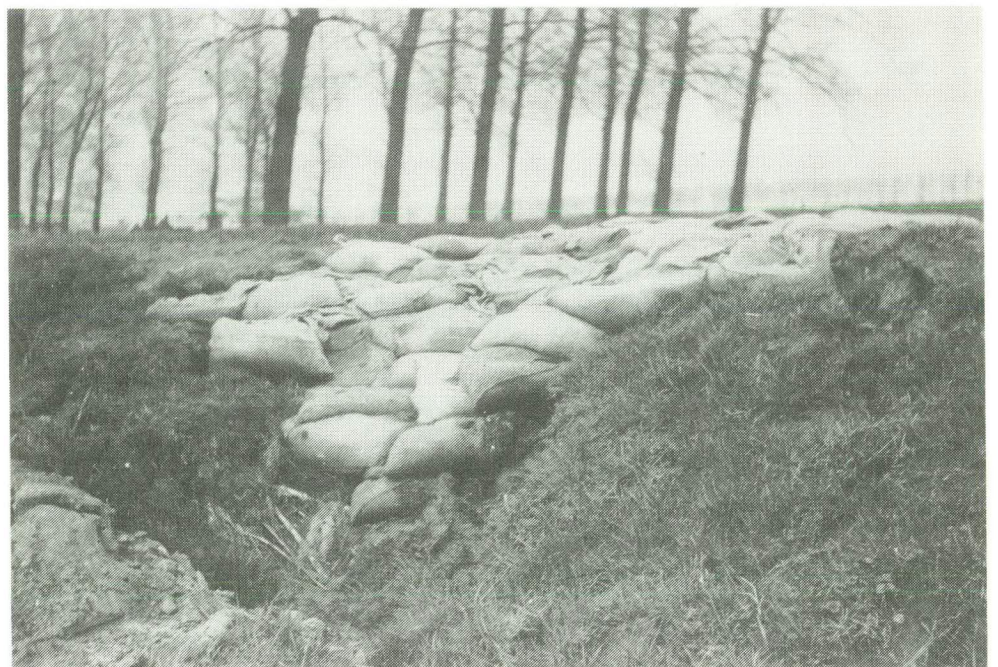
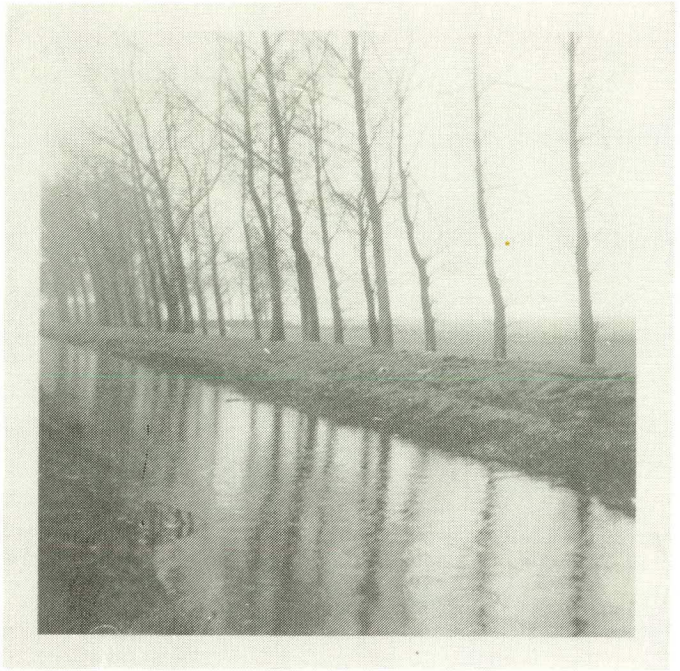
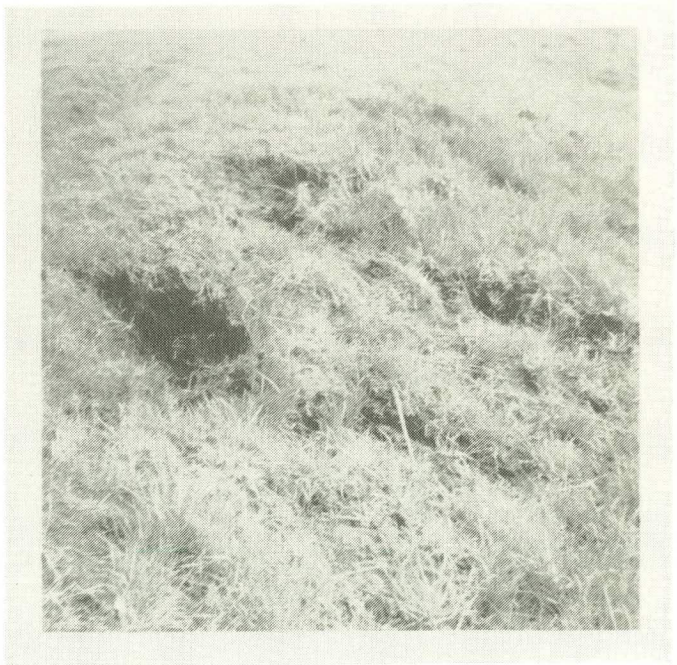
Boomvaart

Aard der schade	: Doorbraken kade langs Boomvaart.
Datum van rapportering	: Via schaderapport van maart en april 1979.
Ligging schade-objekt	: Steenberg, Welberg, tussen Leguyt en Krabbenweg.
Eigenaar of beheerder	: Waterschap "De Gewijzigde Cruyslands-polders"
Beschrijving en omvang van de schade	2 dijkdoorbraken in de nacht en morgen : van 3 februari. 1 dijkdoorbraak op 16 februari. 1 dijkdoorbraak op 16 maart.
Tijdvak waarin de schade is gekonstateerd	: februari - maart 1979
Nadelige gevolgen die uit dit schadegeval kunnen voortkomen	Nadelige gevolgen voor landbouw. : Herstelkosten voor het waterschap.
Herstelperiode	: Provisorisch herstel in februari en maart. Over mogelijke oplossing is nog overleg gaande.
Aard der herstelwerkzaamheden	: Aanbrengen van <u>±</u> 650 zandzakken, plastic en <u>±</u> 150 m3 leem. Voorlopig dichten van de gaten en verho-gen van enkele verzakte delen.

Medebepalend bij deze doorbraken was de aanwezigheid van muskusratten.

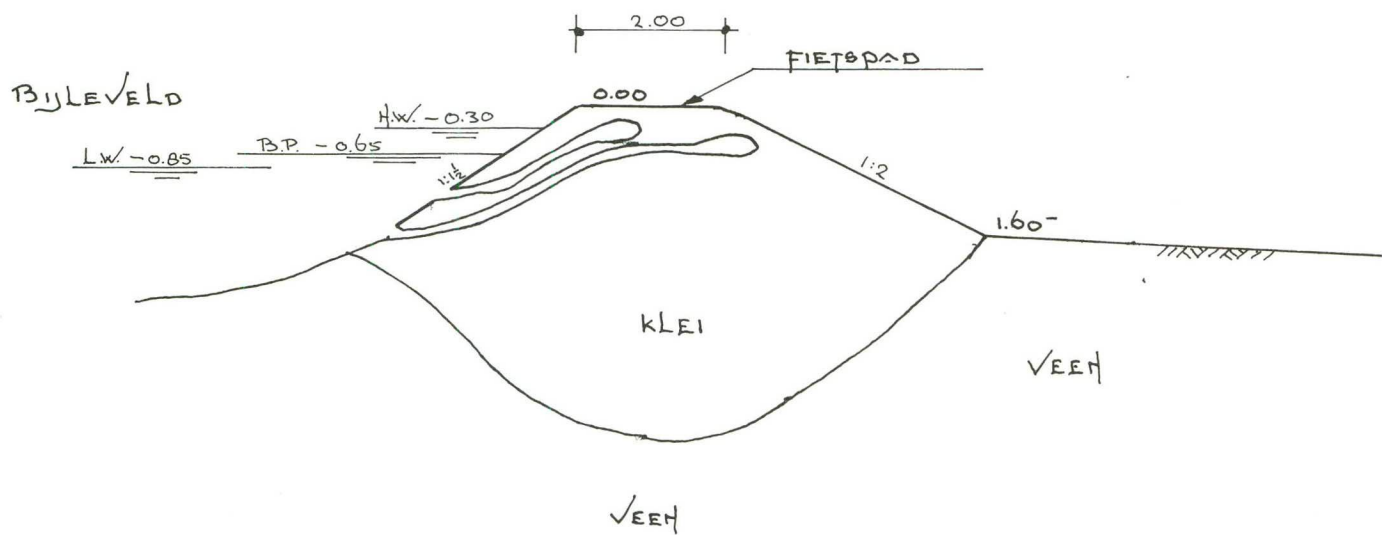
Bijlage 3.4  
Blad 3

Eén nestkom bevond zich onder het sintelpad en één nestkom onder het talud aan de polderzijde van de kade.

Na deze "opgraving" werd de kade weer in zijn oorspronkelijke staat teruggebracht. Op de intact gehouden in- en uitgangen werden hierna nog 2 volwassen muskusratten gevangen.

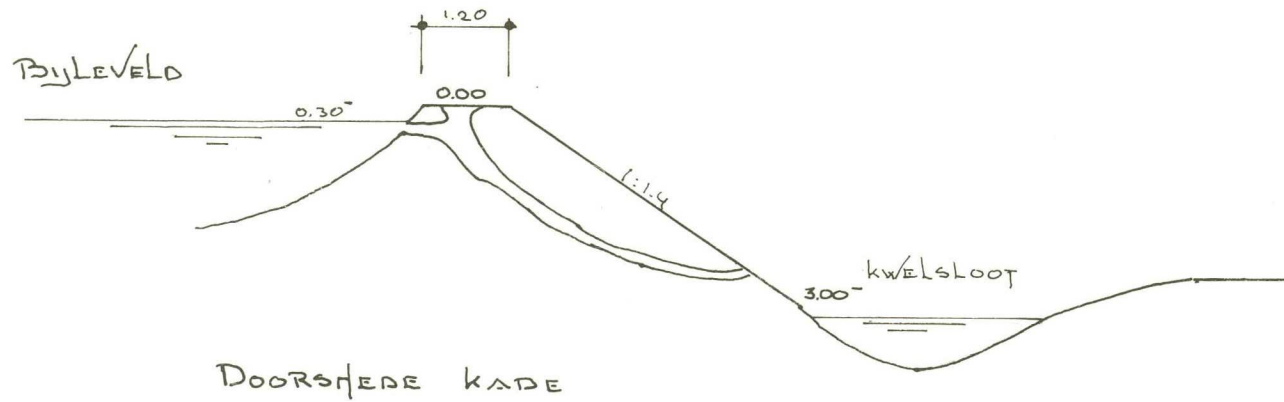
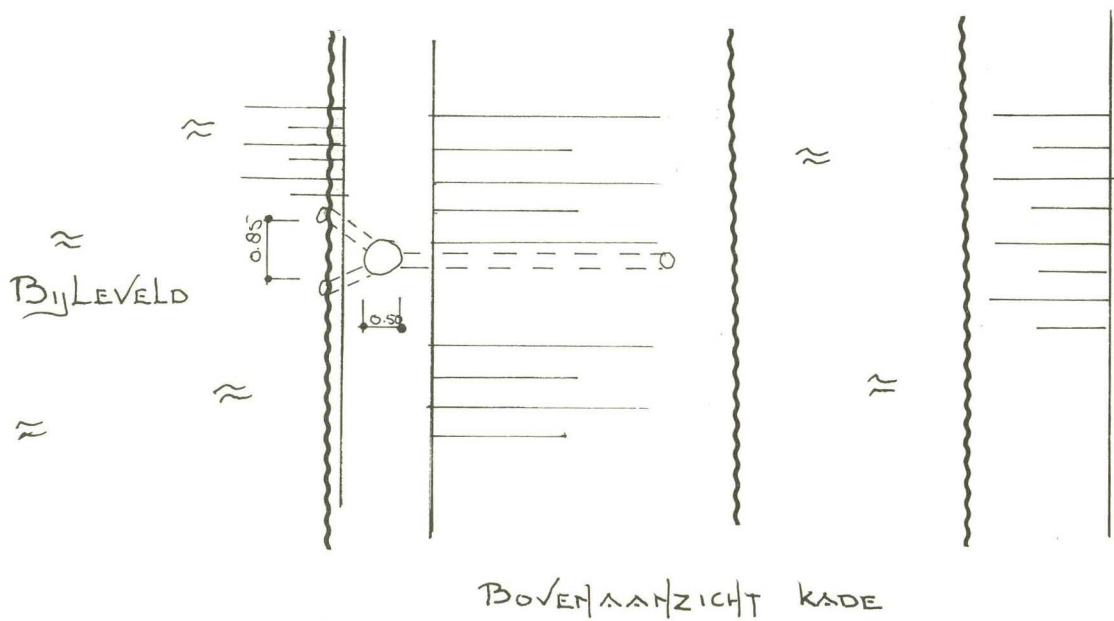
Bijlage 3.5  
Plan 3

Aard der schade	: Doorsiepeling ten gevolge van aanwezigheid muskusrattenbouw in kade.
Datum van rapportering	: maart 1981
Ligging schade-objekt	: Kade langs Bijleveld tussen Spengen en Portengen
Eigenaar of beheerder	: Waterschap "De Proosdijlanden"
Beschrijving en omvang van de schade	: zie blad 2
Tijdvak waarin de schade is gekonstateerd	: april - mei 1980
Nadelige gevolgen die uit dit schadegeval kunnen voortkomen	: Doorbraak ten gevolge van doorsiepeling
Herstelperiode	: april - mei 1980

Hoewel ter plaatse geen muskusratten zijn gevangen stelt de betrokken rayonambtenaar muskusrattenbestrijding duidelijk, dat voldoende aanwijzingen aanwezig waren, die deze doorsiepeling toeschrijven aan een activiteit van muskusratten.

Tijdig genomen maatregelen (inheien van azobé planken) voorkwam een doorbraak.

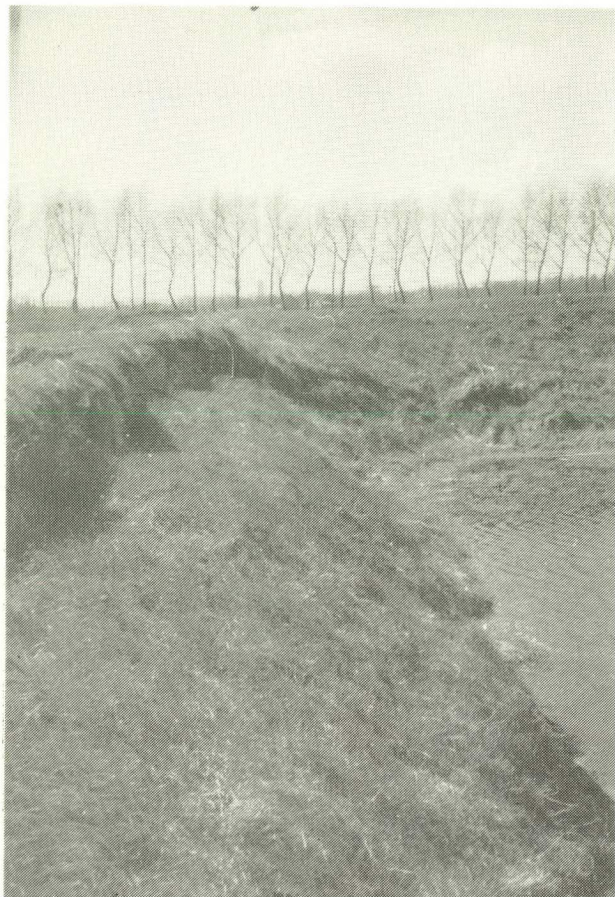
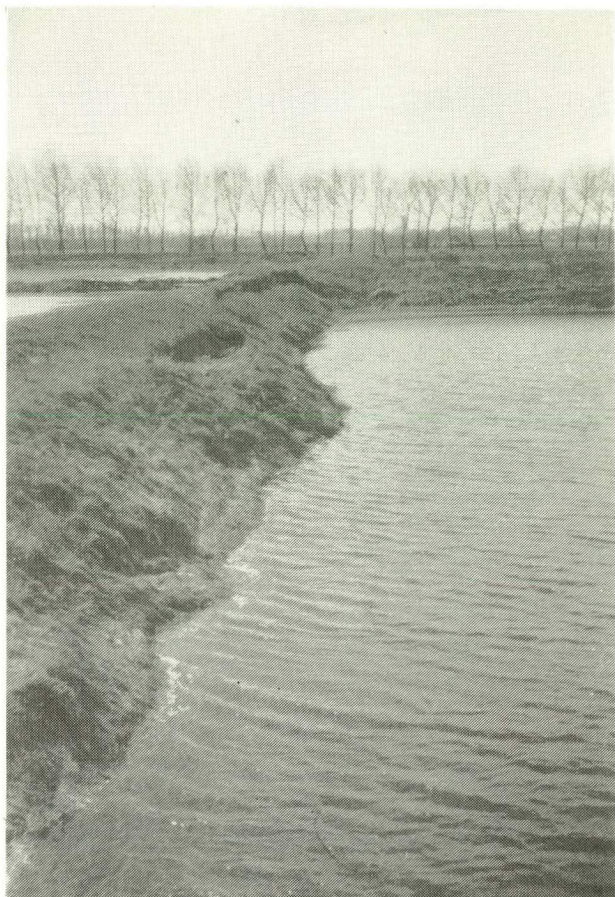
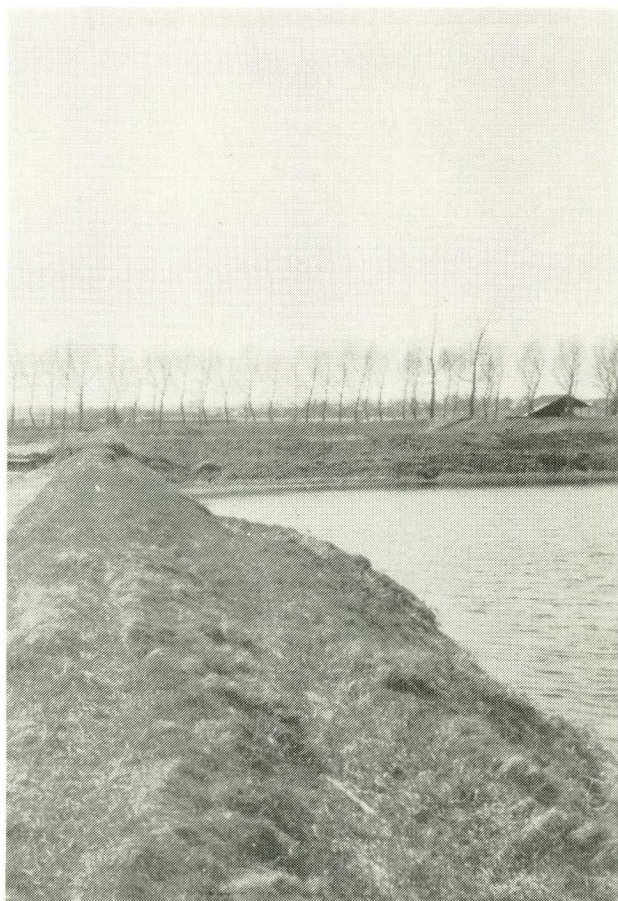
Vloeiervelden C.S.M., Sas van Gent  
opname: 18-04-1969

Beschrijving en omvang van de schade : Verzakkingen in binnen- en buitendijken  
: rond de vloevelden.  
a. 1 Binnendijk met een lengte van 100 m,  
met verzakkingen over een lengte van  
35 en 15 m.  
b. Gaten in de andere dijken met grond-  
uitspoeling.

Bijzonderheden : Aantastingen door muskusratten is alleen waargenomen in de met schoon water gevulde bassins.  
In de met vuil water gevulde bassins zijn geen aantastingen waargenomen.

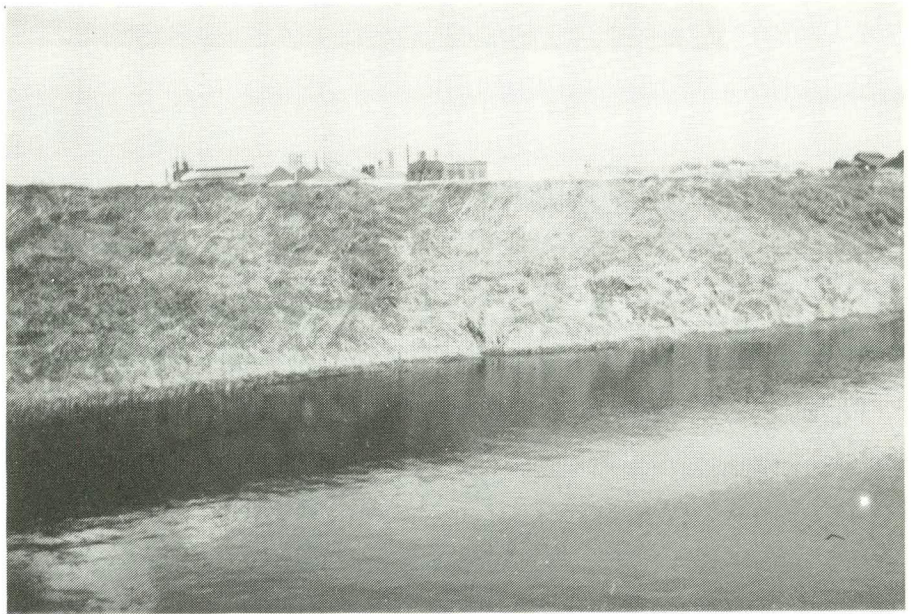
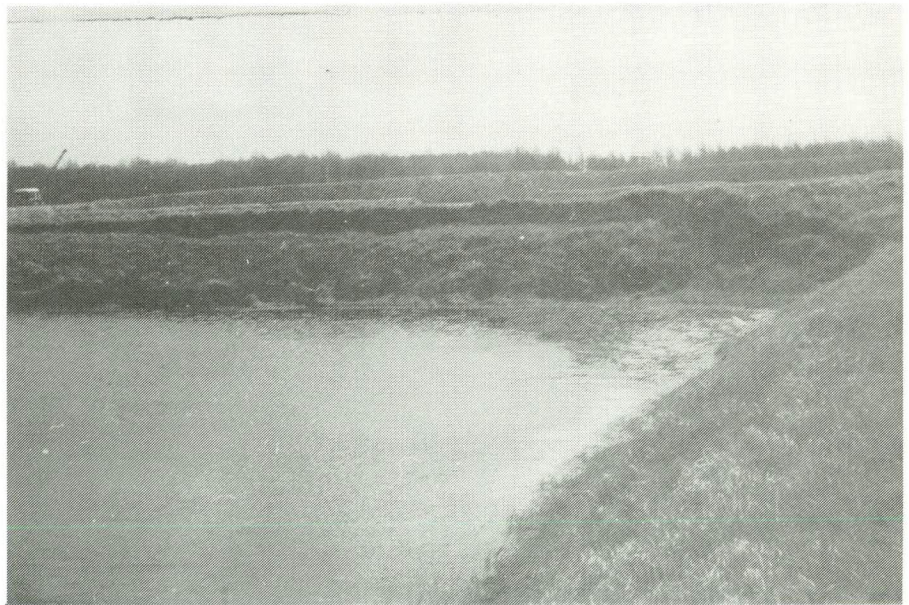
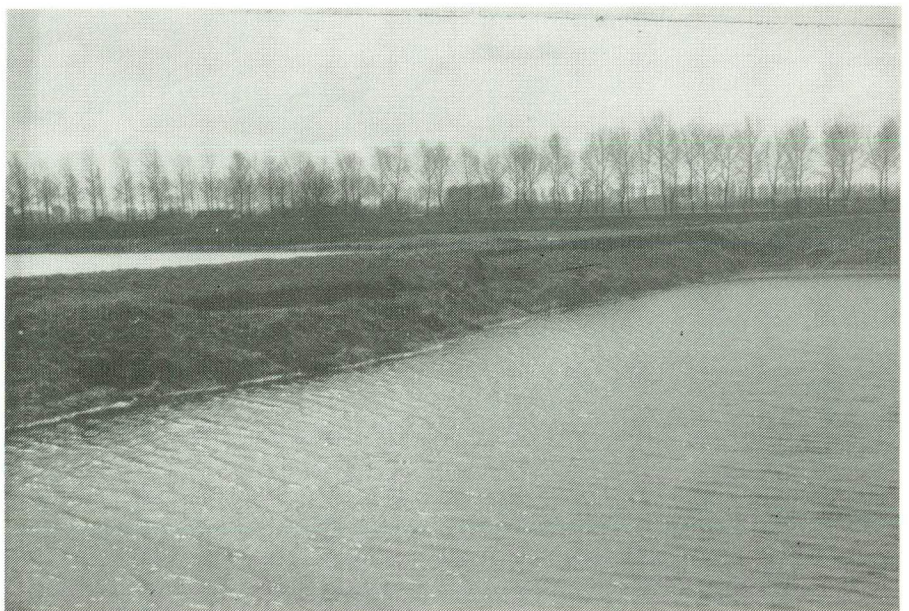
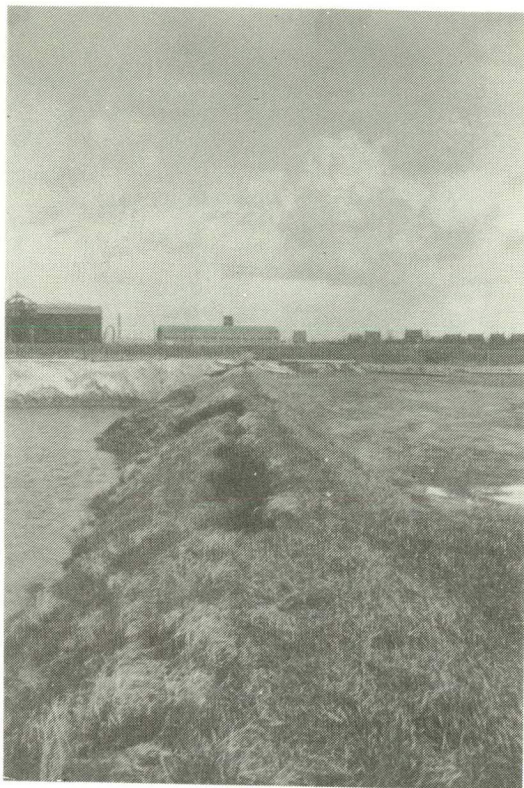
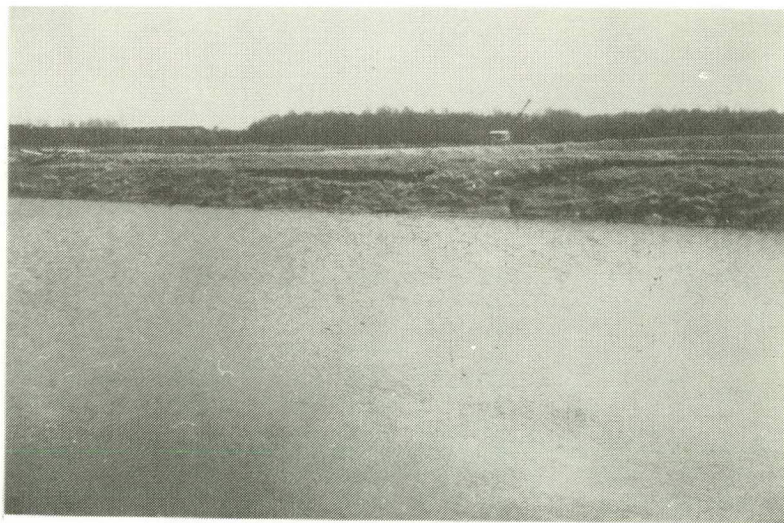
Vloeivelden C.S.M.  
Sas van Gent  
opname: 18-04-1969

- Bij de laatste 35 m aan de zuidzijde zijn 2 oude in- en uitgangen gevonden, waarbij in één geval een zeer lichte verzakking gekonstateerd werd.

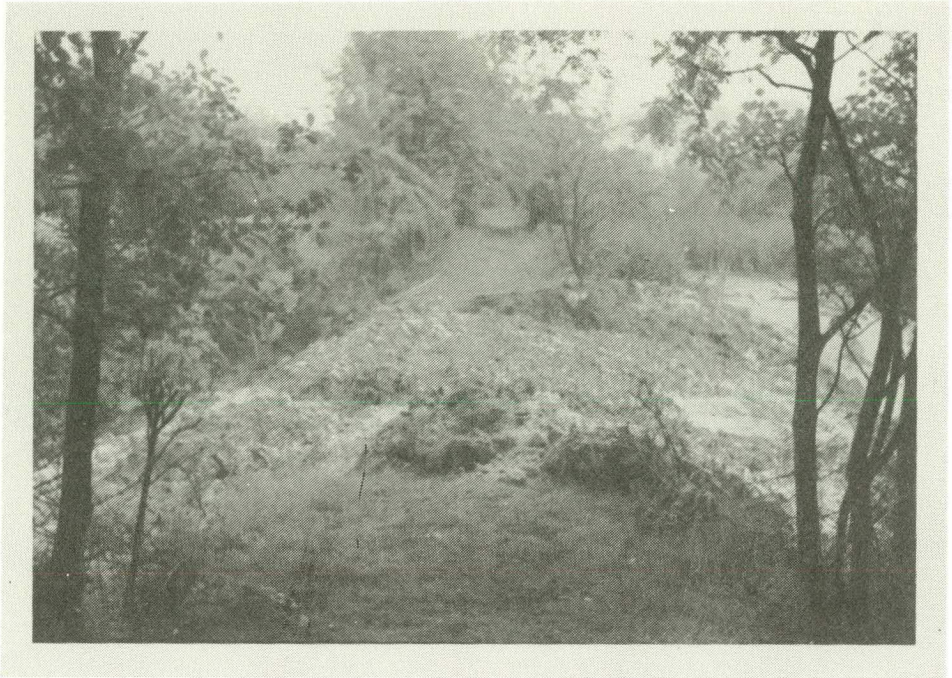
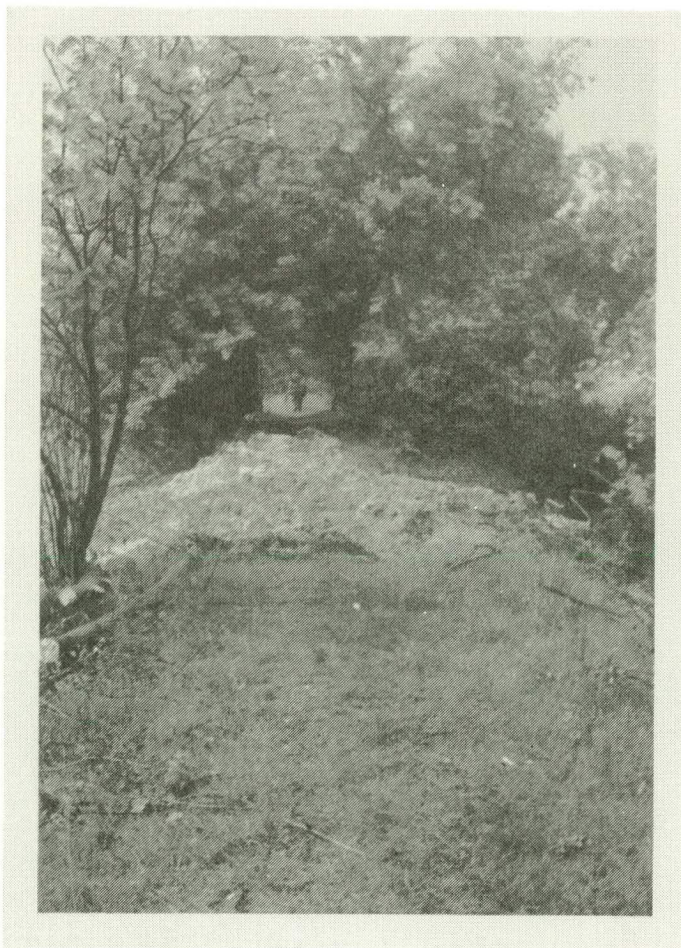
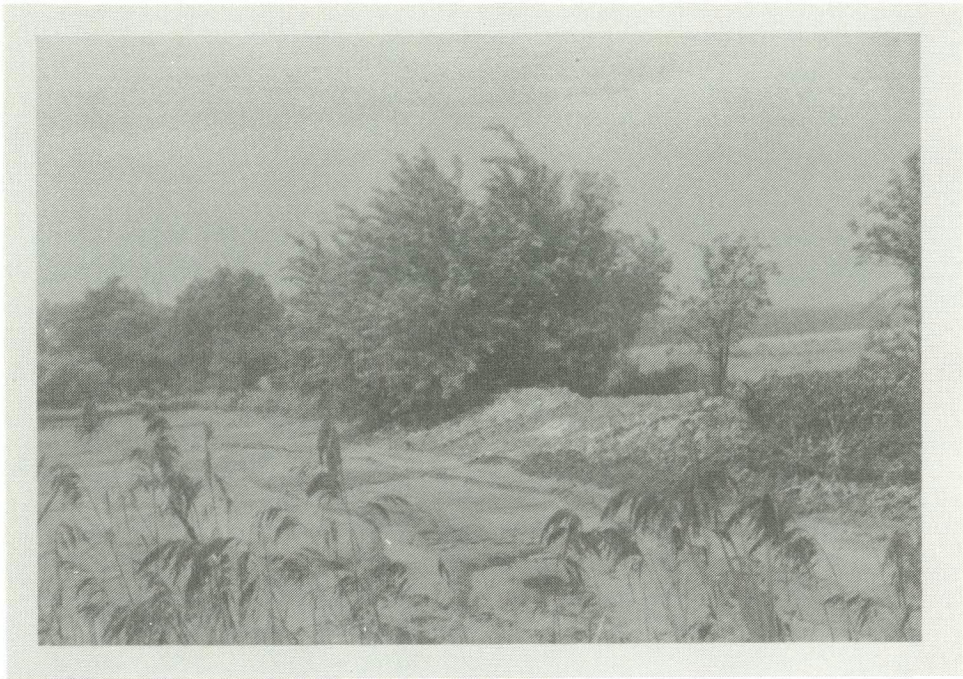
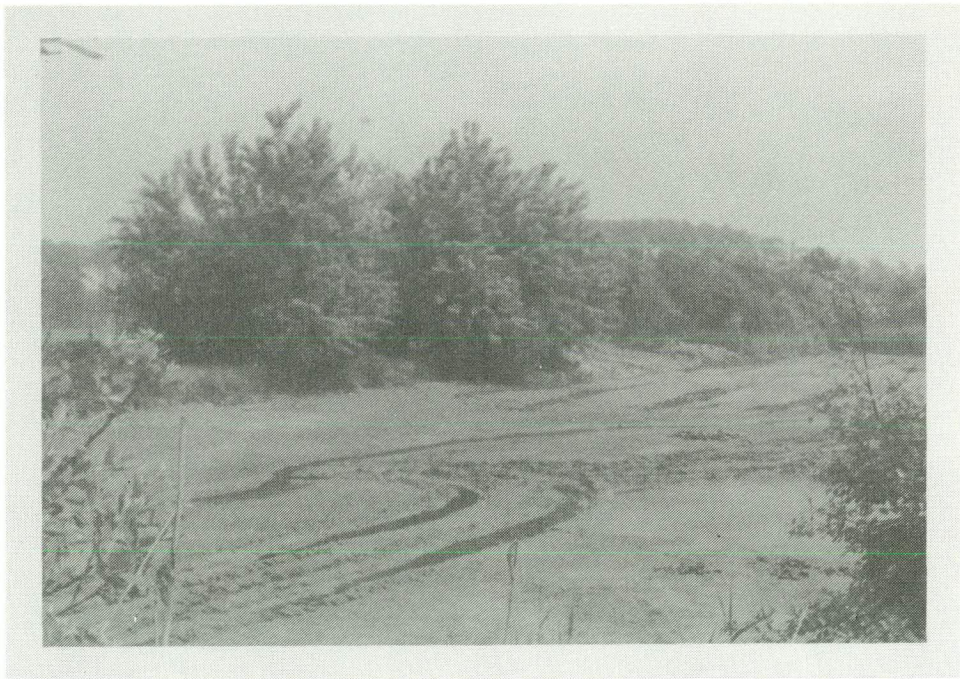
Visvijver

Beschrijving en omvang van de schade : Over een lengte van 10 m is de dijk geheel weggeslagen.

Het water was juist aangestuwd, toen de doorbraak plaatsvond.

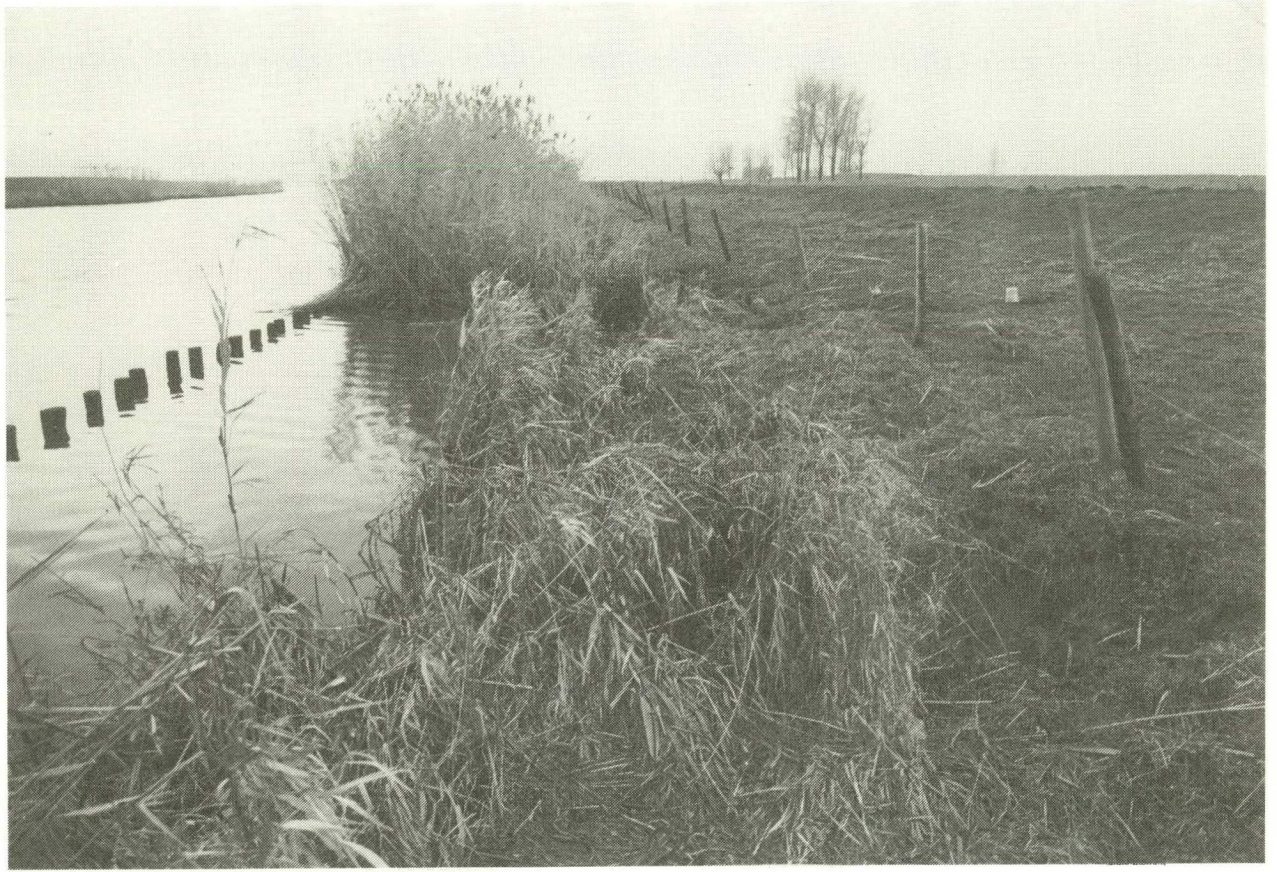
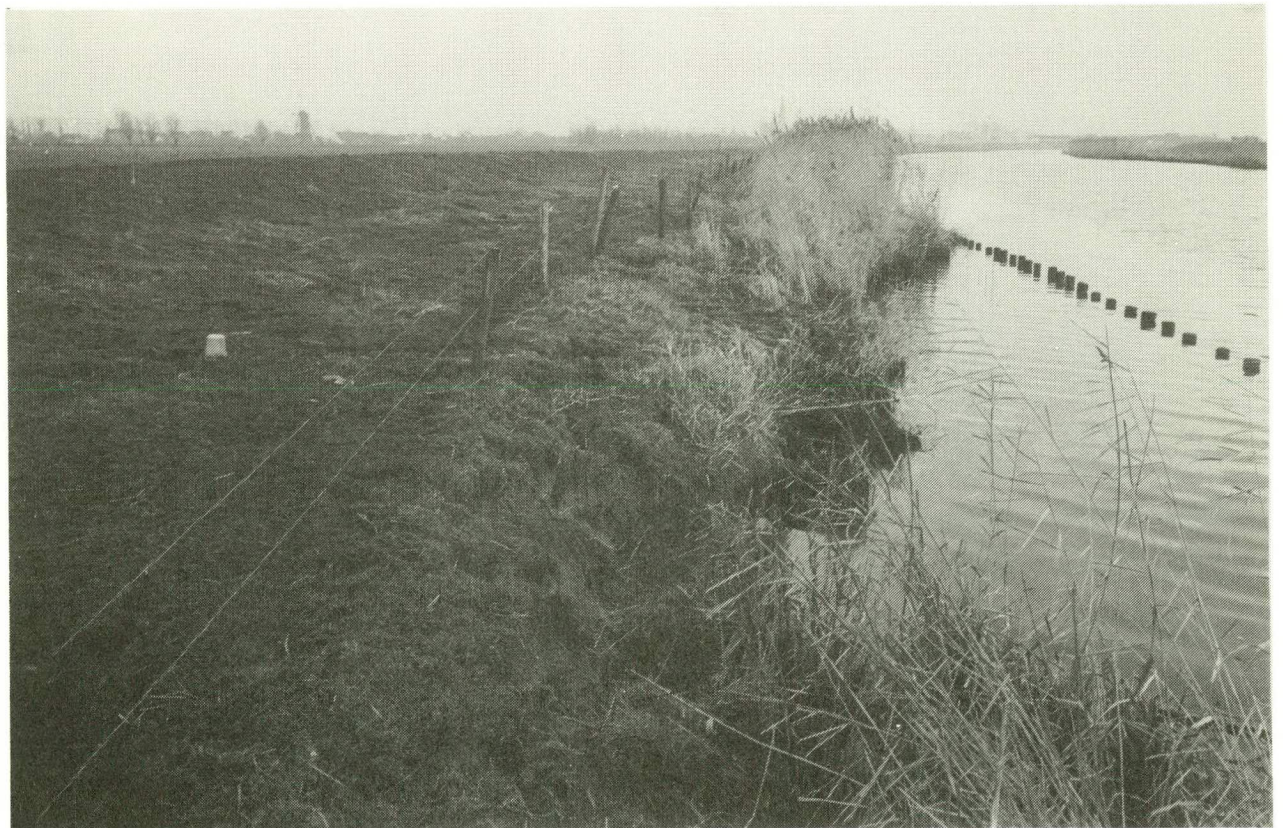
Op een vijftal andere plaatsen, waar muskusratten aanwezig waren geweest varieerde medio 1973 de omvang van de ontstane oeverkant beschadigingen van circa 3 x 5 m tot 25 x 7 m (voor dit laatste zie fotobijlage).

Omvang afkalving 25 x 7 m.

Op de plaats van het witte emmertje is verste verzakking landinwaarts geconstateerd (afstand tot rondhoutenbeschoeiing bedraagt circa 9,5 m).

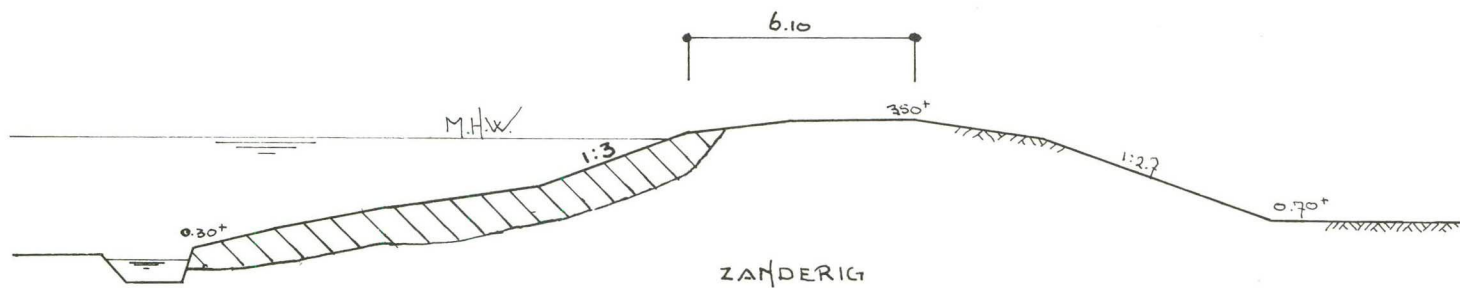
opdrachtgever		schaal 1 : 200		formaat
project WERK GROEP II : ONDERZOEK MUSKUSRATTEN		proj.nr.		
onderdeel	dat.		tek.nr.	
	3-2-81		4.3	
IJSSEL - WILSUM		get.		R.W.

De bandijk bij Wilsum (tekening 4.3.) kan als voorbeeld genomen worden voor de aantasting door muskusratten in een zanderige dijk begroeid met gras. Vanuit de buitendijkse sloot kan voortdurend aantasting plaatsvinden en bij hoogwaterstanden van de rivier kan de muskusrat tot aan de kruin van de dijk graven. In vergelijking met dijken die uit klei zijn opgebouwd zal hier na instorting van het gangenstelsel de erosie sneller verlopen en aanzienlijke schade veroorzaken.

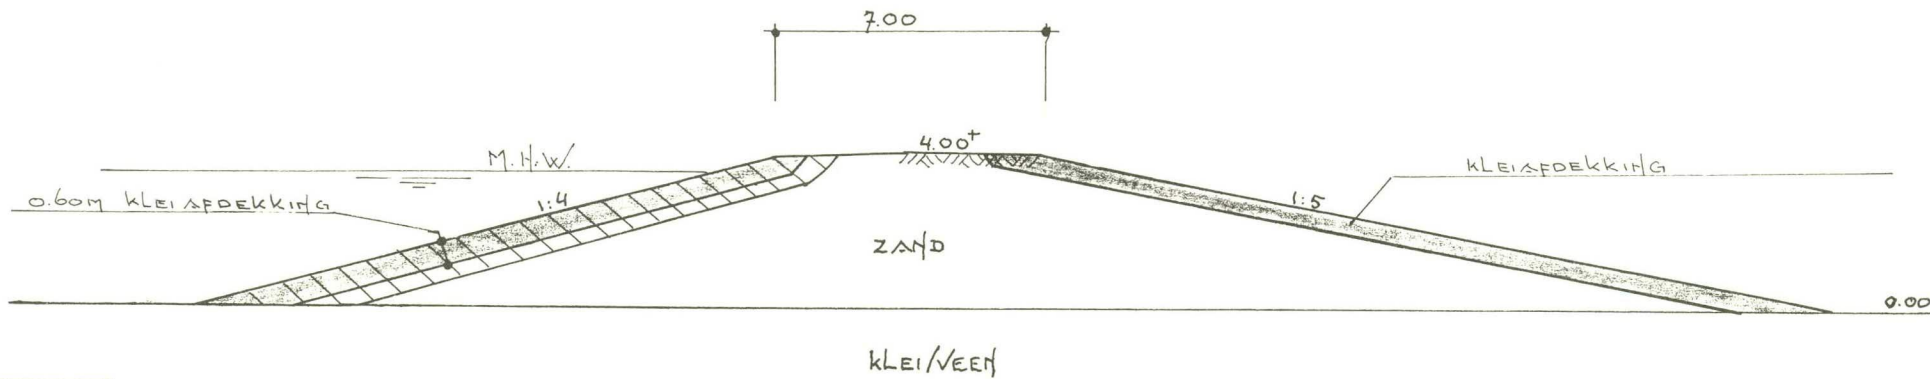
opdrachtgever	
project WERK GROEP II : ONDERZOEK MUDKUSRAFFEN	
onderdeel RIVIERDIJK MET ZANDOKERH	
get. R.W.	tek. n. 4.4
dat. 3-2-81	proj. n.
sch. 1:200	formaat

In het kader van de rivierdijkverbeteringswerken zal als regel, indien een nieuw dijkgedeelte gebouwd moet worden, deze dijk bestaan uit een zandlichaam afgedekt met klei. In tekening 4.4. is een representatief dwarsprofiel weergegeven waarbij het gearceerde gedeelte het gegraven gangenstelsel voorstelt. Dit gangenstelsel zal zich, afhankelijk van de dikte van de kleilaag, voor het grootste gedeelte in het zandlichaam bevinden. Uit opgravingen van veel schadegevallen in dijken is namelijk gebleken dat tot circa 1 m onder het talud gangenstelsels kunnen voorkomen.
