centrum voor onderzoek waterkeringen

INVLOED VAN DE  
GRAVERIJ VAN  
MUSKUSRATTEN OP  
WATERKERINGEN

Centrum voor Onderzoek Waterkeringen  
Werkgroep 11  
maart 1981

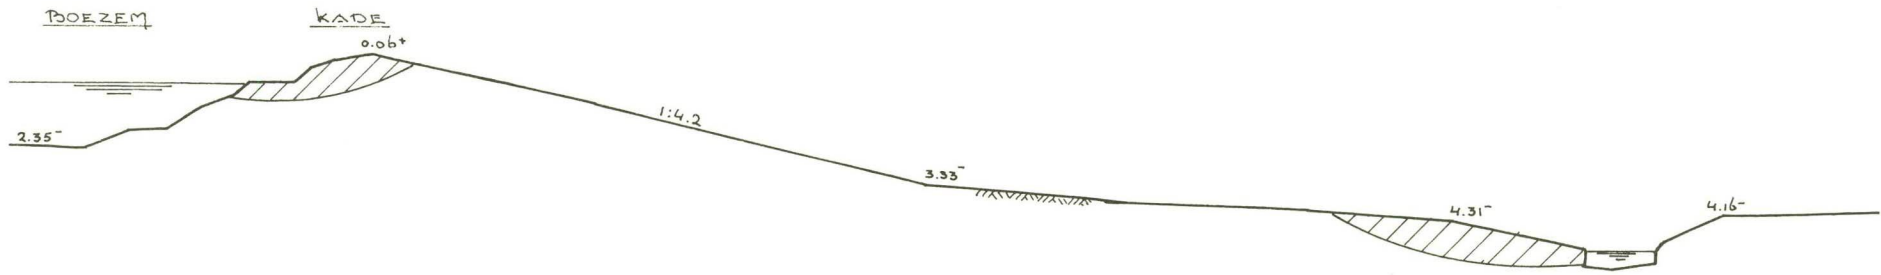
opdrachtgever		schaal		formaat
project WERK GROEP II : ONDERZOEK MUKUS RATTEN		1: 200		
onderdeel BOEZEMKADEN		proj.nr.		tek.nr.
dat. 5-2-'81		get. R.W.		
				4.6

De belangrijkste wateren met weinig wisselende waterstanden in combinatie met de graverij van de muskusratten zijn de boezemwateren. Indien namelijk een boezemkade bezwijkt zal dit grote gevolgen voor het erachter liggende land hebben en tevens voor de boezem met de andere daarvan afhankelijke poldergebieden. In drie bestaande dwarsprofielen van boezem- en polderkaden is gearceerd aangegeven het deel dat door de graverij van muskusratten kan worden aangetast. Hierbij is gebruik gemaakt van de gegevens verkregen uit de in het vorige hoofdstuk beschreven inventarisatie van schadegevallen. De kans dat in deze gevallen de stabiliteit verloren gaat vindt zijn oorzaak in de graverij waardoor de kaden zodanig verzwakt kunnen worden, dat er geen evenwicht meer in de dijk aanwezig is, met als gevolg doorbraak (tekening 4.6.).

Aan de polderzijde bevindt zich bij de meeste kaden een sloot. Mogelijke schade door aantasting vanuit deze sloot is eveneens in de dwarsdoorsneden gearceerd aangegeven. Ook deze schade kan stabiliteitsverlies van de kade veroorzaken. Indien echter beide glijvlakken elkaar beïnvloeden wordt de kans op doorbraak vergroot. Dit kan voor al optreden bij kadelichamen met een minimaal profiel en smalle kruin.
