OD 205, architectuur,  
stedebouw, onderzoek en  
landschap bv

#### EVALUATIEONDERZOEK

beheers- en onderhoudsaspekten en kosten  
groene geluidbeperkende voorzieningen

december 1989  
1883-100

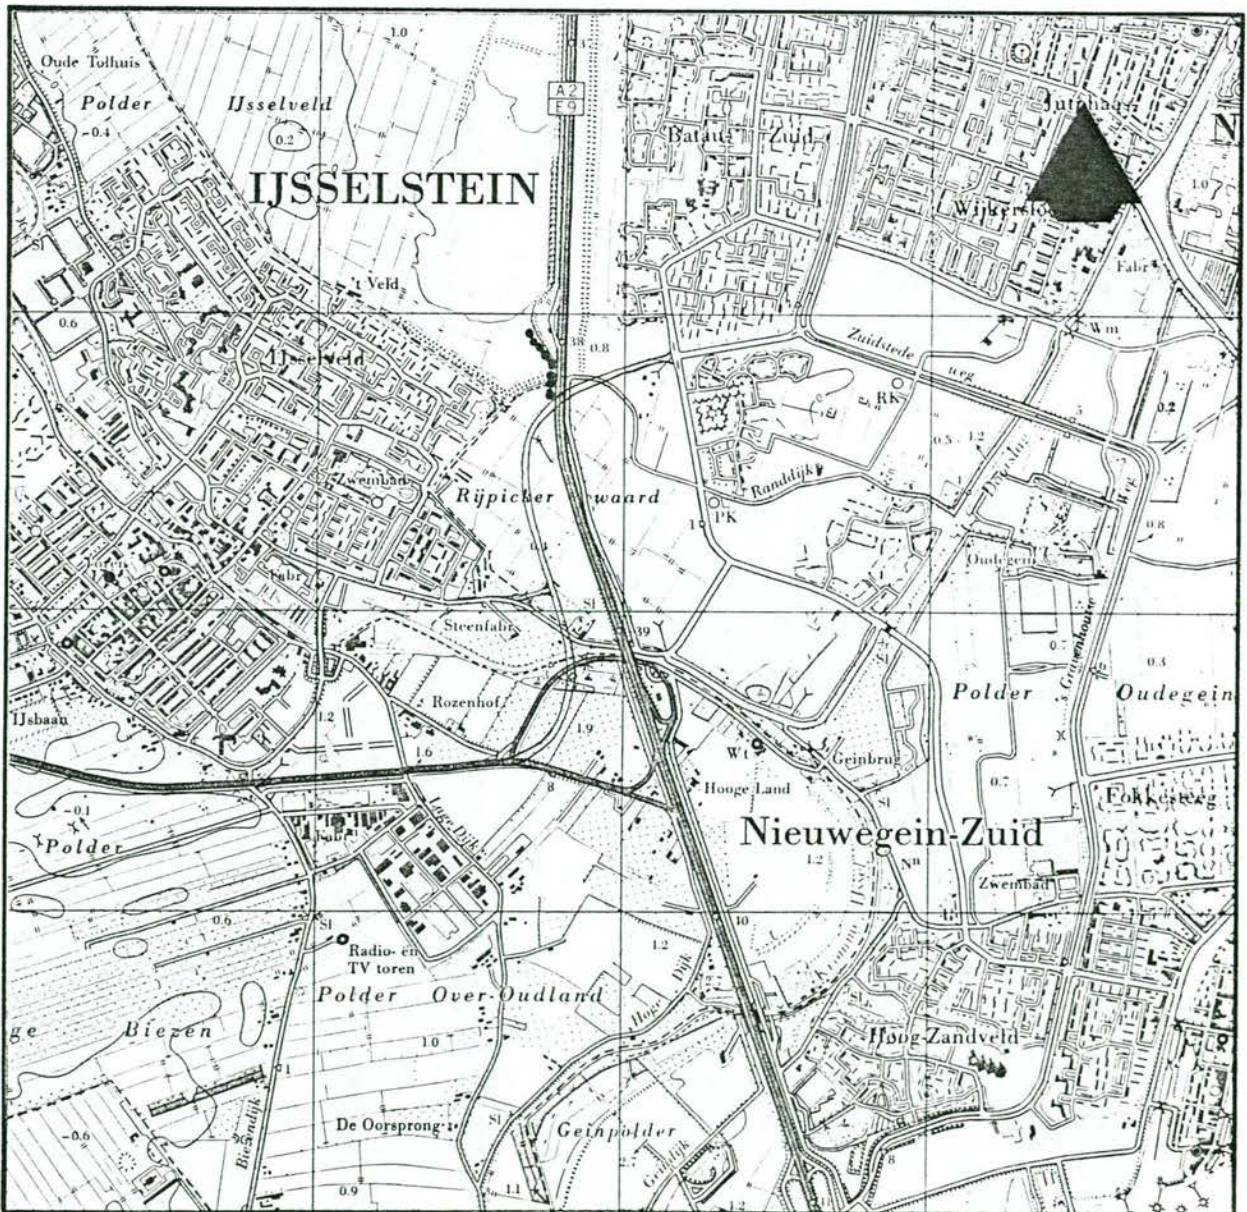
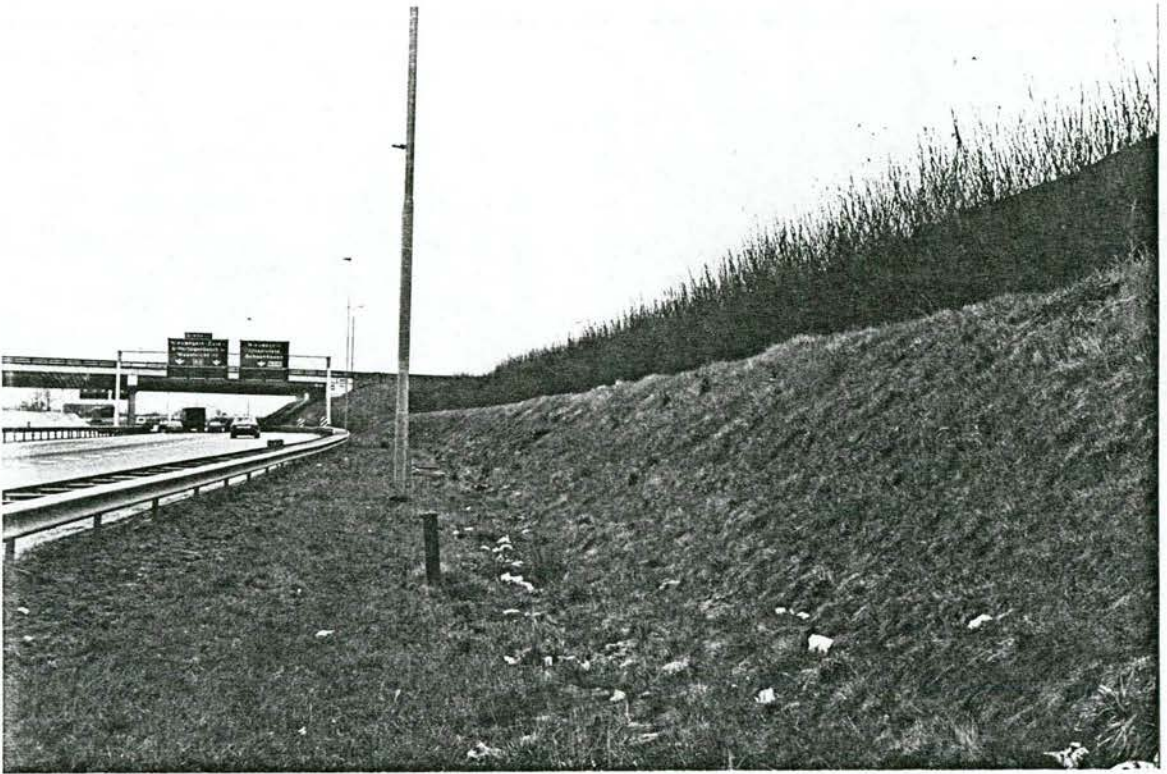
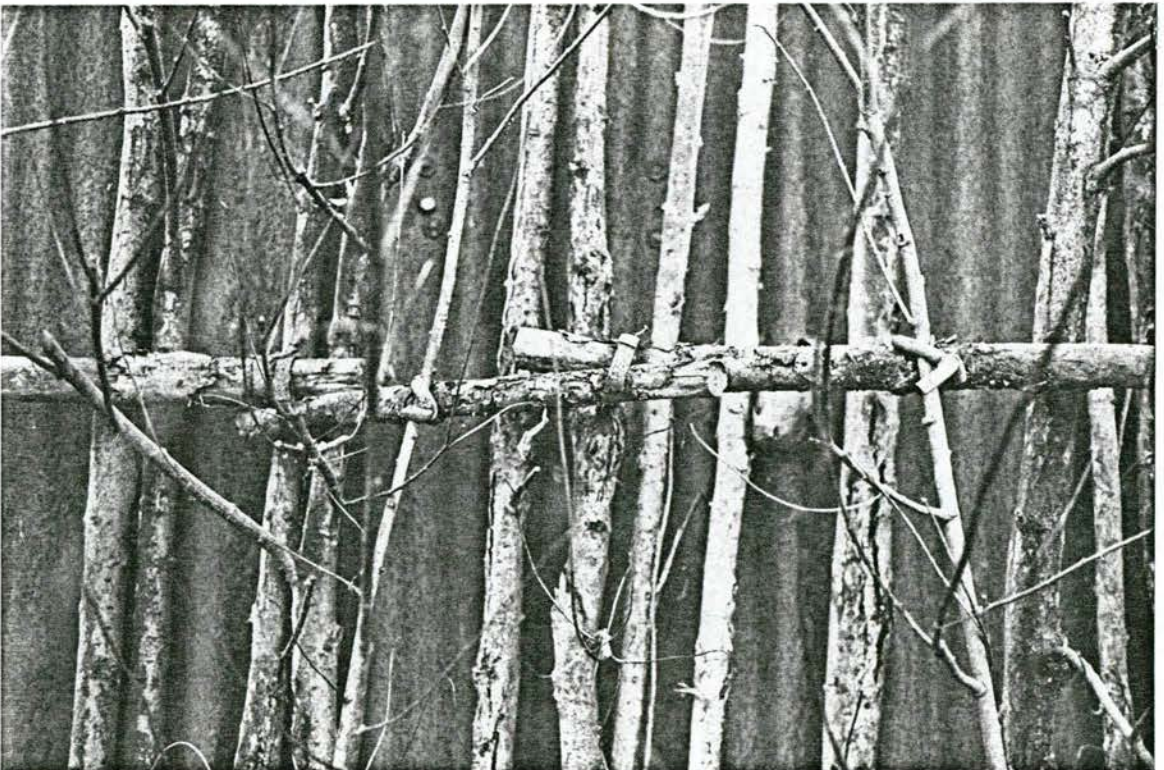
R.W.2, IJsselstein

c. Huidige konditie van het scherm

Het scherm staat er goed bij. Volgens informatie van Mostert en de Winter bedroeg de inboet tot 1988 aan de wegzijde 24% en aan de bewonerszijde 20%. Geconstateerd is dat een groot deel van de metalen bandjes waarmee de bleeslatten tegen de staalplaten zijn bevestigd doorgeroest zijn waardoor de slieten gaan uitbuigen. De gemeente is tevreden en verwacht in de toekomst geen tegenvallers bij beheer en onderhoud. Het scherm is naar de mening van de gemeente mede goed aangeslagen omdat de grondwal, die na de plaatsing van het scherm sterk was ingedroogd en gescheurd, ekstra is ingewaterd.

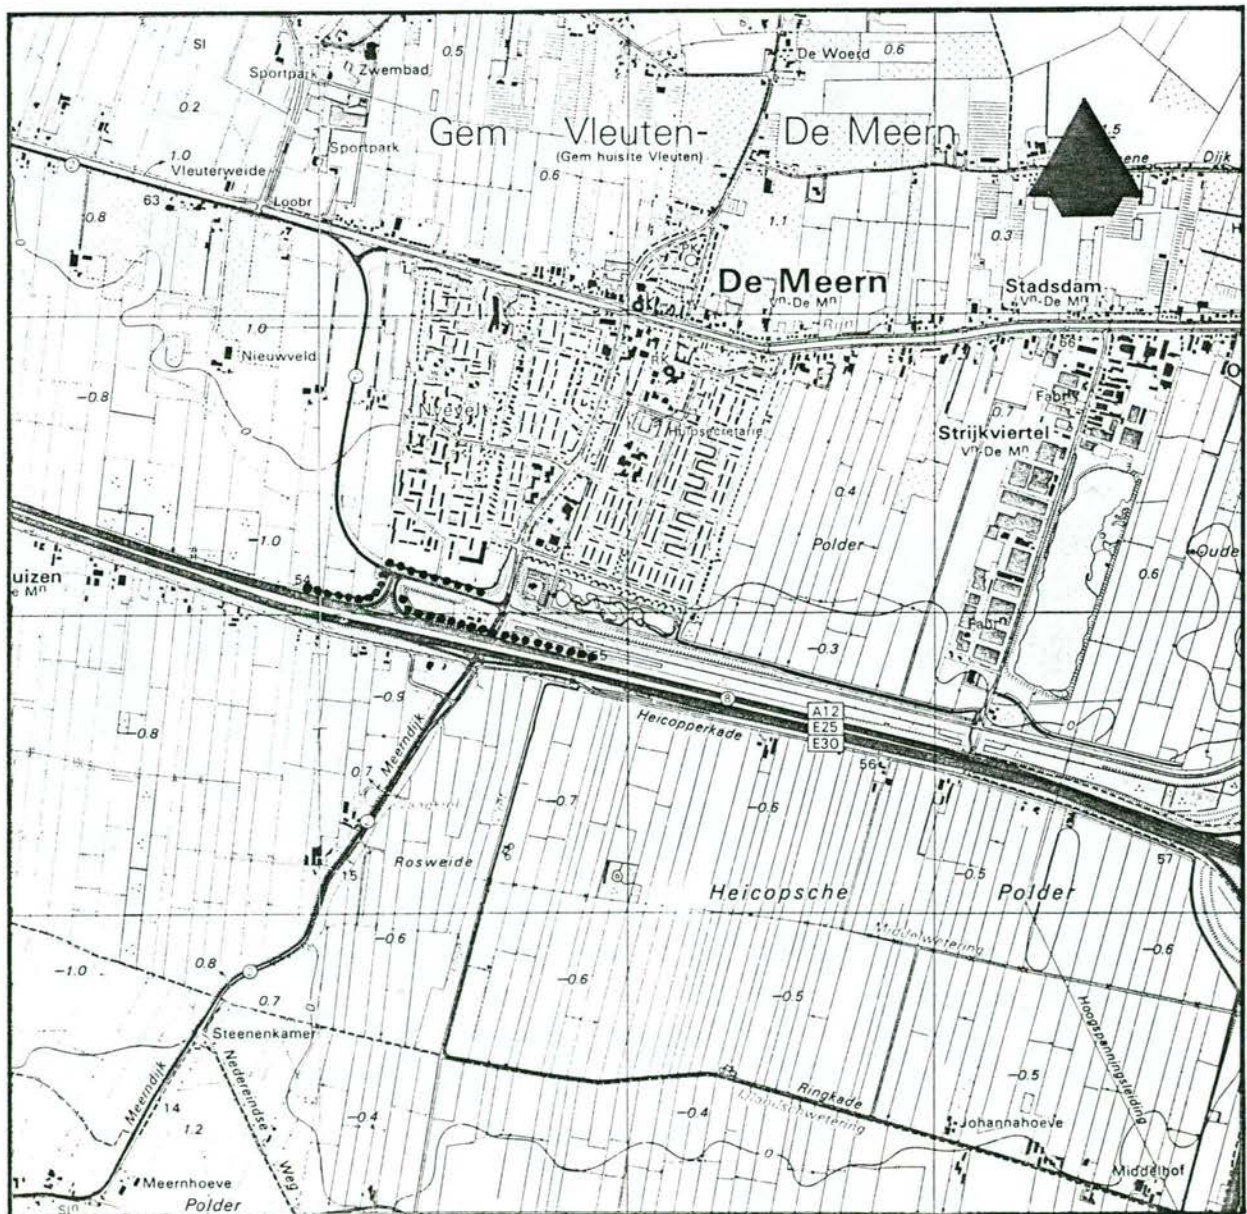
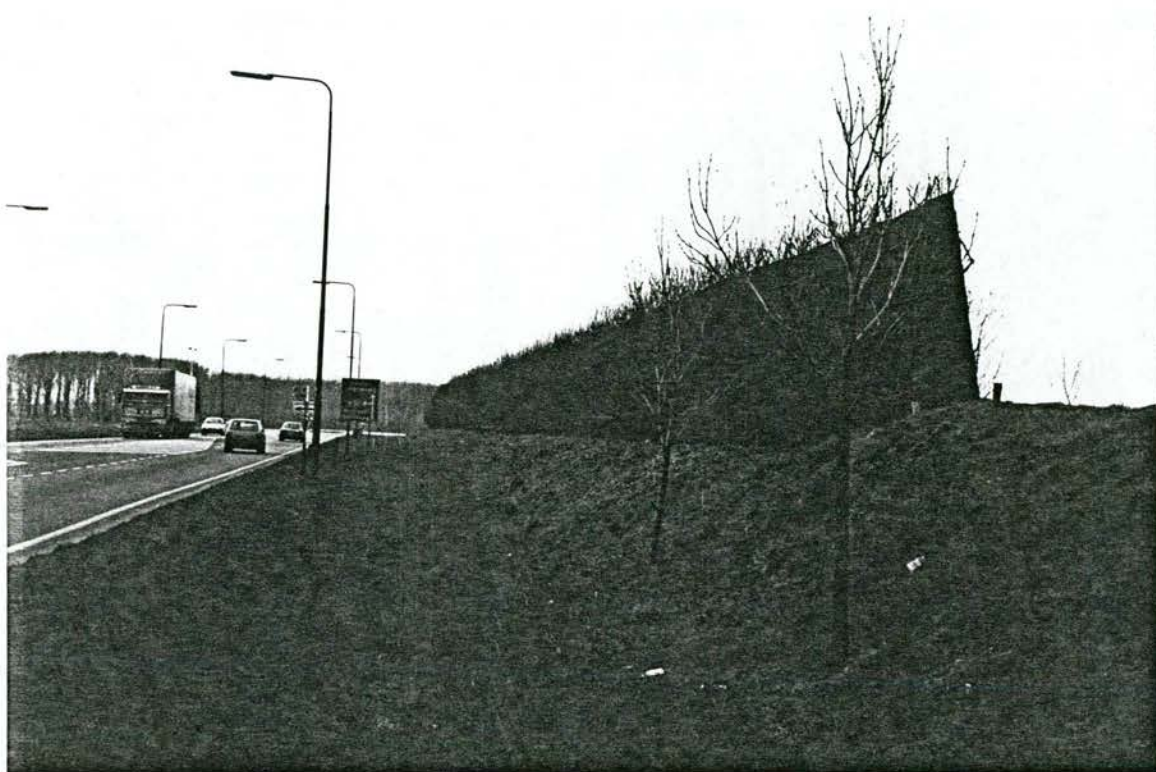
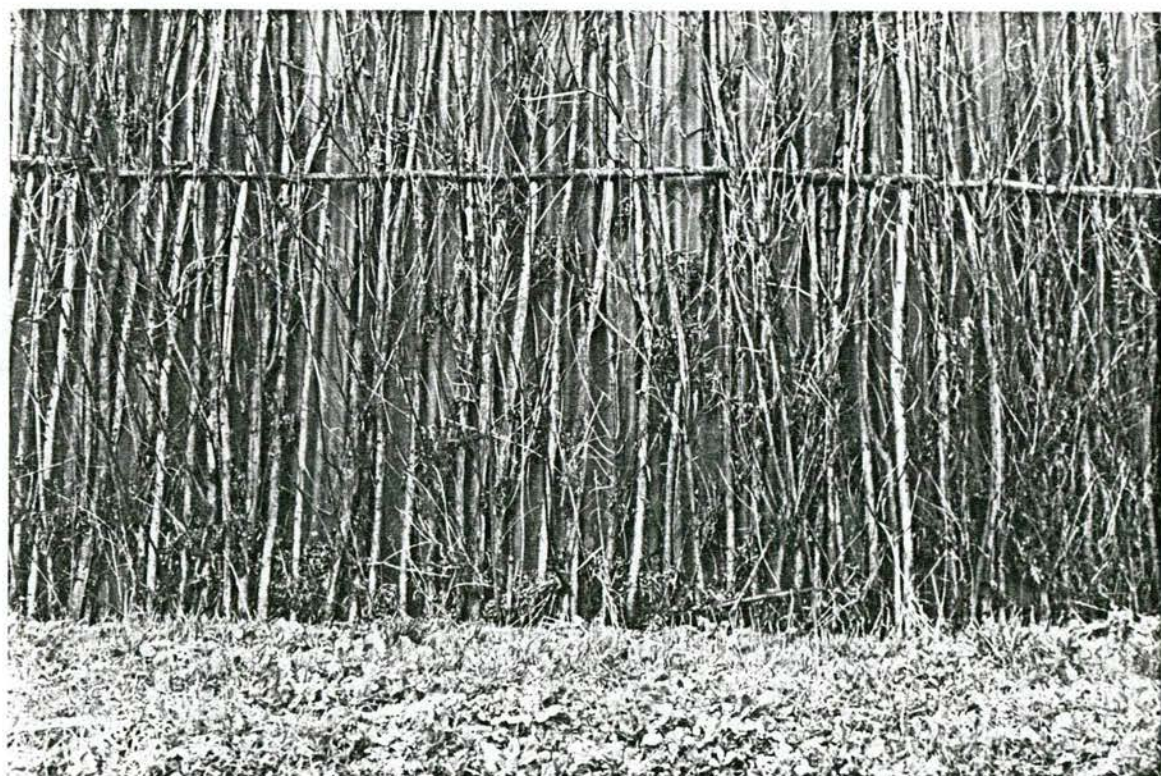
R.W.12, de Meern

c. Huidige konditie van het scherm

De huidige konditie van het scherm langs de S20 is slecht. Er is veel mortaliteit (plaatselijk 100%), waarschijnlijk als gevolg van het feit dat het scherm te droog is. De konditie van het scherm langs RW12 is redelijk. Bij beide schermgedeeltes zijn een groot aantal metalen bandjes waarmee de bleeslatten zijn bevestigd doorgeroest. De gemeente verwacht na 1990 (als het onderhoudskonstrakt afloopt) veel onderhoud. Gesignaleerd is dat nieuw ingeplante wilgenslieten niet aanslaan door een te grote concurrentie van de reeds meer volgroeide eksemplaren.

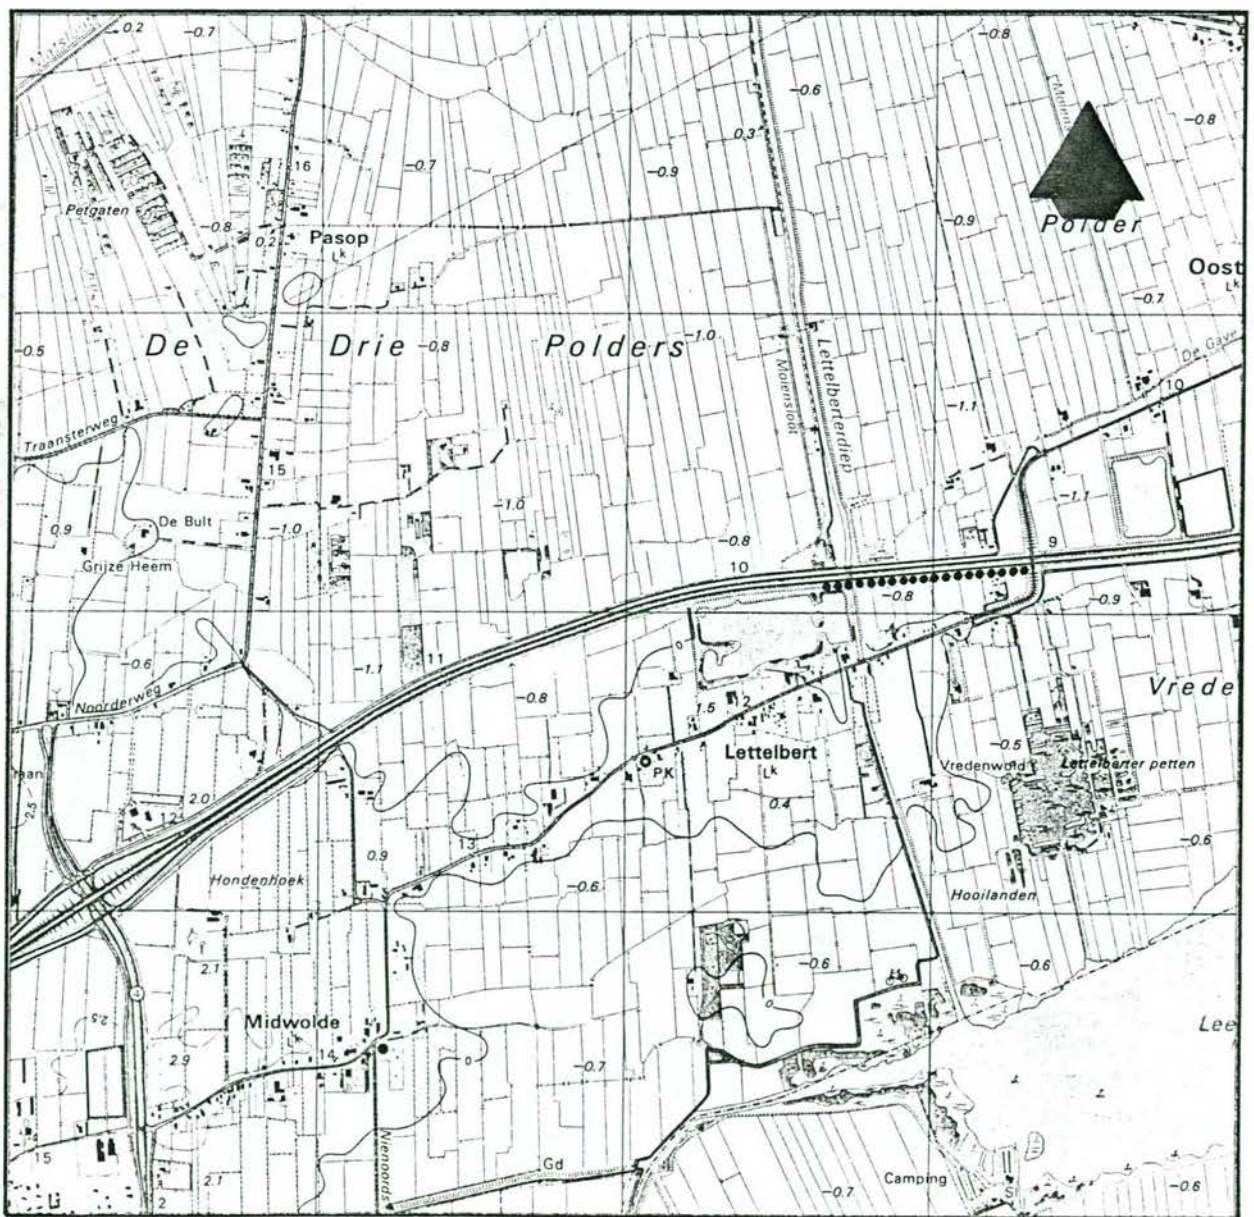
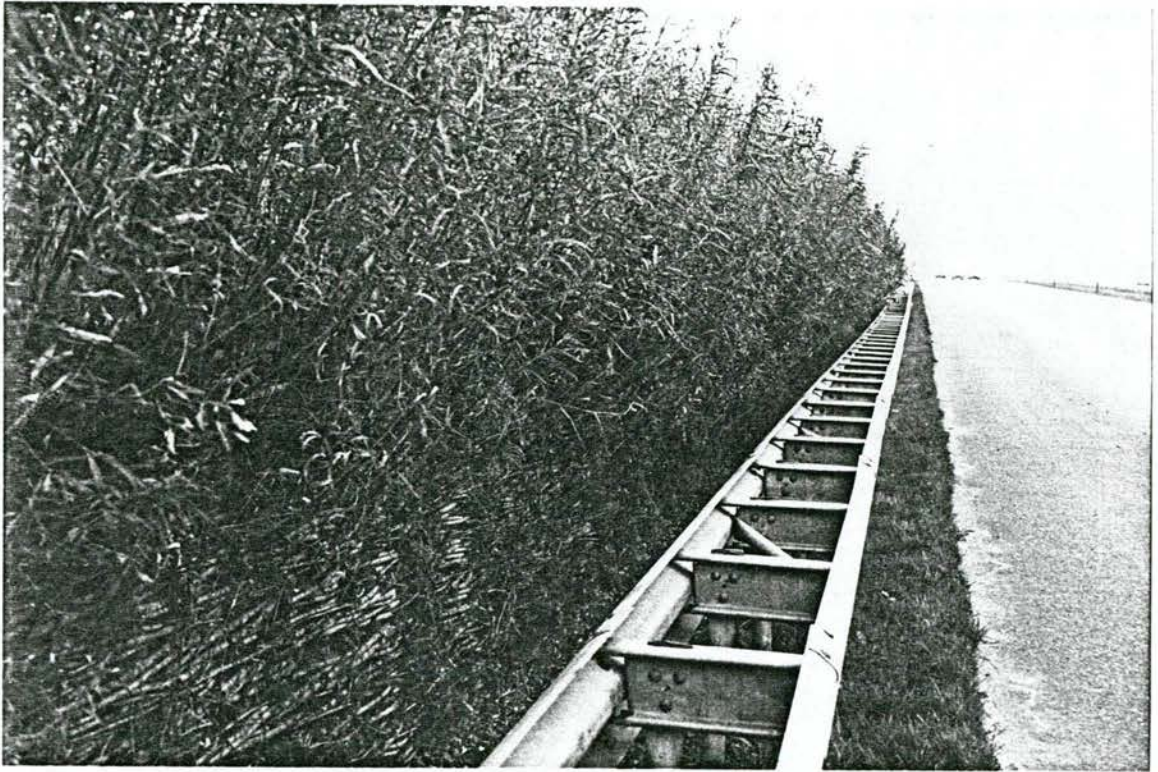
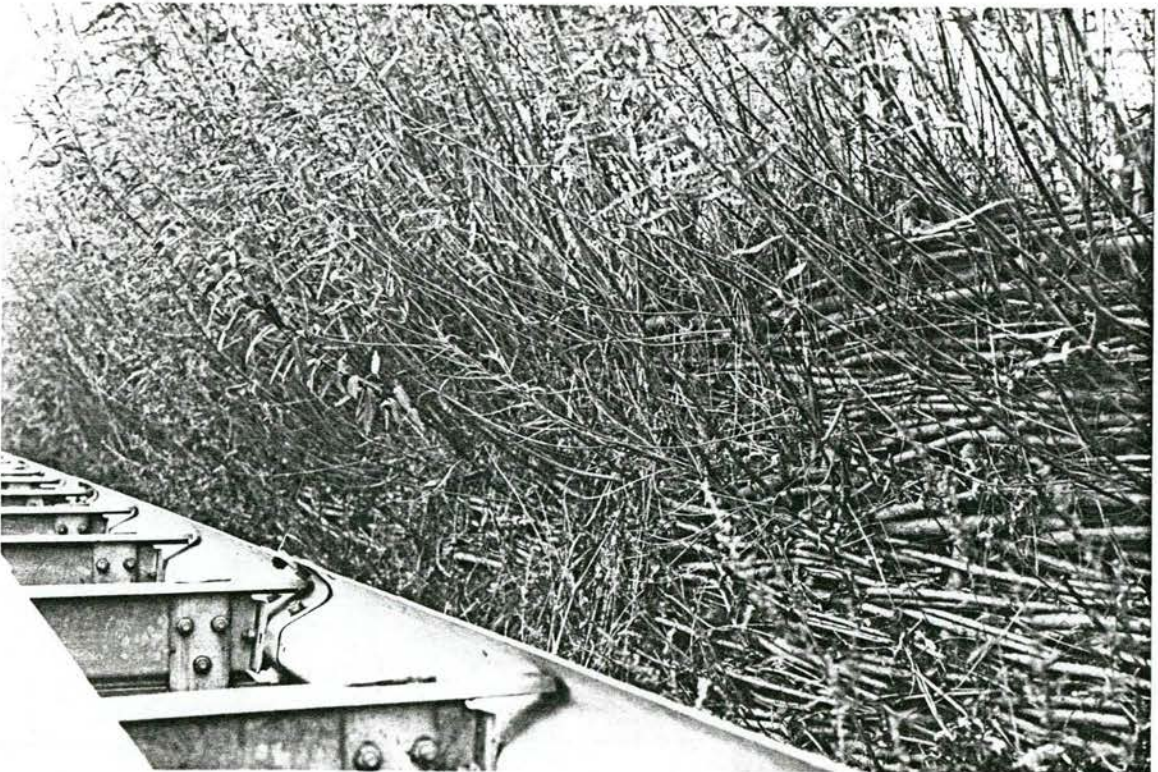
R.W.7, Leek

c. Huidige konditie van het scherm

In het algemeen voldoet het scherm aan de verwachtingen. Het uitvalpercentage is echter hoog: zeker 50% van de oppervlakte bestaat uit dood hout. De vraag daarbij is hoe hoog dit percentage mag zijn i.v.m. het instandhouden van de konstruktie. De leverancier van het scherm stelt dat de konstruktie pas in gevaar komt bij een uitvalpercentage van 60 - 70%.

Bij de controle van het scherm wordt niet opgenomen of de mortaliteit horizontale dan wel verticale delen van het scherm betreft. Er wordt pas ingeboet als er tussen de uitlopende takken h.o.h. meer dan 40 cm afstand is ontstaan. De konstruktie wordt dan aangevuld door er nieuwe staken in de slaan.

Ook de vochtvoorziening is problematisch. Reeds vermeld (onder a.6) is, dat de regenmeter, die de vochtgift moet doseren, is vervangen door een vochtigheidsmeter. De zweetslang is op sommige plaatsen lek en zal door de aannemer worden vervangen door een druppelslang.

Het scherm te Leek heeft een hoog uitvalpercentage (zeker 50%). De vochtvoorziening funktioneert slecht: de zweetslang wordt vervangen door een druppelslang.

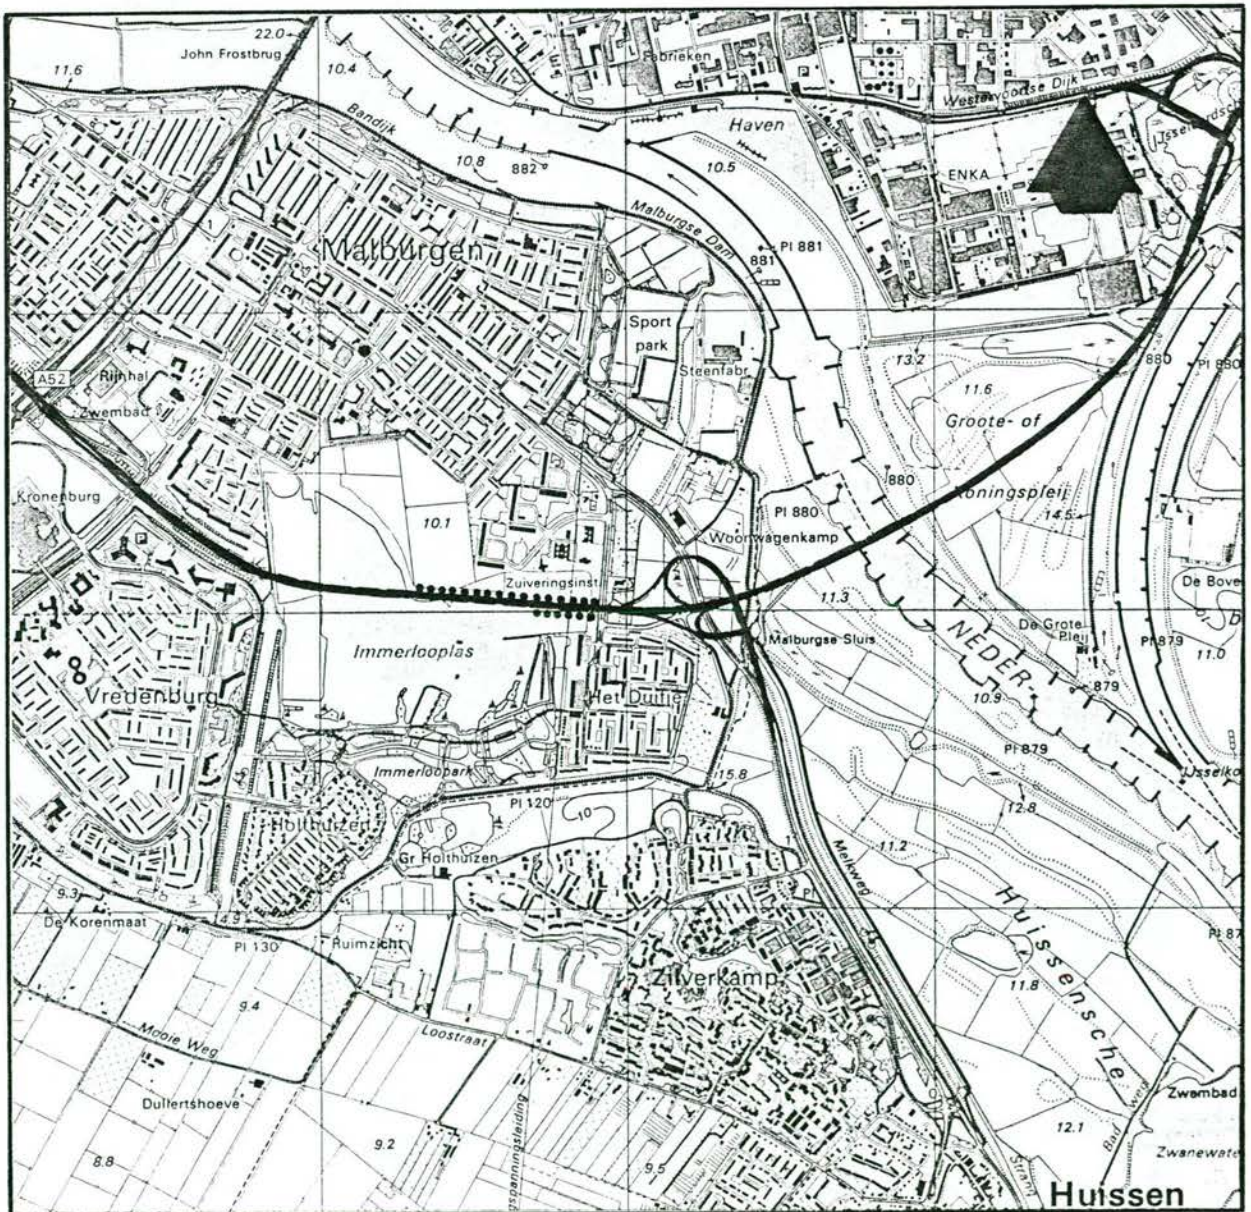
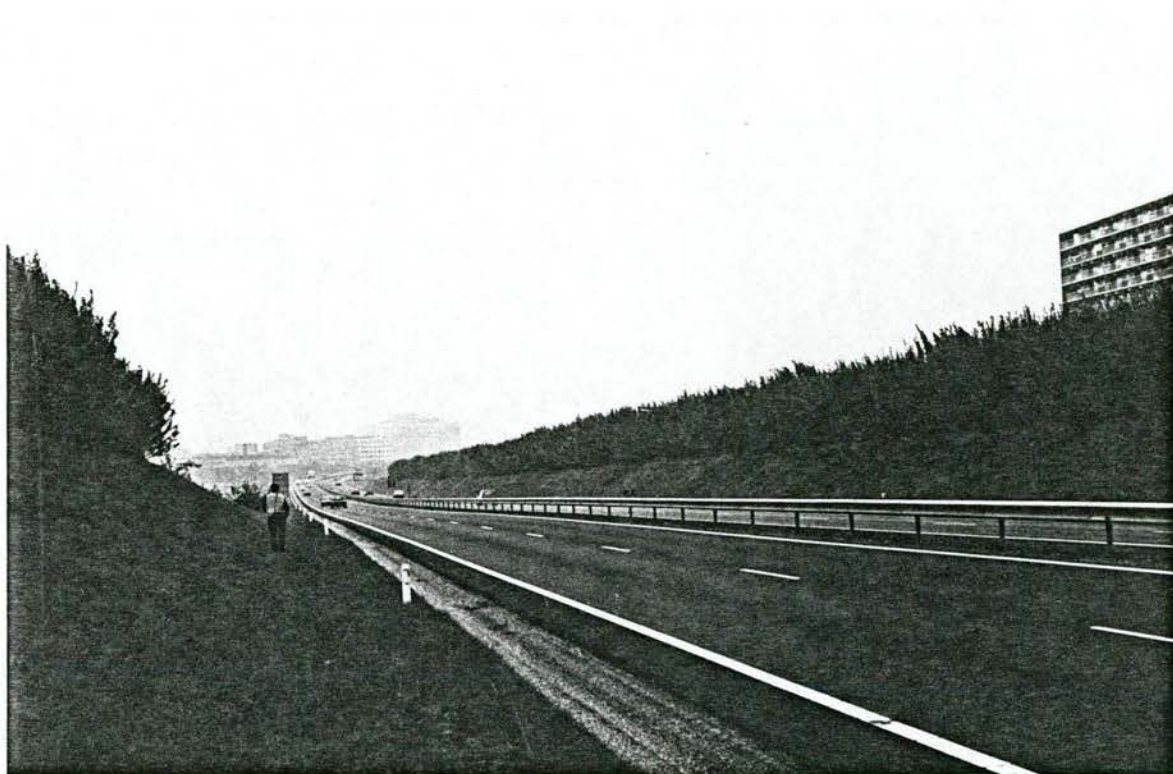
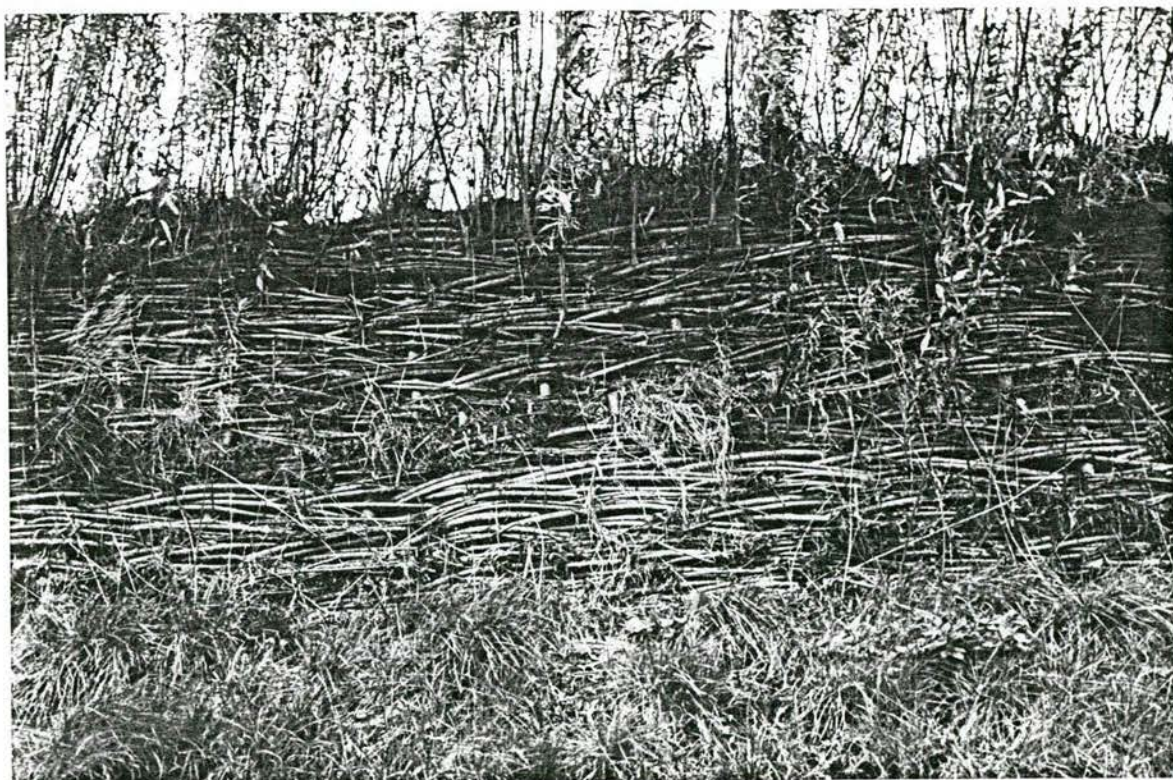
Pleyroute

c. Huidige konditie van het scherm

De konditie van het scherm is matig. Het scherm maakt in eerste instantie een groene en gezonde indruk, maar bij nadere beschouwing blijkt dat een groot deel van het wilgenhout niet uitloopt, met name aan de wegzijde. Plaatselijk is in de horizontale slieten een uitval van 50%. Hoewel de vochtvoorziening nu nog voldoet wordt volgens de leverancier ervan (fa. Barenbrug) de leaky-pipe t.z.t. vervangen door een druppel-slang. Als reden wordt opgegeven dat de leaky-pipe, als gevolg van de lage druk die daarbij nodig is, gevoelig is voor de drukverschillen die ontstaan door de hoogteverschillen.

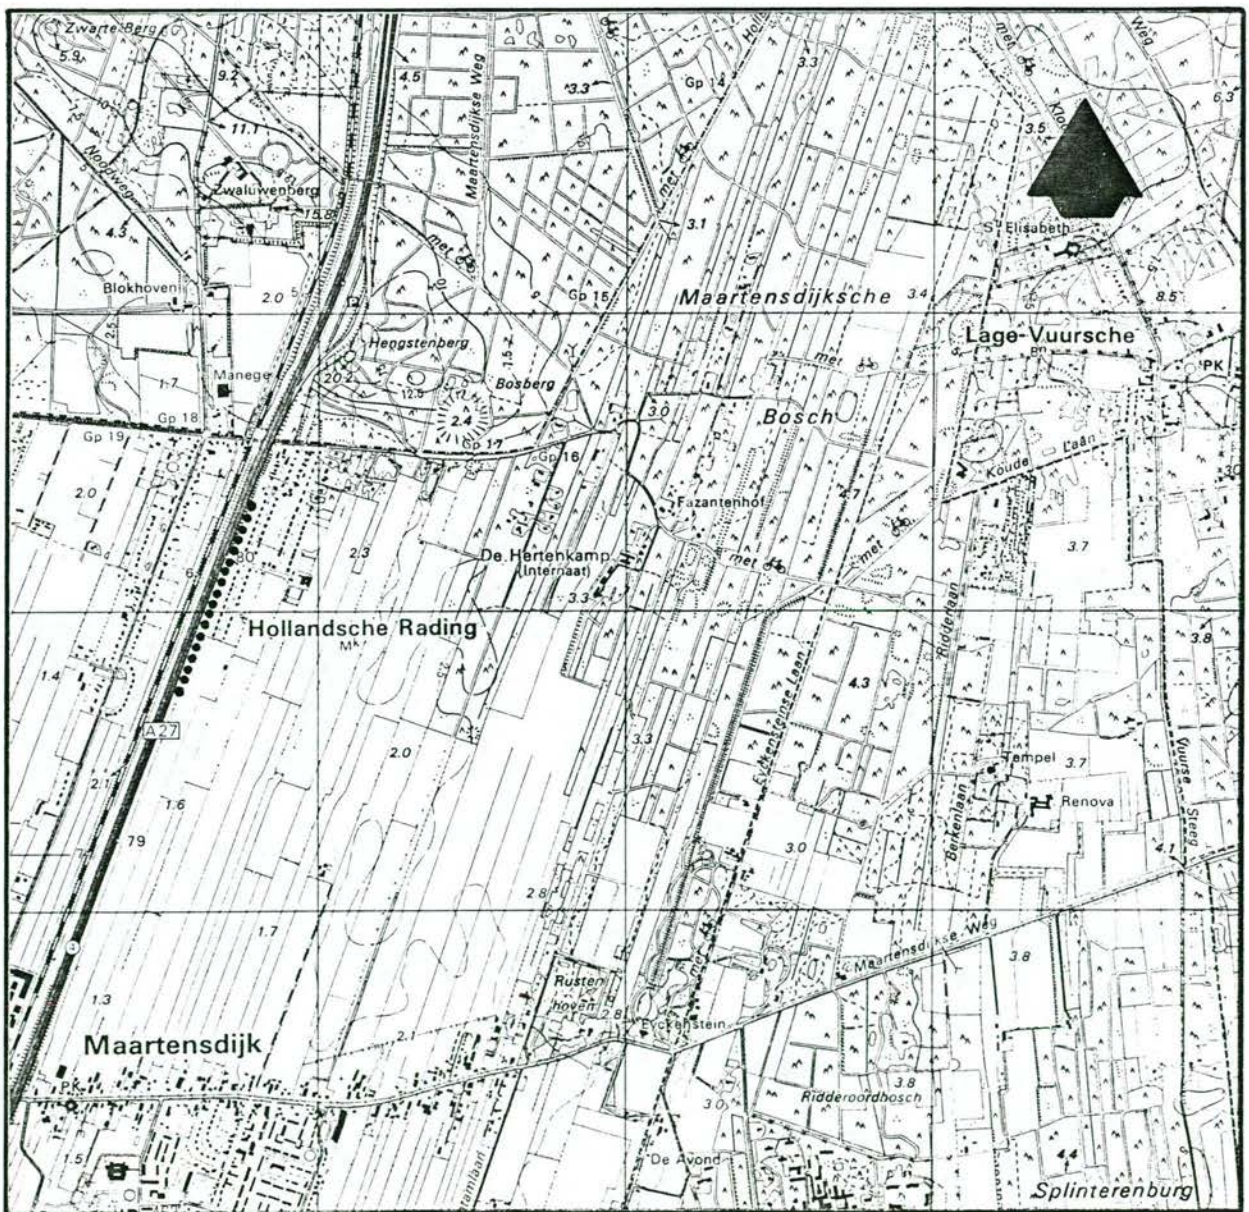
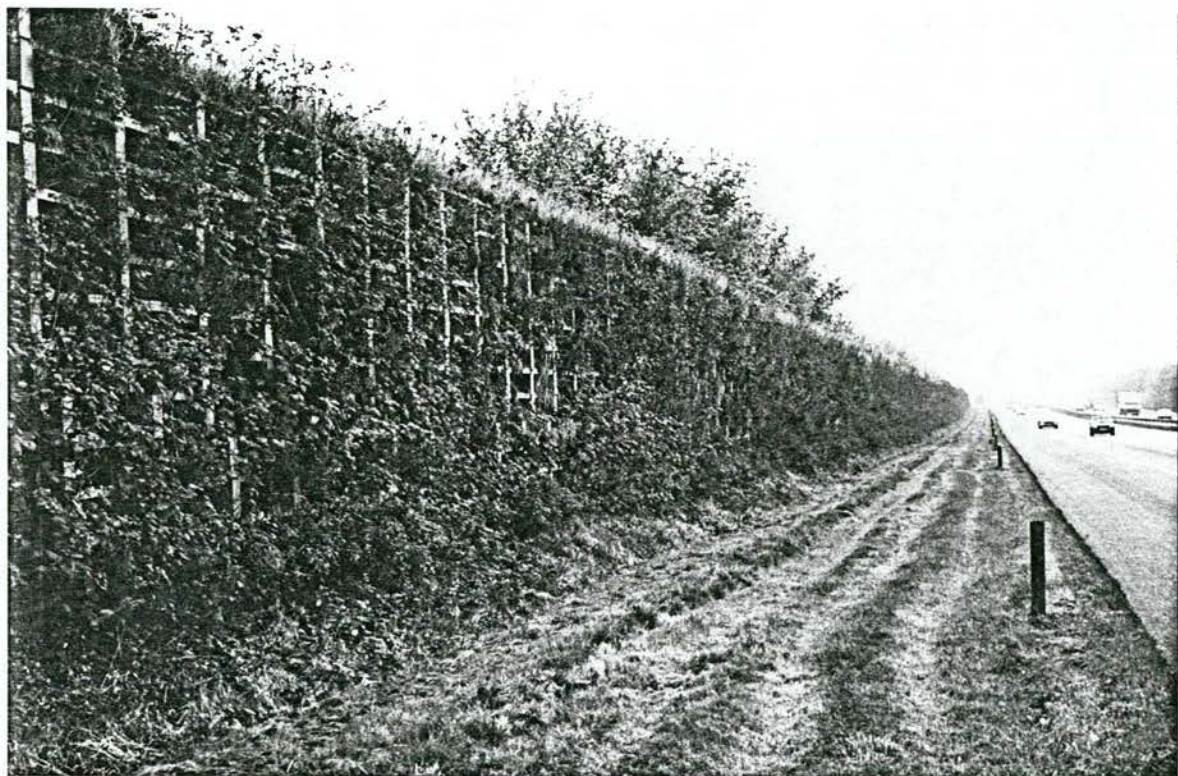
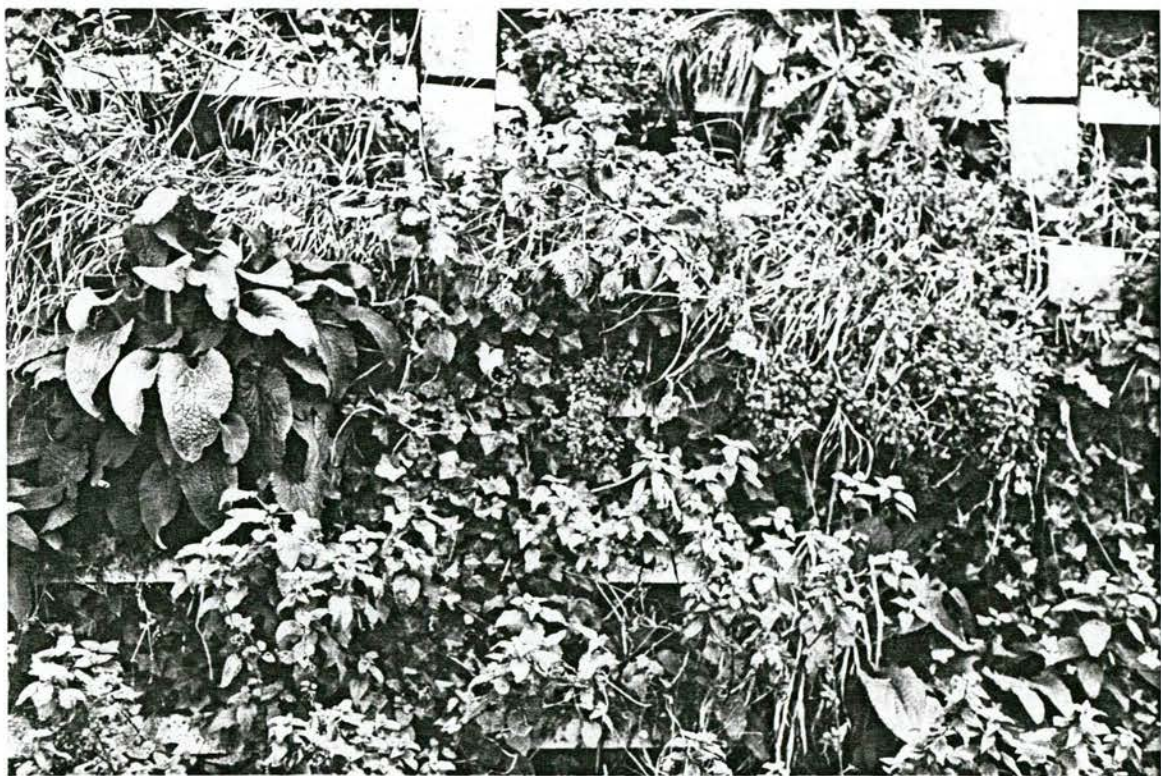
R.W.27, Maartensdijk

c. Huidige konditie van het scherm

De konditie van het scherm is goed. Nog niet beoordeeld kon worden of de recent aangebrachte beplanting ook daadwerkelijk de "verwilderde" aanblik van het scherm heeft veranderd.

Voor het scherm te Maartensdijk is geen planmatig onderhoudsschema ontwikkeld. Er werd ad-hoc ingegrepen toen er problemen ontstonden met de vochtvoorziening: de dichtgeroeste bevoeiingsdrain werd vervangen door een druppelslang en er werd overgeschakeld van bron- op leidingwater.

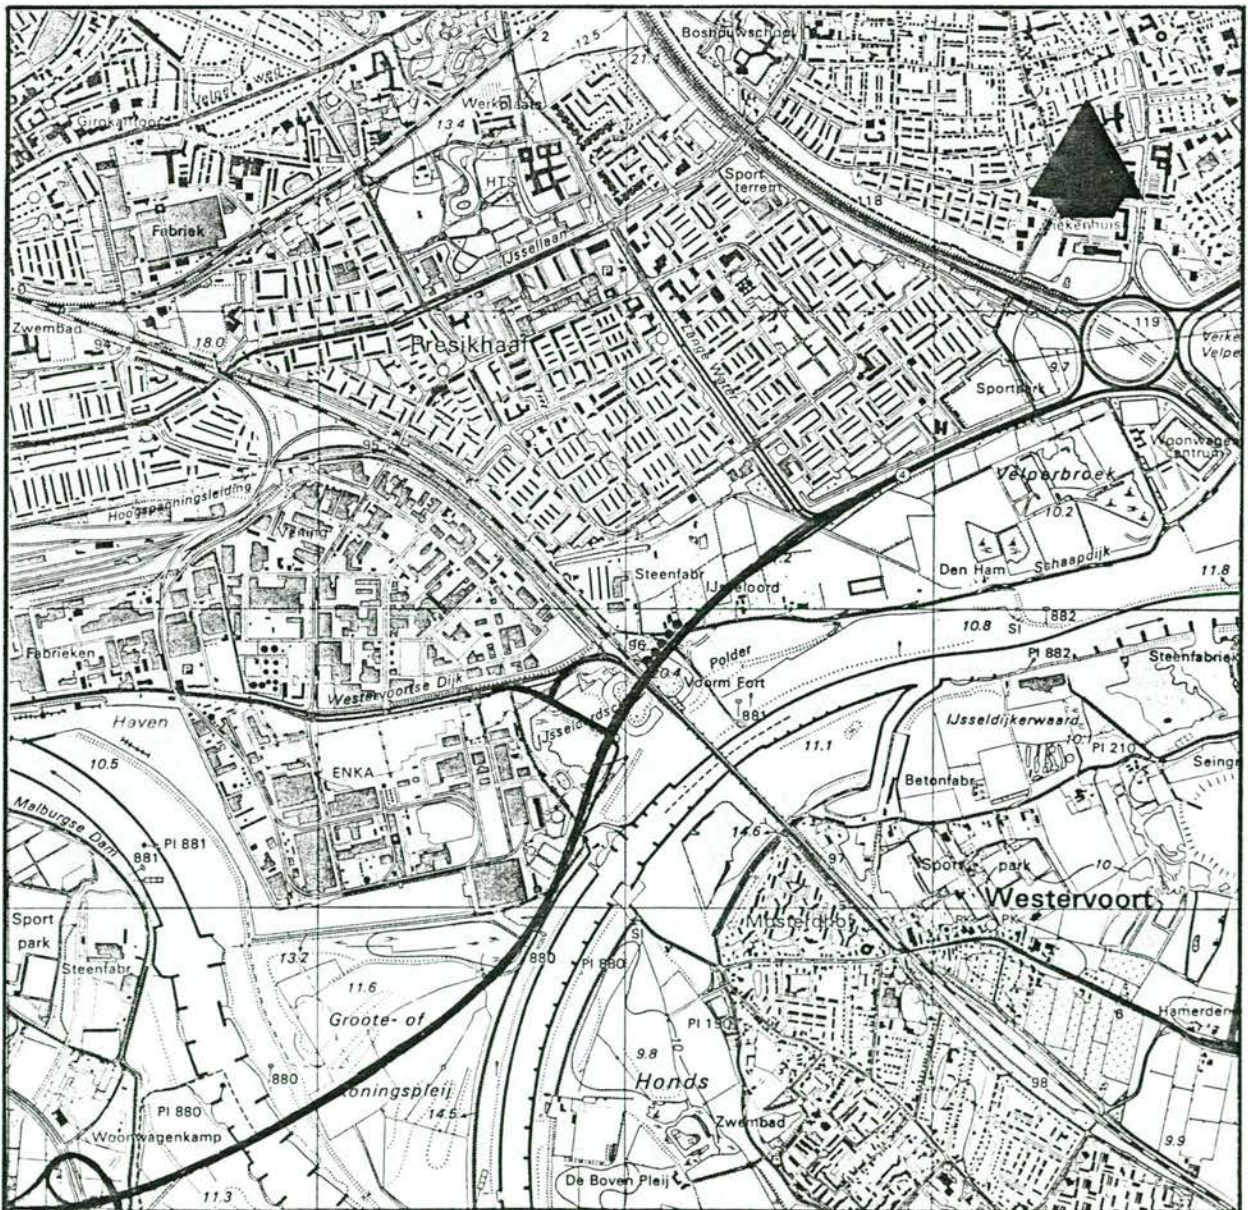
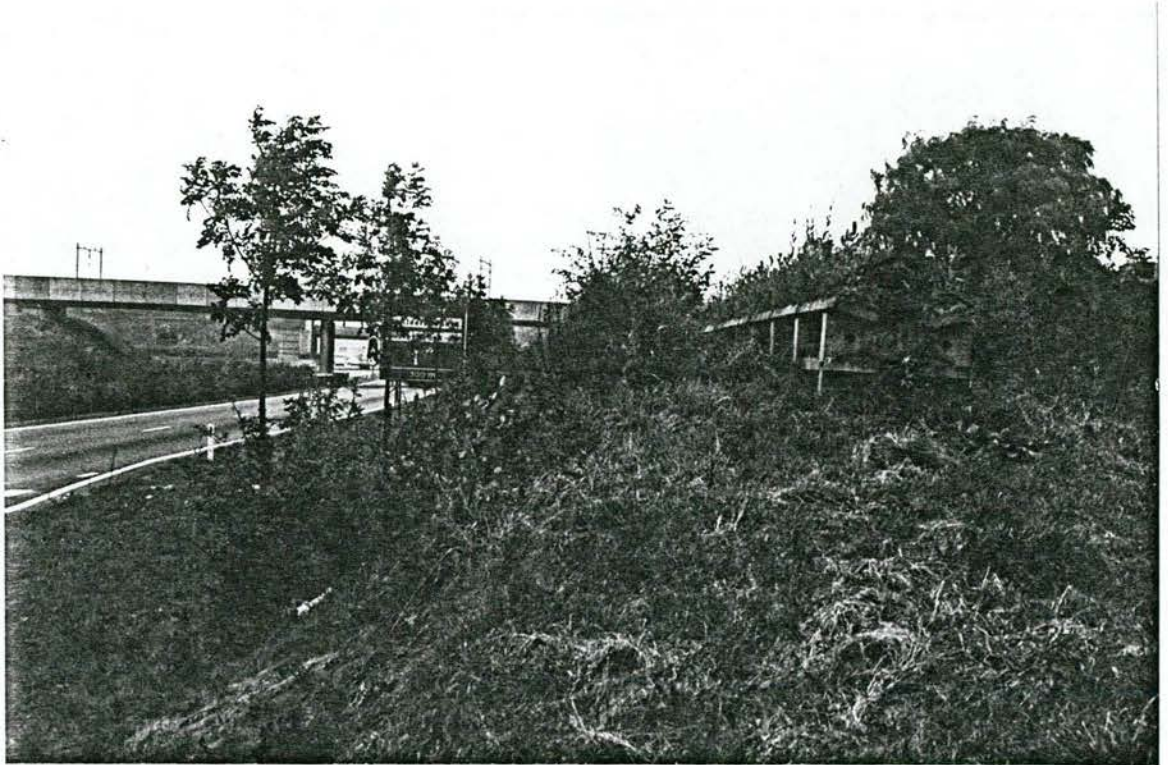
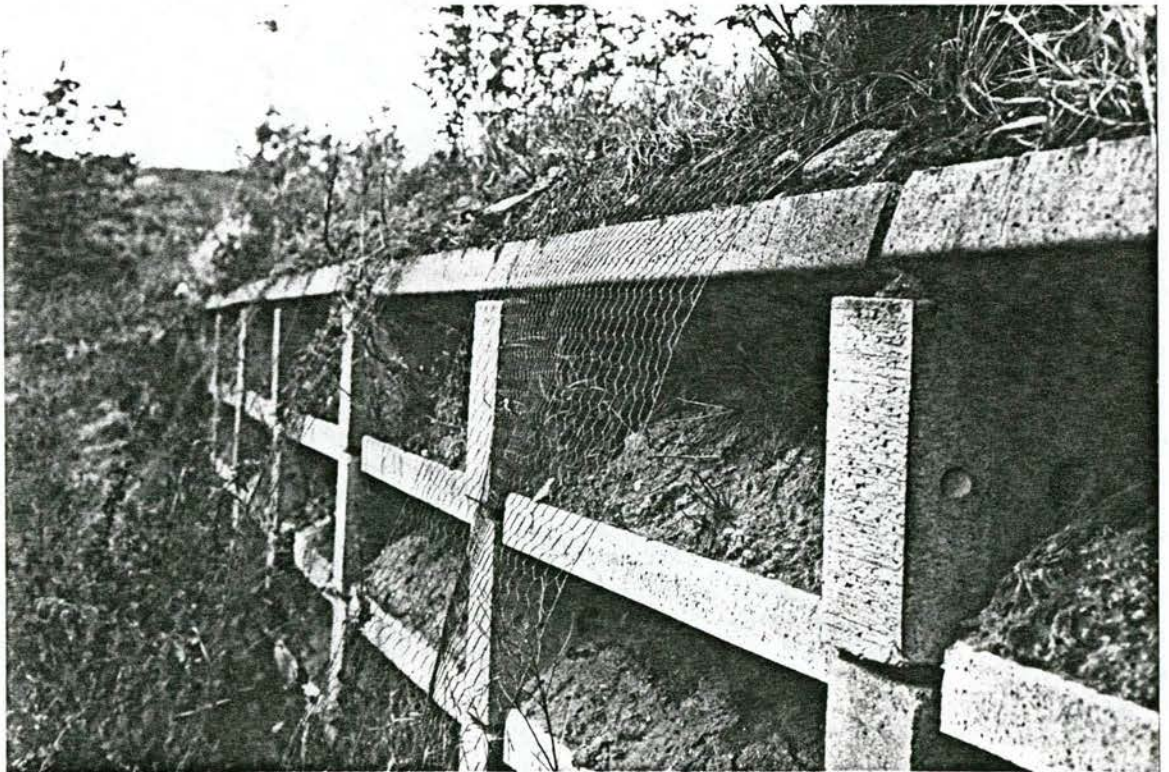
Pleyroute

c. Huidige konditie van het scherm

De huidige konditie van de Ebenseerwand m.b.t. het groen is slecht: behoudens een incidentele graspol zijn de betonelementen leeg en kaal. De recent aangeplante klimplanten zijn nog te klein om de wand een groen karakter te geven. Toch is het beeld vanaf de weg minder negatief dan men op grond van bovenstaande konstatering zou verwachten, omdat zich tussen de weg en de stapelkonstruktie vrij veel opgaande beplanting bevindt. Deze beplanting zorgt ervoor dat de stapelkonstruktie, en dus ook de vrij troosteloze staat waarin deze verkeert, visueel niet domineert. Ook het feit dat zich bovenop de Ebenseerwand wél spontane beplanting heeft gevestigd draagt daartoe bij.

Bij het scherm langs de Pley-route meldde zich geen spontane vegetatie, waarschijnlijk als gevolg van het ontbreken van een vochtvoorziening.
