OD 205, architectuur,  
stedebouw, onderzoek en  
landschap bv

#### EVALUATIEONDERZOEK

beheers- en onderhoudsaspekten en kosten  
groene geluidbeperkende voorzieningen

december 1989  
1883-100

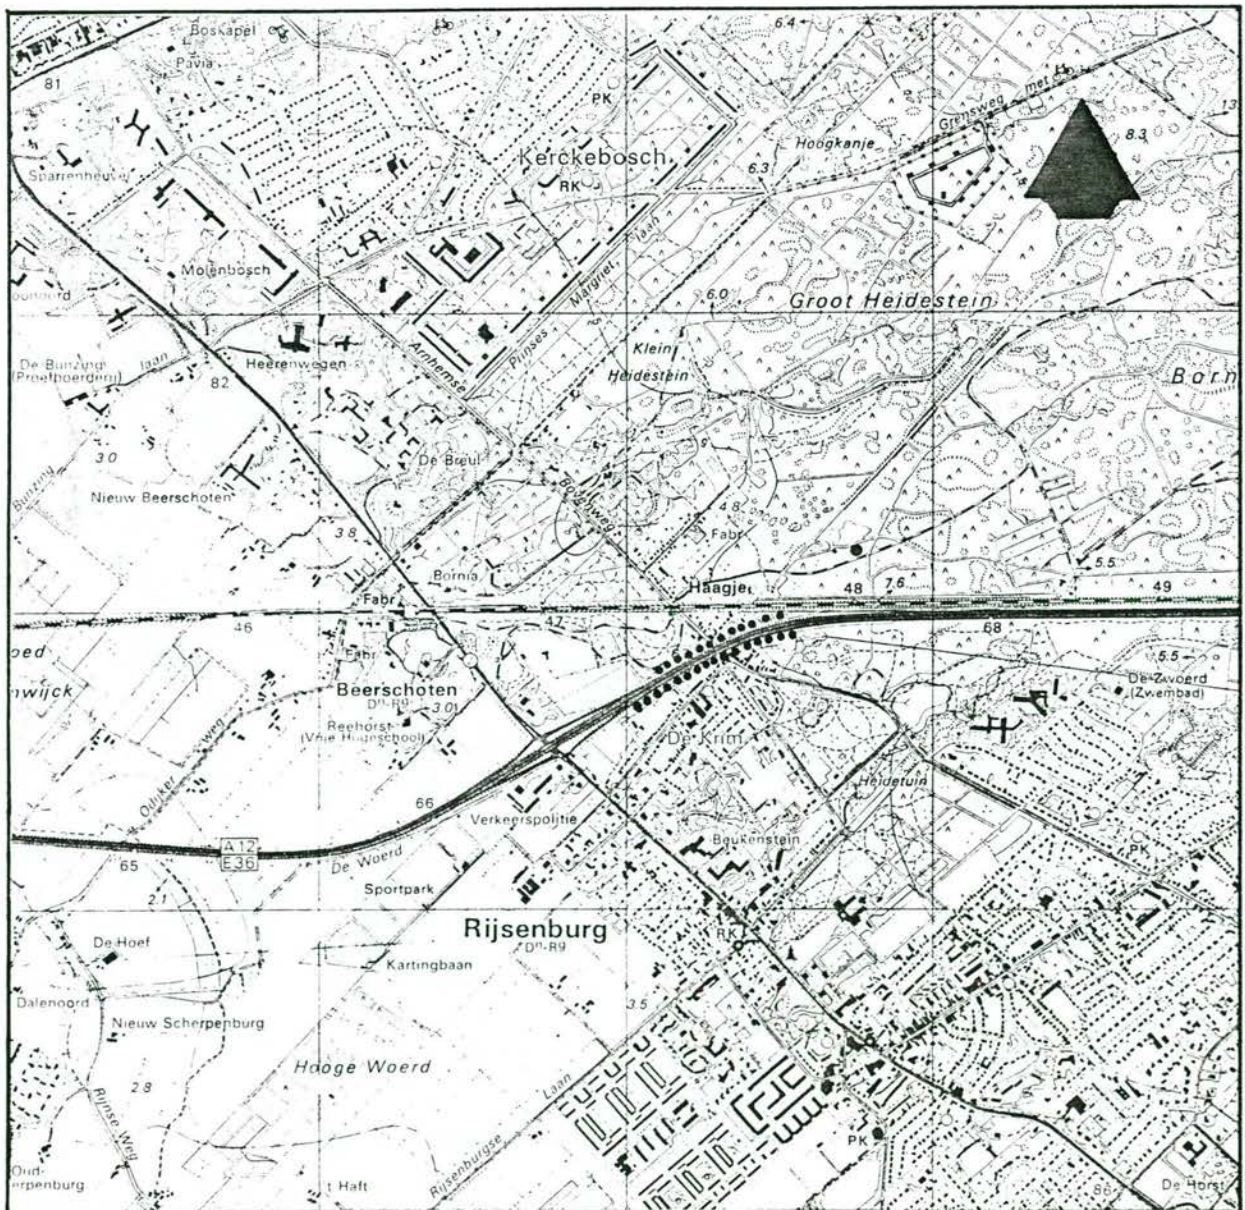
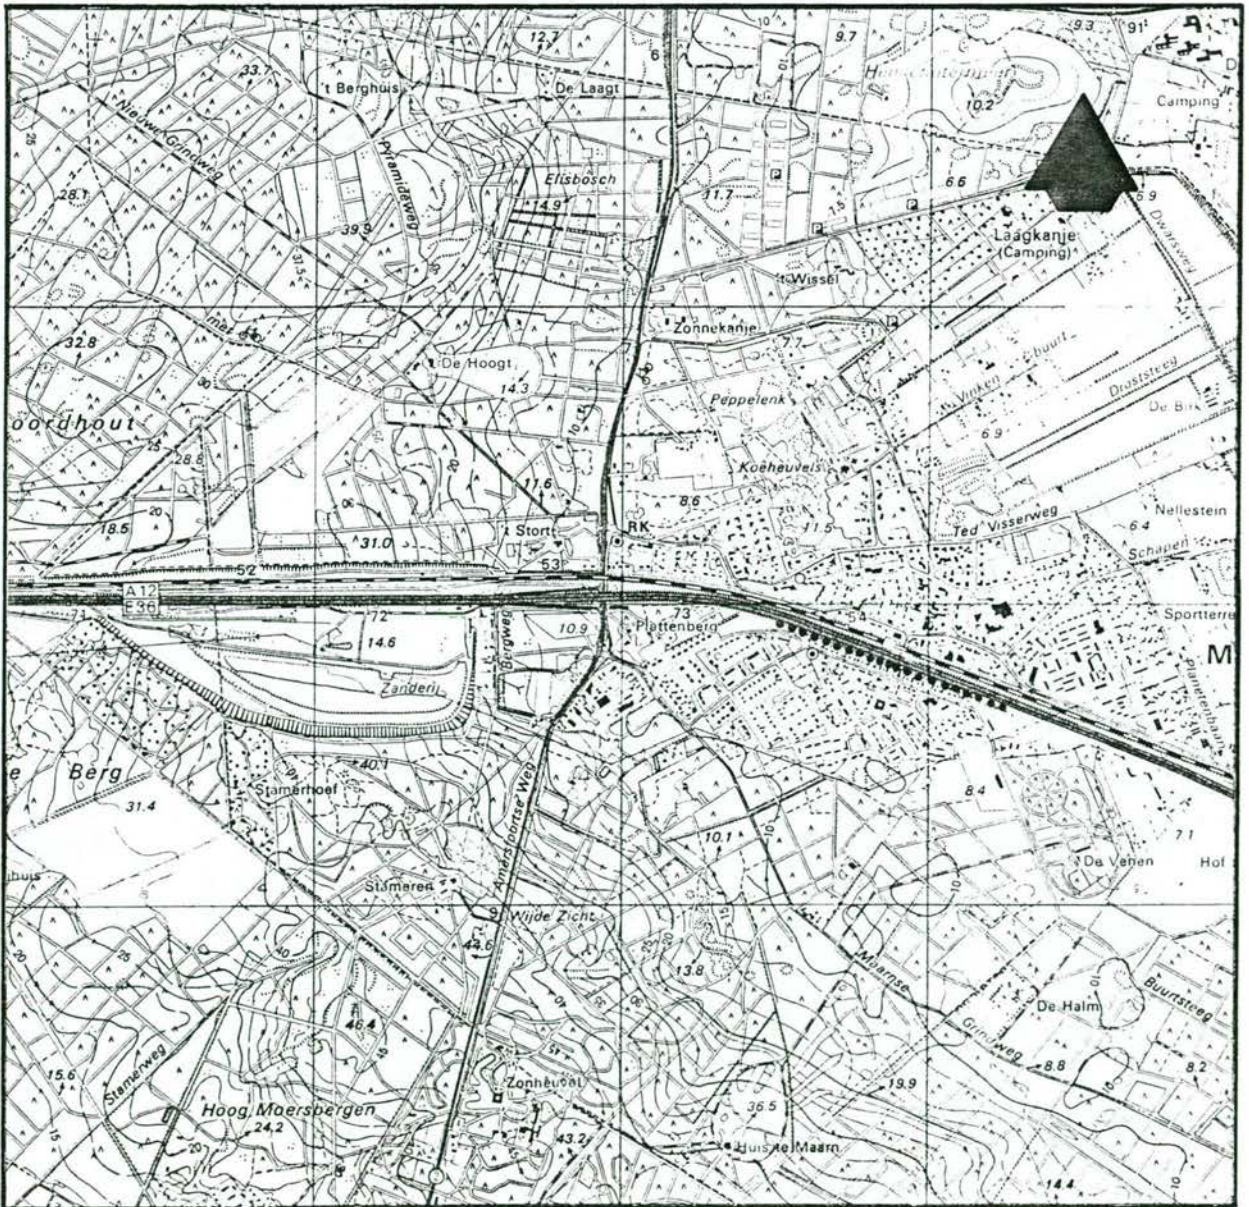
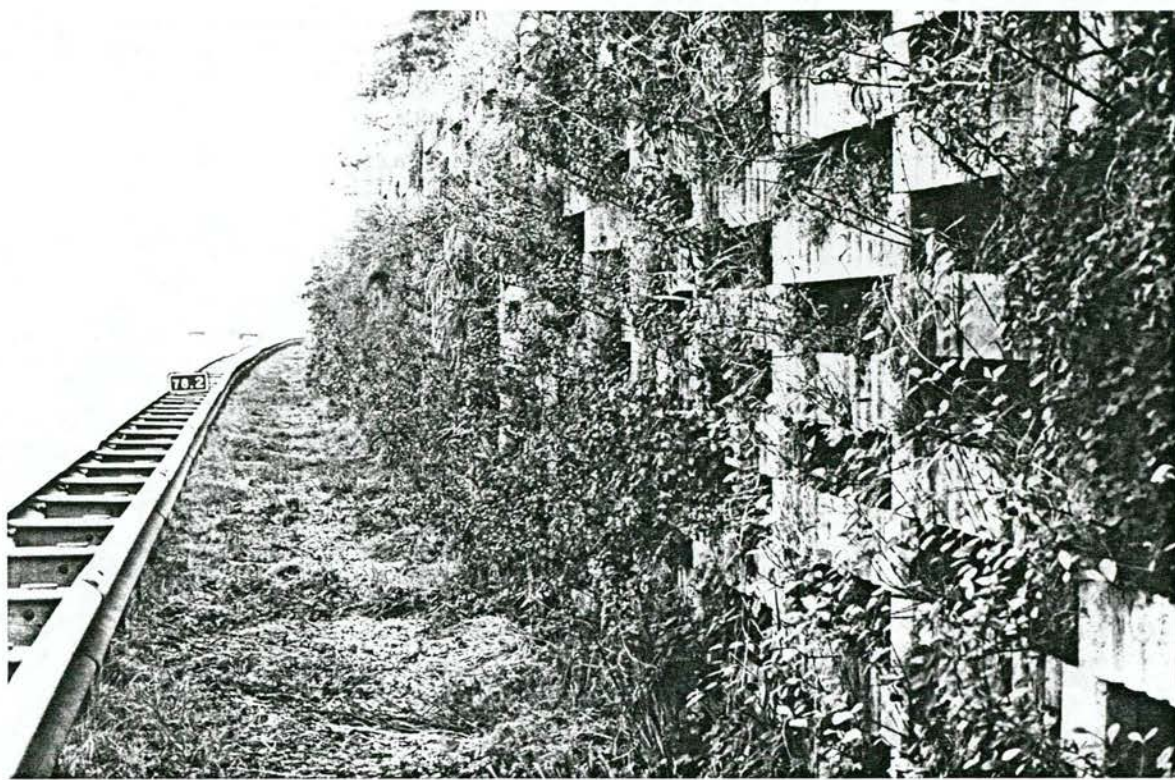
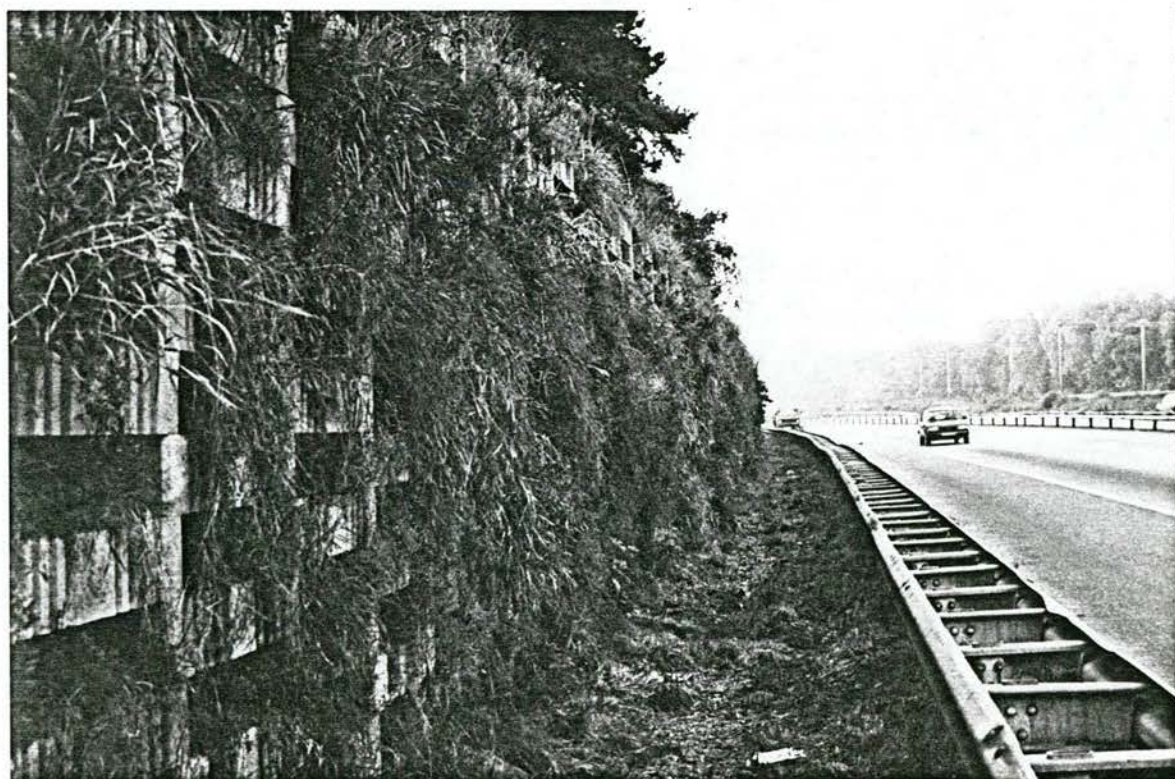
R.W.12, Maarn

Het bevoeiingssysteem laat bij alle drie de schermen te wensen over. Bij de aanleg is de sturingspomp al vervangen. Daarna is door het droge weer, ondanks de bewatering, veel beplanting uitgevallen (meer dan 20%). Doordat het sturingsmechanisme ook een keer gestolen is, is de konditie van het scherm in negatieve zin beïnvloed (het scherm stond te lang droog), en is er (zie ook a4) een verschuiving in het groensortiment opgetreden. Er worden met name vraagtekens gezet bij het funktionieren op langere termijn en, op kortere termijn, bij de capaciteit van de tussenstations en de opvoerleidingen.

Bij het scherm te Driebergen/Maarn funktioneerde de, aanvankelijk automatisch gestuurde, vochtvoorziening niet volgens verwachting, waardoor er veel beplanting uitviel. Om dit probleem te ondervangen is overgeschakeld op watergiften middels een handmatig in te stellen klok. In een aantal bakken zijn haarscheurtjes gekonstateerd. De oorzaak is konstruktief van aard, niet als gevolg van zetting. Met name bij het scherm in Maarn is recent gekonstateerd dat deze haarscheurtjes zo frekwent optreden dat ernstig gevreesd wordt voor het voortbestaan van deze konstruktie.

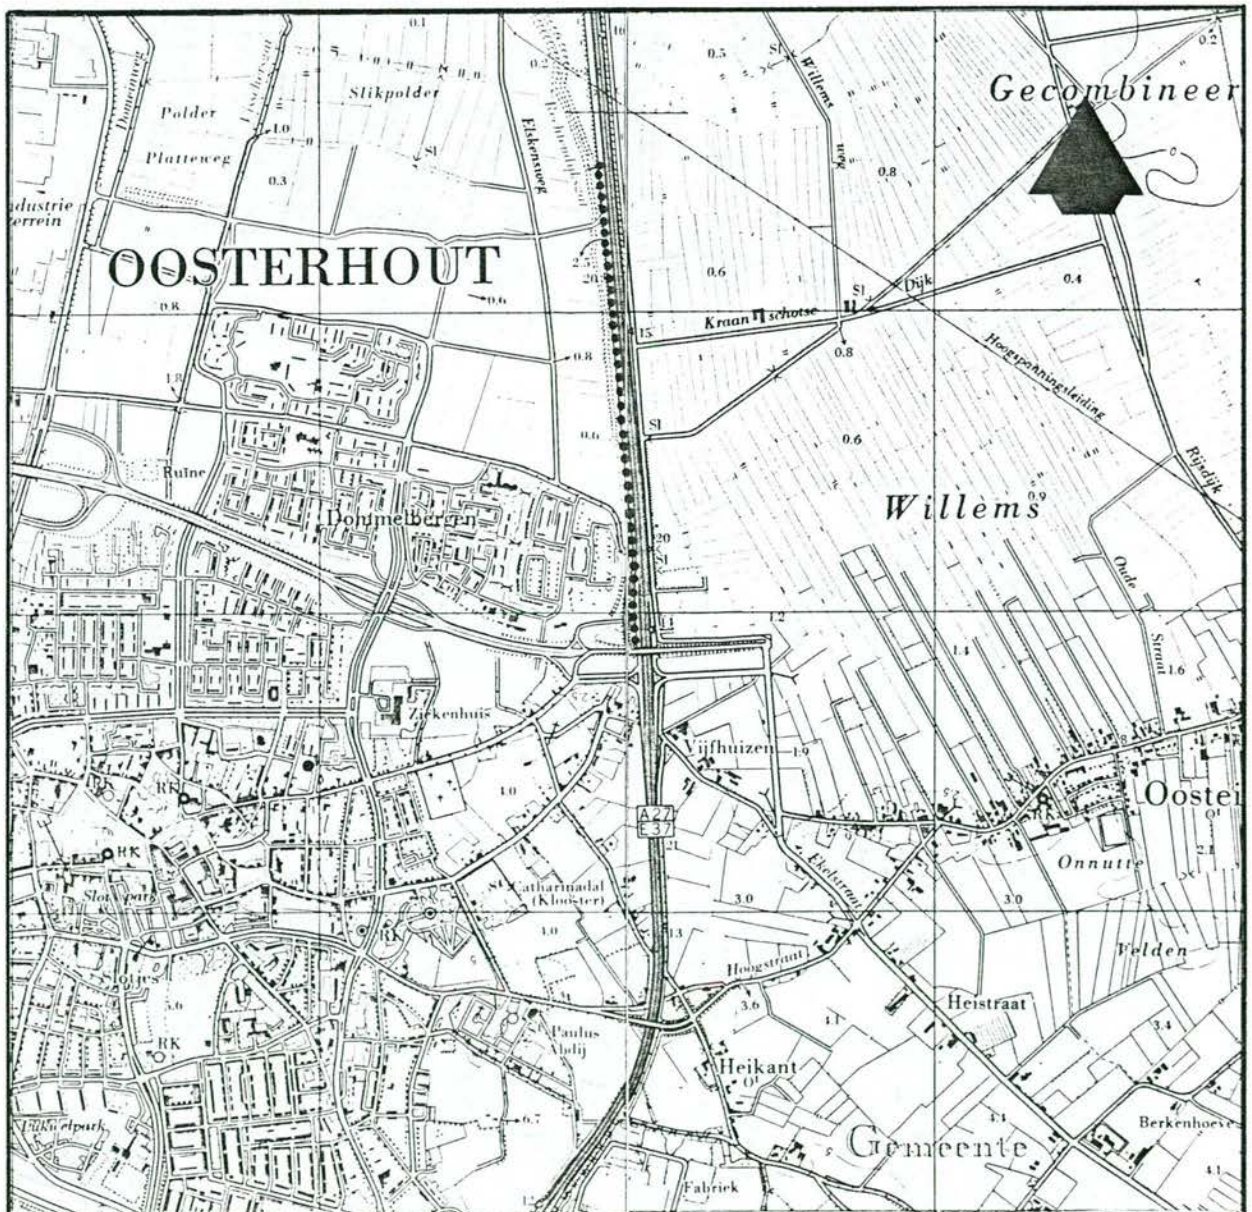
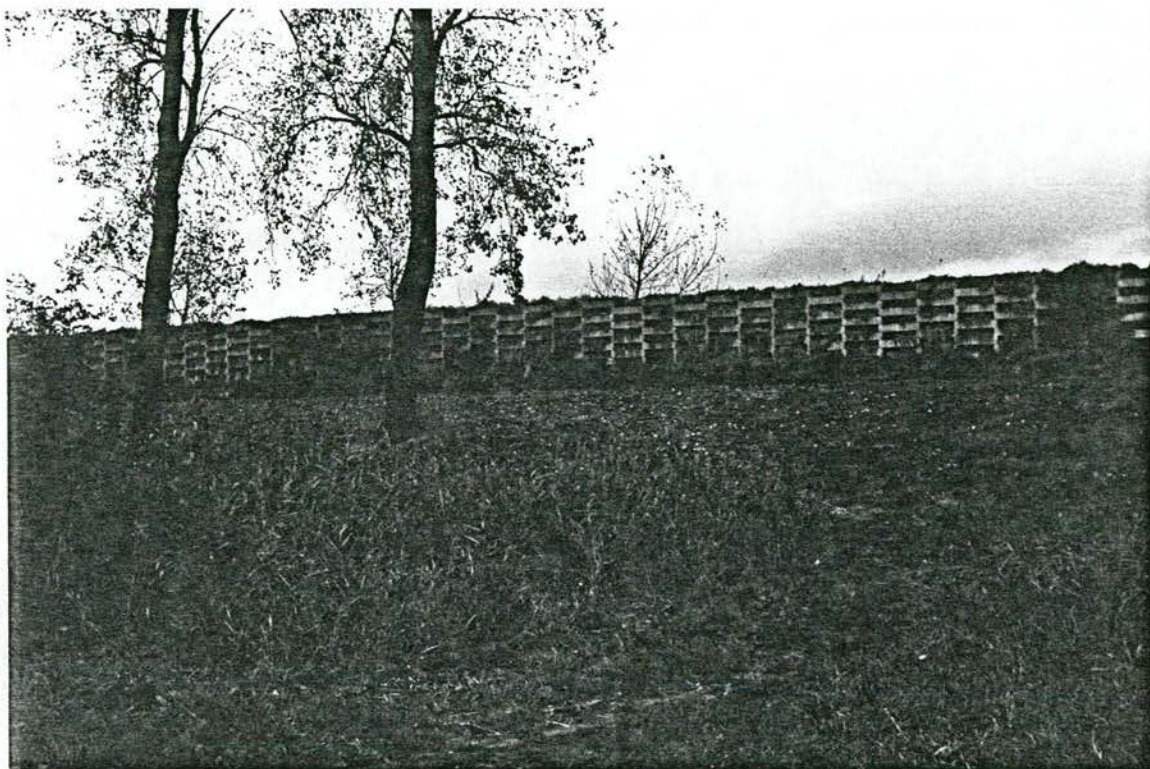
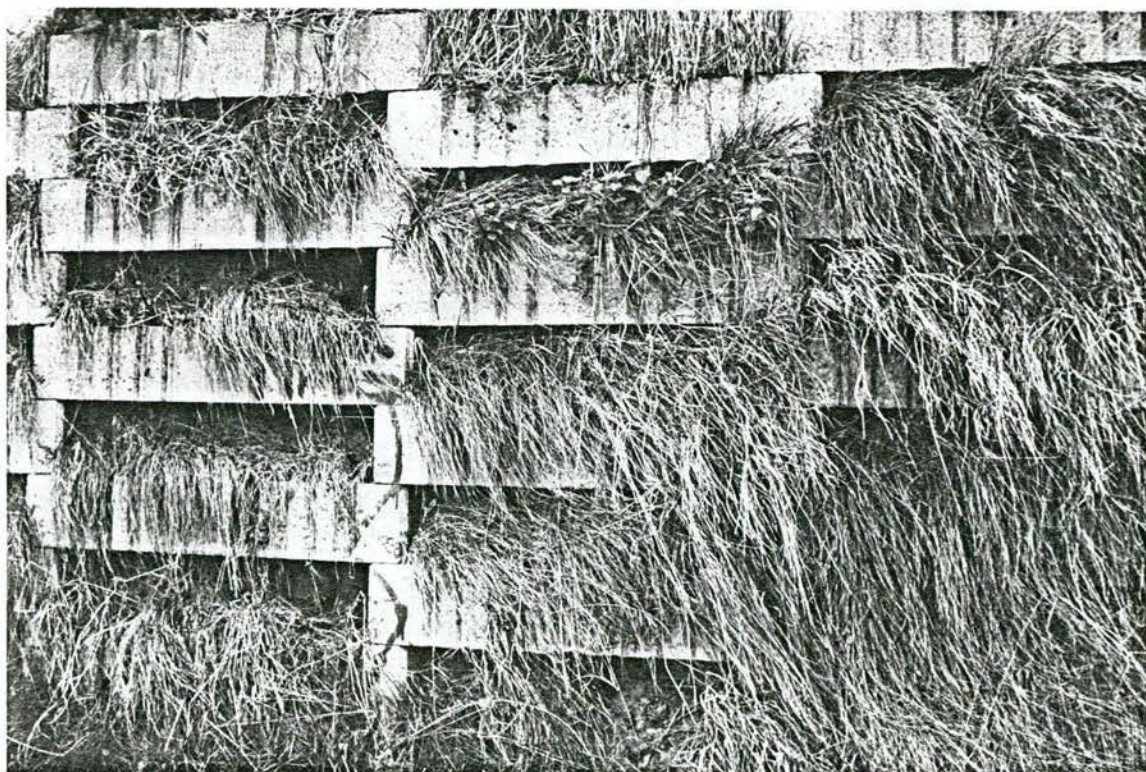
R.W.27, Oosterhout

c. Huidige konditie van het scherm

Bij de eerste opname (najaar 1988) stond het scherm er goed bij. Recent (zomer 1989) zijn echter in een aantal bakken scheuren geconstateerd en was de beplanting in een slechte konditie.

Ook bij het scherm te Oosterhout zijn recent scheurtjes in een aantal bakken gekonstateerd. Bij dit scherm wordt doelbewust getracht een vegetatie te ontwikkelen waarbij kunstmatige watergiften in de toekomst uit kunnen blijven (met name door het kreëren van schaduw d.m.v. beplanting op het talud).

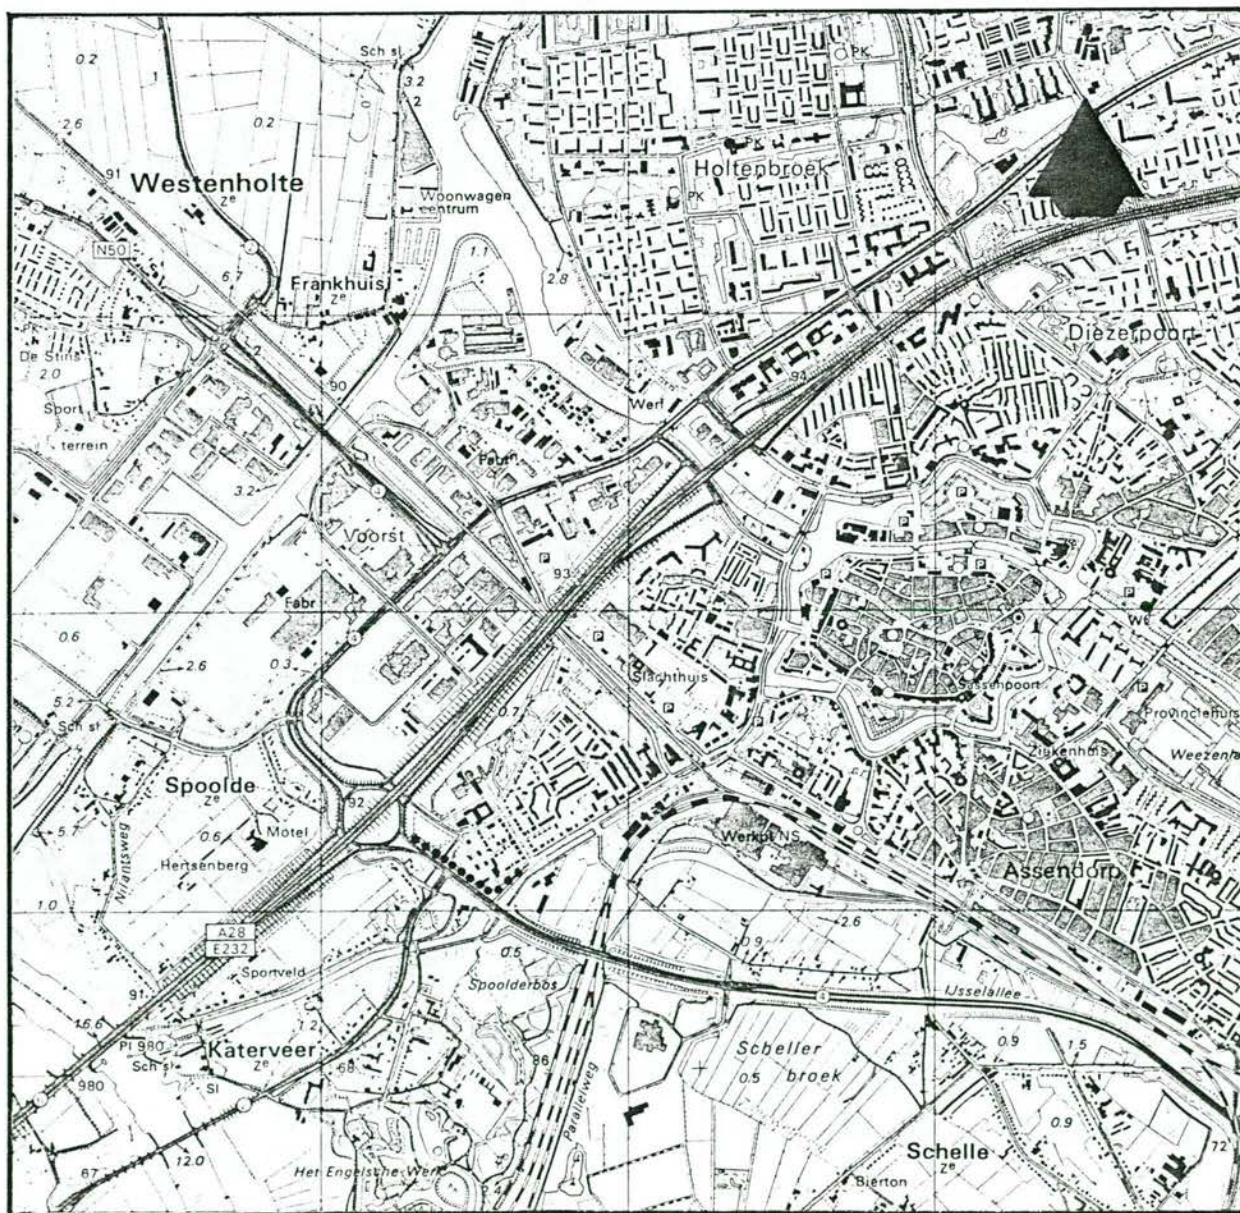
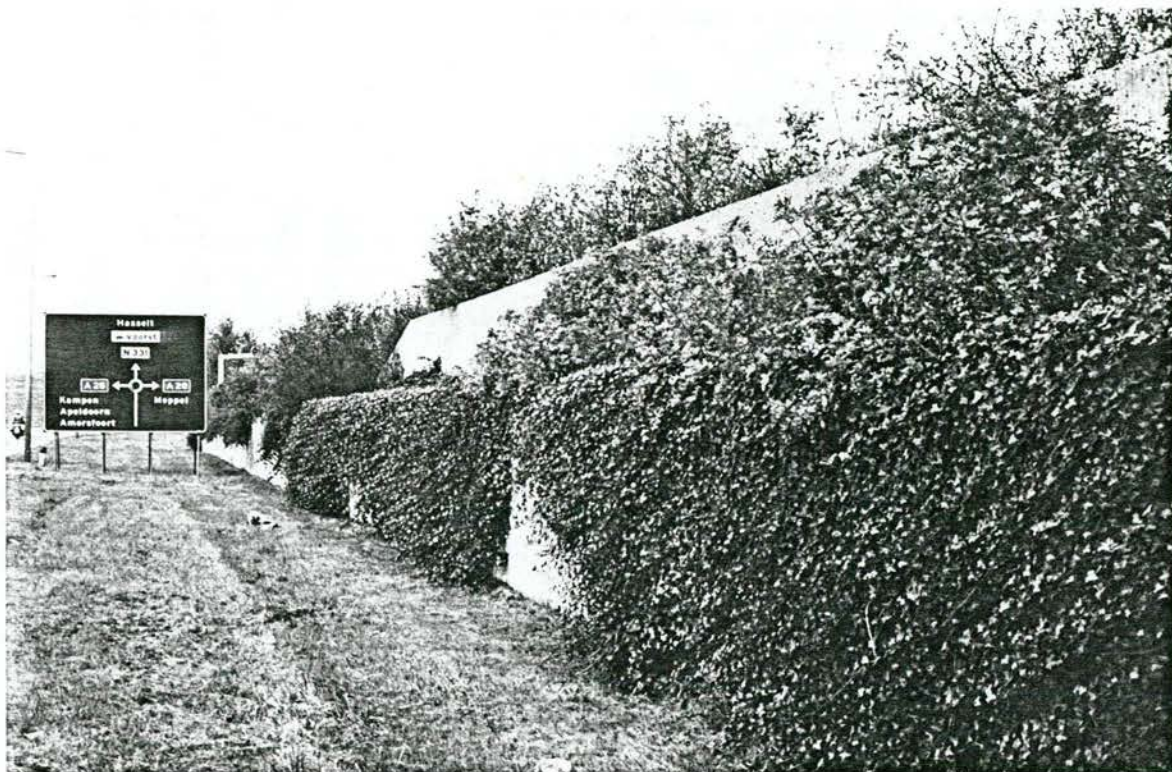
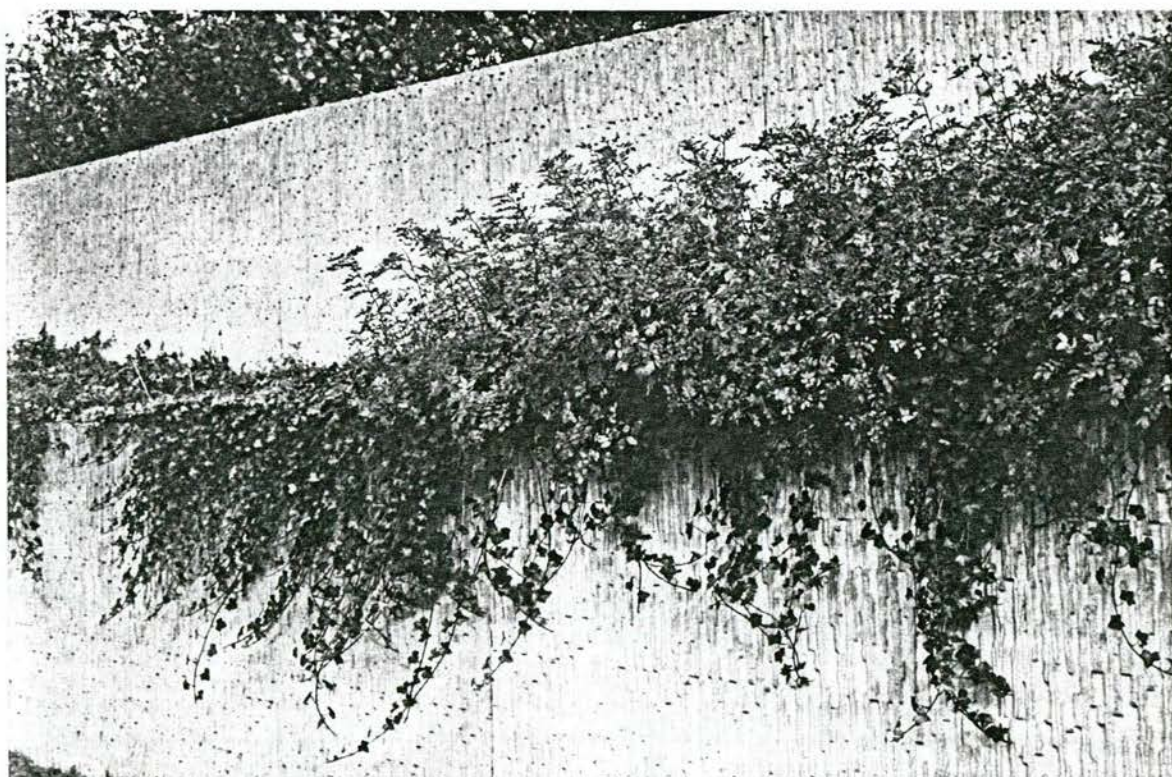
R.W.28, Zwolle

c. Huidige konditie van het scherm

Het totale scherm, zowel de betonnen elementen als de beplantingen, verkeert in goede staat. Er is weinig onderhoud. Problemen m.b.t. beheer en onderhoud in de toekomst worden niet verwacht.

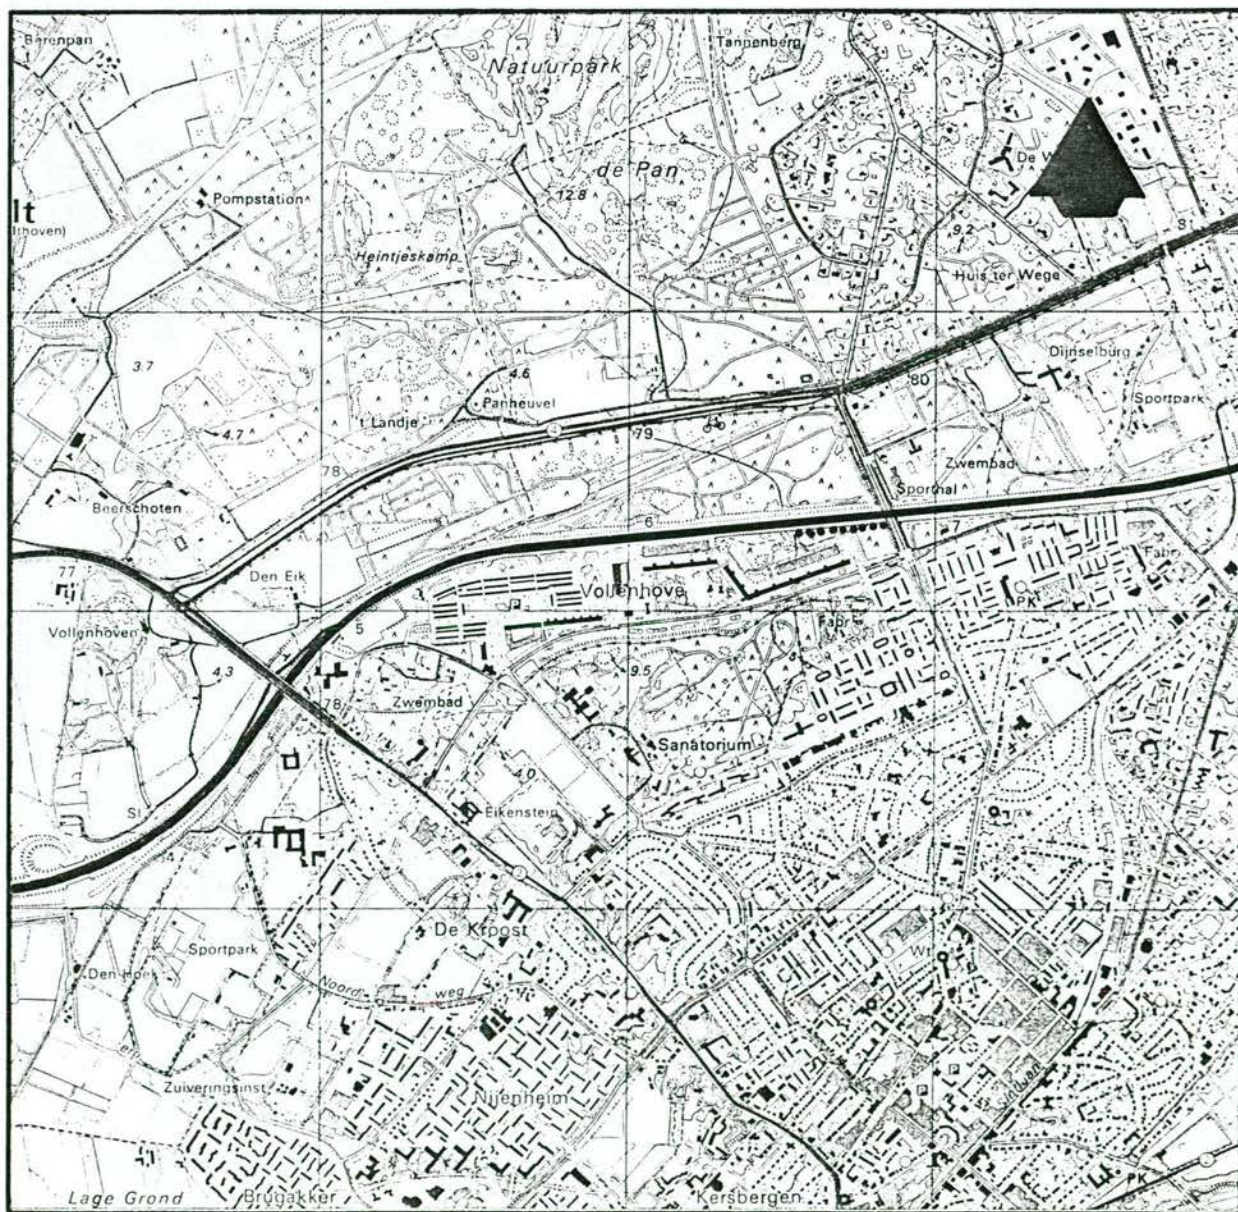
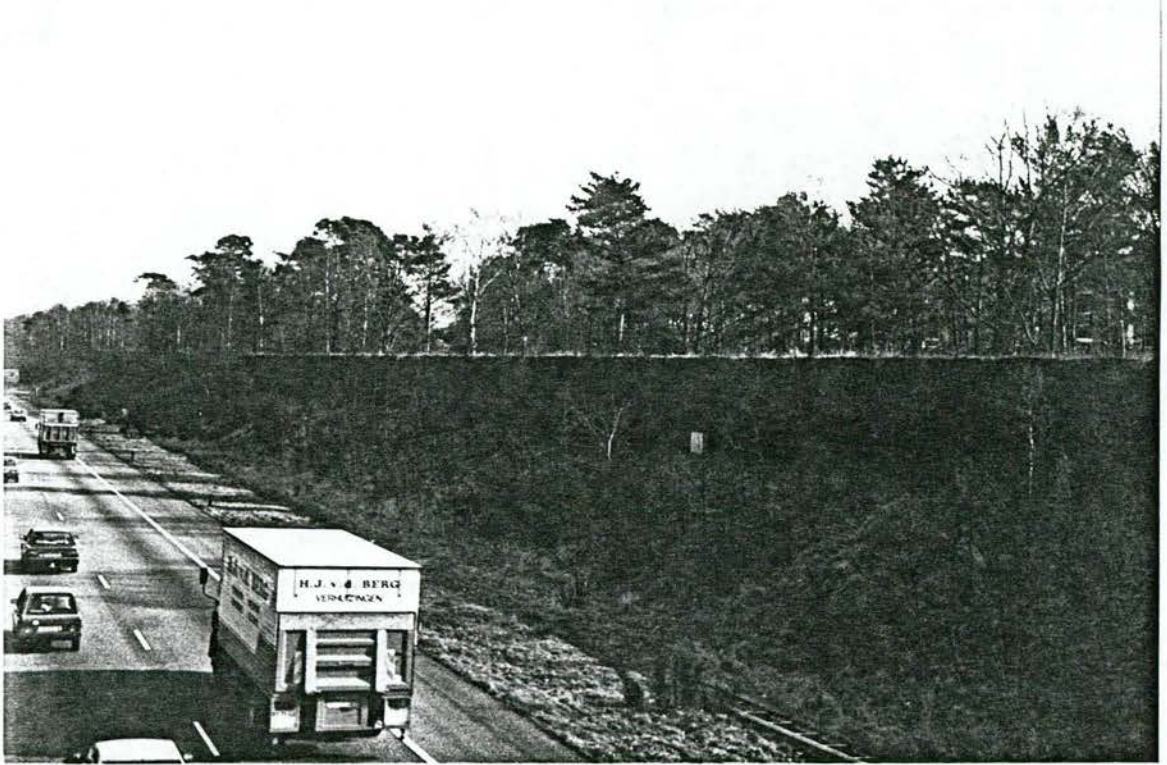
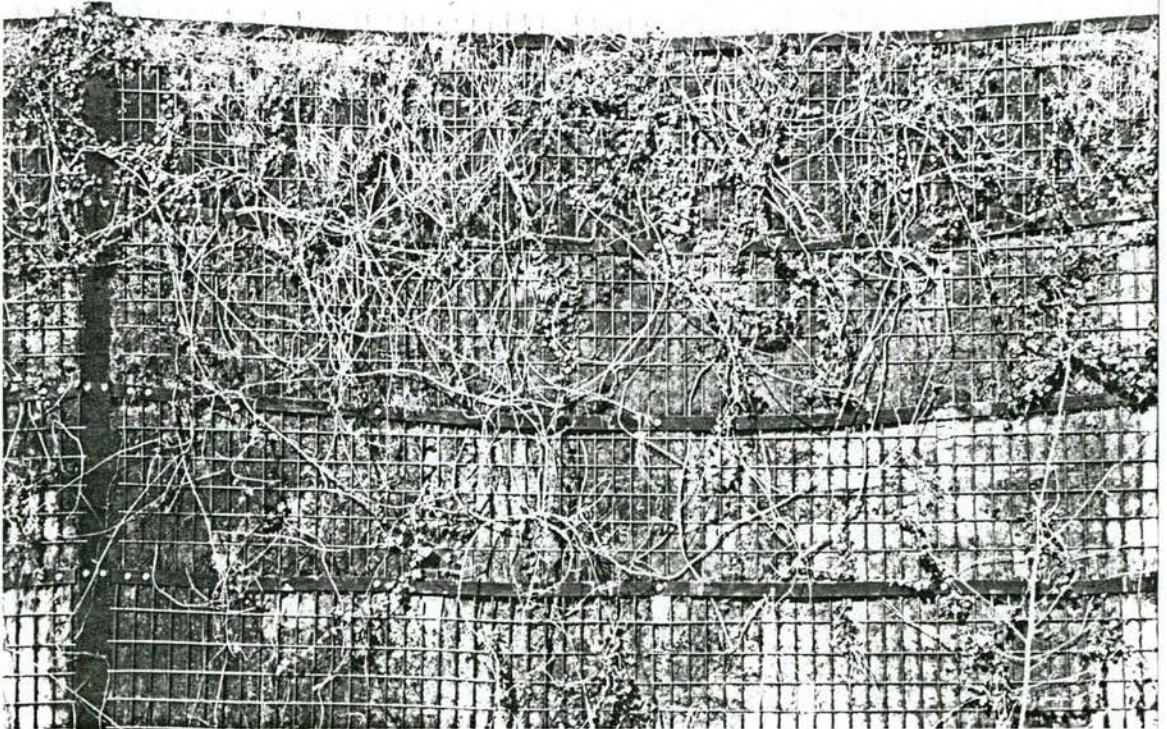
R.W.28, Zeist

De PW-wand te Zeist heeft weinig groen en veel problemen: de konstruktie is verbogen, de inklink van het grondsubstraat zeer hoog, de inboet enorm en de vochtvoorziening funktioneert slecht. De beheerder heeft weinig inzicht in de onderhoudsaktiviteiten.
