WEGBEELDANALYSE
VAN HET WEGGEDEELTE
A6
nabij LELYSTAD
km 75.8 - km 76.2

Maart 1992

1. INLEIDING.

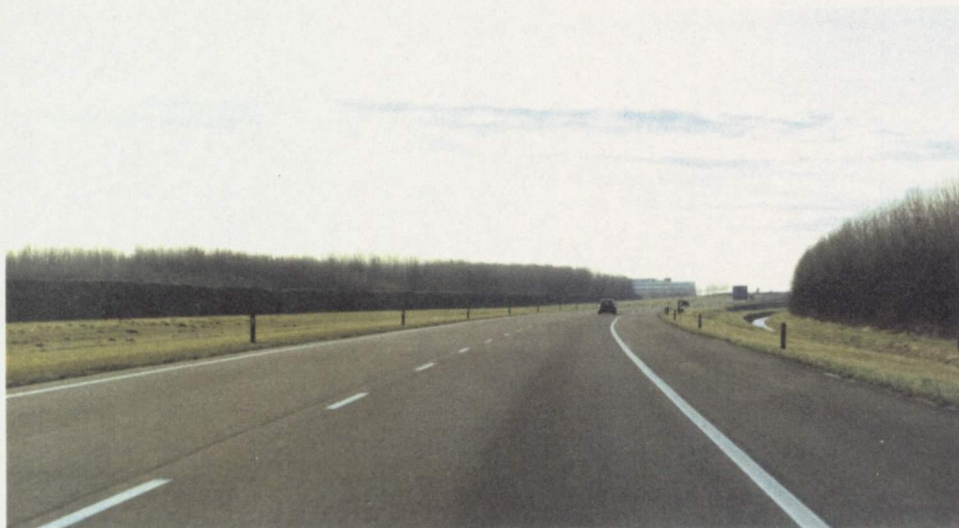
Foto 1. Opname op de A6 t.h.v. km. 76.2 kijkende in Zuid/westelijke richting.

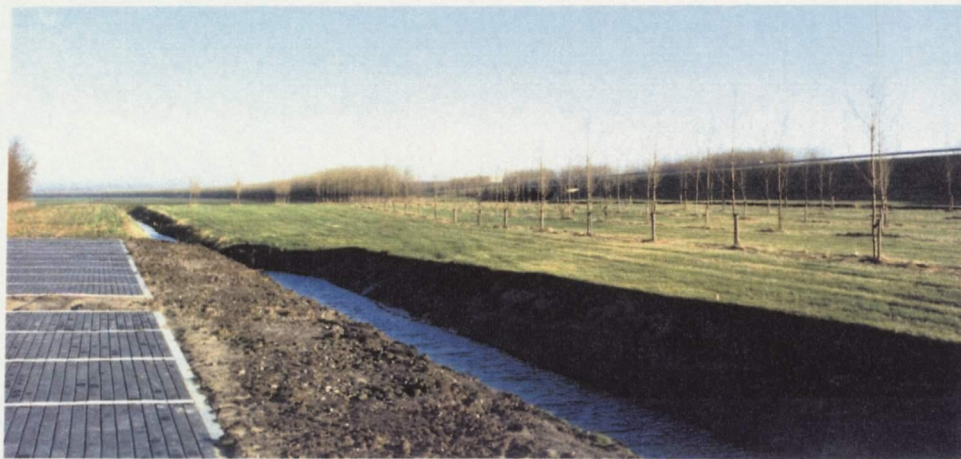
Foto 2. Opname richting de A6 vanaf het kruispunt in de N302.

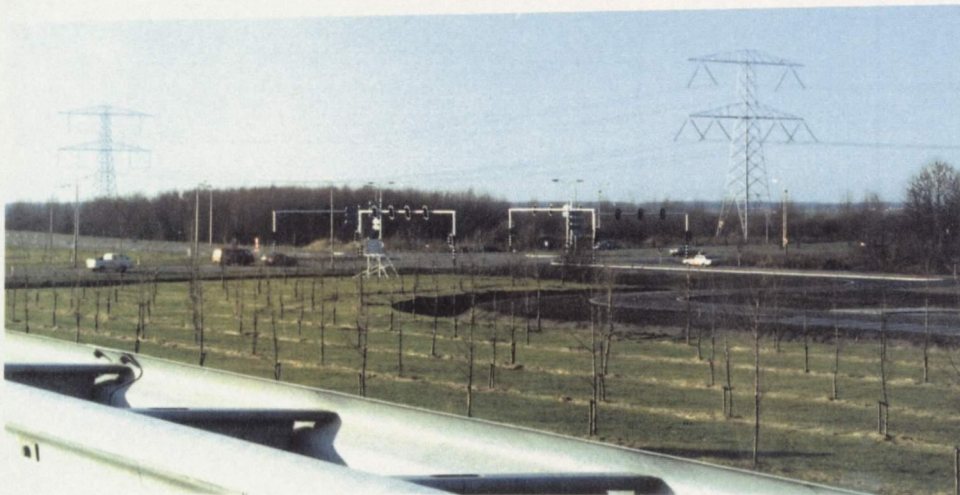
De visuele opening die aanwezig is tussen het viaduct over de Larservaart en de bossages in de onderberm stellen de weggebruiker in staat het kruispunt in de N302 te zien liggen. Dit geldt bij dag maar in sterkere mate bij nacht. De N302 is bij nacht verlicht in tegenstelling tot de A6, zie foto 4 op blz 6.

Foto 3 Beeld, overdag, vanaf de A6 in de richting van het kruispunt in de N302, waarbij de verkeerslichten zich duidelijk onderscheiden van hun omgeving.

-De beplanting in de zijberm heeft tot taak het zicht op het aan de overzijde beneden gelegen kruispunt te ontnemen om verwarring over de aansluitingsvorm tegen te gaan.

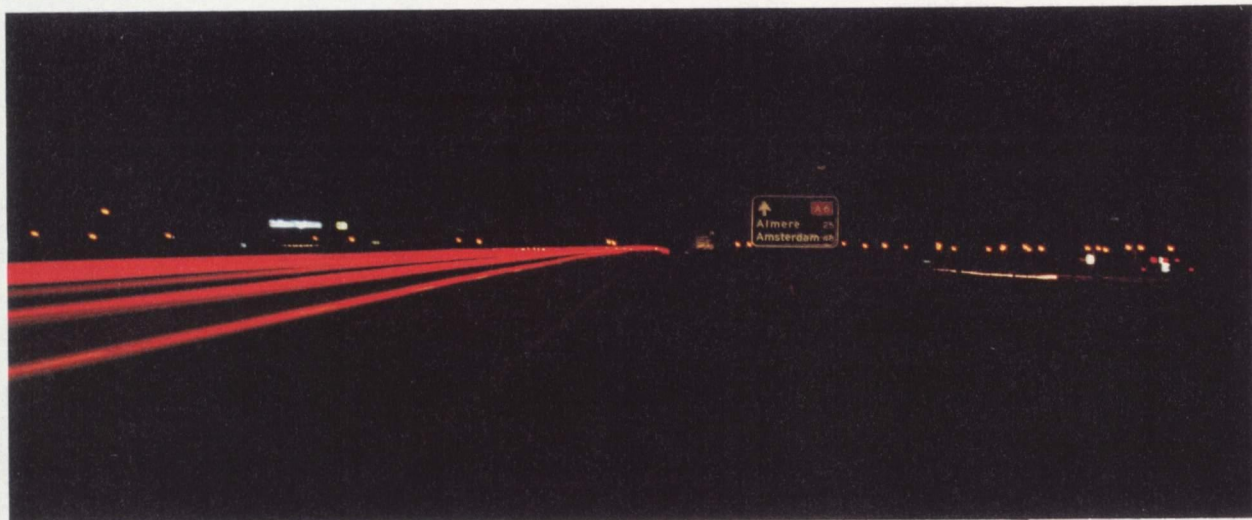
Foto 4 Beeld, bij nacht, vanaf de A6 in de richting van het kruispunt in de N302, waarbij de straatverlichting zich duidelijk laat onderscheiden.

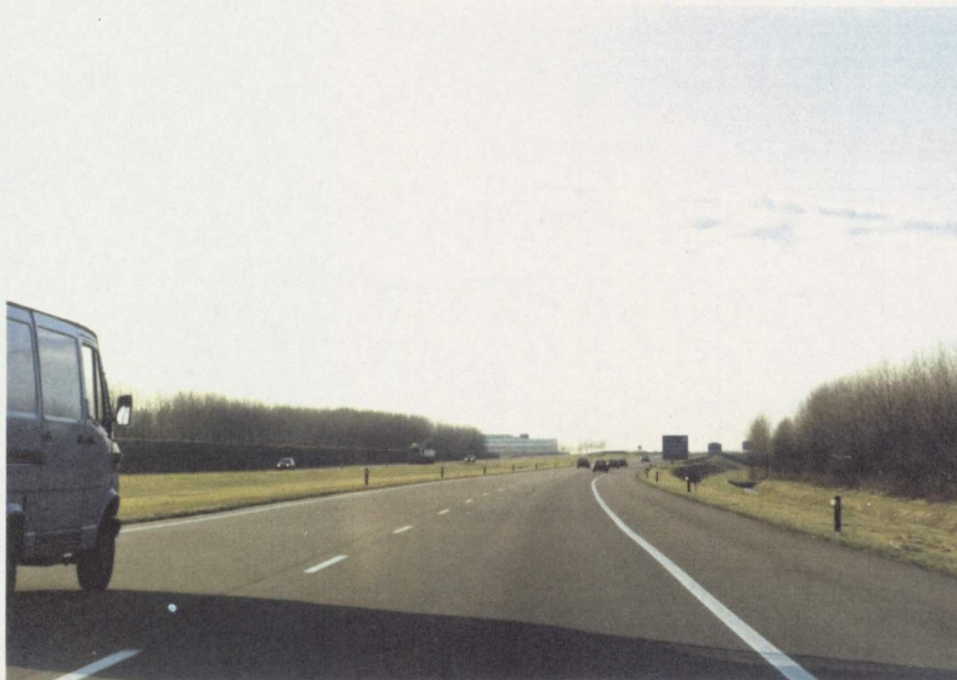
Deze asymmetrische positionering, gevoegd bij het figuurlijk doortrekken van de horizontaal straal van $R=4000$, deze gaat op km. 76.185 over in een $R=6000$, leidt er toe dat de geleiderail in het beeld een merkwaardige positie krijgt, zie bijlage V blz. 18.

Foto 5 Beeld van de horizontale boogstraal ter hoogte van km 76.1 westbaan gezien vanuit het noorden.

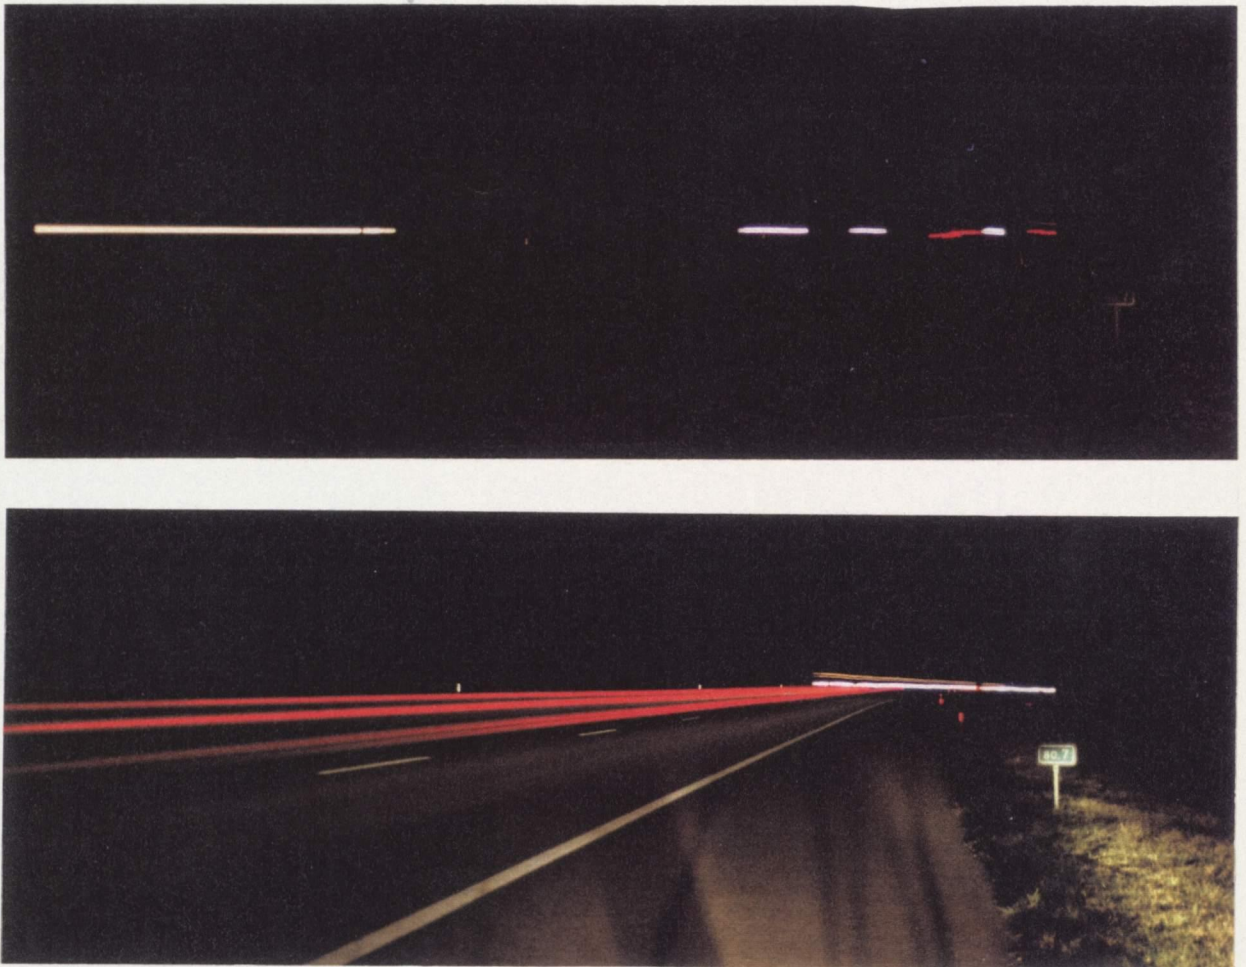
Het tegemoet komend verkeer wekt, op grote afstand, de indruk op dezelfde rijbaan te rijden, zie foto 6 op blz. 8.

Foto 6 Beeld bij nacht van tegemoet komend verkeer.

De beplanting in de middenberm zal een mogelijke gelijkvormigheid tussen de beide viaducten ongedaan maken. Bij nacht zal dit een betere scheiding te weeg brengen tussen het tegemoet komend verkeer en de eigen rijbaan.

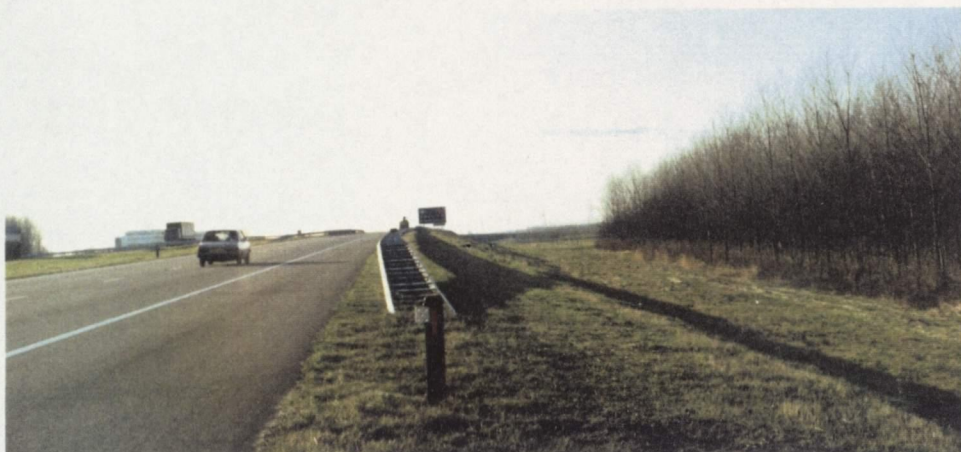
Gegevens afgaand talud binnen gevarenzone, voor kunstwerk "Larservaart" langs de A6 t.h.v. km. 75.9 westbaan.

-hoogteverschil $h=4.00\text{m}$.

-taludhelling $\alpha=1:2,5$

-geen boven en onderafronding

Op basis van voorgaande gegevens had volgens de ROA richtlijn hoofdsuk VII (Bermbeveiliging in aardebannen) uit november 1974 in de gegeven situatie het talud afgeschermd moeten worden tot het hoogteverschil kleiner is dan 2m. zie bijlage VI blz. 19.

Ook op basis van de nieuwe richtlijnen Veilige Inrichting van Bermen is dus afscherming (geleiderail) noodzakelijk.

Ook als vanaf het kunstwerk de afschermingsvoorziening (geleiderail) wordt doorgezet totdat de taludhoogte 2m. is, voldoet de situatie niet aan de richtlijn. De taludhelling blijft namelijk steiler dan 1:3 en de vereiste afrondingsstralen zijn ook niet aanwezig.

Foto 7 Zicht op berm verloop t.h.v. 75.9.

Strikt genomen dient de voorziening doorgetrokken te worden tot aan het einde van het aflopend talud.

-Het in noordelijk richting uitbreiden van de geleiderail. Deze uitbreiding is al voor een groot deel uitgevoerd maar zou gezien de richtlijnen ROA 89 nog verder naar voren toe verlengd moeten worden.

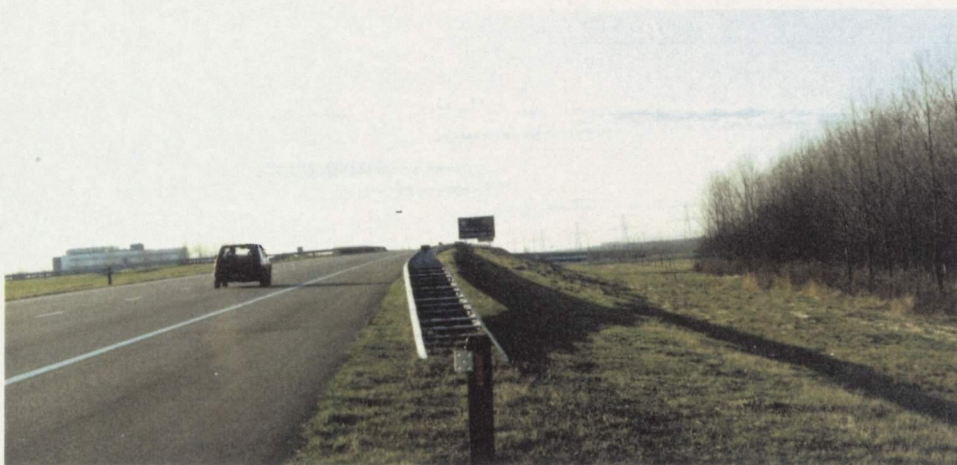
Een andere situatie ontstaat wanneer de structuur van de weg met bijbehorende viaducten zelf asymmetrisch is. Deze situatie doet zich voor doordat beide viaducten (Larservaart en de N302) een zeer brede middenberm/middenopening hebben van $\pm 20\text{m}$.

De indruk kan ontstaan dat men ten opzichte van de asymmetrische viaducten die men nadert niet optimaal georiënteerd is, wat tot een ongewenste koersverandering kan leiden.

Foto 8 Beeld van de beide viaducten gezien vanaf de A6.
Op de voorgrond het viaduct "Larservaart" en op de achtergrond het viaduct "Larserweg N302".

De beplanting in de middenberm heeft tot taak de asymmetrie van de viaducten aan het beeld voor de weggebruiker te onttrekken.
