Verkenning Tiengemeten

6. Civieltechnische aspecten

Rapportnummer: W-DWW-2000-023

Rijkswaterstaat Dienst Weg-en Waterbouwkunde

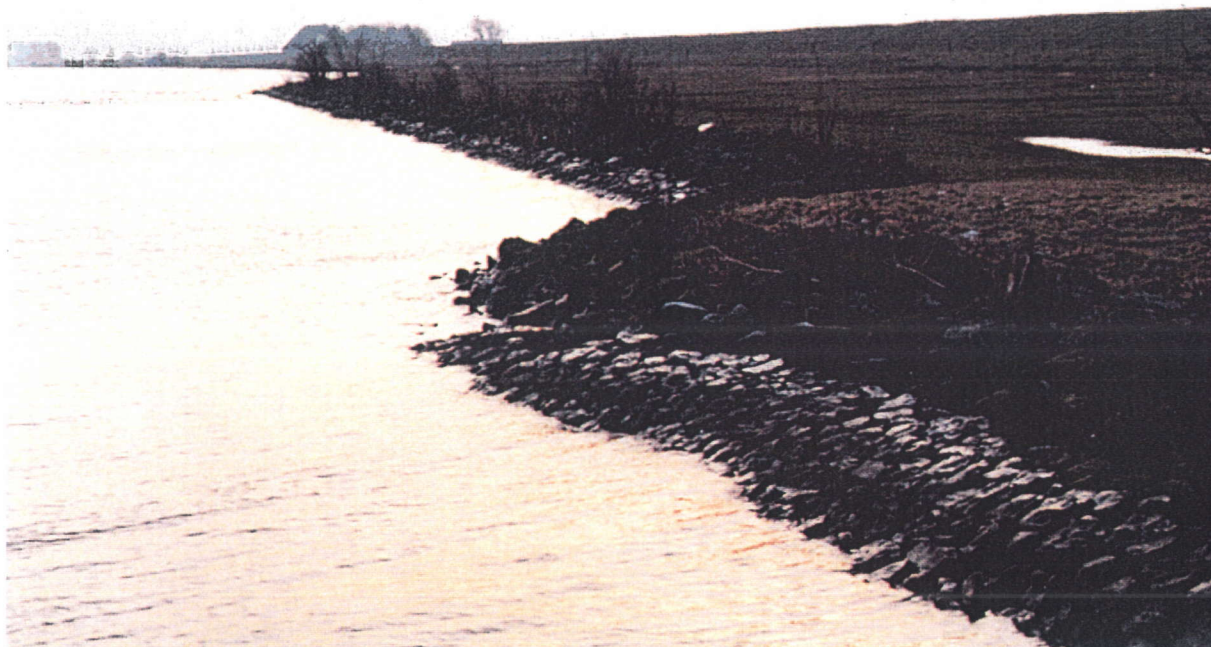
Figuur 1 Karakteristieke oeververdediging bestaande uit zetsteen en stortsteen

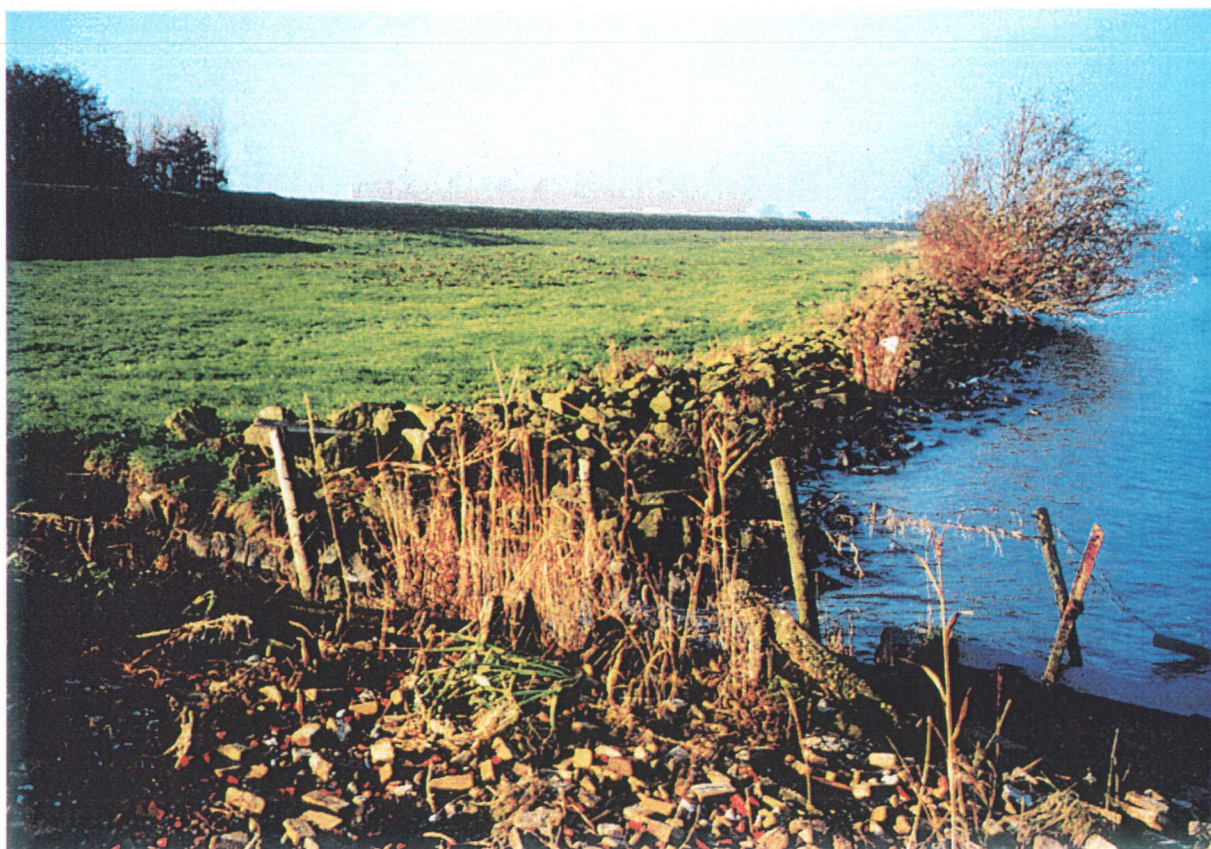
Figuur 2 Plaatselijk is ook zeildoek en puin gebruikt als oeververdediging

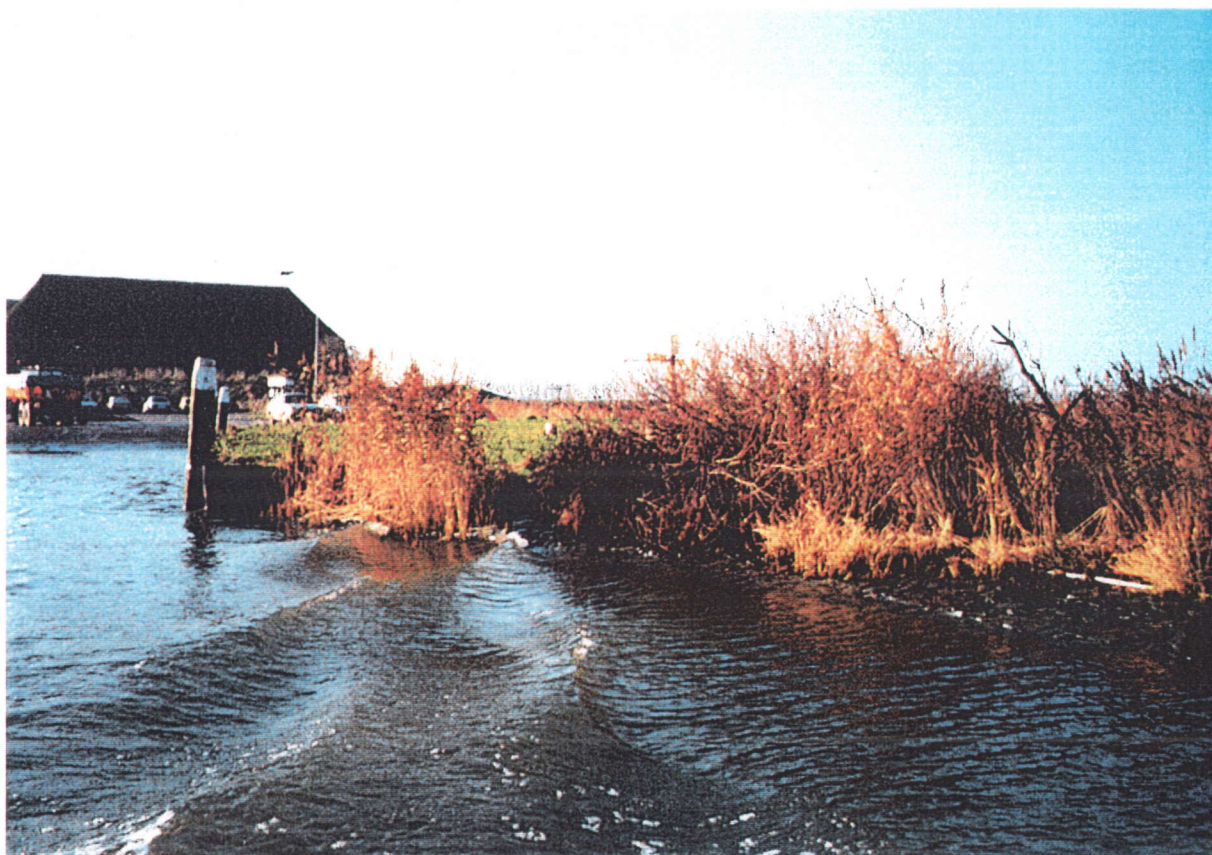
Figuur 3 Bij de havens zijn ook damwanden, afmeervoorzieningen en hellingen aanwezig

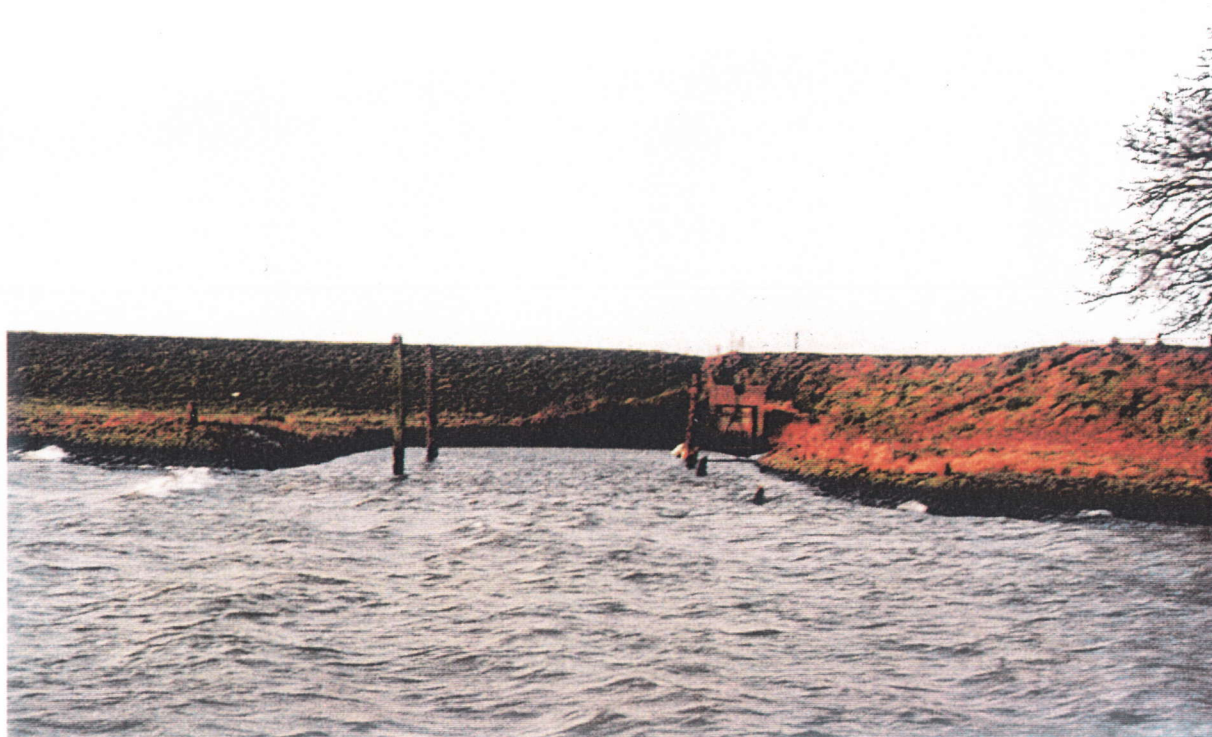
Langs de oostpunt van het eiland is de afstand tussen kade en oeeververdediging kleiner (10-20 m). De oeeververdediging bestaat hier uit uitsluitend zetsteen. De oever wordt onderbroken bij Kleine Haven. Hier bevindt zich nog een sluis (figuur 4, 1058/20). Slechts op één locatie ten zuiden van Kleine Haven is waarneembare schade ontstaan. Voor de zuidelijke kant van de oostpunt is sterke aanzanding opgetreden. De bodemligging is hier ca. 1m beneden NAP.

Figuur 4 Bij de Kleine Haven bevindt zich nog een spuisluis

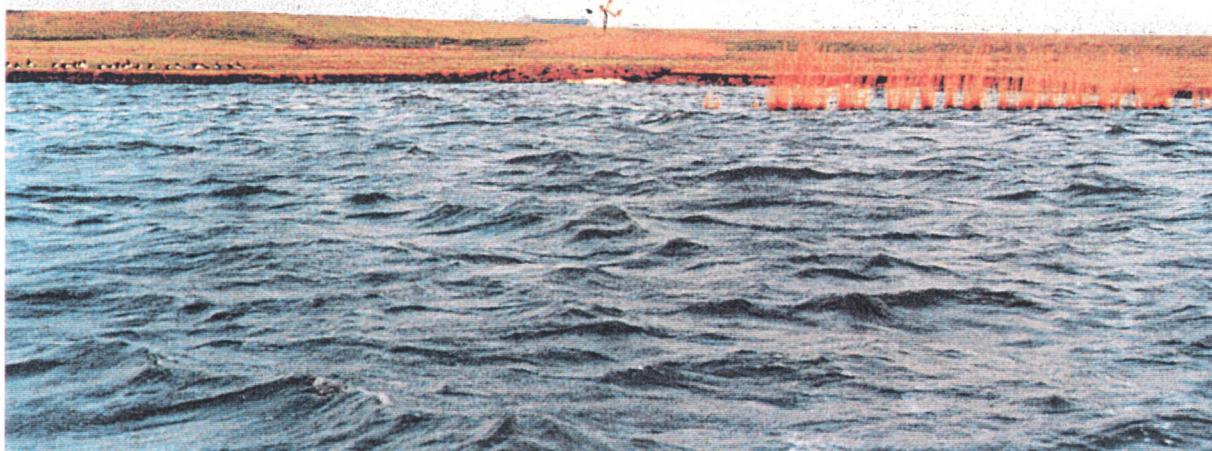
Figuur 5 Waar erosie optreedt is de oeilverdediging onder water verdwenen en alleen nog te herkennen aan golfverandering of nog aanwezige rietbegroeiing

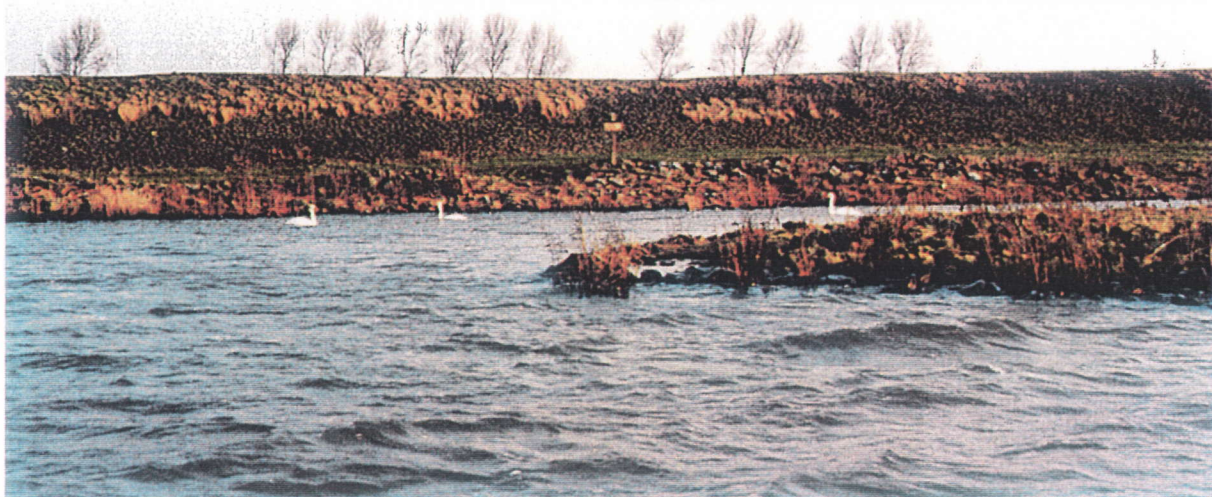
In 1953 is de zuidelijke kade van de Mariapolder doorgebroken. Deze doorbraak is hersteld. Daarnaast zijn toen ook de buitenkades 1 m verhoogd. Hierbij is gebruik gemaakt van materiaal uit de binnenkades, die hierdoor grotendeels verdwenen zijn. Ter plaatse van de doorbraak in 1953 is het talud van de buitenkade beschermd met zetwerk (zie bijlage 3).

Figuur 6 Dijkbekleding (zetsteen) bij voormalige dijkdoorbraak (1953)

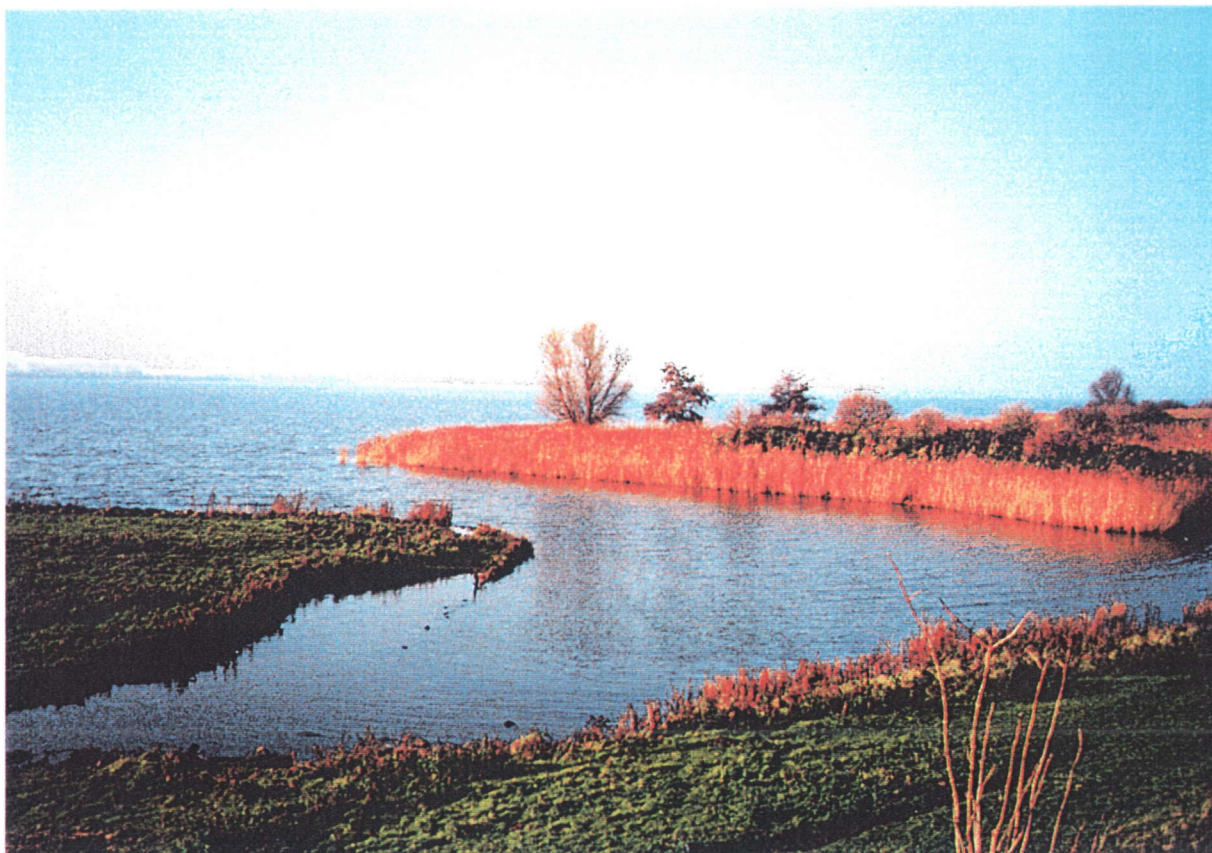
De zuidoever grenst aan de Griendweipolder (zomerkade ca. 1.2m boven NAP) en de Mariapolder (hoogte kade tussen NAP +4,5 m en NAP + 5m). Met name bij de overgang tussen beide polders is de oeeverbescherming aangetast (weggezaakt). De locatie van de verdediging is vaak alleen te zien aan de golfverandering of de nog aanwezige rietbegroeiing (figuur 5, 1058/26). Het achterliggende voorland is geërodeerd, waarbij steilrandjes zijn ontstaan. De afstand tussen (oorspronkelijke) oeeververdeding en kade is hier aanzienlijk (ca. 100m), zodat geen direct gevaar voor de kade aanwezig is. Bijzondere aandacht vereist de locatie waar in 1953 de kade is doorgebroken (figuur 6, 1058/33 en 7, 1057/5). Over een lengte van ca. 100 meter is de kade hier bekleed met zetsteen. Dit is met name om de kade bij hogere waterstanden tegen golfaanval te beschermen.

Figuur 7 Bij de voormalige dijkdoorbraak (1953) kan de golfaanval aanzienlijk zijn door het voorgelegen open water

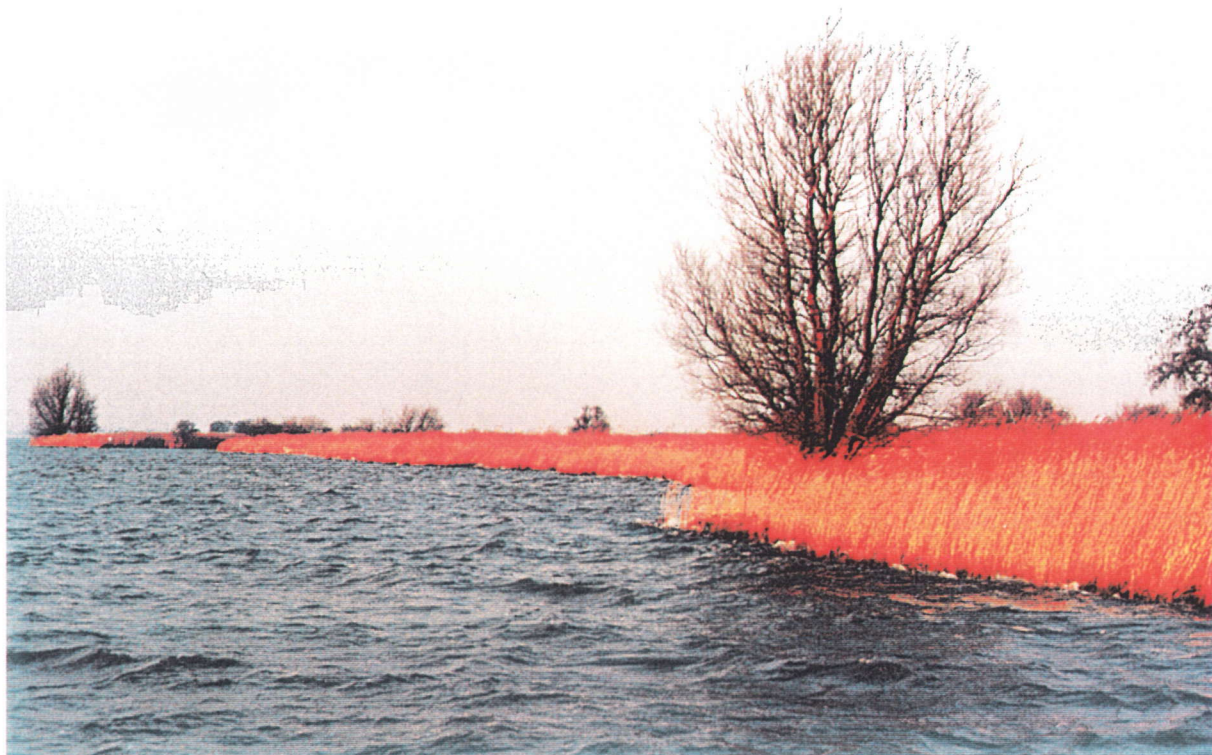
Langs de zuidwestkant en westkant bevinden zich de Blanken Slikken achter een (deels beschadigde) vooroeverbewerking. Achter de vooroeverbewerking vindt plaatselijk rietachteruitgang en oeevererosie plaats (zie bijlage 3).

Figuur 8 Er is duidelijk onderscheid tussen locaties waar de vooroeververdediging en rietkraag nog intact is, en naastgelegen stukken waar de rietkraag aanzienlijk smaller is

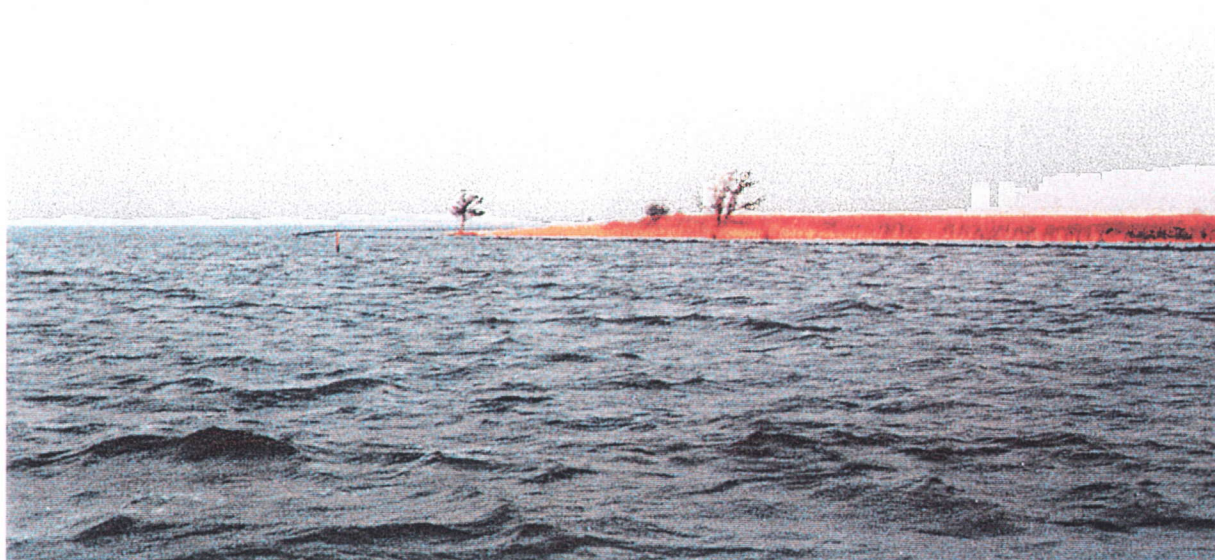
Figuur 9 Langs de westpunt is de vooroeververdediging bij een peil van NAP + 0,5 m net zichtbaar

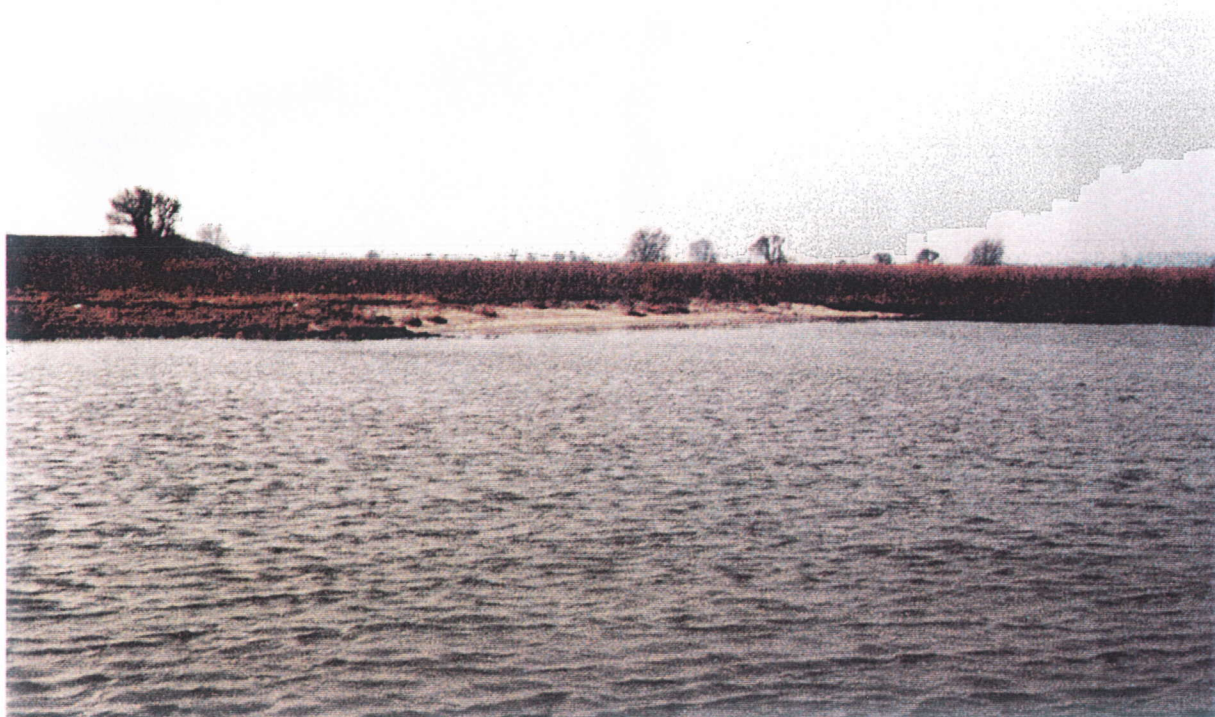
Langs de Blanken Slikken bevindt zich een vooroeverbescherming die echter op een aantal plaatsen is beschadigd, weggezaakt of verdwenen. Op een groot aantal plaatsen treedt erosie op. Er is duidelijk onderscheid tussen locaties waar de vooroeverbescherming en rietkraag nog (min of meer) intact is, en naastgelegen stukken waar de rietkraag tientallen meters smaller is (figuur 8, 1058/32). Langs de westpunt is de vooroeververdediging enkele jaren geleden door Rijkswaterstaat hersteld. Deze steekt 1 a 2 decimeter boven het waterniveau uit (figuur 9, FBC no 1). Bij de noordoostpunt van de Blanken Slikken (overgang naar bekade deel) is door erosie een zandstrandje ontstaan (figuur 10, FBC no 5).

Figuur 10 Bij de nooroostpunt van de Blanken Slikken is door erosie een zandstrandje ontstaan
