VODOSCHA 2
Onderdoorgang Bos en Lommer
(25B-002, BC 01)

Rapportnummer : B-2416b

Betreft : VODOSCHA 2 Onderdoorgang Bos en Lommer (25B-002, BC 01)

In opdracht van de Bouwdienst Rijkswaterstaat is door Nebest b.v. te Groot Ammers een inspectie en laboratoriumonderzoek uitgevoerd aan geprefabriceerde voertuigkeringselementen, z.g. New Jersey profielen (figuur 1), langs de onderdoorgang van het ongelijkvloers kruispunt rijksweg – Bos en Lommer (onderdoorgang Bos en Lommer, topcode 25B-002, BC 01). Doel van het onderzoek was:

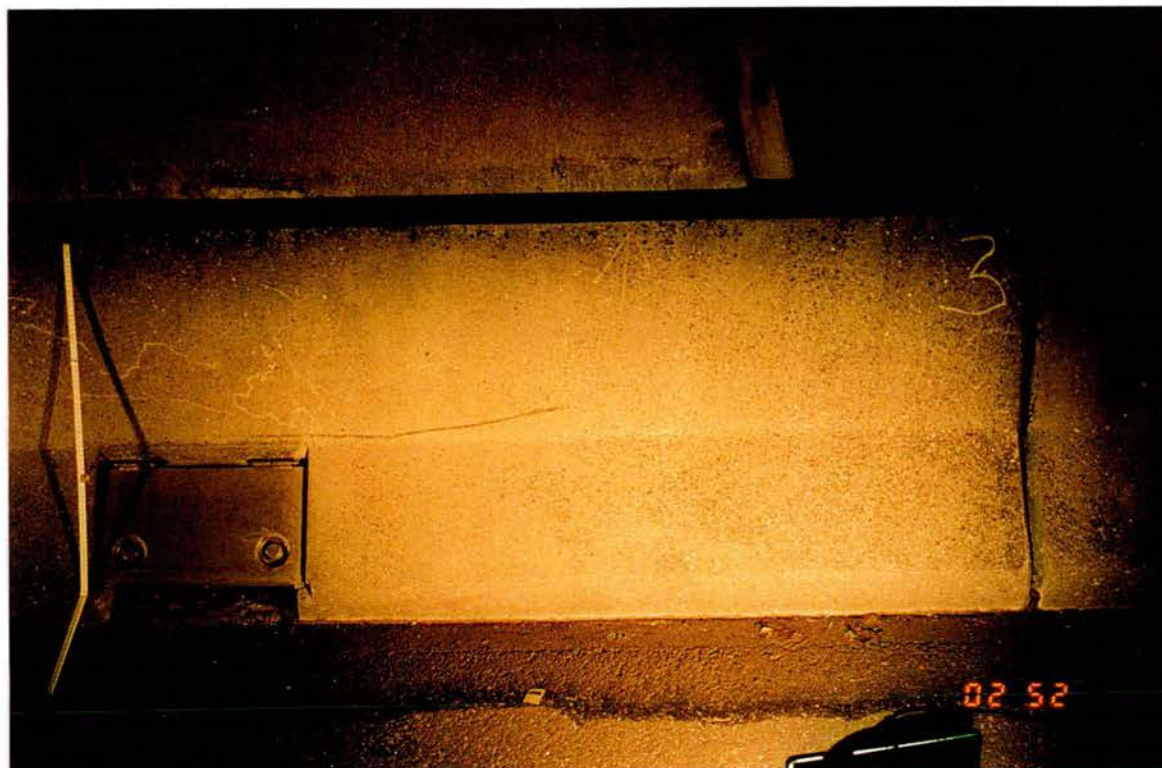
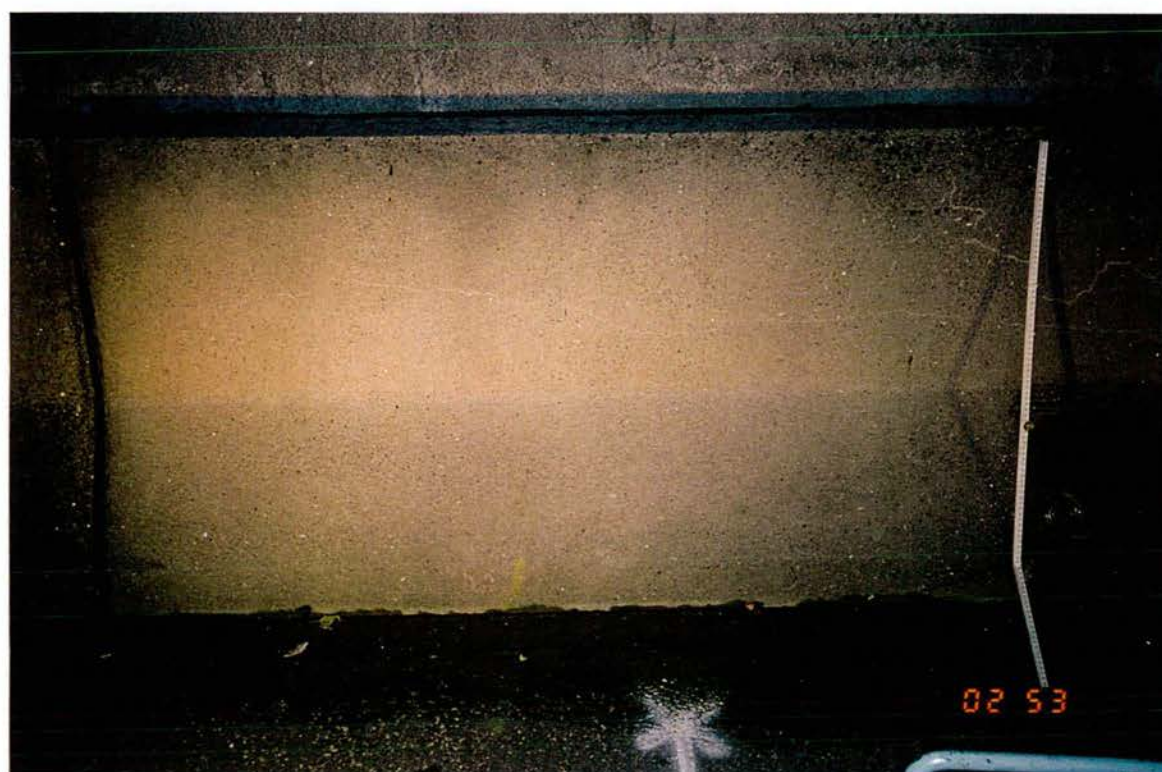
Schade : Vlak c is zeer licht uitgewassen. Overzicht: foto's 1 en 2.

Foto 1: Rijbanen in noordelijke richting, zijberm, profiel 3, overzicht zuid deel.

Foto 2: Rijbanen in noordelijke richting, zijberm, profiel 3, overzicht noord deel.

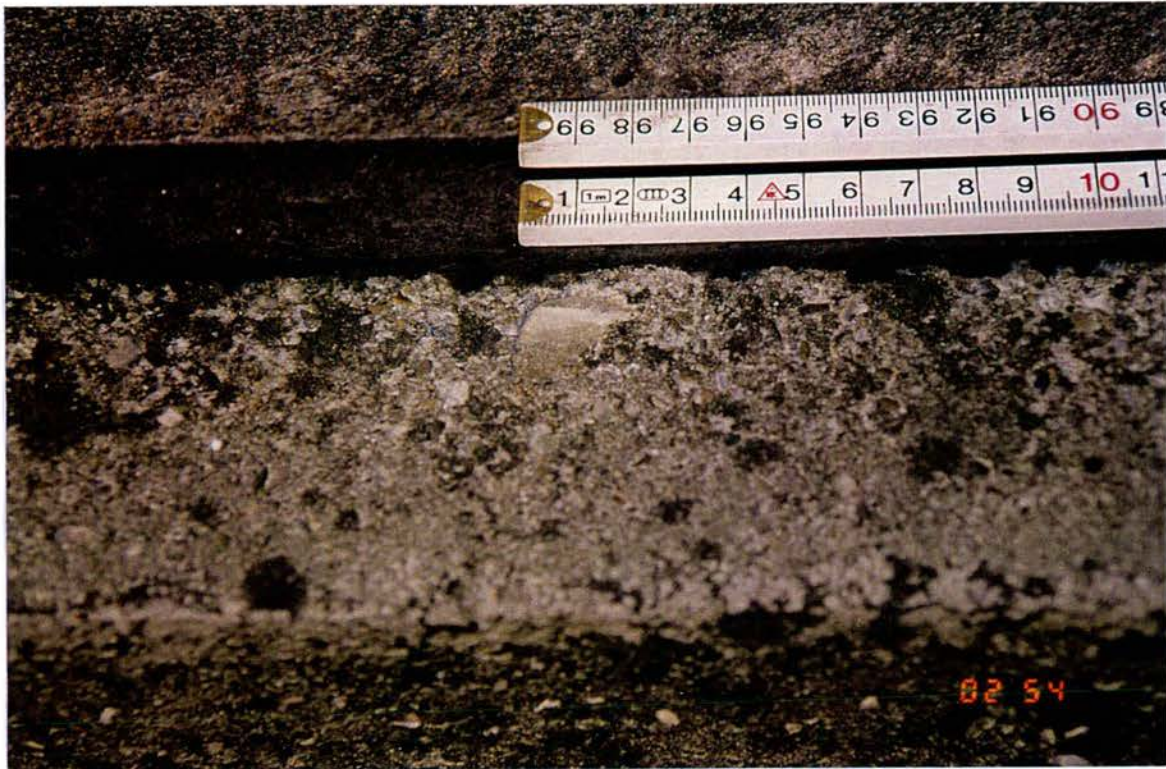
Schade : Eén enkele schade op vlak a (foto 3). Vlak c is zeer licht uitgewassen.

Foto 3: Rijbanen in noordelijke richting, zijberm, profiel 4, vlak a.

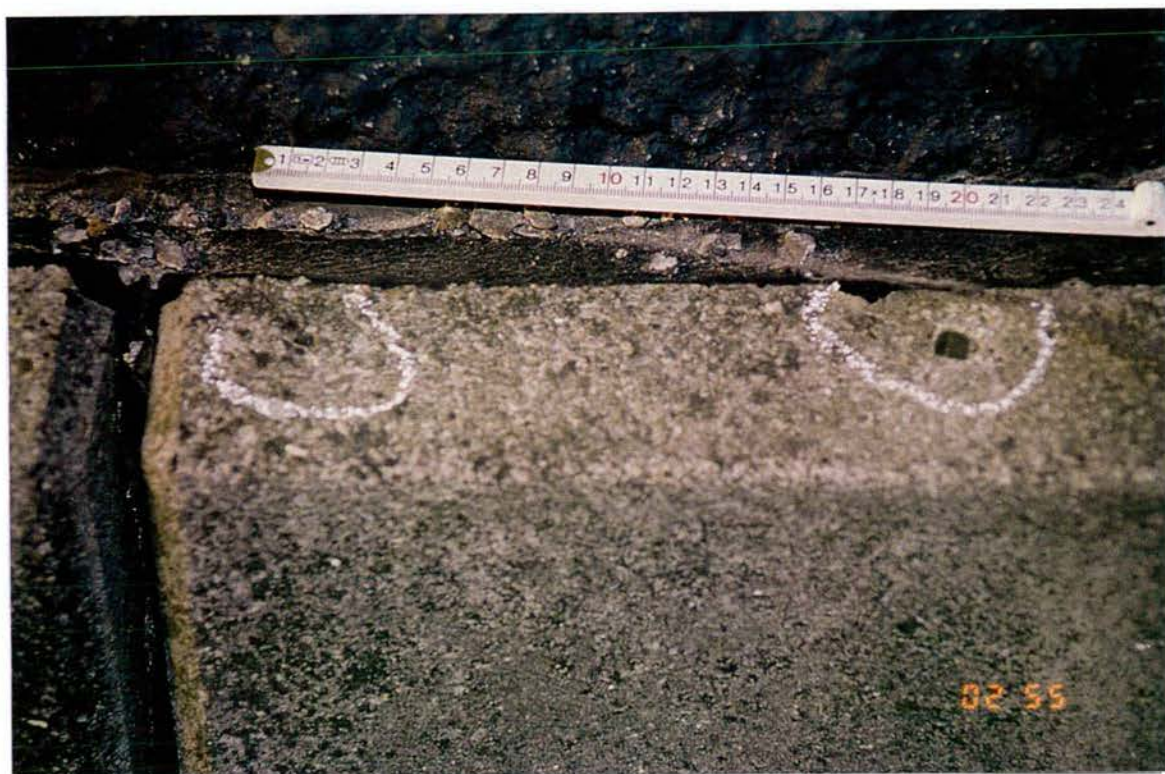
Schade : Enkele kleine schades op vlak a (foto 4) en vlak d (foto 5).

Foto 4: Rijbanen in noordelijke richting, zijberm, profiel 8, vlak a.

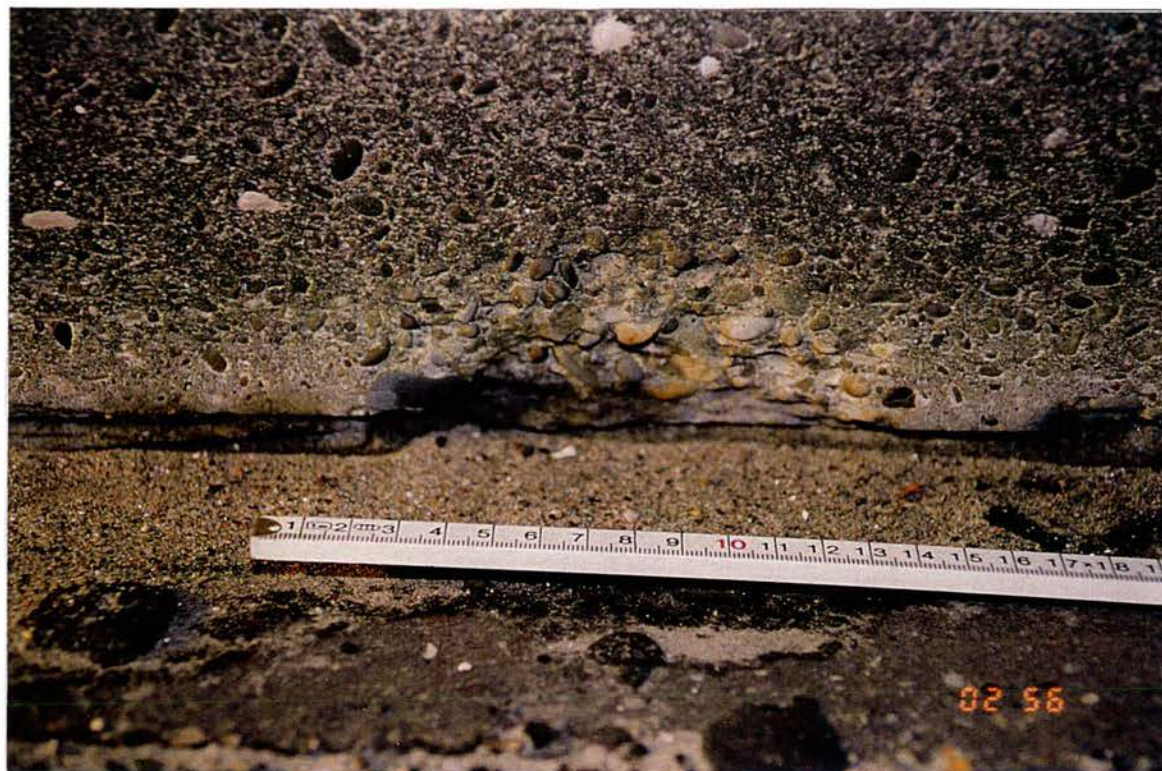
Foto 5: Rijbanen in noordelijke richting, zijberm, profiel 8, vlak d.

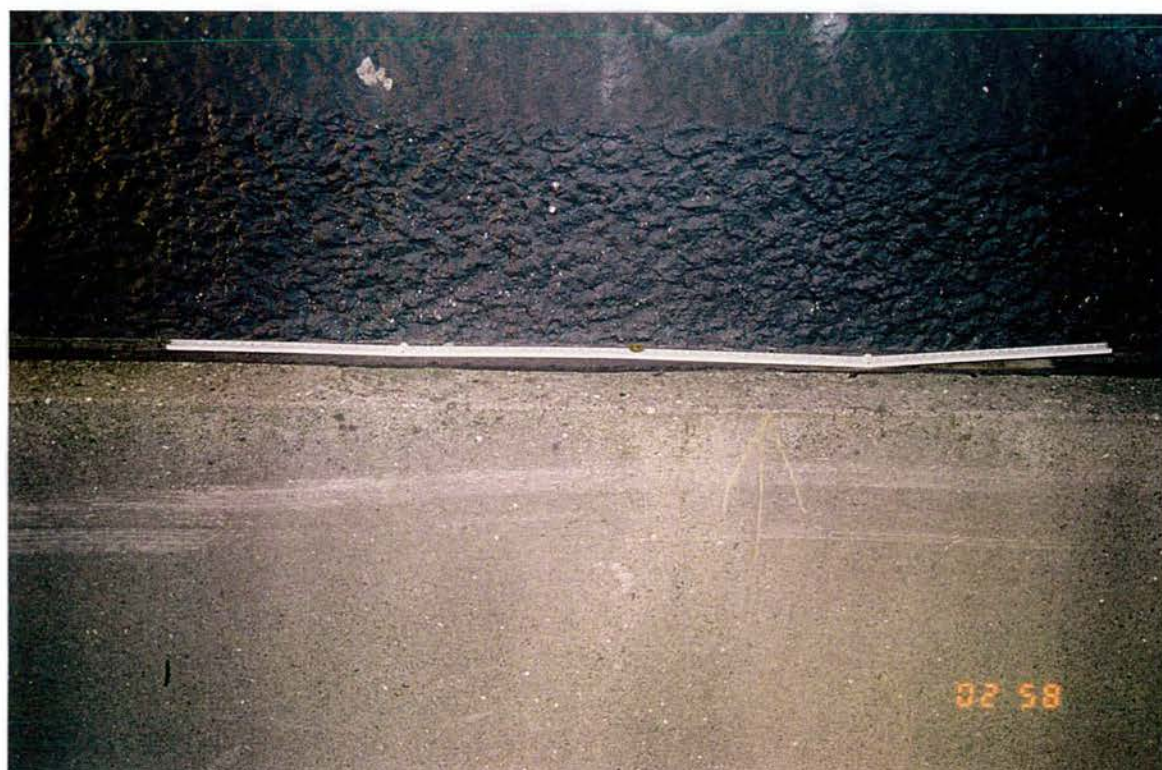
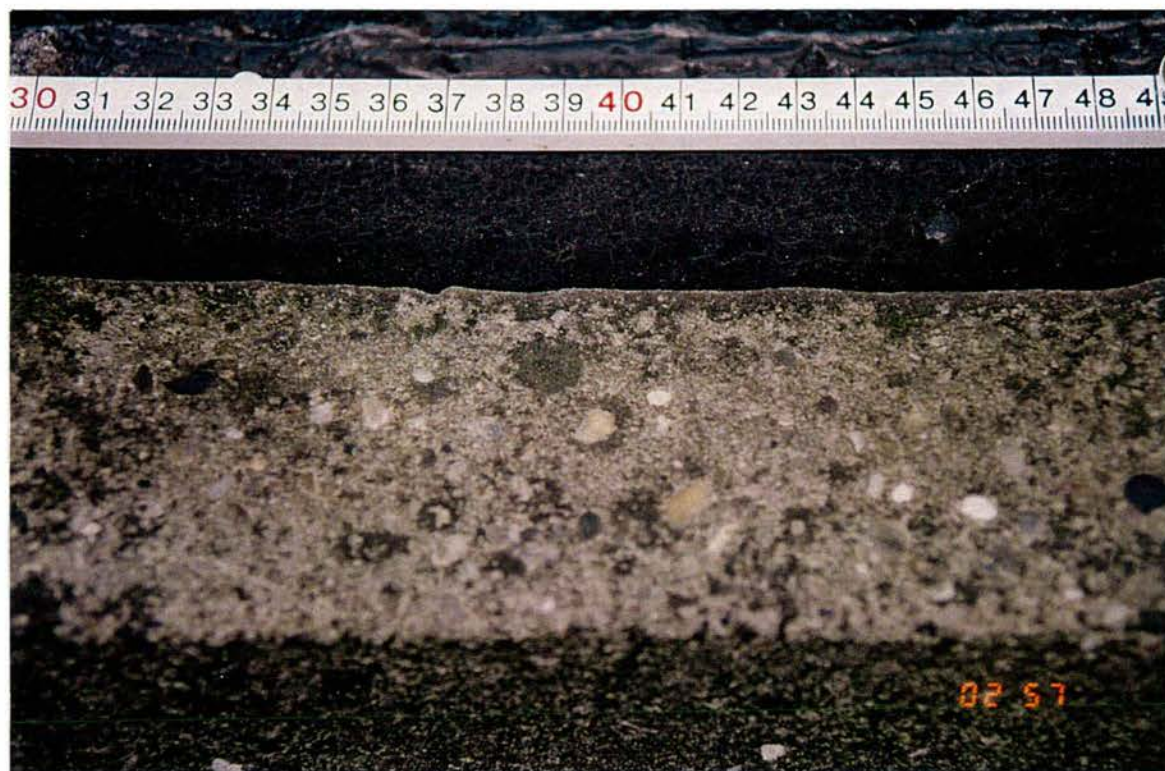
Schade : Vlak a vertoont enkele schades (foto's 6 en 7).

Foto 6: Rijbanen in noordelijke richting, zijberm, profiel 9, vlak a.

Foto 7: Rijbanen in noordelijke richting, zijberm, profiel 9, vlak a.

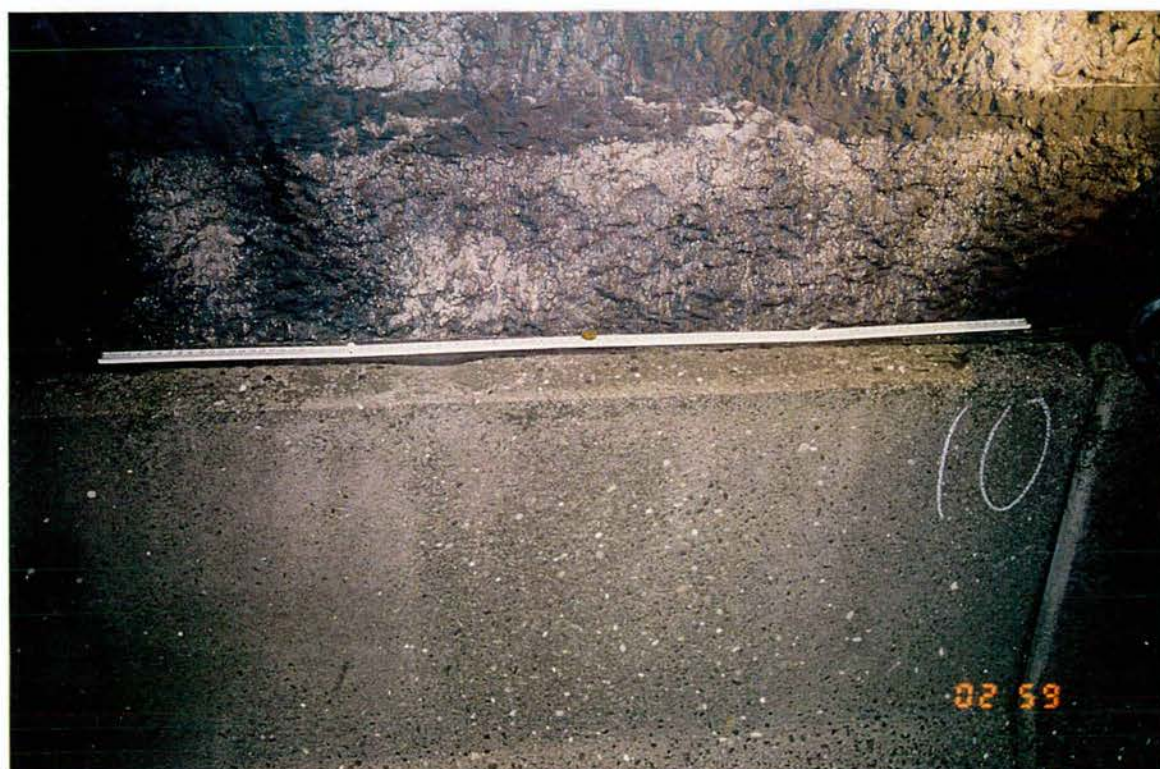
Profielnummer : 10
 Schade : Vlak a vertoont één enkele schade (foto 8); vlak c is matig uitgewassen.
 Materiaalverlies : Circa 0,5 cm³.
 Kernnummers : Geen.

Foto 8: Rijbanen in noordelijke richting, zijberm, profiel 10, vlak a.

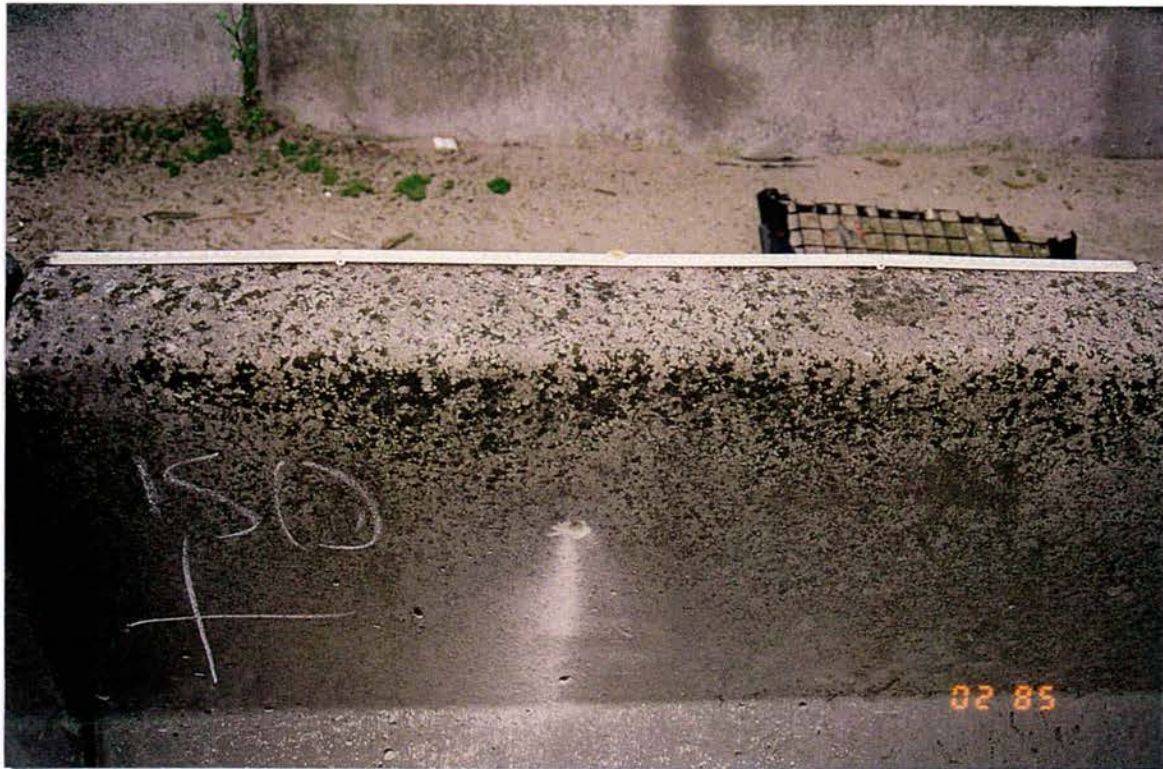
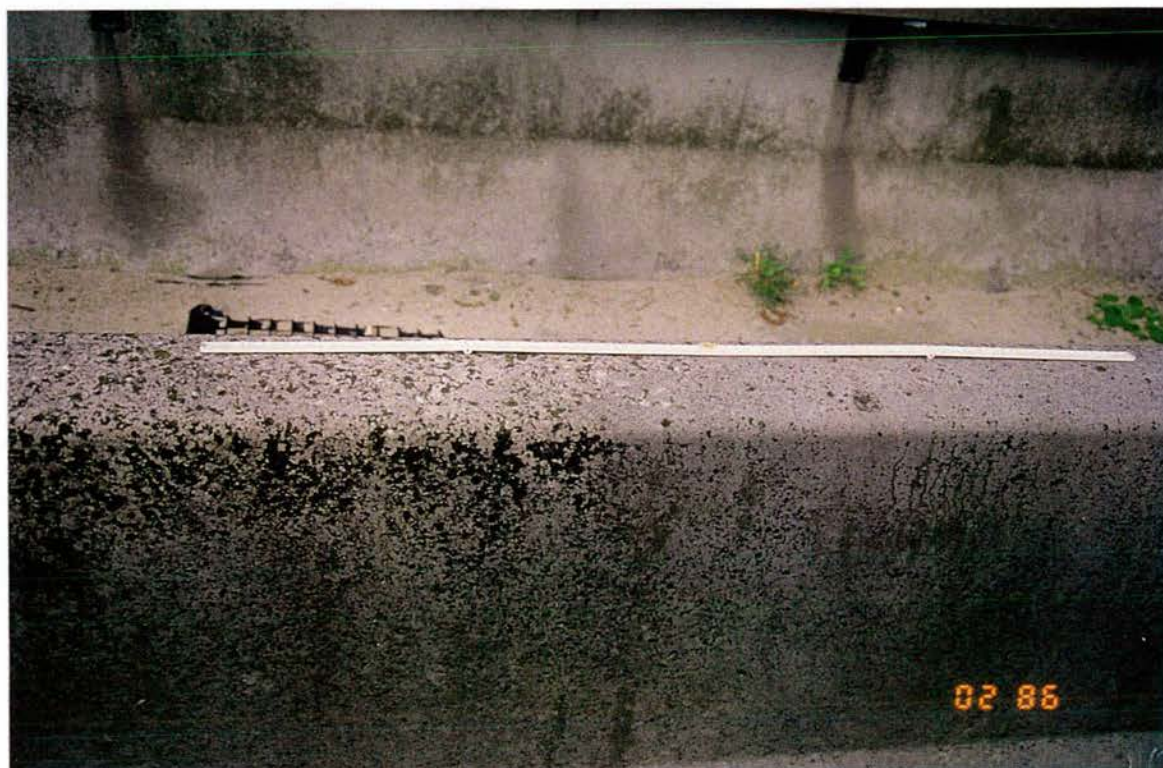
Profielnummer : 3
 Schade : Vlak a vertoont diverse schades / is matig uitgewassen (foto's 11 en 12); vlak d vertoont mechanische schade.
 Materiaalverlies : Circa 10 cm³
 Kernnummers : B-2416 K41, K42, K43 en K44 (foto's 13 en 14).

Foto 11: Rijbanen in noordelijke richting, middenberm, profiel 3, vlak a.

Foto 12: Rijbanen in noordelijke richting, middenberm, profiel 3, vlak a.

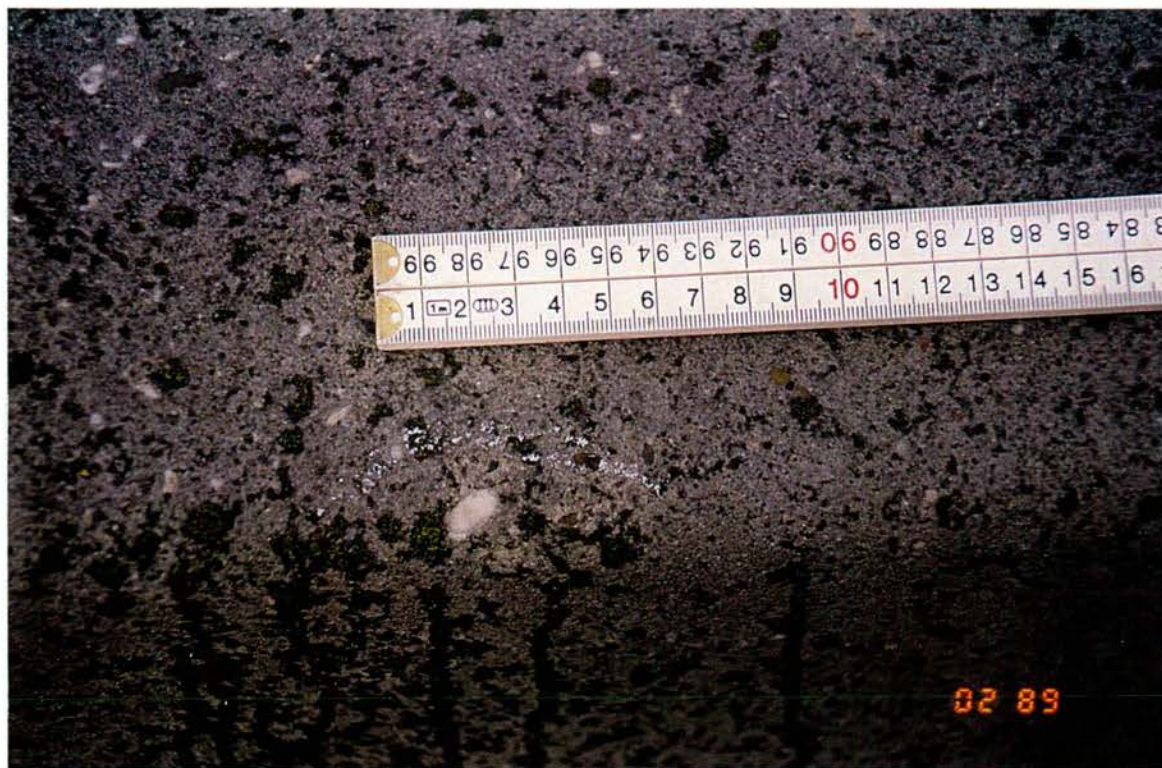
Profielnummer : 5
 Schade : Enkele schades op vlak a (foto's 16 en 17); vlak d vertoont mechanische schade.
 Materiaalverlies : Circa 0,8 cm³.
 Kernnummers : Geen.

Foto 17: Rijbanen in noordelijke richting, middenberm, profiel 5, vlak a.

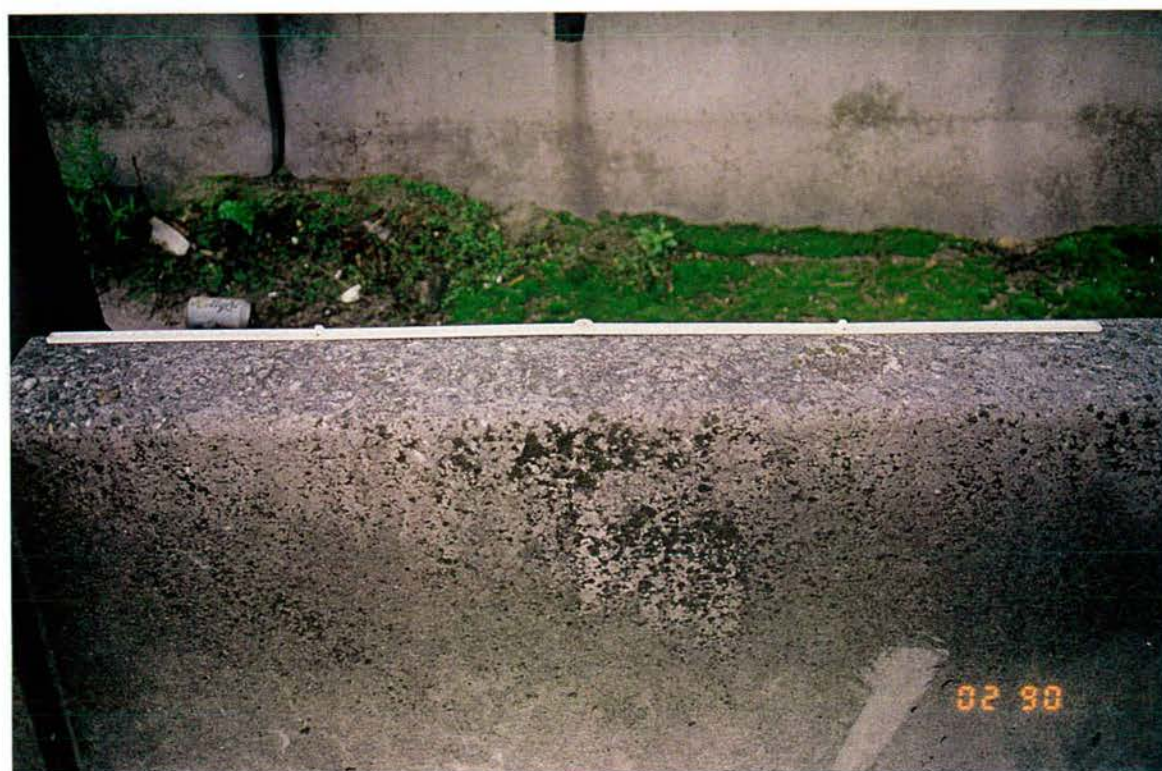
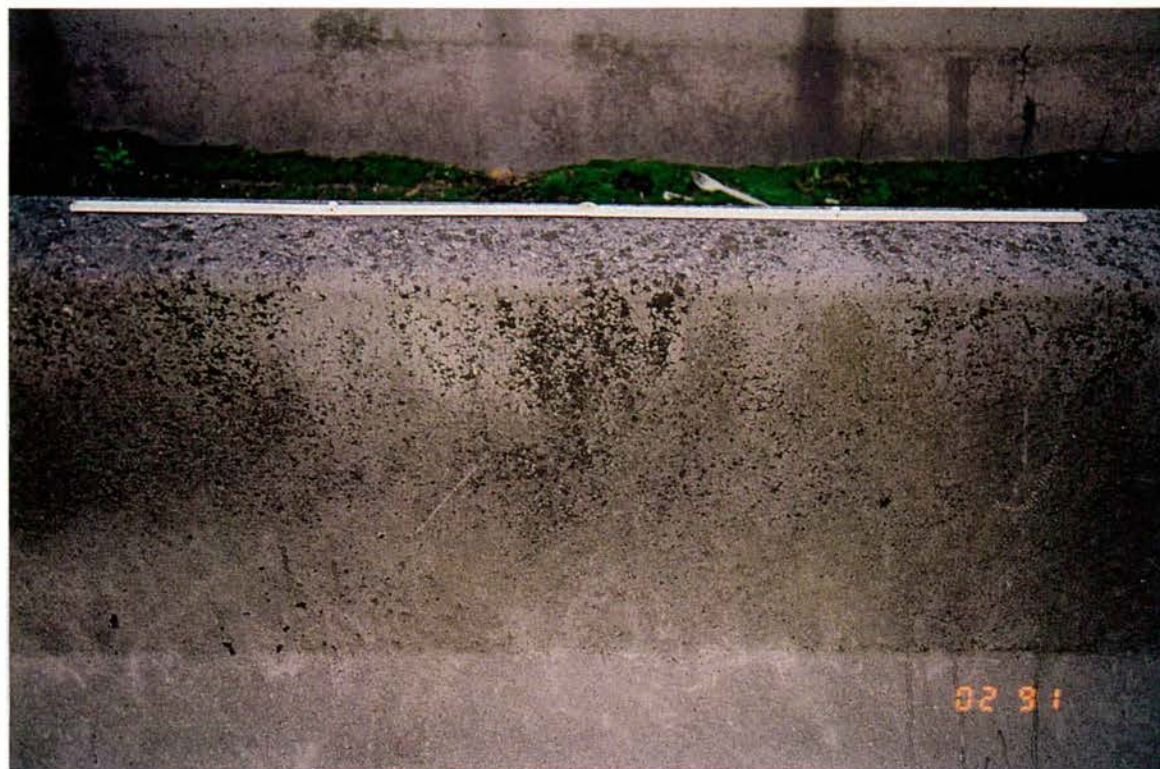
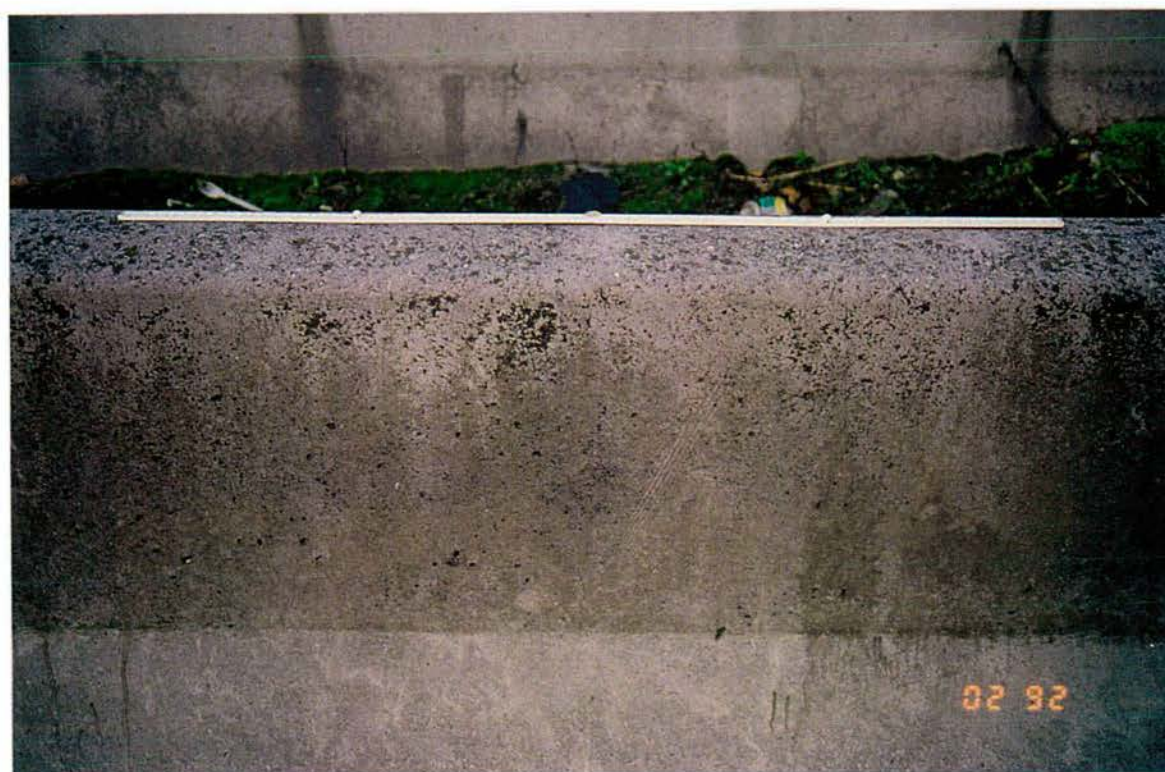
Profielnummer : 6
 Schade : Vlak a vertoont diverse schades (foto's 18 t/m 21); vlak d vertoont mechanische schade.
 Materiaalverlies : Circa 27 cm³.
 Kernnummers : Geen.

Foto 18: Rijbanen in noordelijke richting, middenberm, profiel 6, vlak a, zuid deel.

Foto 19: Rijbanen in noordelijke richting, middenberm, profiel 6, vlak a, noord – zuid deel.

Foto 20: Rijbanen in noordelijke richting, middenberm, profiel 6, vlak a, zuid – noord deel.

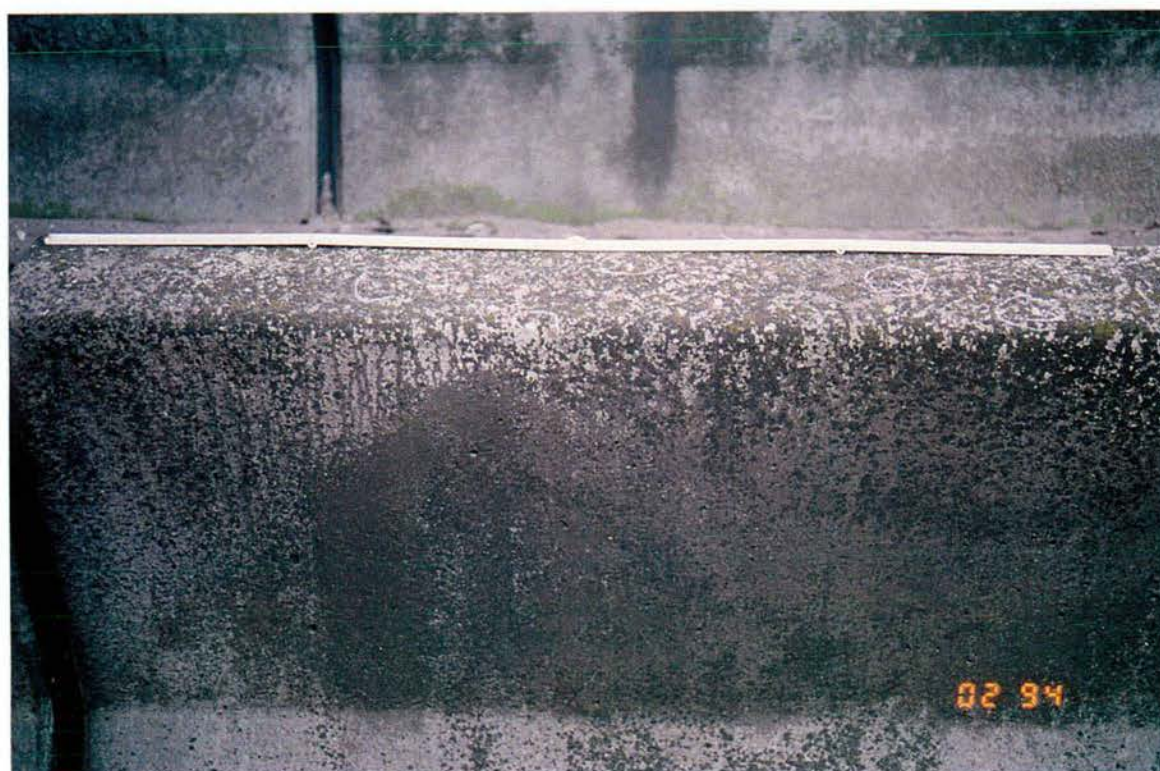
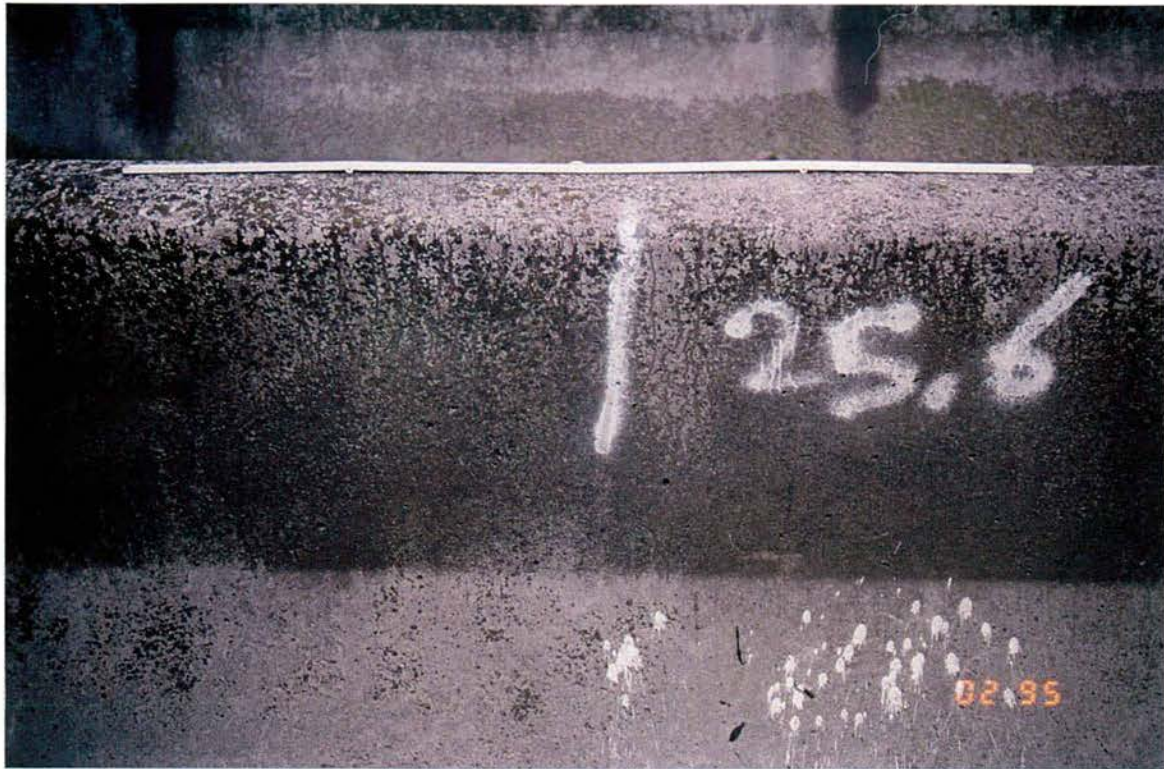
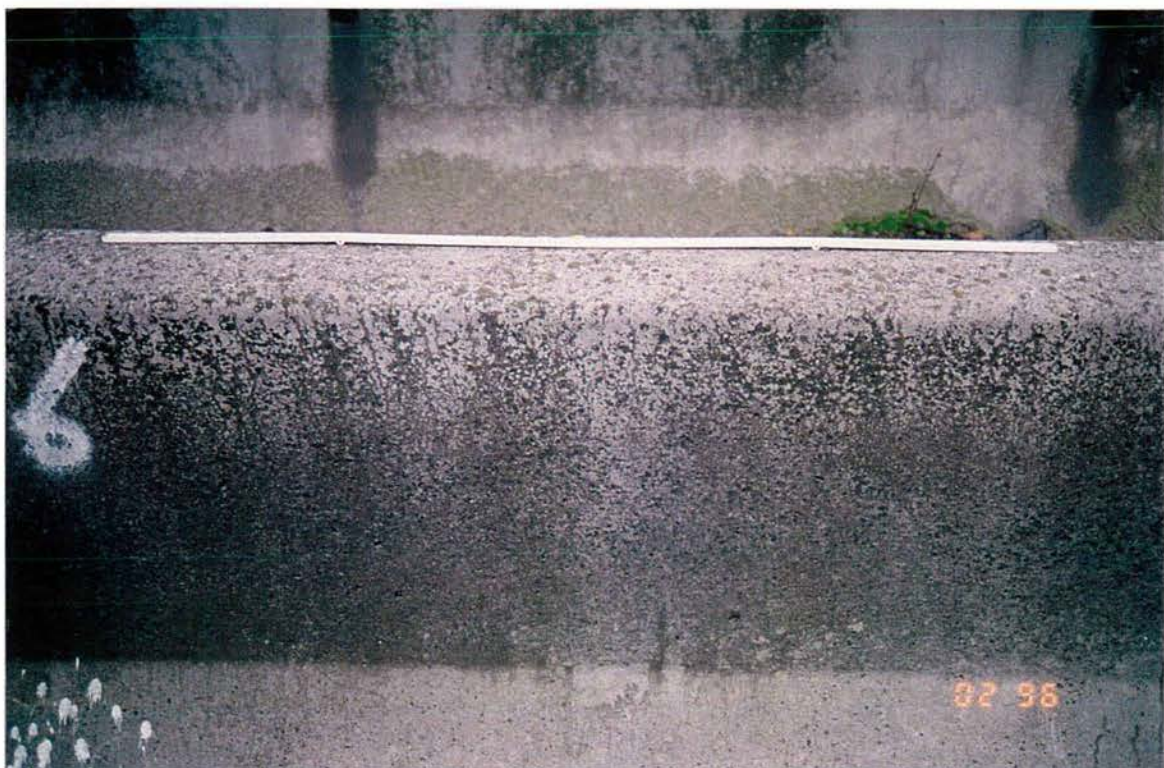
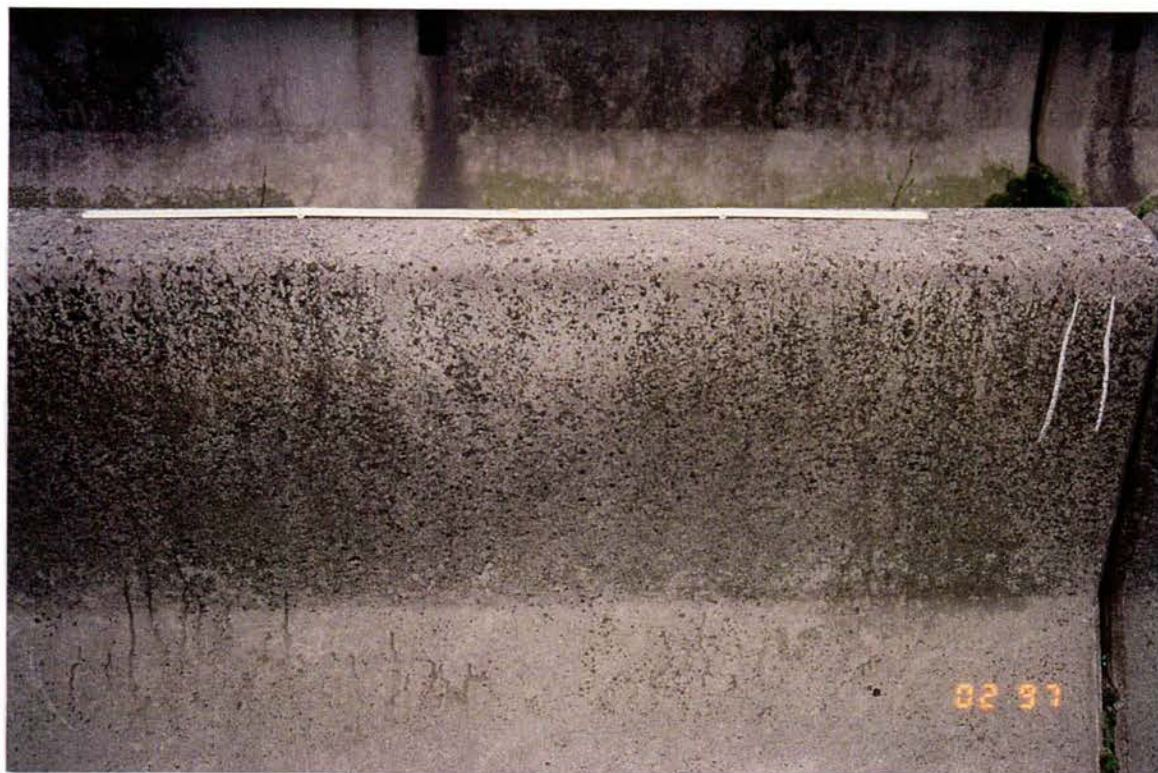
Schade : Vlak a is licht uitgewassen (foto's 22 t/m 25).

Foto 22: Rijbanen in noordelijke richting, middenberm, profiel 11, vlak a, zuid deel.

Foto 23: Rijbanen in noordelijke richting, middenberm, profiel 11, vlak a, noord – zuid deel.

Foto 24: Rijbanen in noordelijke richting, middenberm, profiel 11, vlak a, zuid – noord deel.

Foto 25: Rijbanen in noordelijke richting, middenberm, profiel 11, vlak a, noord deel.

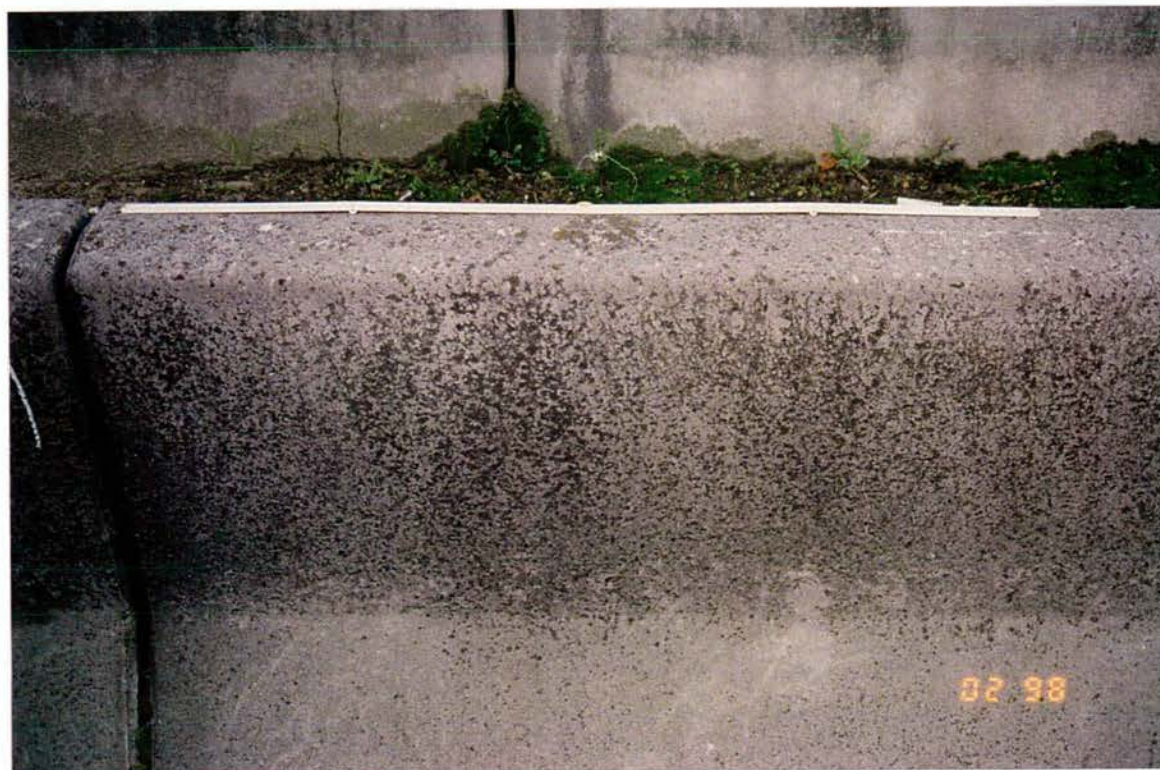
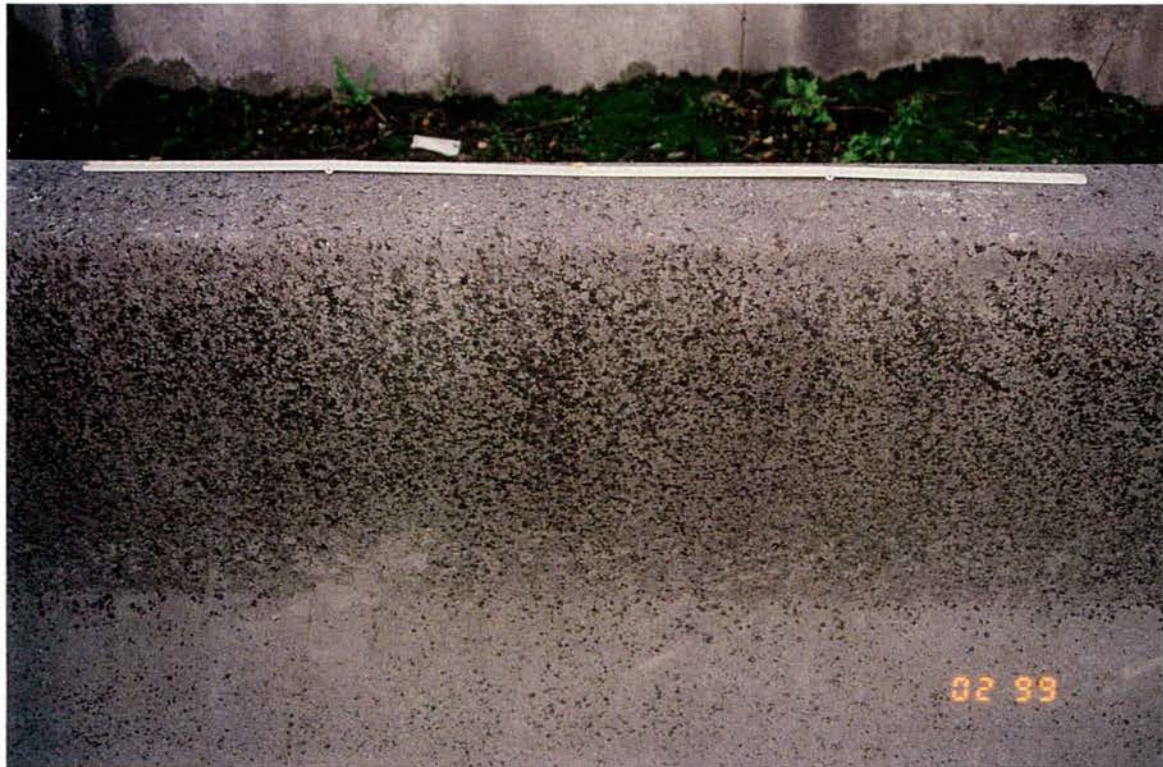
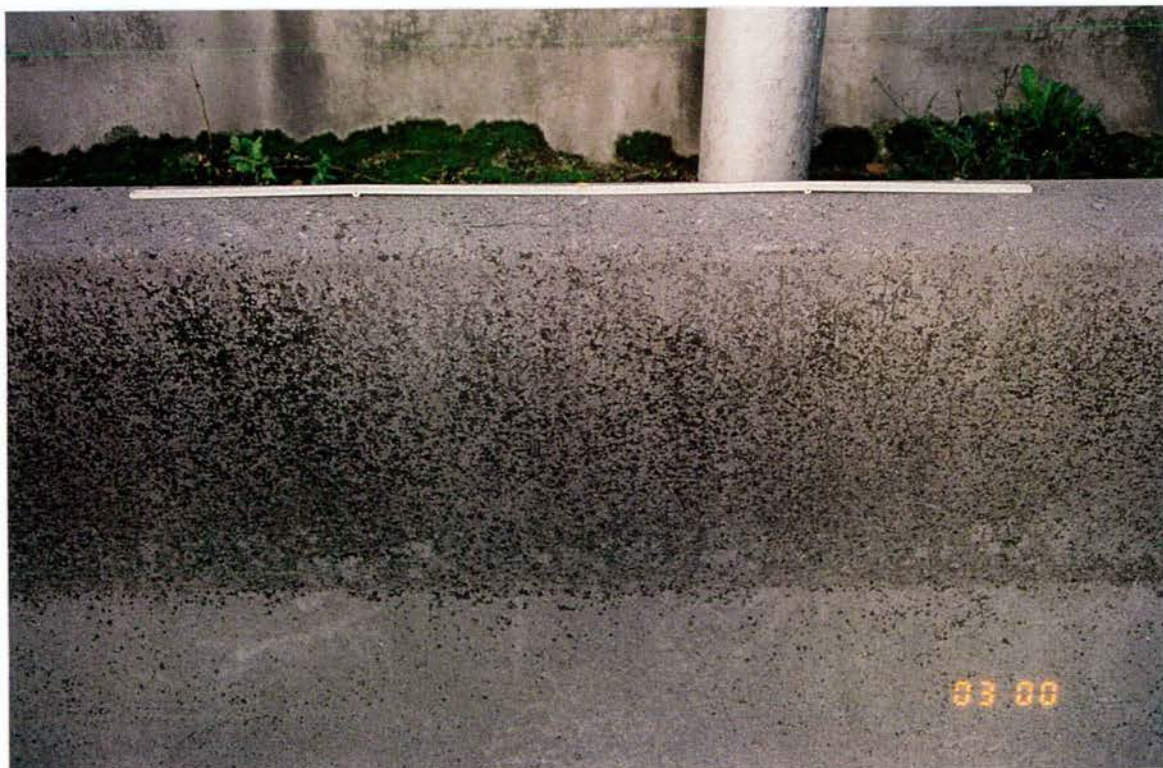
Schade : Vlak a is licht uitgewassen (foto's 26 t/m 28).

Foto 26: Rijbanen in noordelijke richting, middenberm, profiel 12, vlak a, zuid deel.

Foto 27: Rijbanen in noordelijke richting, middenberm, profiel 12, vlak a, noord – zuid deel.

Foto 28: Rijbanen in noordelijke richting, middenberm, profiel 12, vlak a, zuid – noord deel.

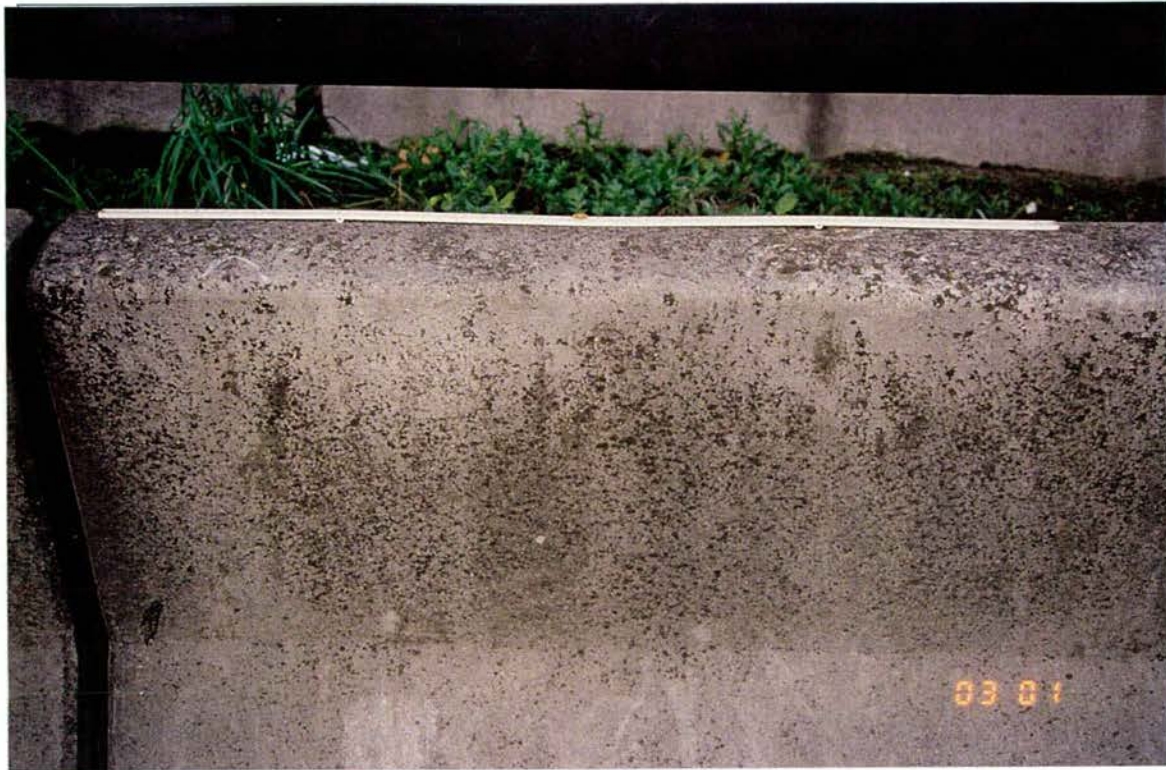
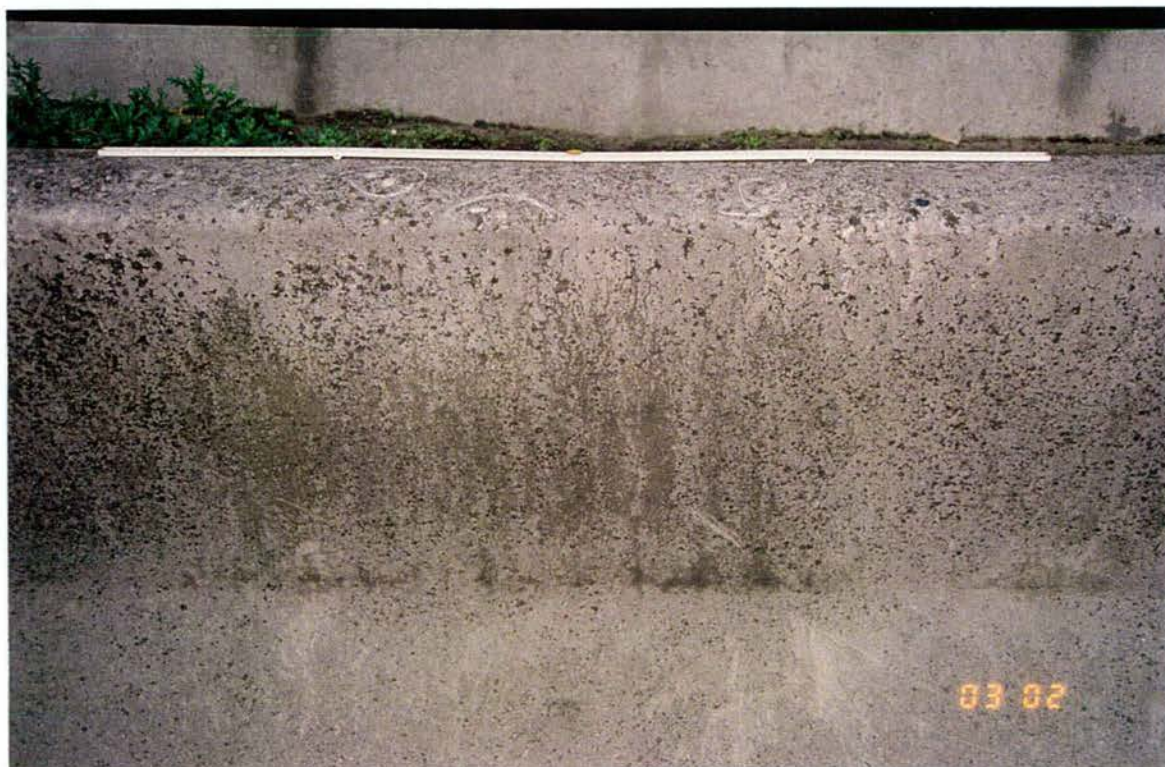
Schade : Vlak a vertoont diverse schades (foto's 29 en 30) en is licht uitgewassen.

Foto 29: Rijbanen in noordelijke richting, middenberm, profiel 13, vlak a.

Foto 30: Rijbanen in noordelijke richting, middenberm, profiel 13, vlak a.
