VODOSCHA 2
Onderdoorgang Bos en Lommer
(25B-002, BC 01)

Rapportnummer : B-2416b

Betreft : VODOSCHA 2 Onderdoorgang Bos en Lommer (25B-002, BC 01)

In opdracht van de Bouwdienst Rijkswaterstaat is door Nebest b.v. te Groot Ammers een inspectie en laboratoriumonderzoek uitgevoerd aan geprefabriceerde voertuigkeringselementen, z.g. New Jersey profielen (figuur 1), langs de onderdoorgang van het ongelijkvloers kruispunt rijksweg – Bos en Lommer (onderdoorgang Bos en Lommer, topcode 25B-002, BC 01). Doel van het onderzoek was:

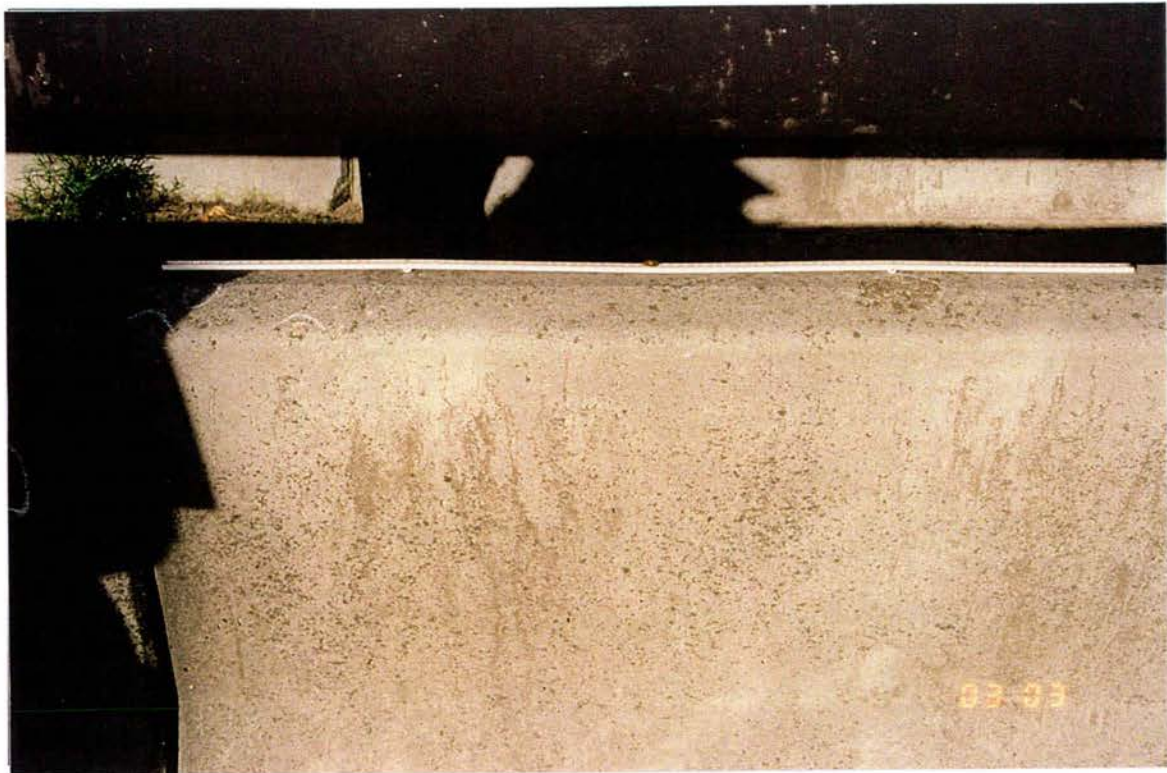
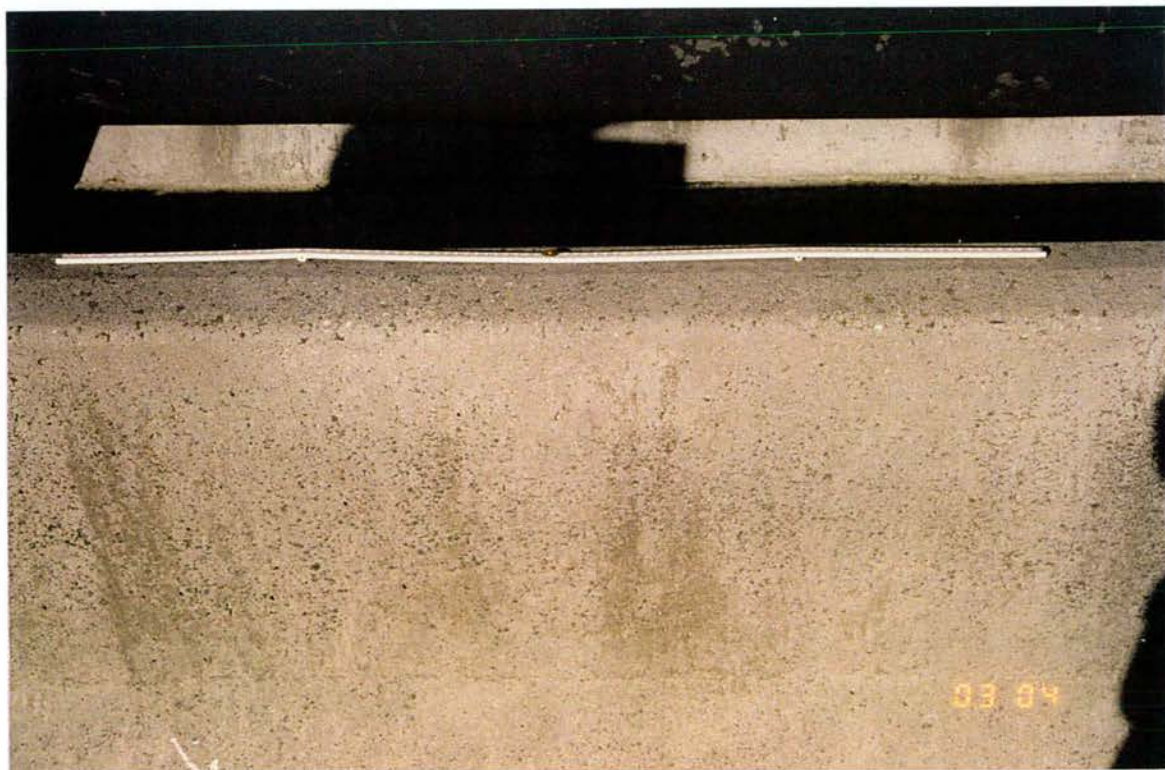
Schade : Vlak a vertoont enige schades (foto's 31 t/m 33); vlak c vertoont één schade (foto 34).

Foto 31: Rijbanen in noordelijke richting, middenberm, profiel 14, vlak a.

Foto 32: Rijbanen in noordelijke richting, middenberm, profiel 14, vlak a.

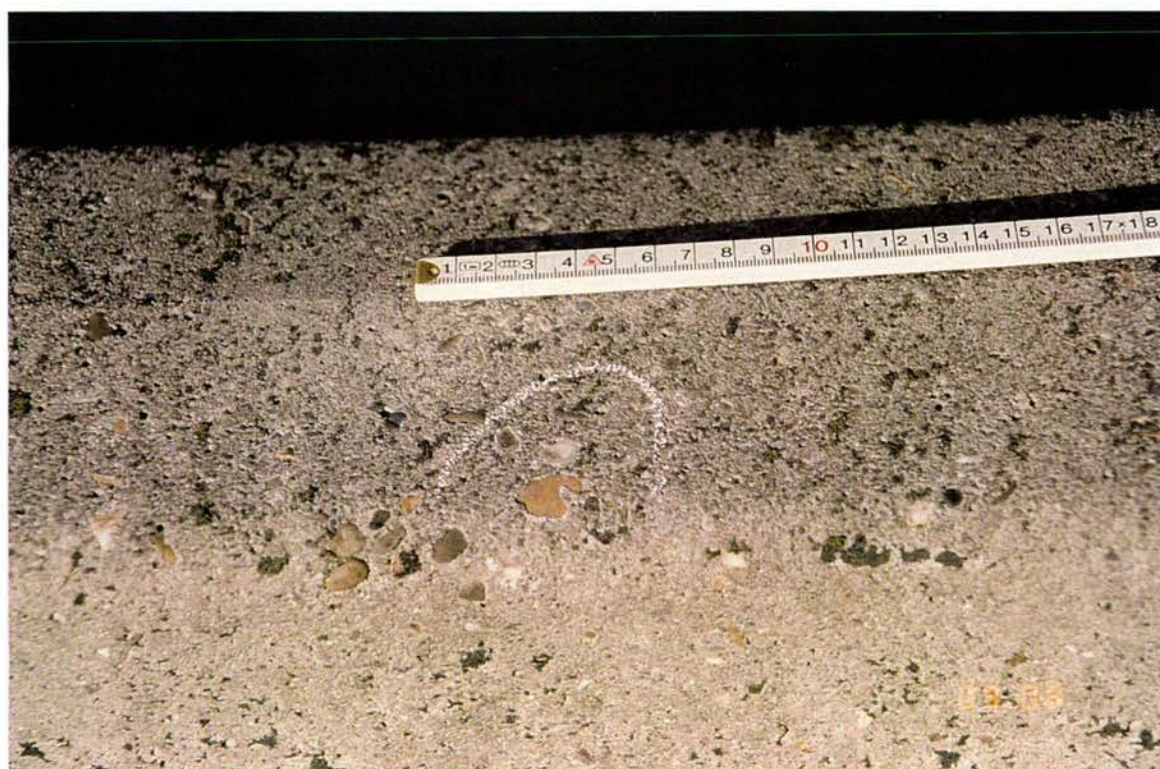
Schade : Vlak a vertoont diverse schades (foto's 35 en 36) en is licht uitgewassen.

Foto 36: Rijbanen in noordelijke richting, middenberm, profiel 15, vlak a.

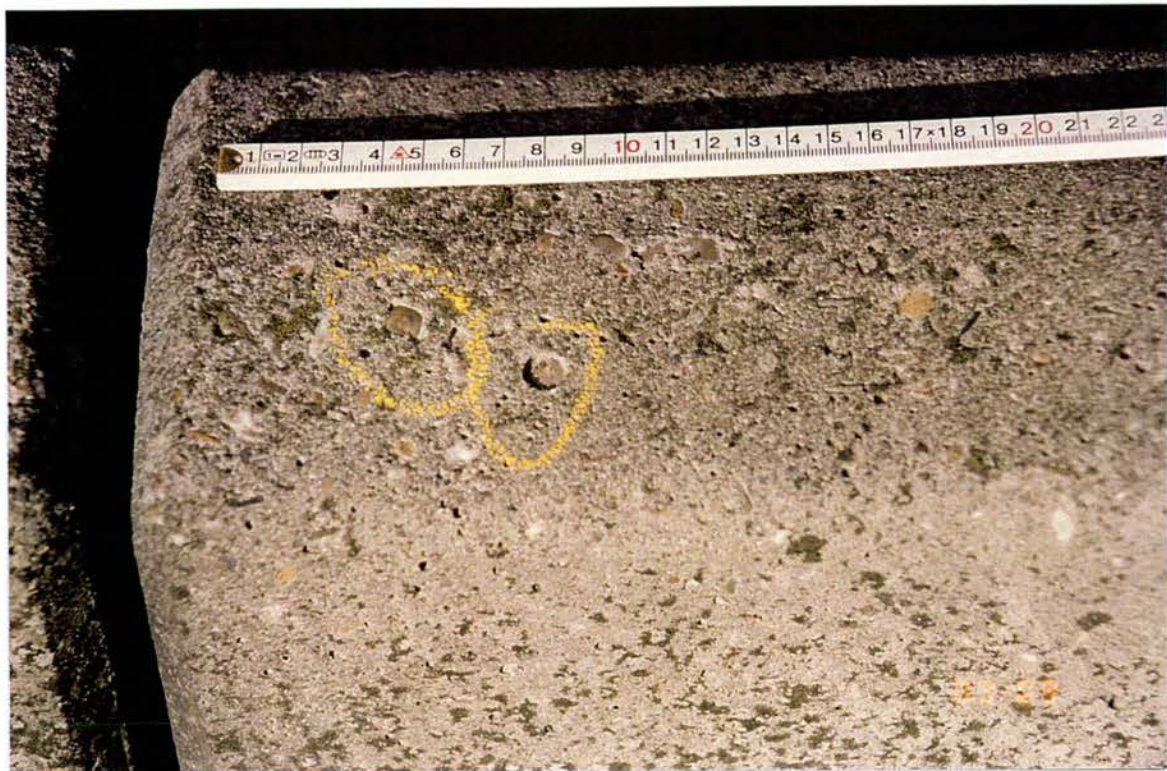
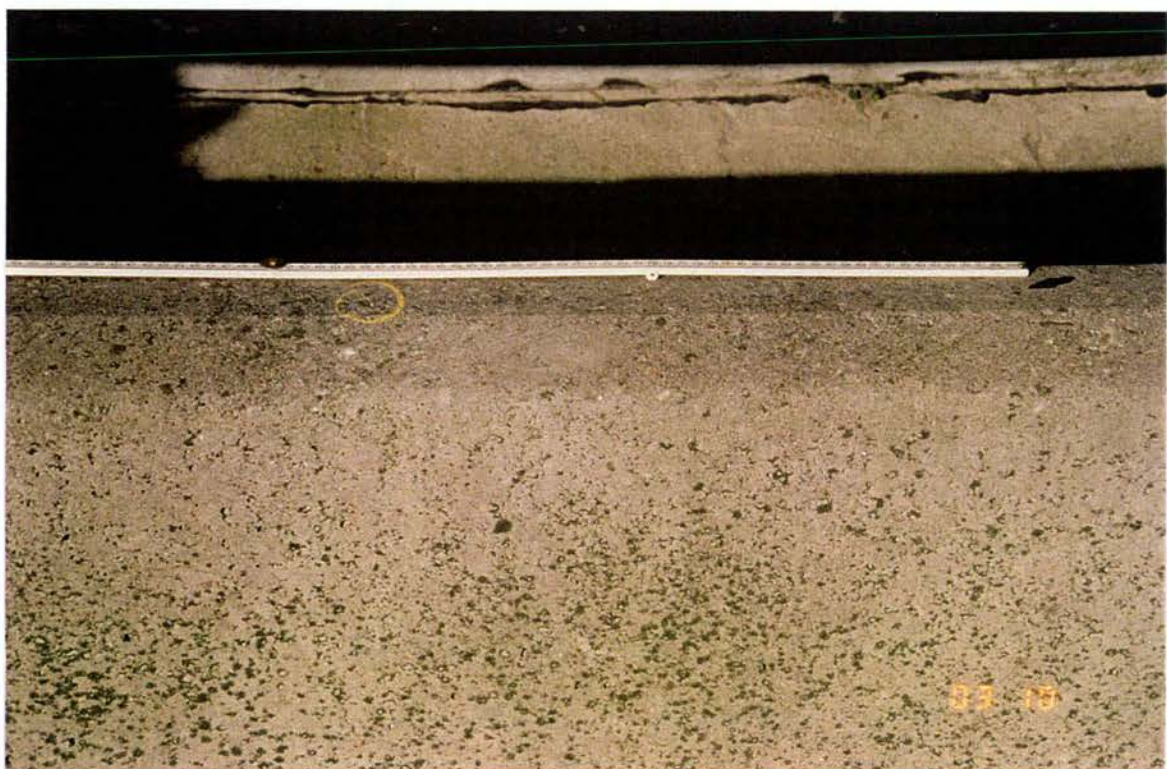
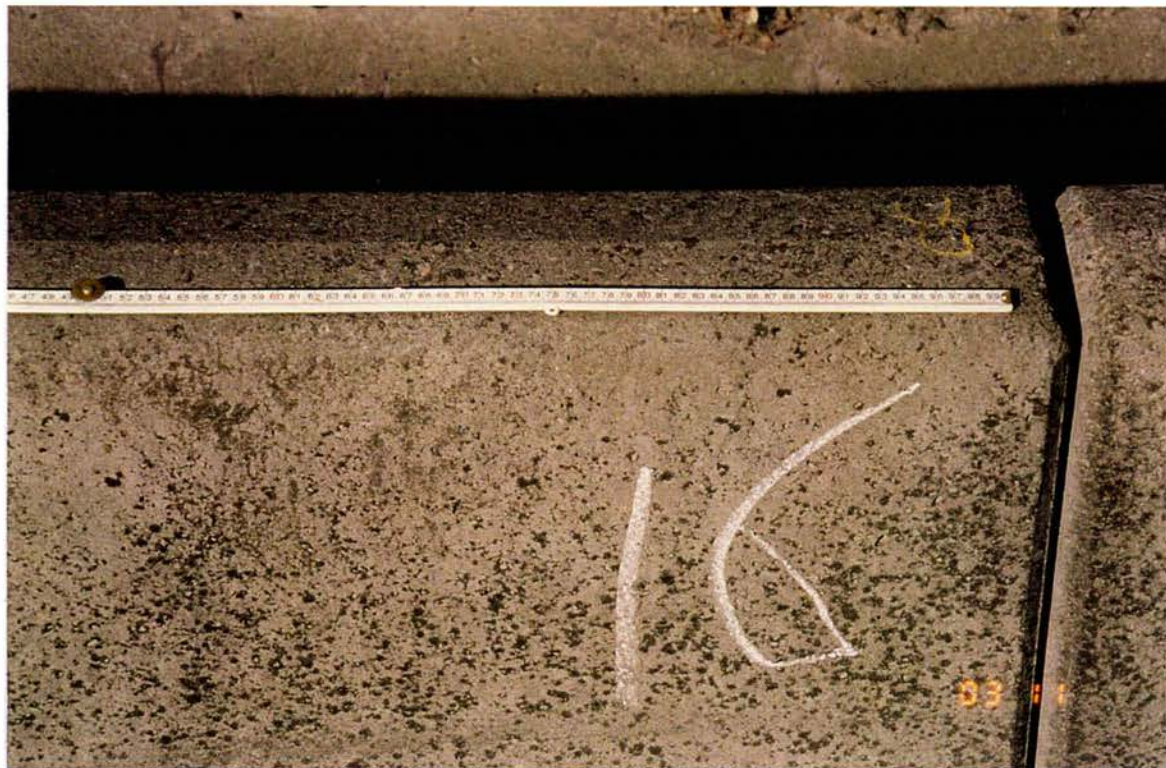
Schade : Vlak a is vertoont diverse schades (foto's 37 t/m 39) en is licht uitgewassen; enkele schades op vlak c (foto 40).

Foto 37: Rijbanen in noordelijke richting, middenberm, profiel 16, vlak a.

Foto 38: Rijbanen in noordelijke richting, middenberm, profiel 16, vlak a.

Foto 39: Rijbanen in noordelijke richting, middenberm, profiel 16, vlak a.

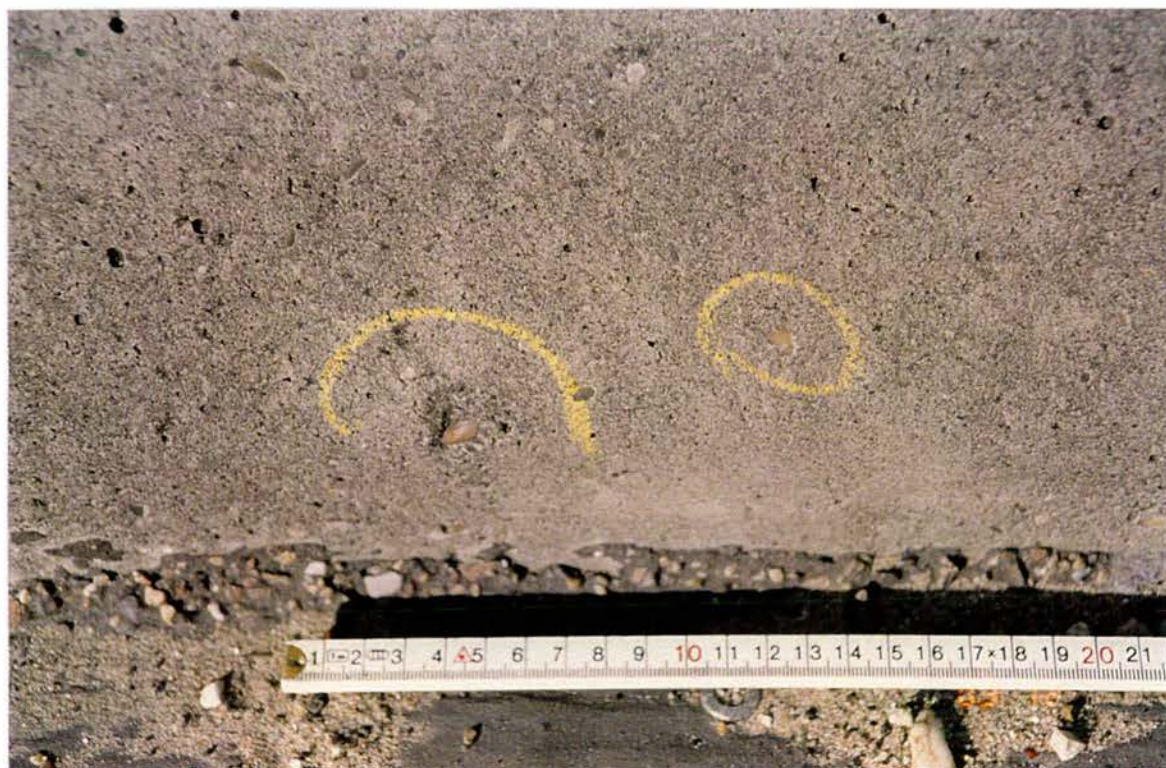
Foto 40: Rijbanen in noordelijke richting, middenberm, profiel 16, vlak a.

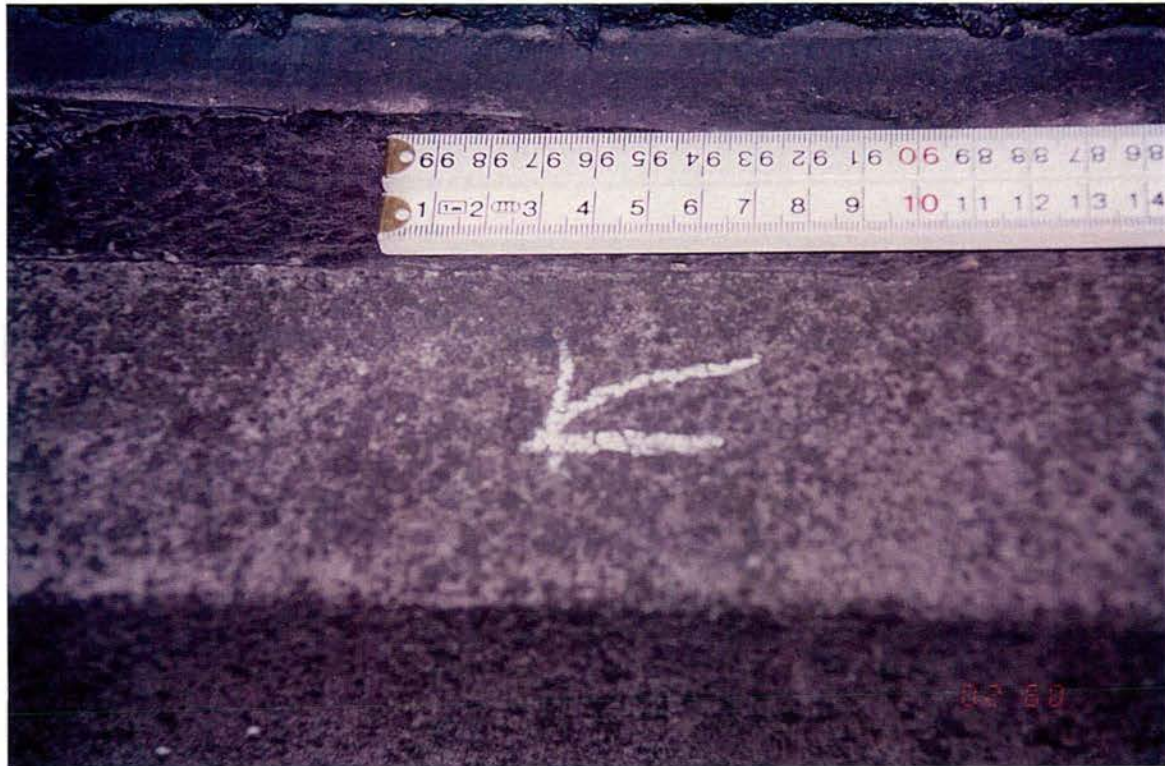
Profielnummer : 2
 Schade : Vlak a vertoont één schade (foto 41).
 Materiaalverlies : Circa 0,1 cm³.
 Kernnummers : Geen.

Foto 41: Rijbanen in zuidelijke richting, zijberm, profiel 2, vlak a.

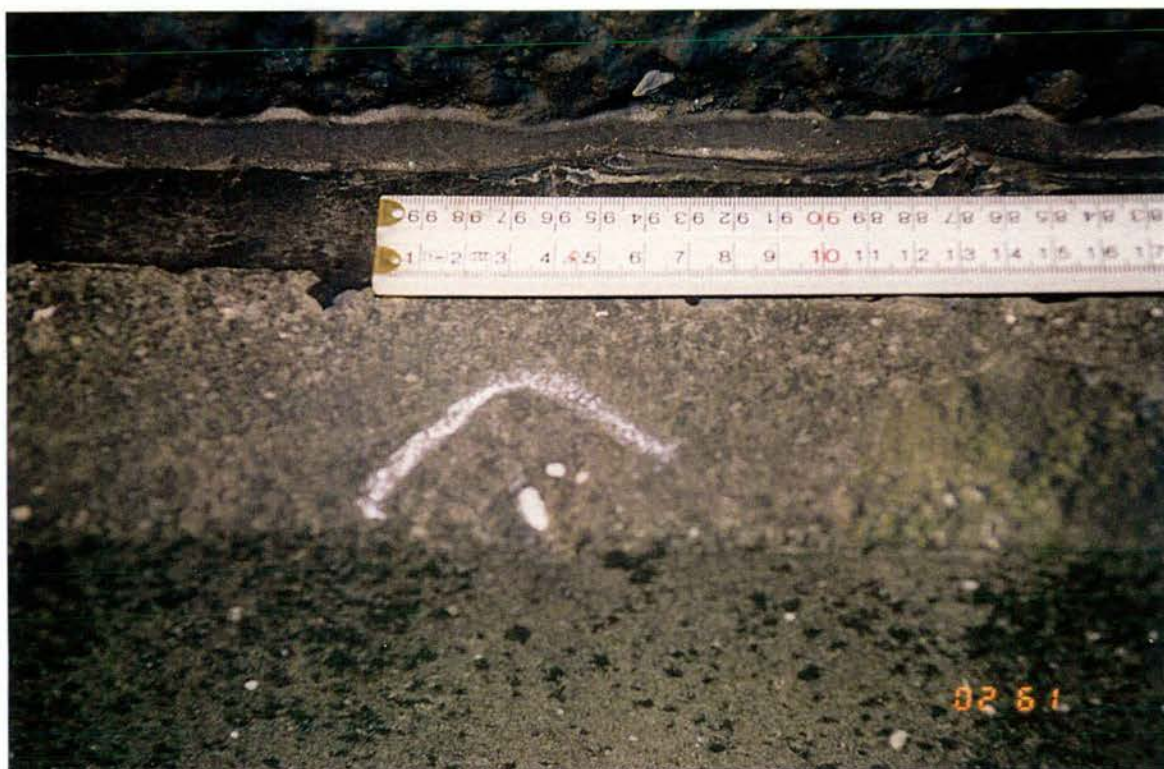
Profielnummer : 3
 Schade : Vlak a vertoont enkele schades (foto's 42 en 43); vlak c is zeer licht uitgewassen.
 Materiaalverlies : Circa 0,6 cm³.
 Kernnummers : Geen.

Foto 42: Rijbanen in zuidelijke richting, zijberm, profiel 3, vlak a.

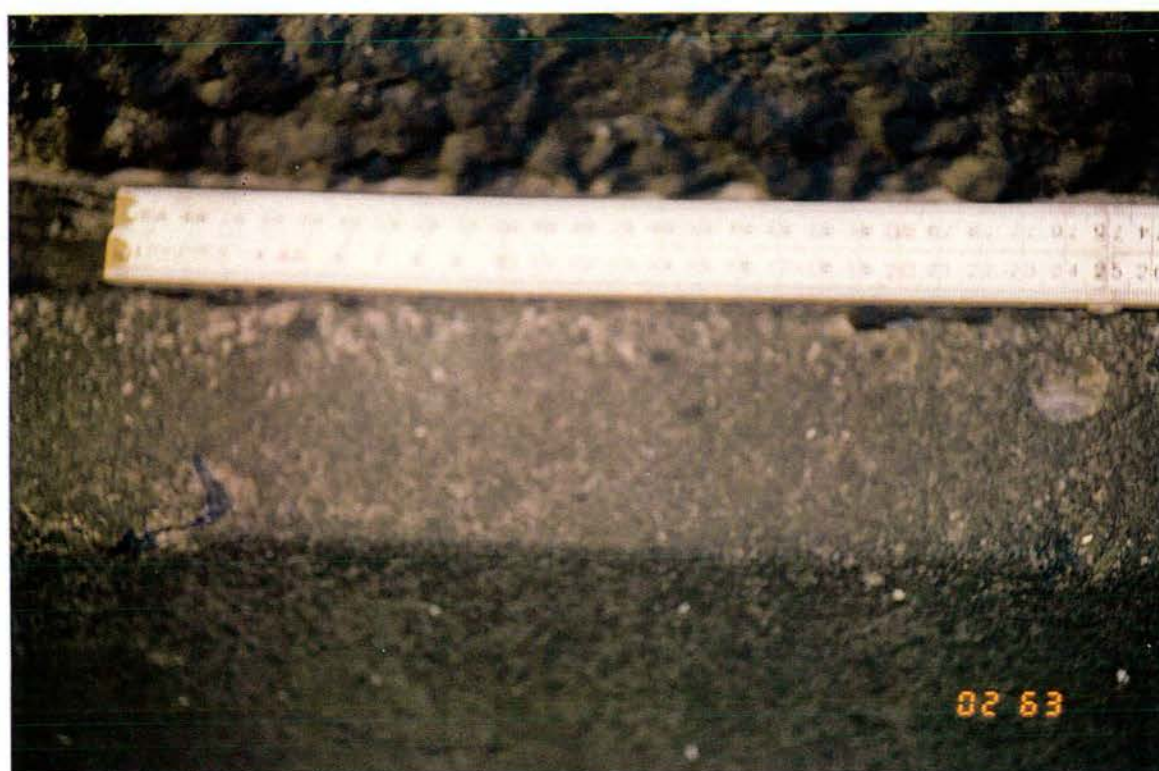
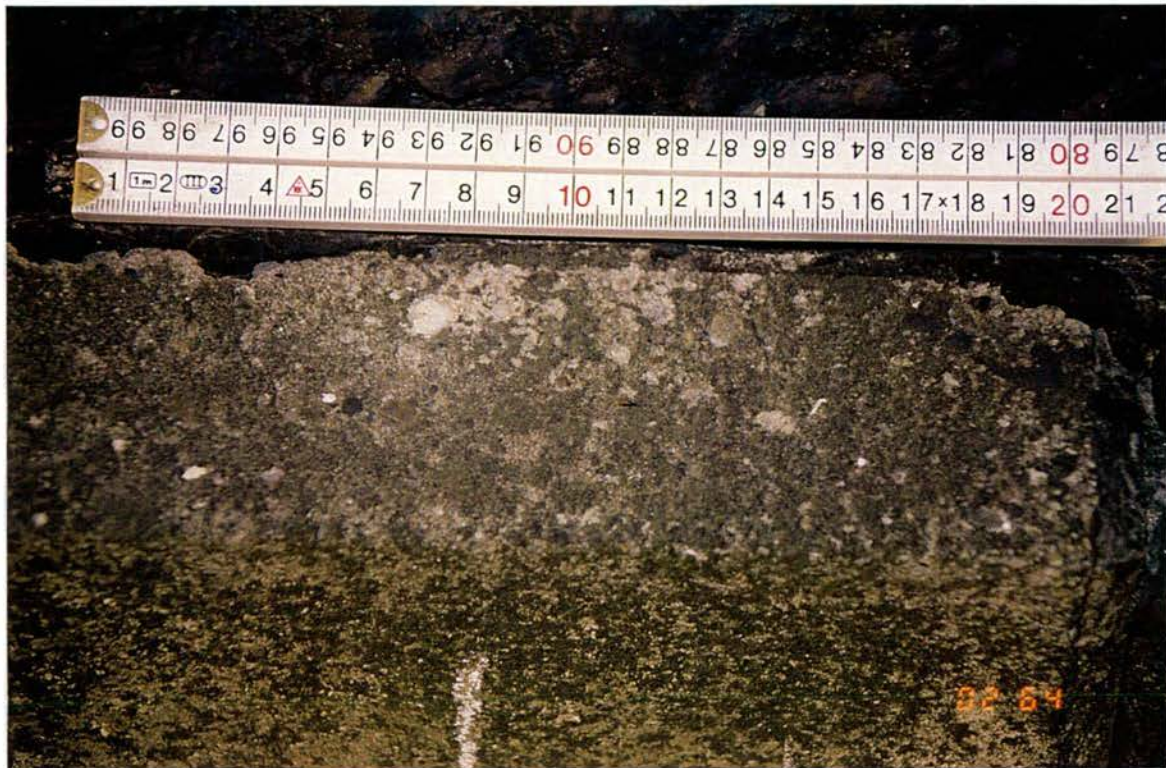
Profielnummer : 4
 Schade : Vlak a vertoont diverse schades (foto's 44 en 45); vlak c is zeer licht uitgewassen.
 Materiaalverlies : Circa 6,7 cm³.
 Kernnummers : Geen.

Foto 44: Rijbanen in zuidelijke richting, zijberm, profiel 4, vlak a.

Foto 45: Rijbanen in zuidelijke richting, zijberm, profiel 4, vlak a.

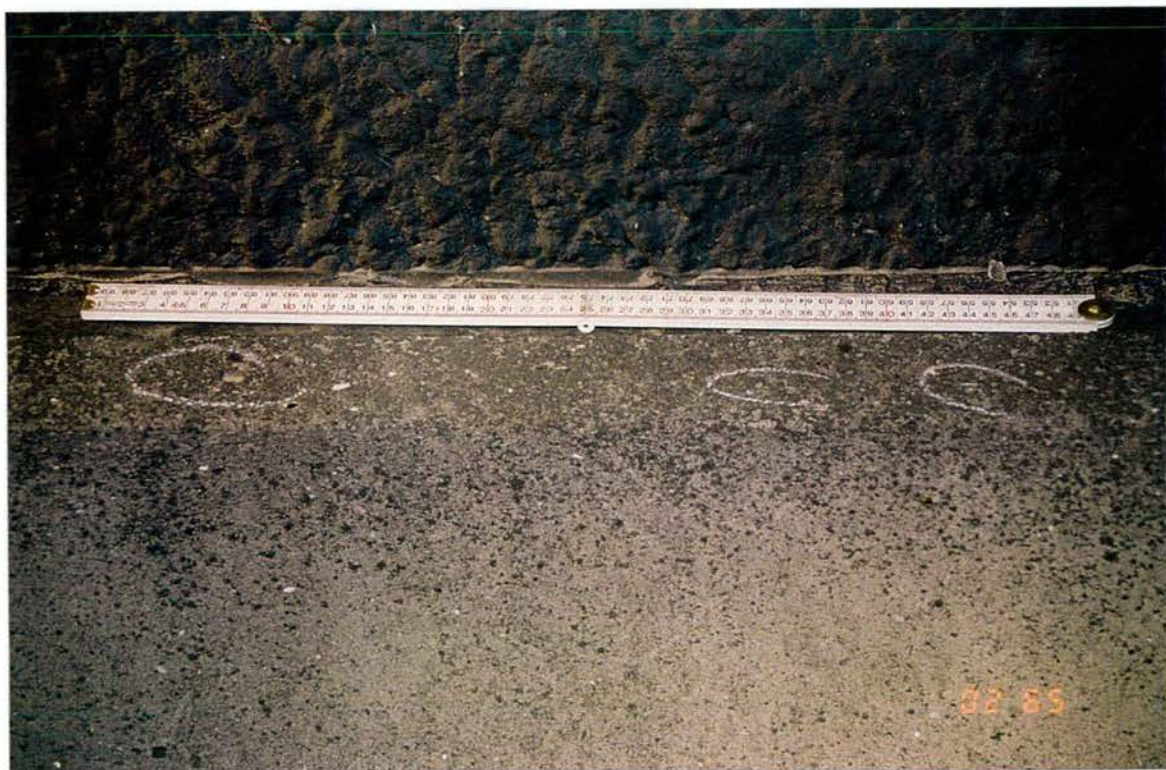
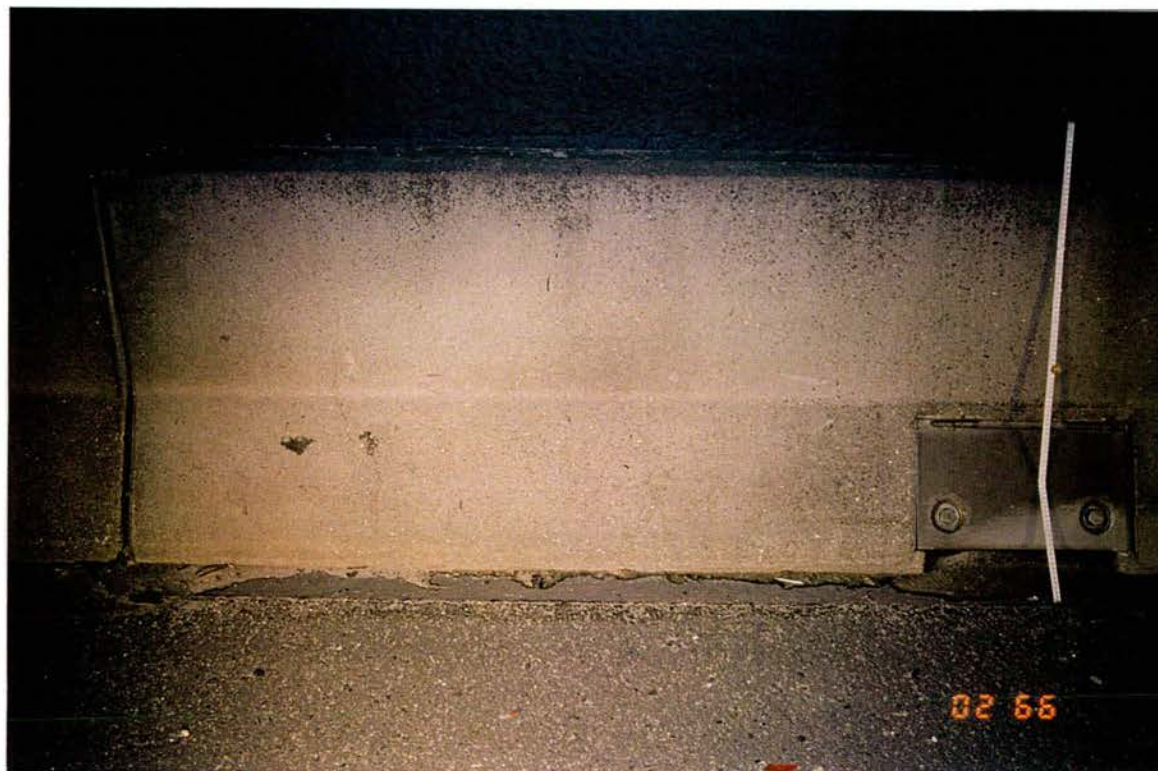
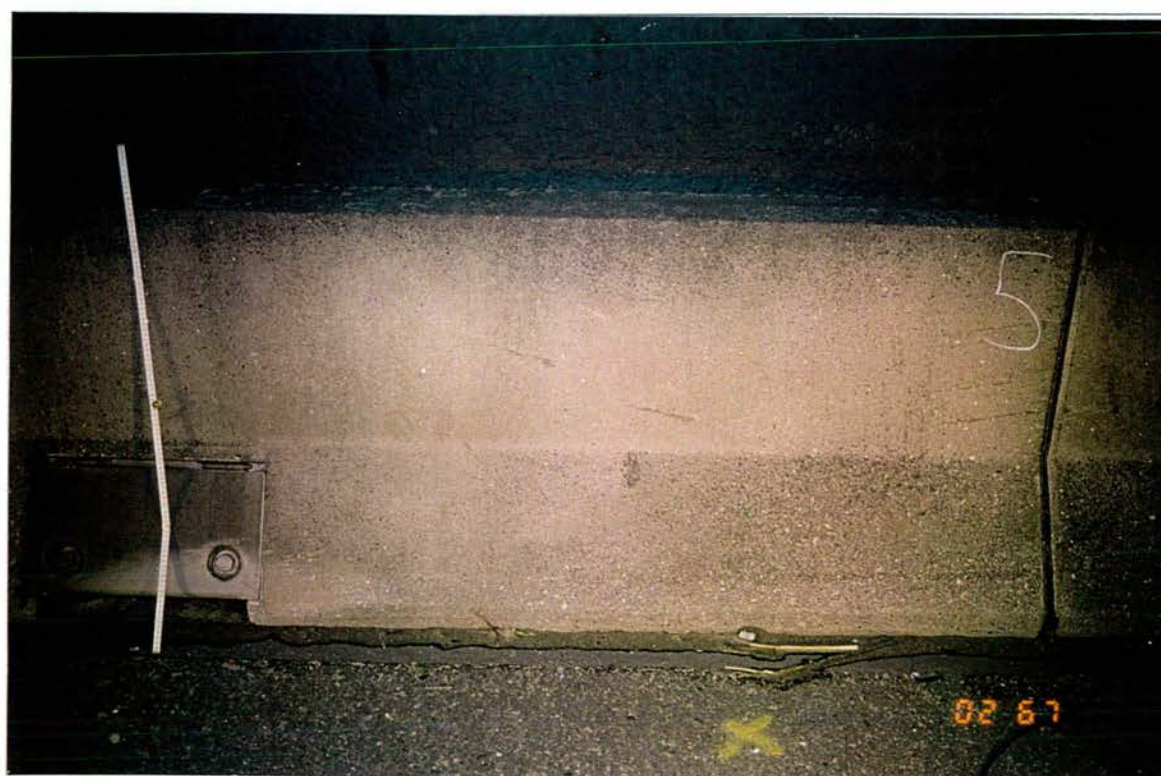
Profielnummer : 5
 Schade : Vlak a vertoont diverse schades (foto 46); vlak c is licht uitgewassen (foto's 47 en 48).
 Materiaalverlies : Circa 0,4 cm³.
 Kernnummers : Geen.

Foto 46: Rijbanen in zuidelijke richting, zijberm, profiel 5, vlak a.

Foto 47: Rijbanen in zuidelijke richting, zijberm, profiel 5, vlak c, zuid deel.

Foto 48: Rijbanen in zuidelijke richting, zijberm, profiel 5, vlak c, noord deel.

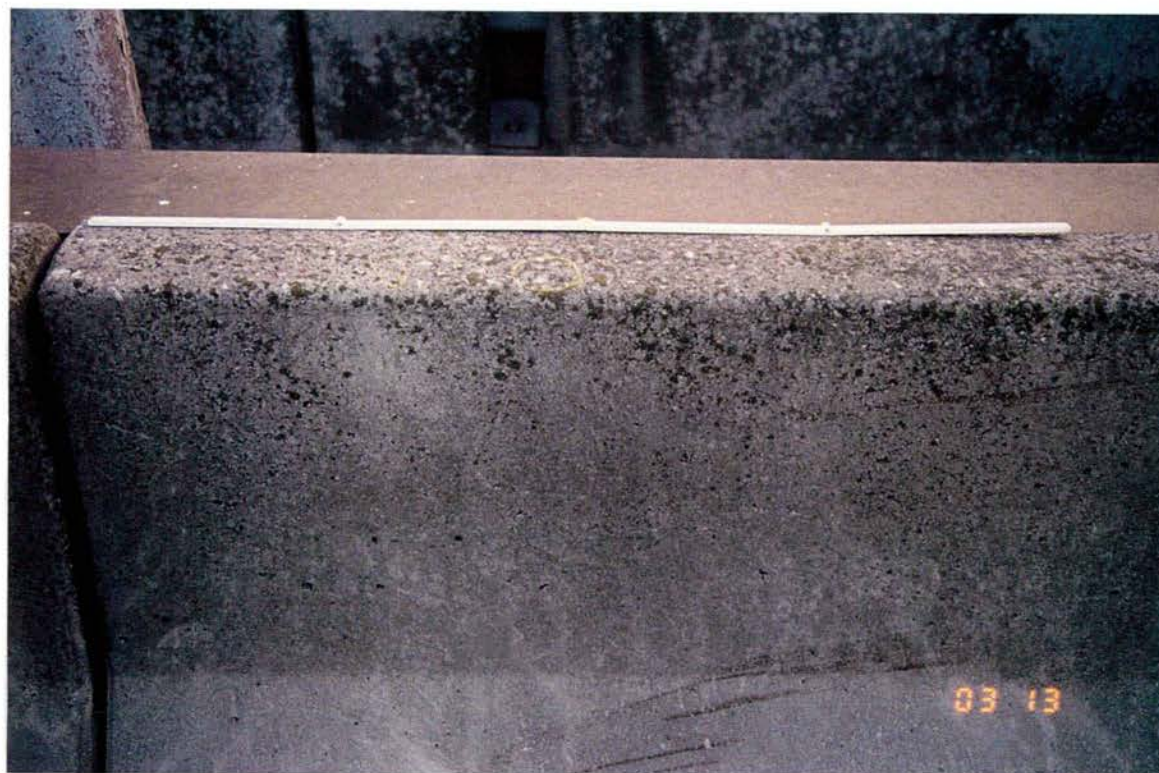
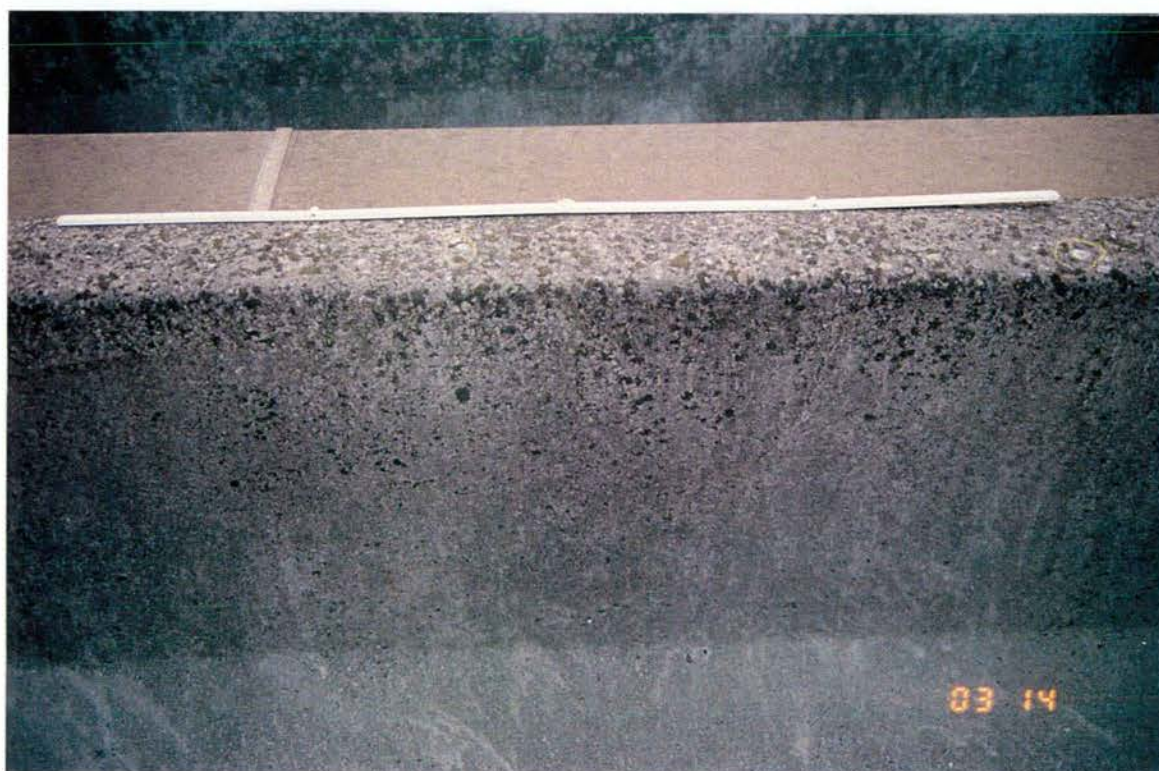
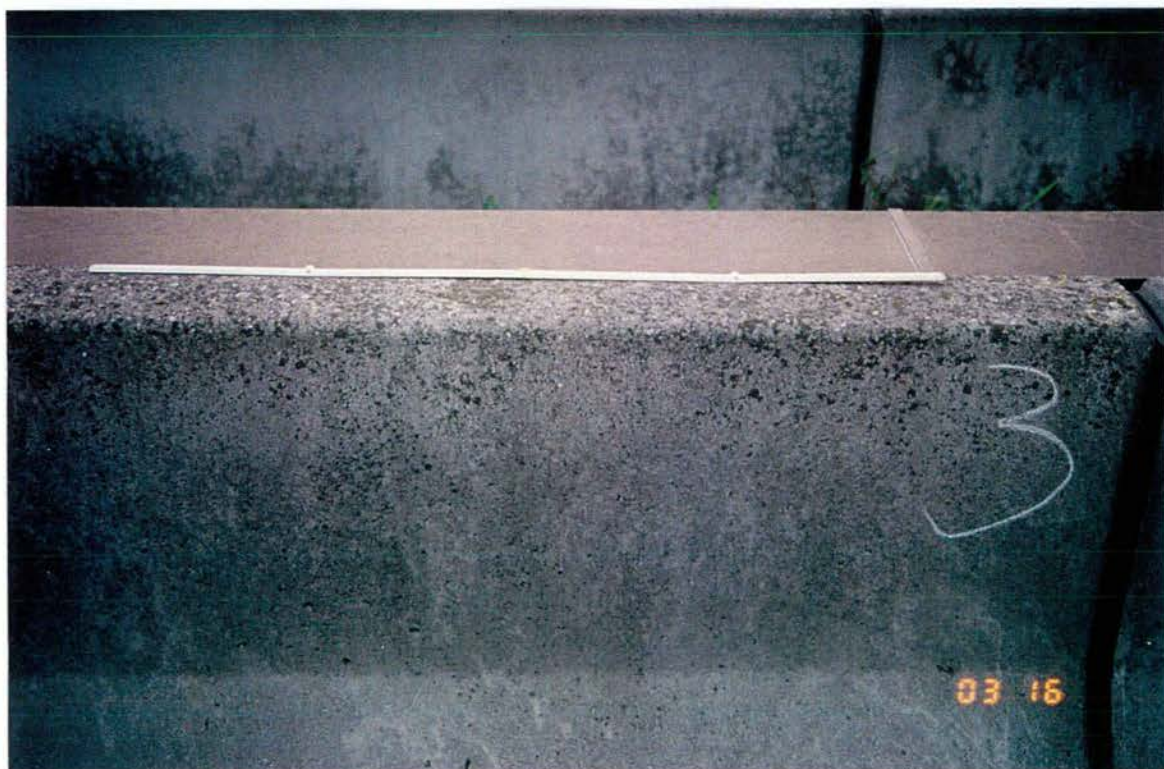
Profielnummer : 3
 Schade : Vlak a vertoont diverse schades (foto's 49 t/m 52); vlak c vertoont enkele schades (foto 53). Het profiel vertoont 2 verticale scheuren.
 Materiaalverlies : Circa 2,9 cm³.
 Kernnummers : Geen.

Foto 49: Rijbanen in zuidelijke richting, middenberm, profiel 3, vlak a, noord deel.

Foto 50: Rijbanen in zuidelijke richting, middenberm, profiel 3, vlak a, zuid – noord deel.

Foto 52: Rijbanen in zuidelijke richting, middenberm, profiel 3, vlak a, noord deel.

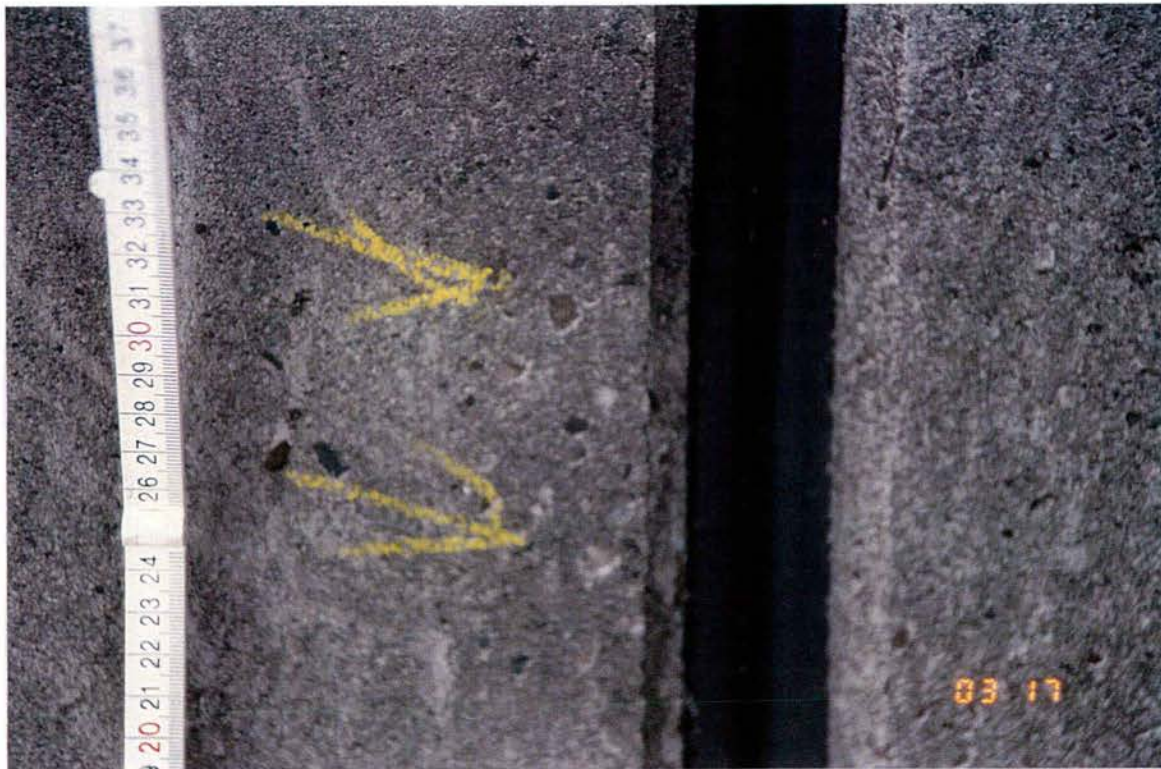
Foto 53: Rijbanen in zuidelijke richting, middenberm, profiel 3, vlak c.

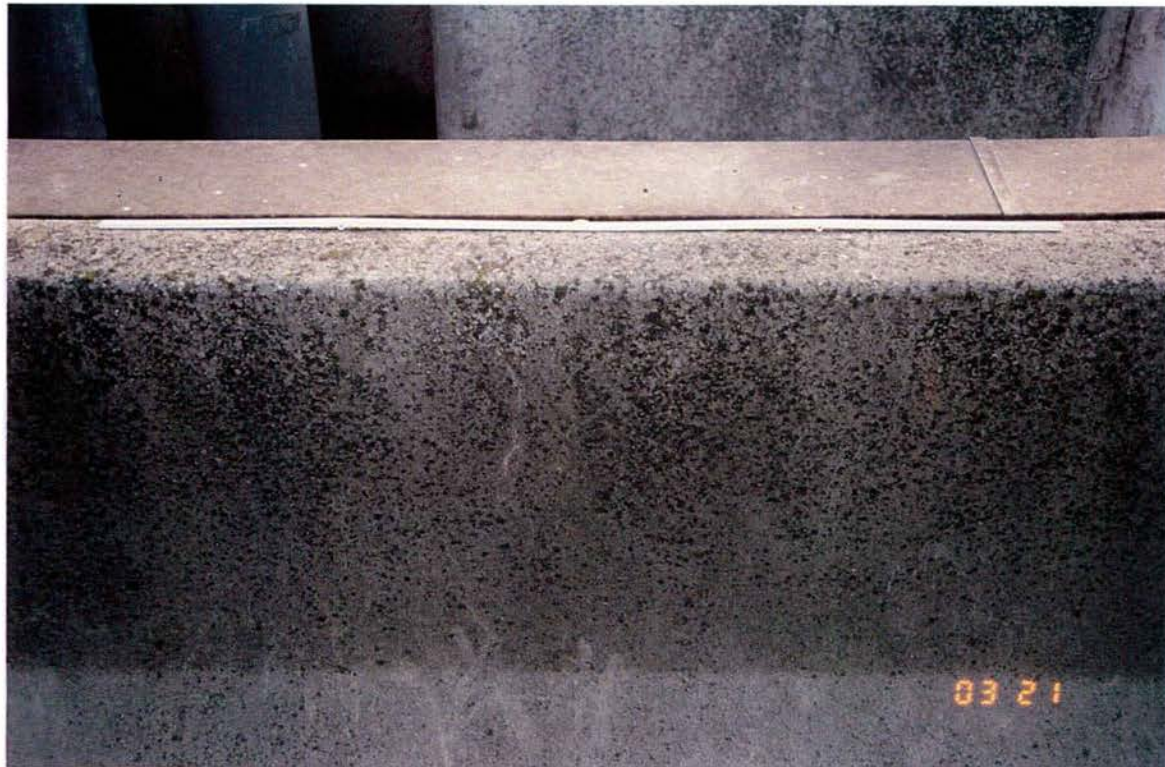
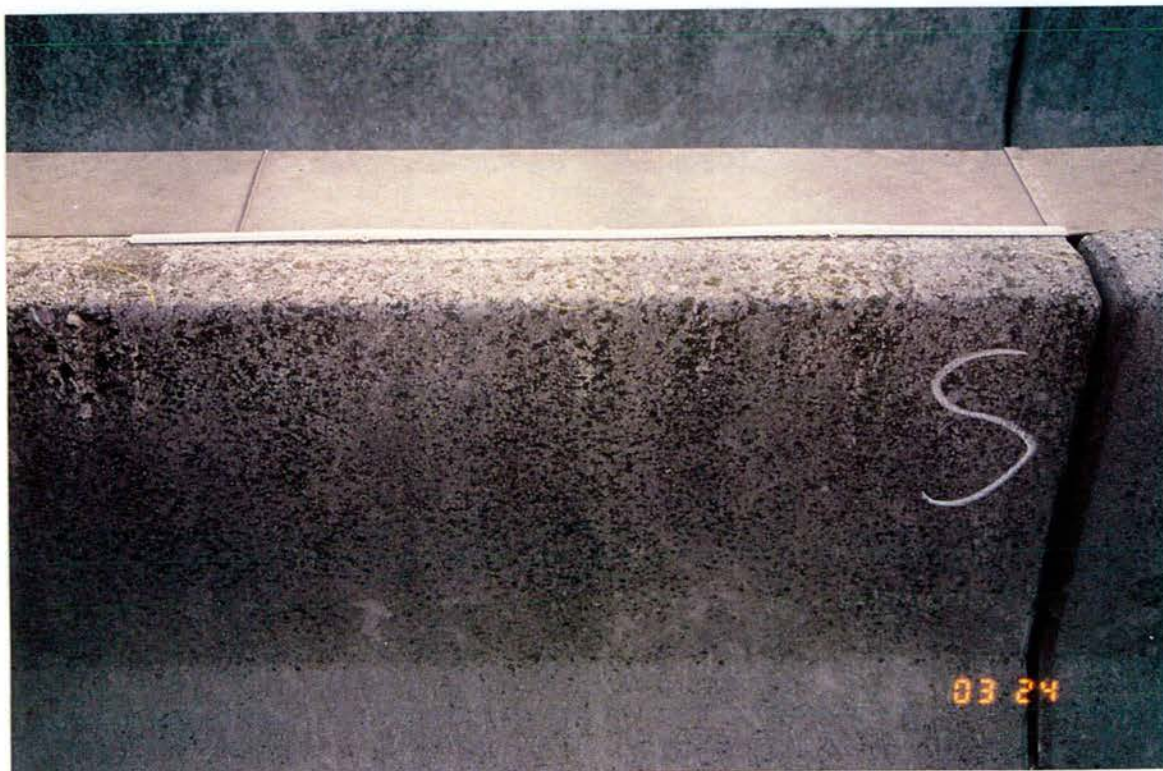
Profielnummer : 5
 Schade : Vlak a vertoont diverse schades (foto's 56 t/m 60) en is matig uitgewassen.
 Materiaalverlies : Circa 3,9 cm³.
 Kernnummers : Geen.

Foto 57: Rijbanen in zuidelijke richting, middenberm, profiel 5, vlak a, zuid – noord deel.

Foto 60: Rijbanen in zuidelijke richting, middenberm, profiel 5, vlak a, zuid deel.

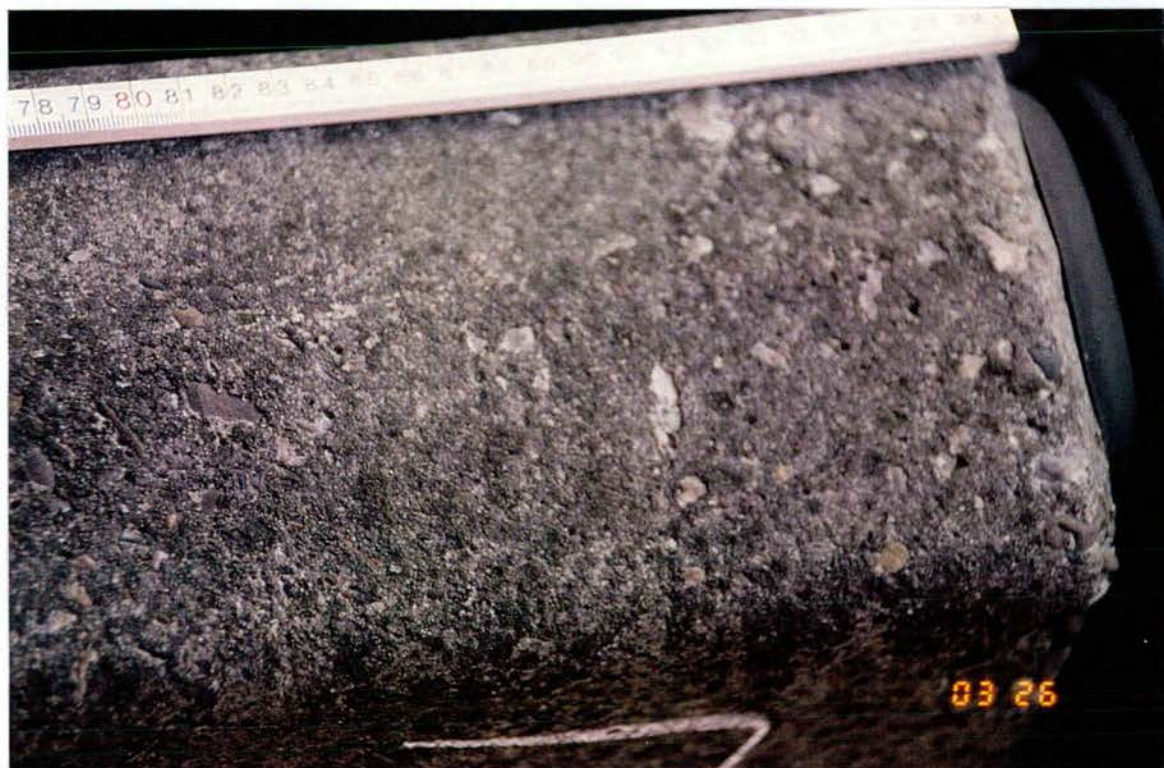
Profielnummer : 7
 Schade : Vlak a vertoont enkele schades (foto 62) en is licht uitgewassen op het niet beschutte deel.
 Materiaalverlies : Circa 0,4 cm³.
 Kernnummers : Geen.

Foto 62: Rijbanen in zuidelijke richting, middenberm, profiel 7, vlak a.

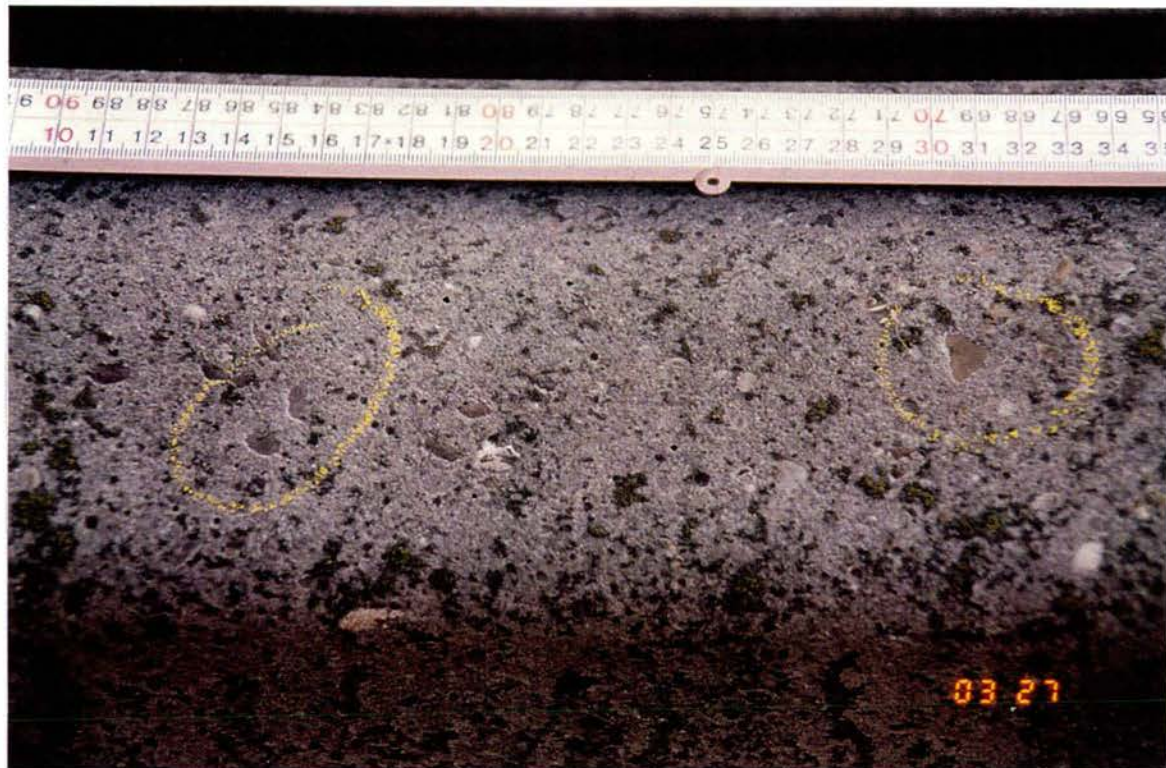
Profielnummer : 8
 Schade : Vlak a vertoont drie schades (foto 63) en is licht uitgewassen.
 Materiaalverlies : Circa 0,3 cm³.
 Kernnummers : Geen.

Foto 63: Rijbanen in zuidelijke richting, middenberm, profiel 8, vlak a.

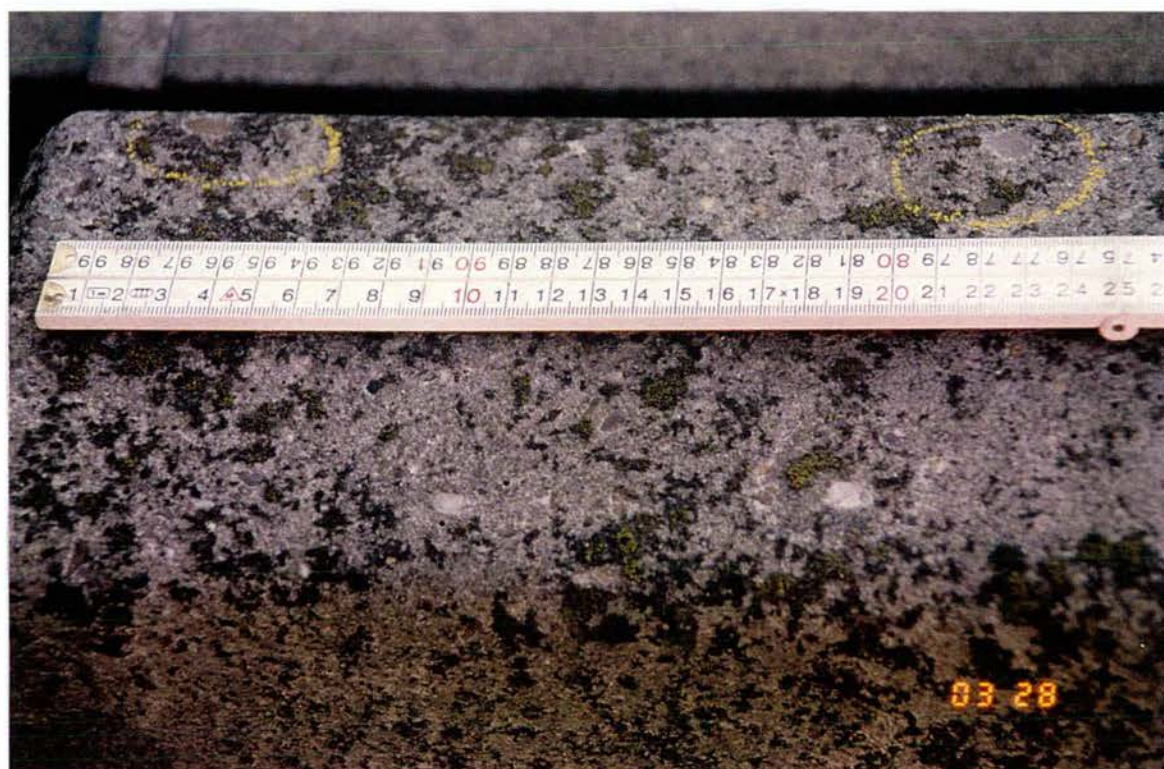
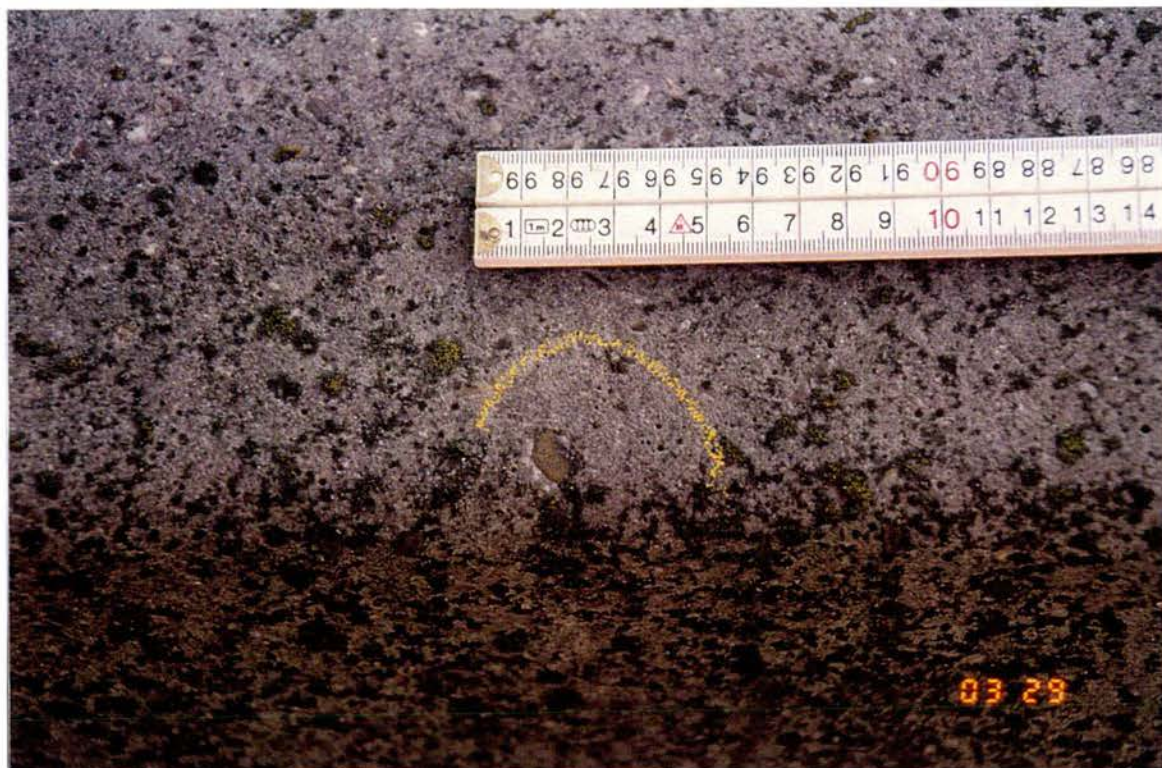
Profielnummer : 9
 Schade : Vlak a vertoont enkele schades (foto's 64 en 65) en is licht uitgewassen.
 Materiaalverlies : Circa 0,4 cm³.
 Kernnummers : Geen.

Foto 64: Rijbanen in zuidelijke richting, middenberm, profiel 9, vlak a.

Foto 65: Rijbanen in zuidelijke richting, middenberm, profiel 9, vlak a.
