VODOSCHA 2
Onderdoorgang Bos en Lommer
(25B-002, BC 01)

Rapportnummer : B-2416b

Betreft : VODOSCHA 2 Onderdoorgang Bos en Lommer (25B-002, BC 01)

In opdracht van de Bouwdienst Rijkswaterstaat is door Nebest b.v. te Groot Ammers een inspectie en laboratoriumonderzoek uitgevoerd aan geprefabriceerde voertuigkeringselementen, z.g. New Jersey profielen (figuur 1), langs de onderdoorgang van het ongelijkvloers kruispunt rijksweg – Bos en Lommer (onderdoorgang Bos en Lommer, topcode 25B-002, BC 01). Doel van het onderzoek was:

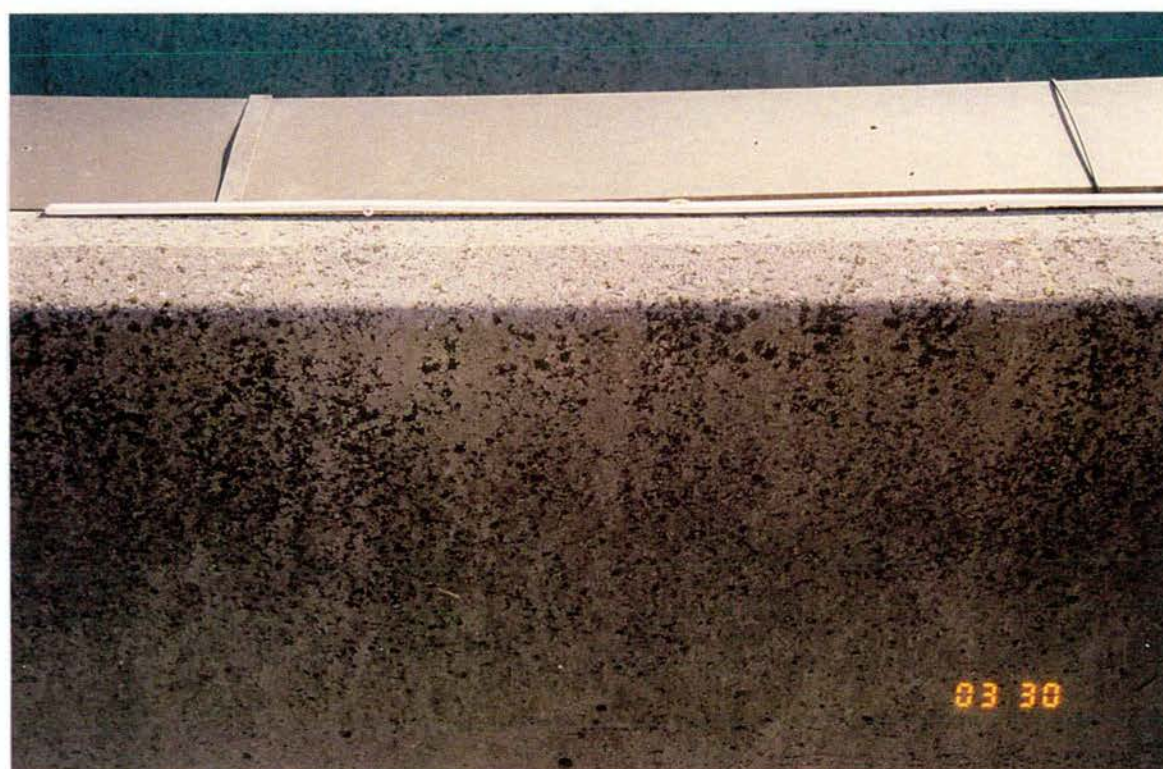
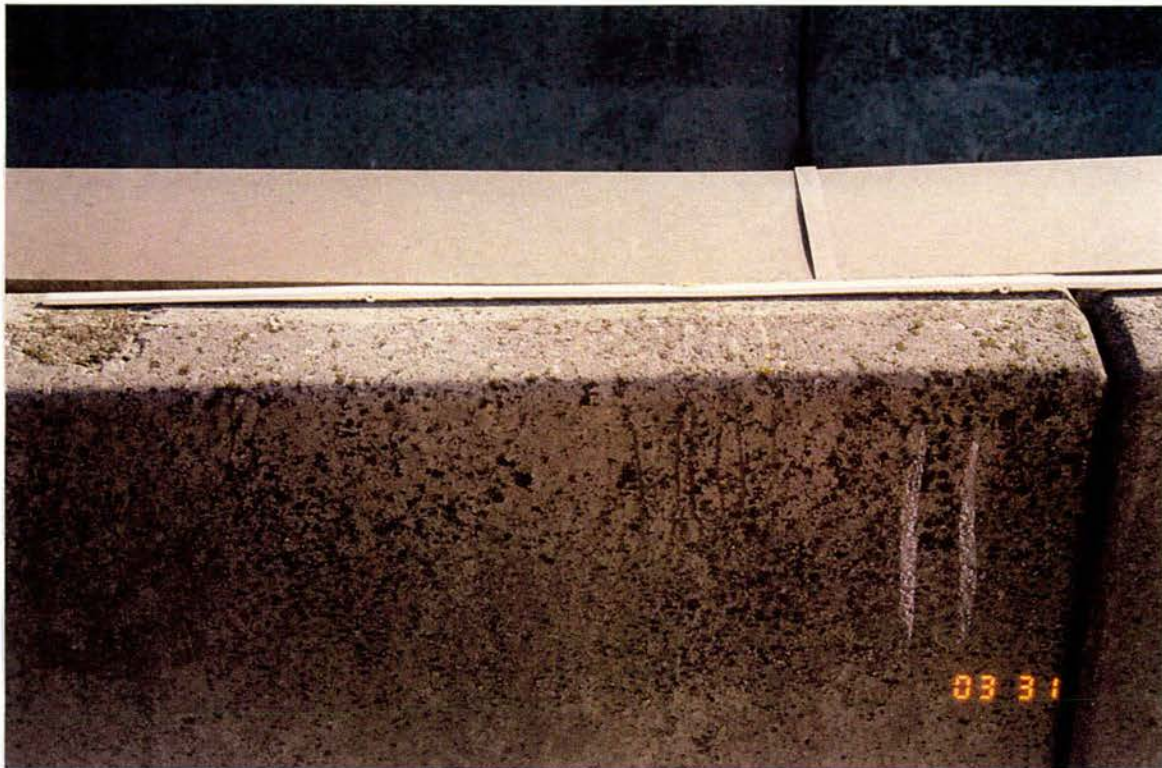
Profielnummer : 11
 Schade : Vlak a vertoont talrijke schades (foto's 66 en 67) en is licht uitgewassen.
 Materiaalverlies : Circa 2,1 cm³.
 Kernnummers : Geen.

Foto 66: Rijbanen in zuidelijke richting, middenberm, profiel 11, vlak a.

Foto 67: Rijbanen in zuidelijke richting, middenberm, profiel 11, vlak a.

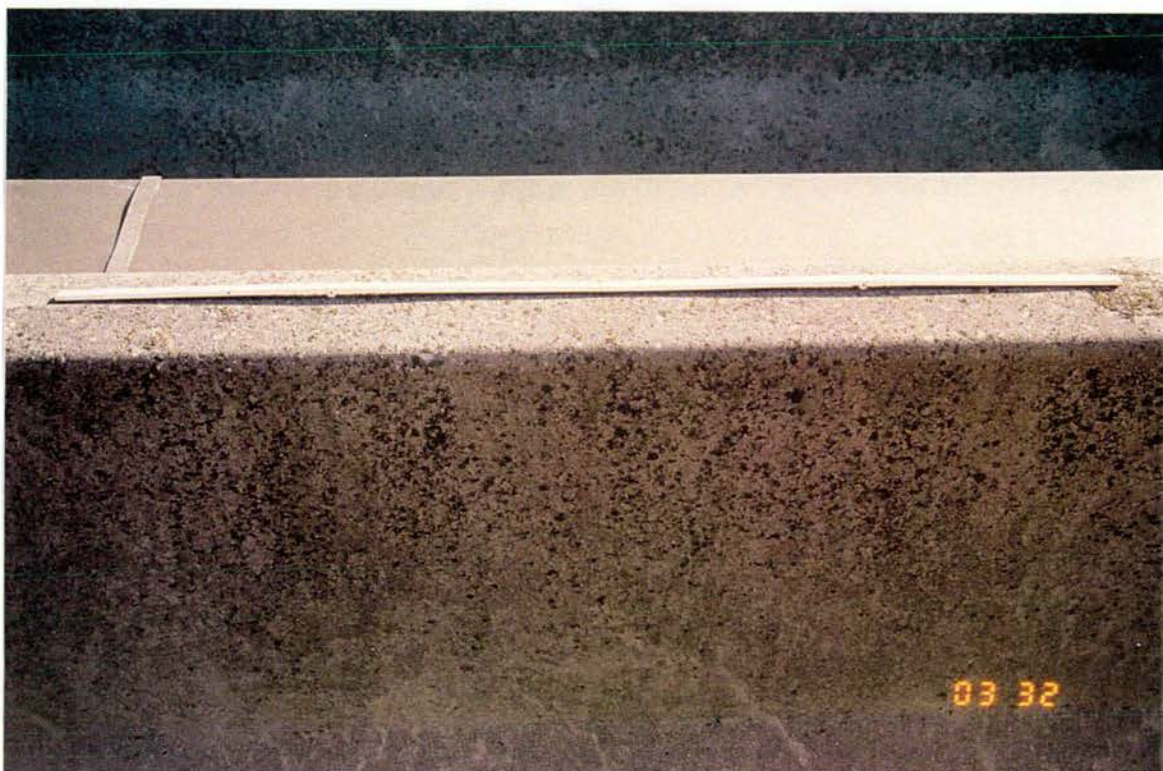
Profielnummer : 12
 Schade : Vlak a vertoont enkele schades (foto's 68 en 69) en is licht uitgewassen.
 Materiaalverlies : Circa 0,3 cm³.
 Kernnummers : Geen.

Foto 68: Rijbanen in zuidelijke richting, middenberm, profiel 12, vlak a.

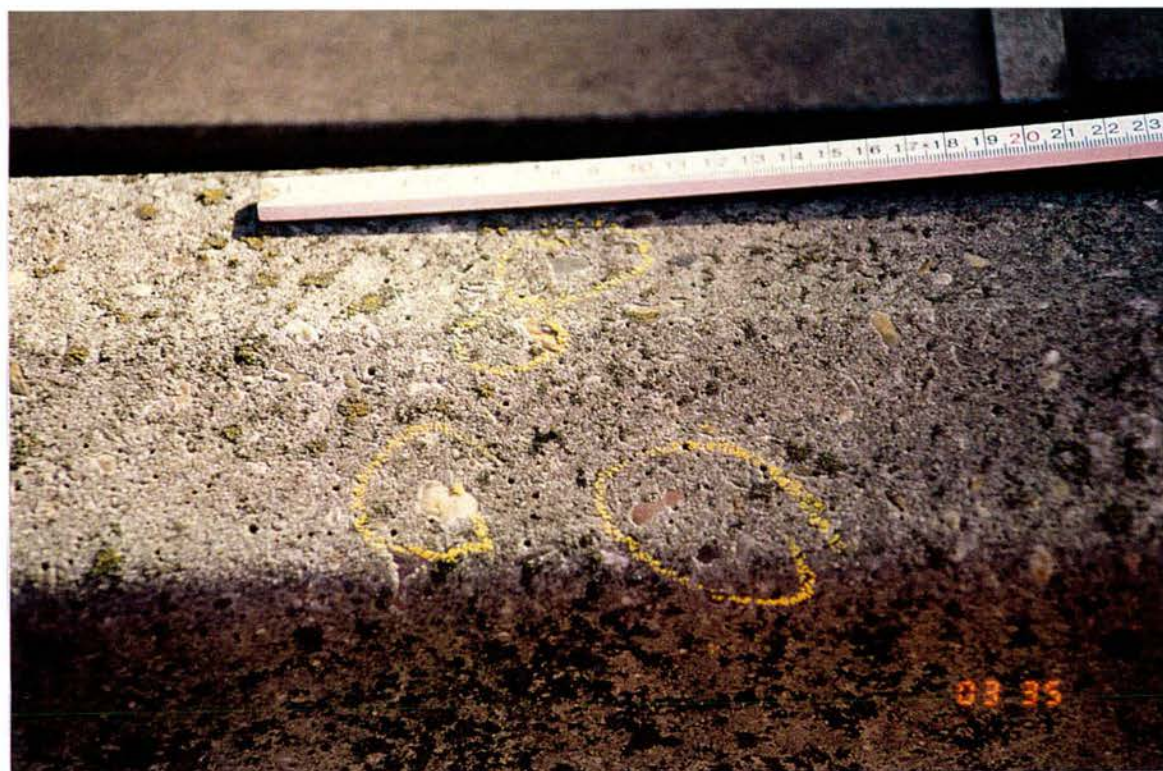
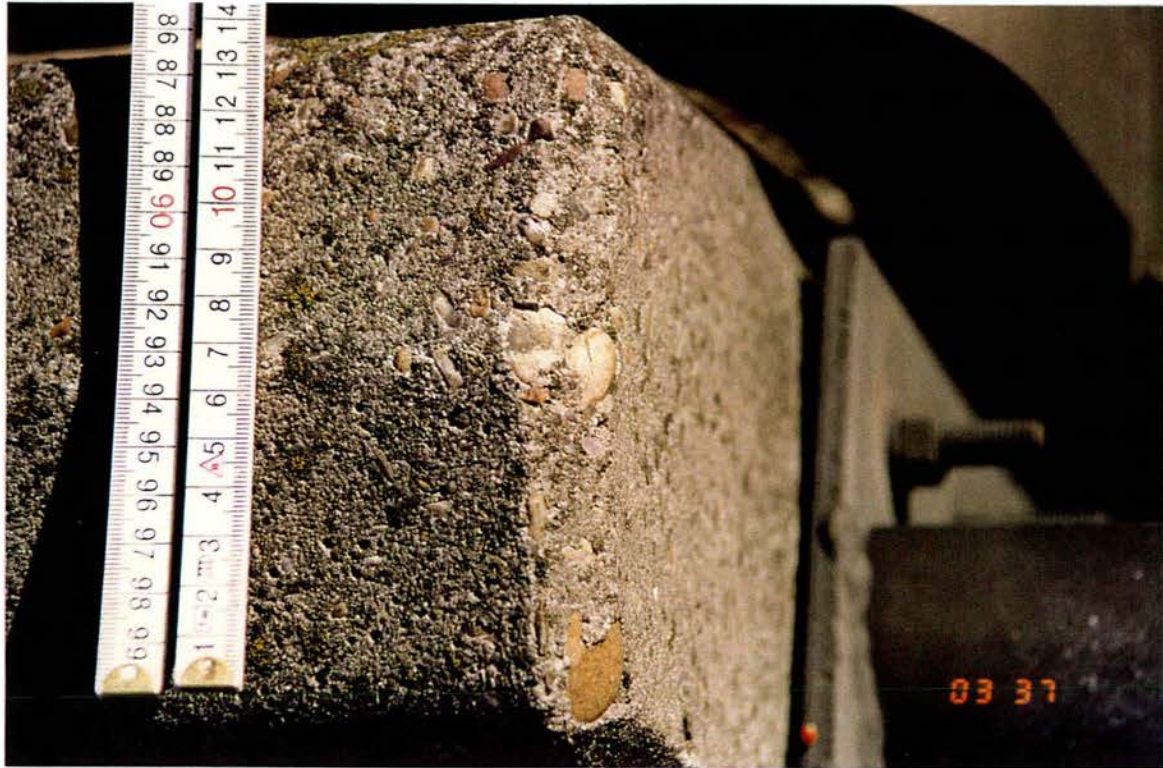
Profielnummer : 13
 Schade : Vlak a vertoont diverse schades (foto's 70 t/m 73) en is licht uitgewassen; vlak c vertoont mechanische schade.
 Materiaalverlies : Circa 3,7 cm³.
 Kernnummers : Geen.

Foto 71: Rijbanen in zuidelijke richting, middenberm, profiel 13, vlak a.

Foto 73: Rijbanen in zuidelijke richting, middenberm, profiel 13, vlak a.

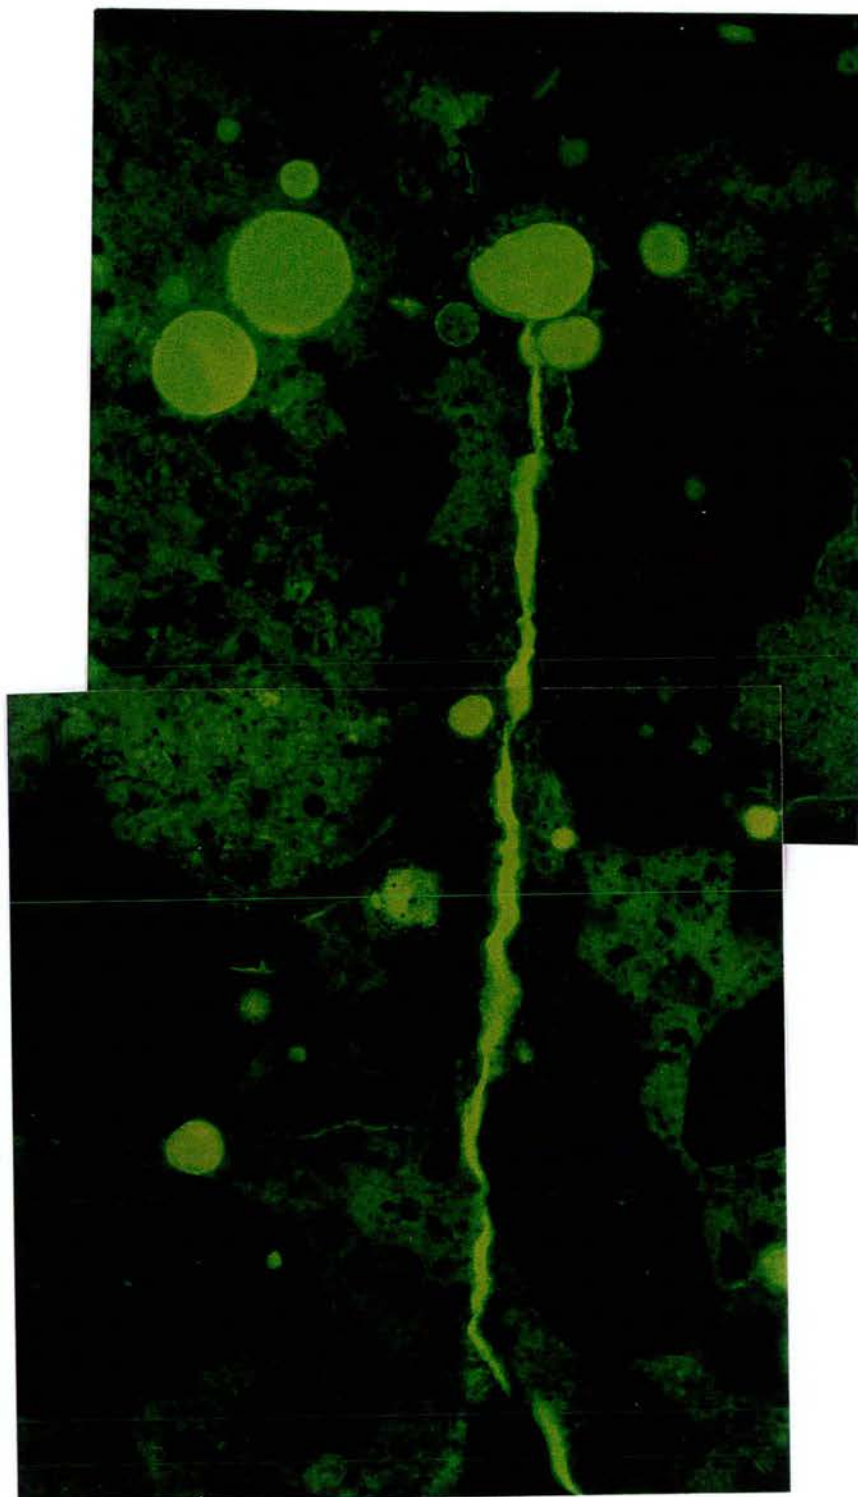
Foto 86: Scheurvorming vanaf oppervlak (Kern B-2416 K42, UV licht, 5x obj.).
