Toetsing op Veiligheid bijzondere constructies te Vlieland

Beoordeling op veiligheid van de westelijke en
oostelijke aansluitingsconstructie en de beoordeling
van de coupure Dorpsstraat

23 augustus 2000

status: definitief
datum: 23-08-00
publ.nr: W-DWW-2000-062

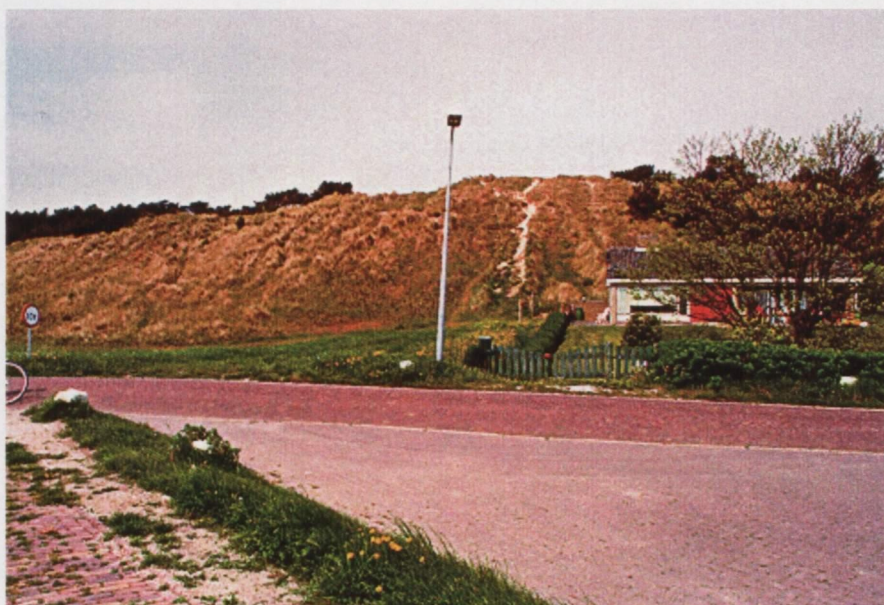
.....
Aansluitingsconstructie West
vanaf Waddenzeedijk

De aansluitingsconstructie bestaat dus uit een klein deel van de Waddenzeedijk, het zandlichaam van de Postweg en de kleidijk die aansluit op het duingebied.

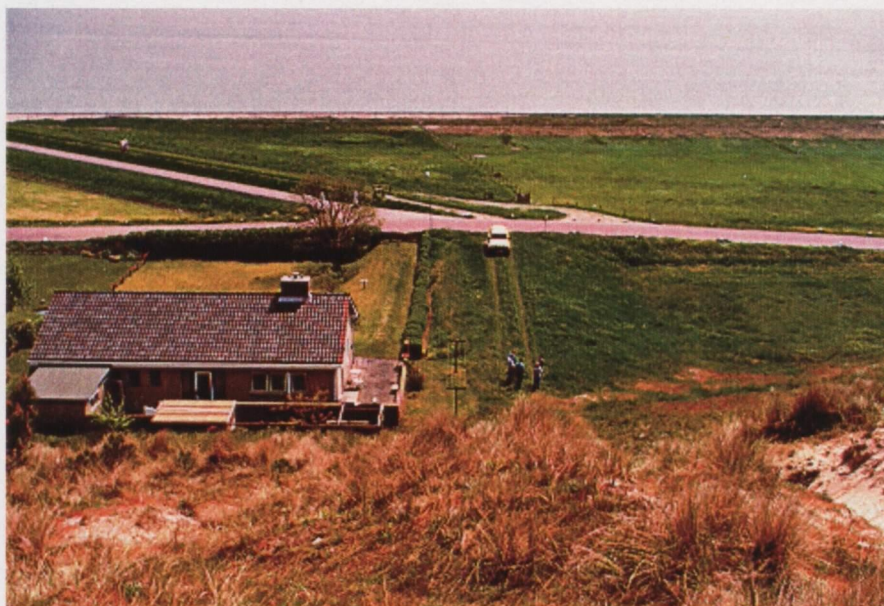
.....
**Aansluitingsconstructie West
vanaf duin**

Het onverdedigde duin is beoordeeld door RWS directie Noord-Nederland uitgaande van de golfbrandvoorwaarden vanaf de Noordzee. Het duingebied is zeer ruim en hoog genoeg om evt. nadelige effecten op te vangen. Aangezien er geen afslag van betekenis van het onverdedigde duin wordt verwacht, kan de aanwezigheid van de aansluitingsconstructie deze ook niet beïnvloeden.

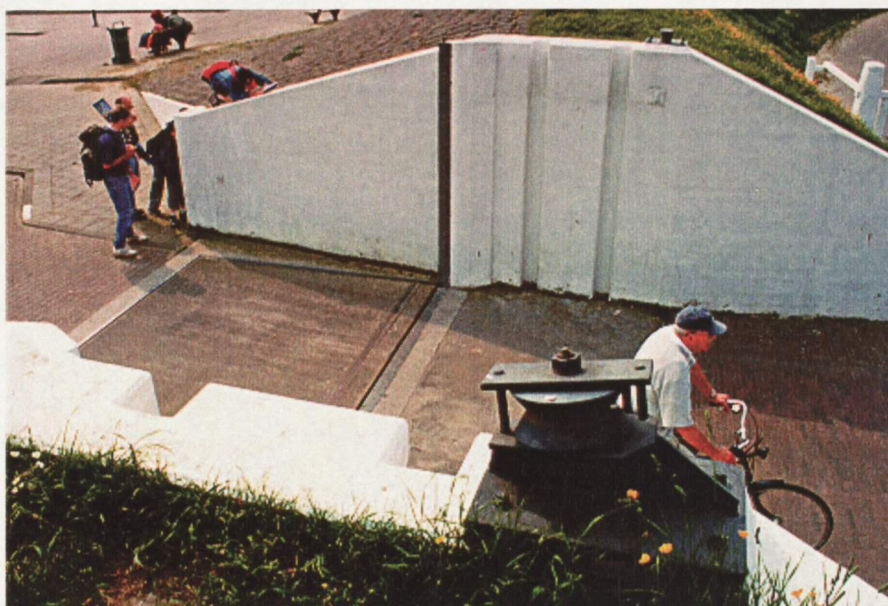
Coupure Dorpsstraat

De score voor de hoogte van de constructie HT is 'goed'.

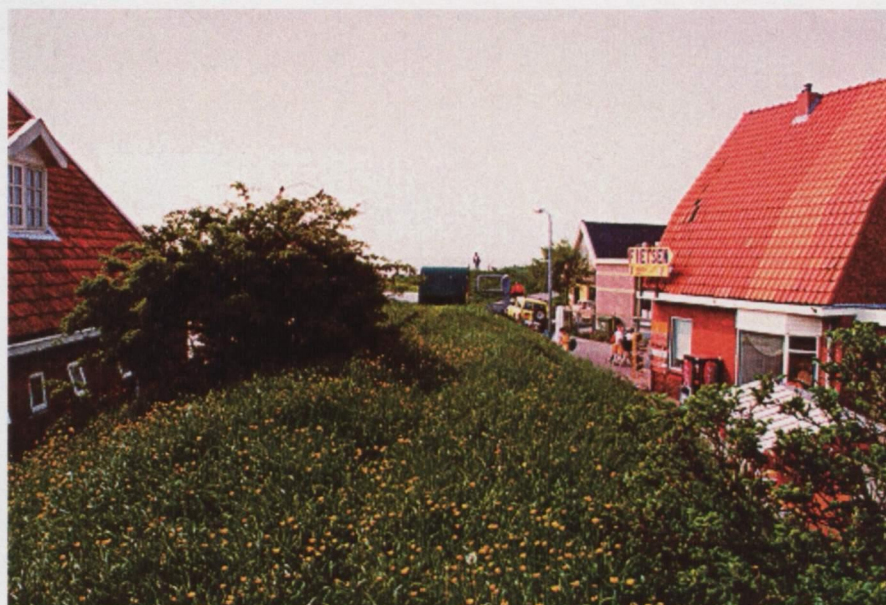
.....
**Dijk met keermuur
met bedieningshuis coupure**

De keermuur heeft een totale lengte van ca. 41m. Er zijn grote en kleine elementen gebruikt. De grote elementen hebben een hoogte van 2.01m waarvan ca. 1.31m à 1.41m boven maaiveld. De kleine elementen hebben een hoogte van 1.51m waarvan ca. 1.17m boven maaiveld. De grote elementen zijn gebruikt over de eerste 25m vanaf de noordelijke wand van de coupure. Aan de noordelijke wand van de coupure ligt de bovenkant van de keermuur, bij een maaiveldhoogte van NAP +2.92m, op een hoogte van NAP +4.30m. De keermuur neemt maar een deel van de waterkerende functie over.
