Baggerspeciedepot IJsseloog

Kwelproblematiek ringdijk

RIJKSWATERSTAAT DIRECTIE IJSSELMEERGEBIED

31/5
Status	definitief , Versie 3		
Documentnr.	WAU.ADY-3-00043

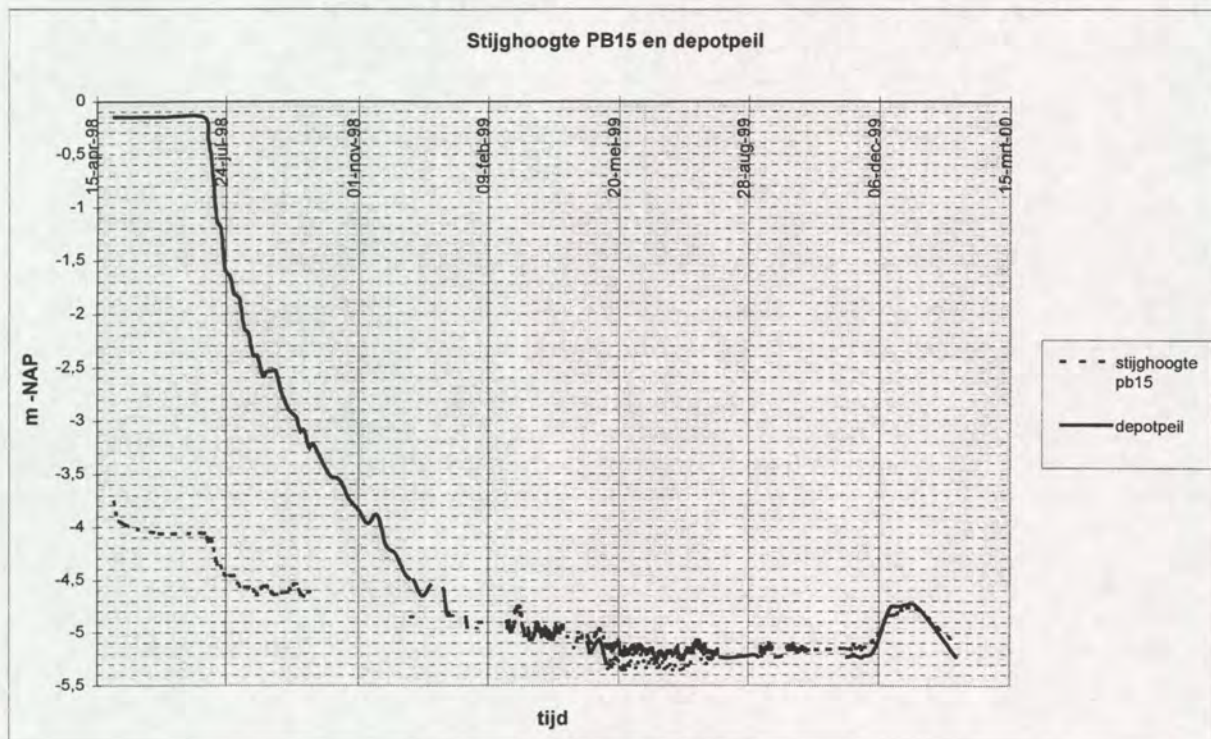
Figuur 3-2: Verloop van het depotpeil vanaf medio april 1998

Na het sluiten van ringdijk (medio 1998) is het peil langzaam verlaagd tot NAP -2,50 m en na enige wachttijd verder tot NAP -4,0 m, waarna een verdere verlaging is doorgevoerd: eerst tot NAP -4,50 m en later tot NAP -5,25 m. In december 1999 is het depotpeil tijdelijk opgezet; voor nadere informatie hierover zie de (sub) paragrafen hierna. Het huidige peilbeheersingsniveau is NAP -5,25 m. Duidelijk is waar te nemen (zie Figuur 3-2) dat de stijghoogte onder de ringdijk (ter 'hoogte' van de kruin in dit geval) direct het peil in het depot volgt.

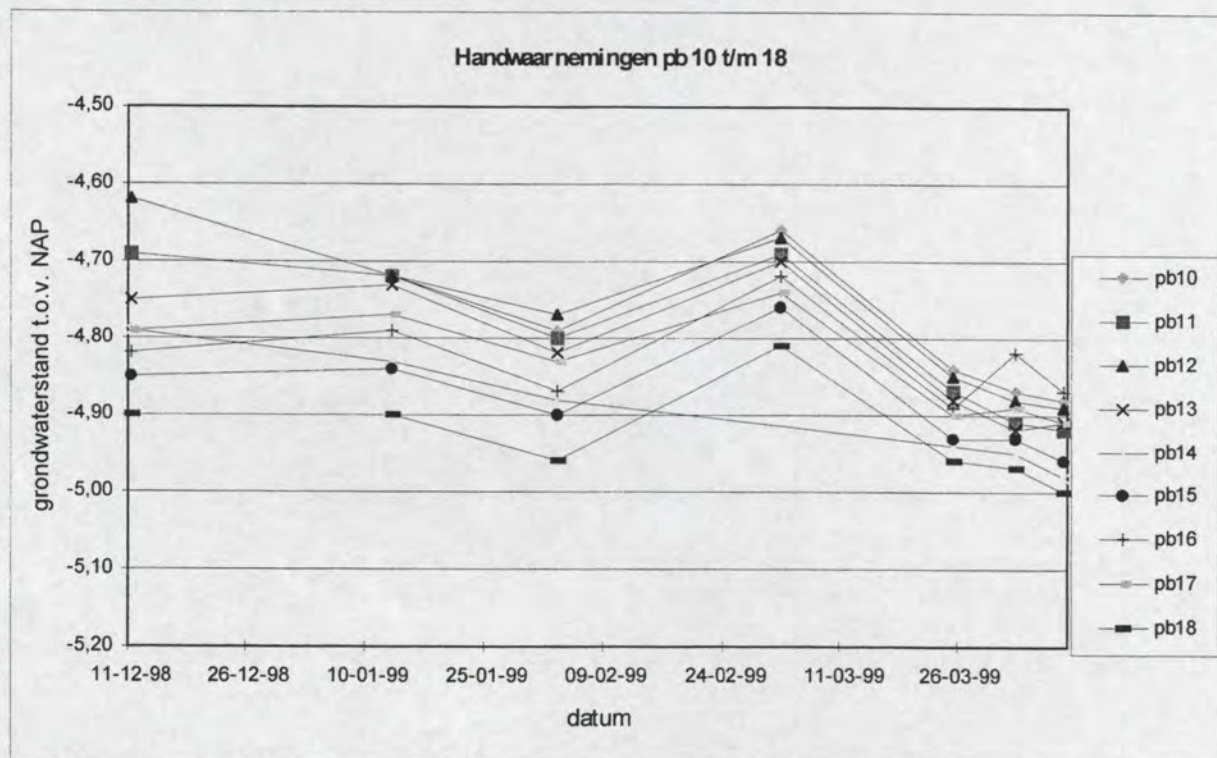
Figuur 3-3: Verloop van de stijghoogtes in de peilbuizen in ringdijk en voorzieningenterrein (Pb18)

De stijghoogtes onder het holocene pakket onder de ringdijk zijn in deze periode op alle plaatsen lager geworden. Wat wel opvalt (zie Figuur 3-3) is het feit dat de onderlinge verschillen langs de ring in deze periode kleiner zijn geworden: het grootste verschil bedroeg in december 1998 circa 0,30 m; dit is in april 1999 afgenomen tot circa 15 cm.

Afhankelijk van de locatie varieert de verlaging van de stijghoogte van circa 0,10 m (Pb18 op het voorzieningenterrein) tot maximaal circa 0,30 m (Pb12 , oostkant depot); zie Figuur 3-3. Dit is in belangrijke mate het gevolg van de opgelegde verlaging van het depotpeil. Dit peil verliep van circa NAP -4,50 m (december '98) tot circa NAP -5,10 m (april '99); zie Figuur 3-2 .

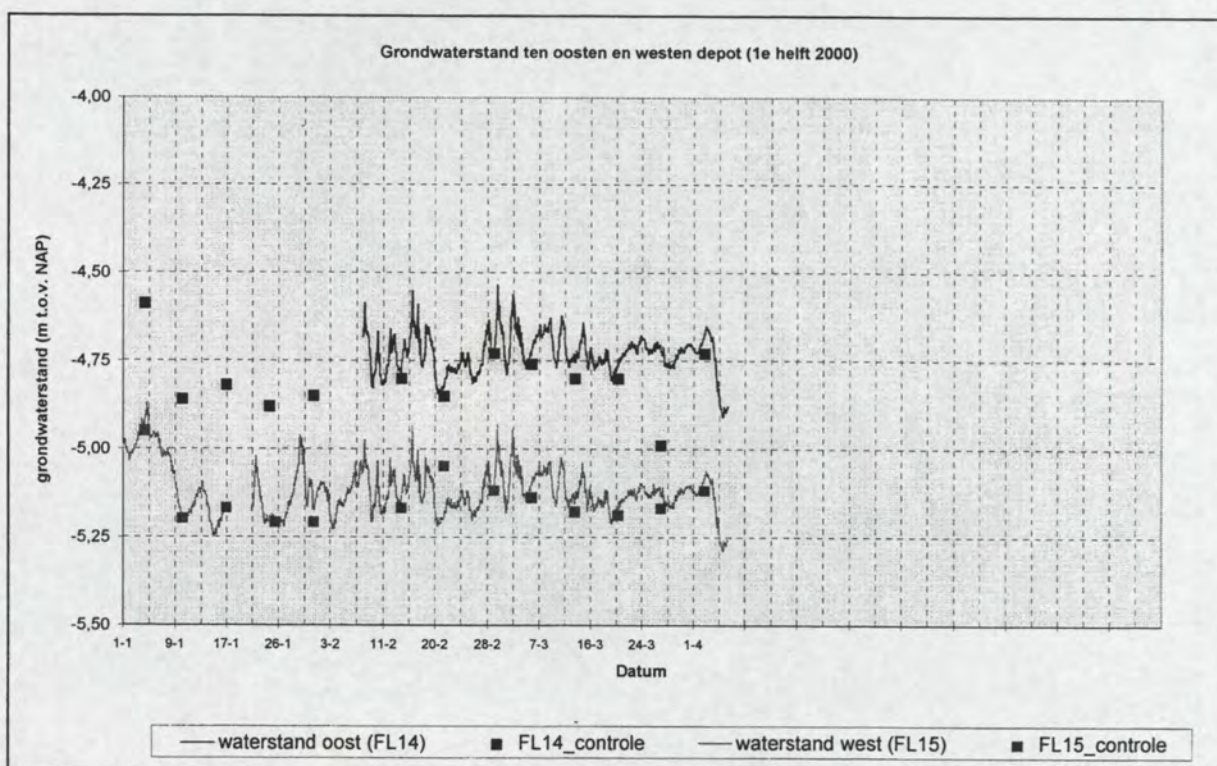
Figuur 3-8: Verloop stijghoogtes in peilbuizen oost en west van depot in begin 2000

Uit bovenstaande Figuur 3-8 blijkt duidelijk dat er sprake is van fluctuaties ter grootte van enkele tientallen centimeters.

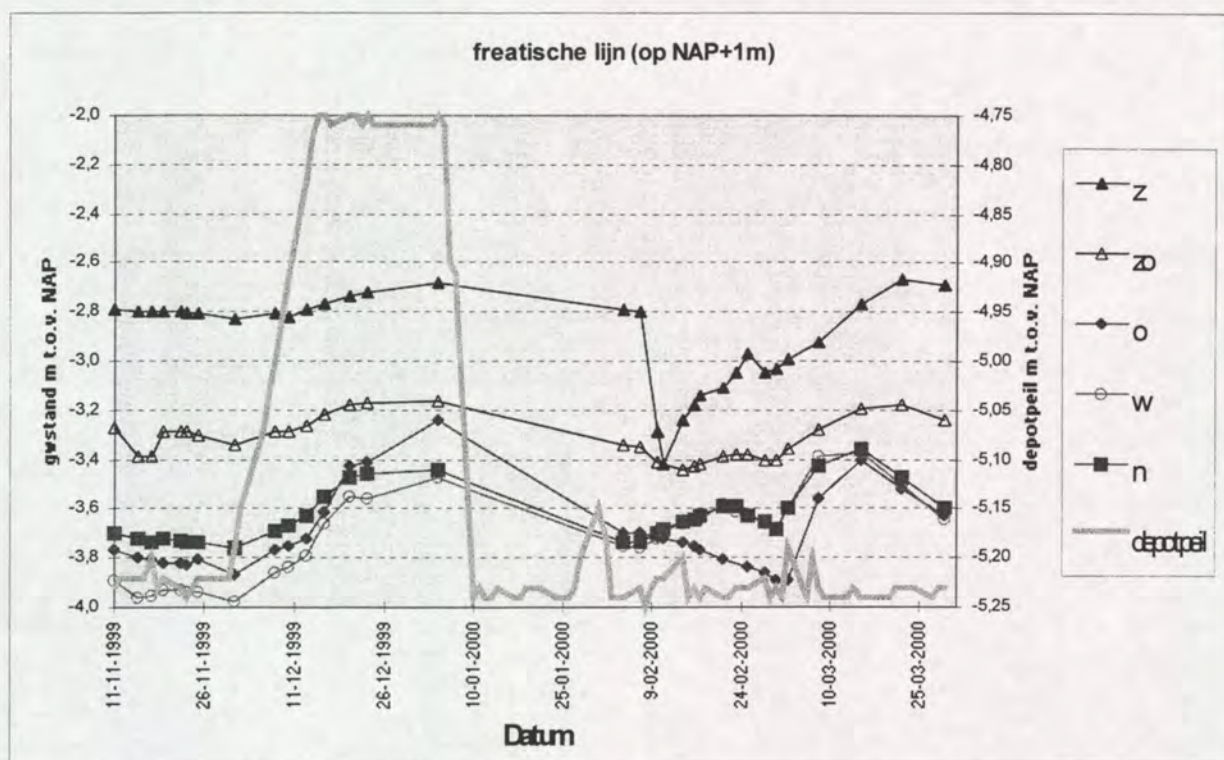
Figuur 3-11: Verloop freatisch niveau in de ringdijk ter hoogte van de +1 tussenberm

- Het verloop van de grondwaterstand in raai 1 = 'zuid' (t.p.v. de coupure) is enigszins afwijkend van dat in de andere raaien: in februari 2000 zakt het freatisch niveau vrij plotseling om vervolgens weer langzaam te stijgen. De verklaring hiervoor is dat toen bronbemaling is toepast ten behoeve van de aanleg van een onderdeel van de exploitatievoorzieningen aan de binnenzijde van de ringdijk. Het werd niet verantwoord geacht om daar met zwaar materieel te werken, wetende dat de geotechnische situatie (met bijna drijfzand onderaan het talud) onvoldoende veilig was.

- Over het algemeen valt op dat het grondwaterniveau in de ringdijk ter plaatse van de coupure hoger is dan elders. Dit wordt grotendeels veroorzaakt door het feit dat zich een damwandscherm en pompput met damwanden aan de noordwestzijde van de coupure bevinden; deze verhinderen de vrije grondwaterstroming en dwingen het kwelwater als het ware naar die plaatsen waar het wel vrij kan uitstromen; dit is dus aan beide zijanten van dit damwandscherm, dus onder andere ter plaatse van de coupure.

- Het freatisch niveau in raai 3 = 'oost' is in februari 2000 lager geweest dan dat in de raaien 4 en 5 (resp. 'west' en 'noord'), terwijl daarvan geen sprake was in de periodes ervoor en erna. In die periode is de sloot aan de buitenzijde van de ringdijk langs het oostelijke deel afgedamd geweest, met als gevolg dat het intree-niveau van het kwelwater aldaar circa 60 cm lager is geworden, omdat het water in die sloot niet langer in open verbinding stond met het Ketelmeer. Begin maart zijn één of meer van deze dammen doorgebroken, hetgeen direct te zien is aan de grondwaterstand in de ringdijk; zie ook Figuur 3-11. Een paar weken later is de situatie hersteld, hetgeen wederom leidde tot een verlaging van het freatisch niveau. Deze maatregel blijkt dus effectief te zijn om het grondwaterpeil in de dijk naar beneden te brengen, hetgeen gunstig is voor de geotechnische situatie qua stabiliteit. In de andere peilbuizen is het hogere Ketelmeerpeil van begin maart 2000 ook zichtbaar, doch minder uitgesproken in vergelijking met de peilbuizen bij de sloot. Blijkbaar reageert het freatisch grondwaterniveau tamelijk snel op veranderingen in het Ketelmeerpeil.

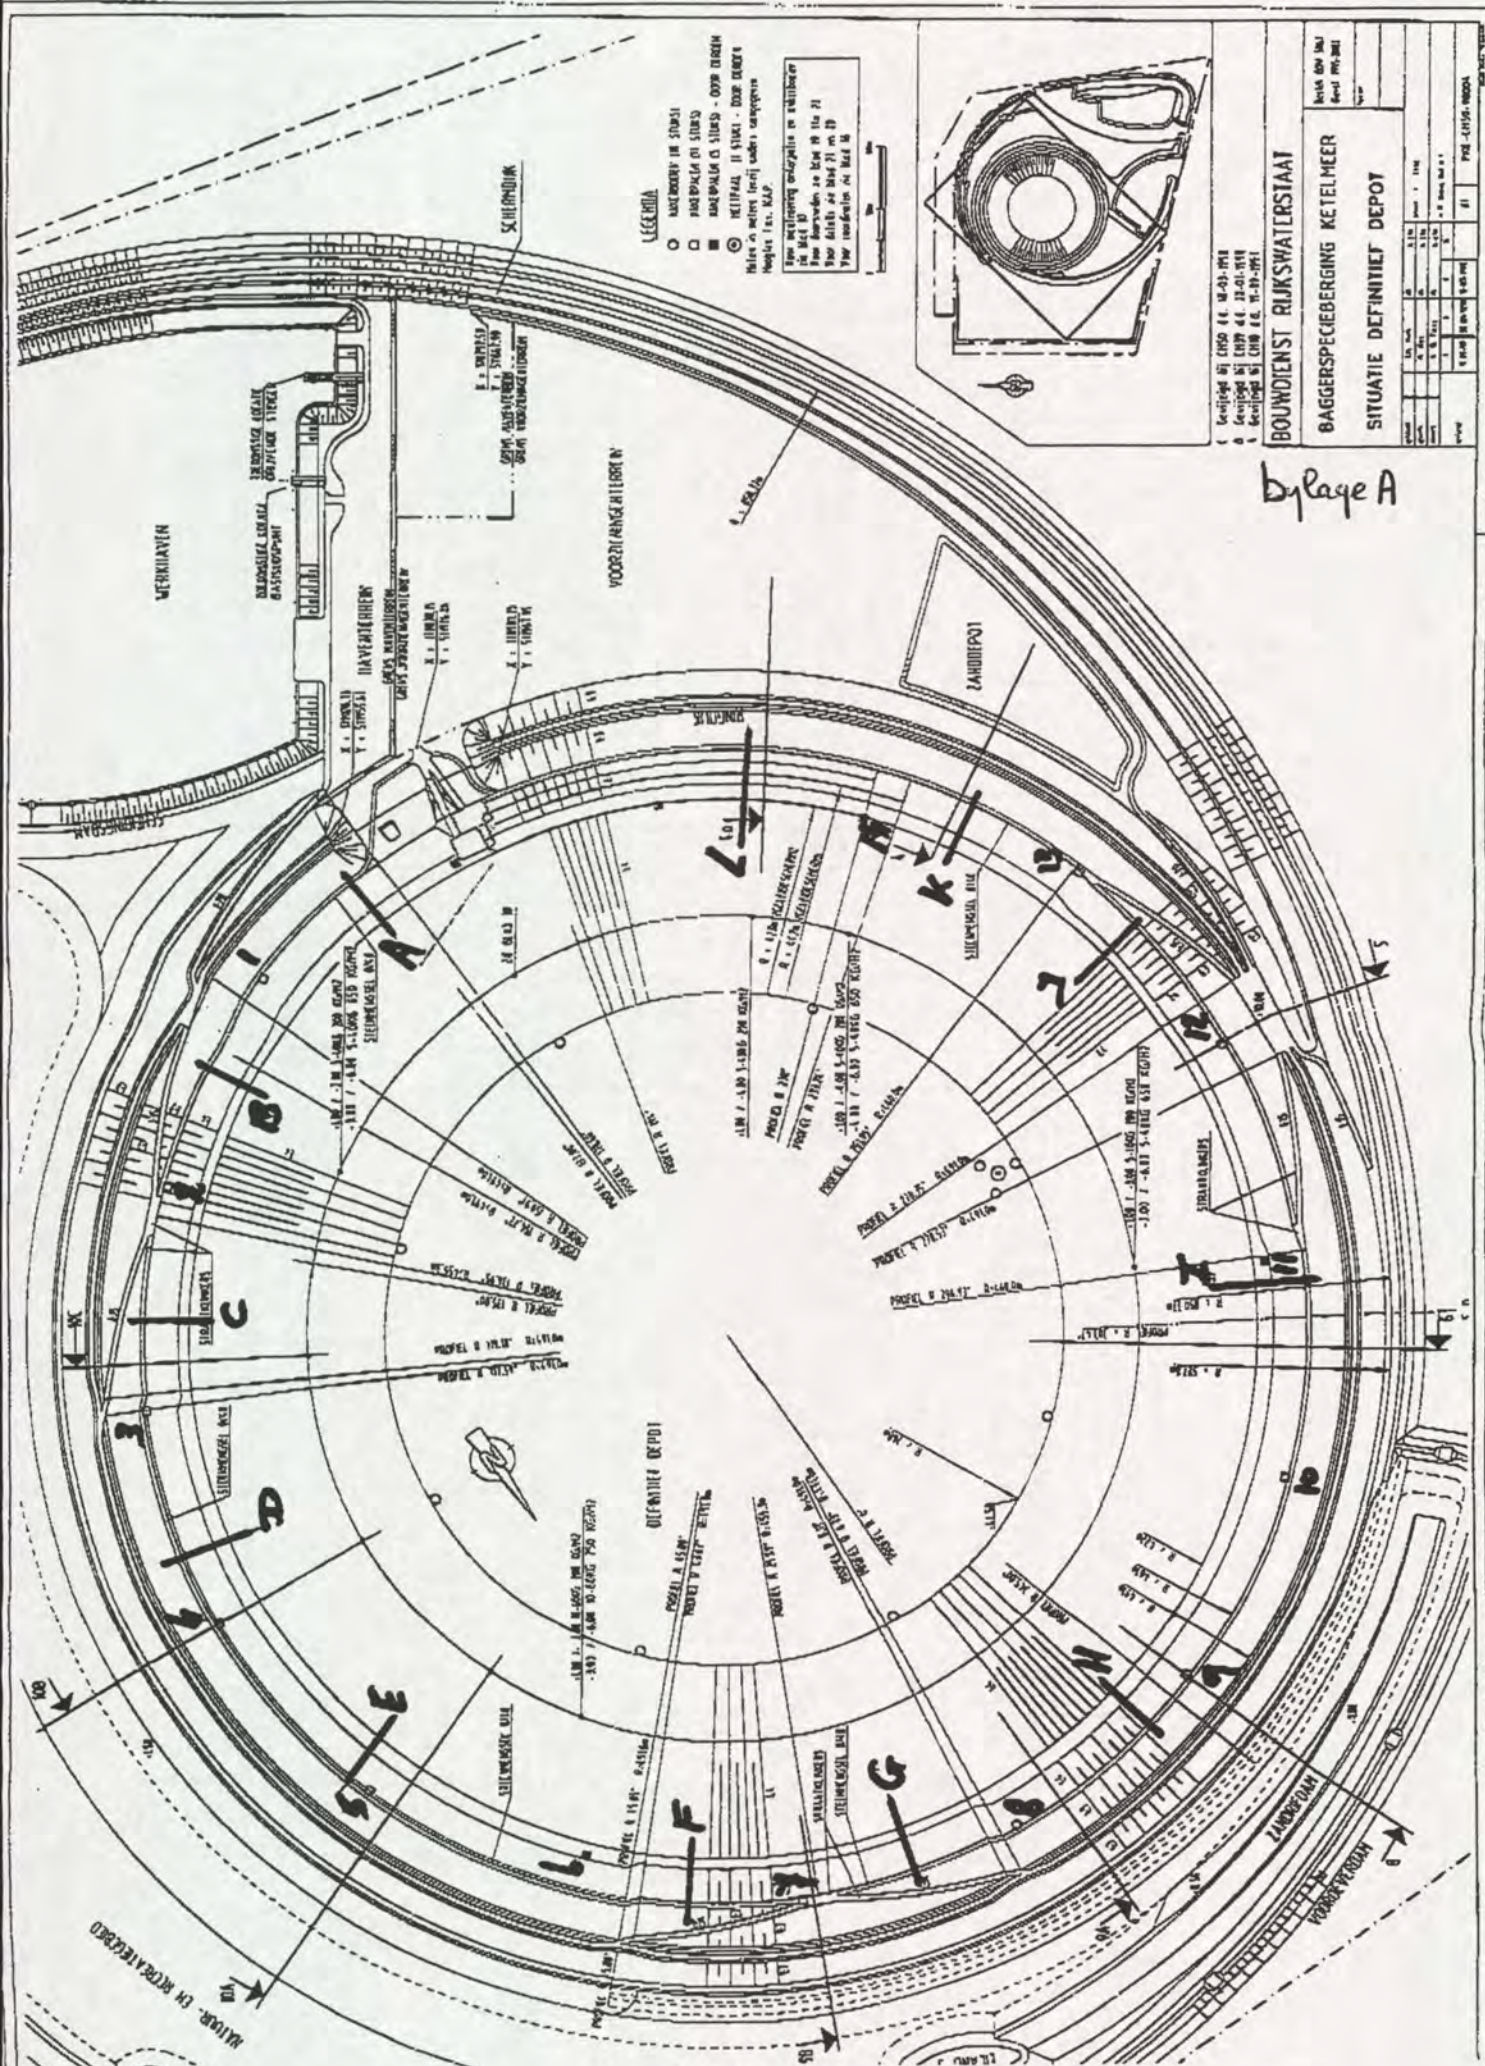
Opmerking: Op het oppervlakte water achter de damwand drijft veel bruine aanslag. Porren op de waterlijn in de ondergrond levert geen bijzonderheden op. Hier is dus sprake van aanslag aan de oppervlakte.

nr	gemeten waarde ^{lengte} over ^{talud}	PEIL tov NAP *
A	1	9	-1,18
	2	22	-4,34
	3	10,7	-1,60
B	4	5,5	-0,33
	5	18	-3,37
	6	25	-5,06
	7	22,4	-4,43
C	8	12,2	-1,96
	9	18,7	-3,54
	10	22,5	-4,46
D	11	12	-1,91
	12	21	-4,09
	13	23,5	-4,70
	14	13,3	-2,23
E	15	14	-2,40
	16	19,5	-3,73
	17	24,9	-5,04
F	18	13,2	-2,20
	19	20	-3,85
	20	21,9	-4,31
G	21	14,5	-2,52
	22	20	-3,85
	23	21	-4,09
H	24	19,5	-3,73
	25	25,6	-5,21
	26	26,8	-5,50
I	27	17,6	-3,27
	28	20	-3,85
	29	17,9	-3,34
	30	25,5	-5,18
J	31 31	18	-3,37
	32 32	22,7	-4,51
	33 33	23	-4,58
K	34 34	12,5	-2,03
	35 35	18	-3,37
	36 36	25	-5,06
L	37	17	-3,12
