**Doorlatendheidsmetingen op ZOAB voor
en na reinigen in Dienstkring Drenthe**

W-DWW-2000-063

afd.no. IL-R-0097

september 2000

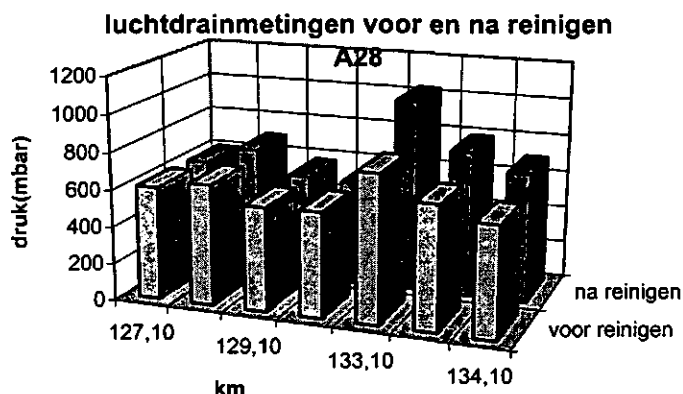
Circa 15 % van genoemde meetvakken op de A28 is zeer ernstig vervuild (> 600 mbar); de overigen zijn licht tot matig vervuild. De reiniging heeft zich op deze ernstige vervuiling geconcentreerd. Van de A28 zijn vooral op de hoofdrijbaan-rechts (HHR) op beide rijstroken herhalings-doorlatendheidsmetingen uitgevoerd na reinigen. Nagenoeg bij alle meetpunten is geconstateerd dat óf de meetdruk-waarde gelijk gebleven is óf is toegenomen. Dit geldt zowel tussen de sporen als in het spoor. Dit betekent dat geen reinigingseffect valt te bespeuren, maar dat zelfs de vervuiling is toegenomen! Tijdens reinigen is visueel waargenomen dat nauwelijks vuil uit de poriën werd verwijderd.

Het slechter worden van de doorlatendheid kan voor een deel verklaard worden uit het feit dat er enige tijd verlopen is tussen het moment van reinigen en de meting waardoor weer vervuiling opgetreden kan zijn. De indruk bestaat dat de minder vervuilde delen (druk < 700 mbar) veelal gelijk gebleven zijn maar dat de ernstig vervuilde delen (druk > 700 mbar) nog minder doorlatend geworden zijn. Uit onderzoek is reeds gebleken dat minder vervuilde delen relatief beter te reinigen zijn dan sterk vervuilde delen [3,4].

Hieronder volgt een selectie van een aantal meetlocaties voor en na reiniging uit bijlage 1:

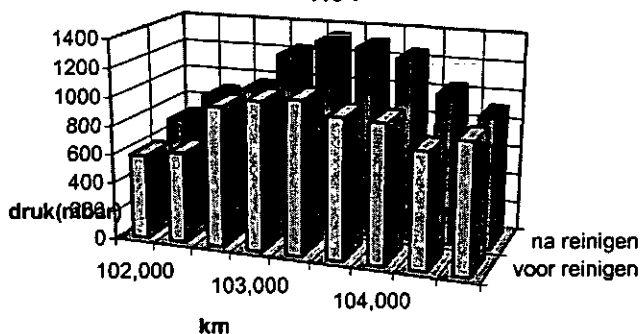
luchtdrainmetingen voor en na reinigen
N34

Circa 60 % van het meetvak km 99 tot 107 is zeer sterk vervuild. Hier heeft zich de reiniging op geconcentreerd. Op beide rijstroken en zowel in als tussen de sporen is de doorlatendheid na reinigen vaak duidelijk toegenomen. Hieronder volgt een selectie van een aantal meetvakken voor en na reinigingen uit bijlage 5:

Ook hier moet beseft worden dat, naast het feit dat reiniging geen vuil verwijderde, er enige tijd verlopen is tussen het moment van reinigen en de meting, waardoor weer vervuiling opgetreden kan zijn. Pas grotendeels in juli 2000 is hier na reinigen gemeten.

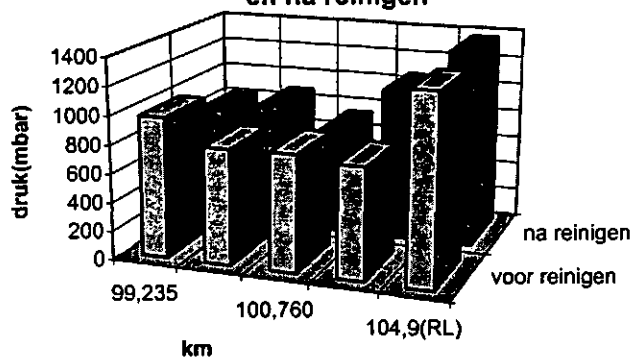
**Luchtdrainmetingen Pechplaatsen N34 voor
 en na reinigen**

Opvallend is dat op een aantal pechplaatsen rond km 100,2 (RR) de vervuiling na reinigen niet is toegenomen maar op een aantal plaatsen licht is afgenomen. Hieronder is een sectie opgenomen van een aantal pechplaatsen voor en na reinigen uit bijlage 6:

Een verklaring voor het positieve reinigingseffect zoals bovengenoemd (N33) zou hier ook kunnen gelden.

Rond pechplaats (RL km 105,6) is het ZOAB vernieuwd.
