Toetsing bekleding landhoofden Ketelbrug en loswal Kamperhoek

**Toetsing bekleding landhoofden
Ketelbrug en loswal Kamperhoek**

registratie	projectcode Rw1035.3	status concept 1
projectleider ir. S.T. Pwa	projectdirecteur ir. H. E. Nieboer	datum 16 december 2002

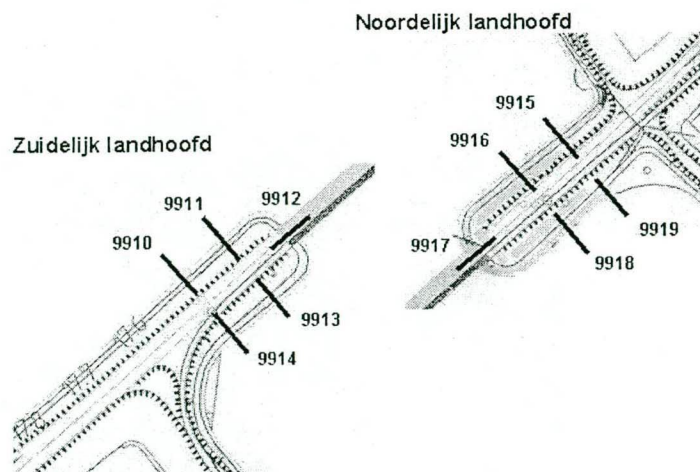
Figuur 2.1 Dwarsprofielen landhoofden Ketelbrug

De landhoofden zijn op 10 locaties ingemeten (5 per landhoofd). Het inmeten van deze profielen is uitgevoerd door Witteveen+Bos. De profielen op de landhoofden zijn genummerd van dwarsdoorsnede 9910 tot 9919, zie Figuur 2.1. De tekeningen zullen in de eindrapportage worden bijgevoegd.

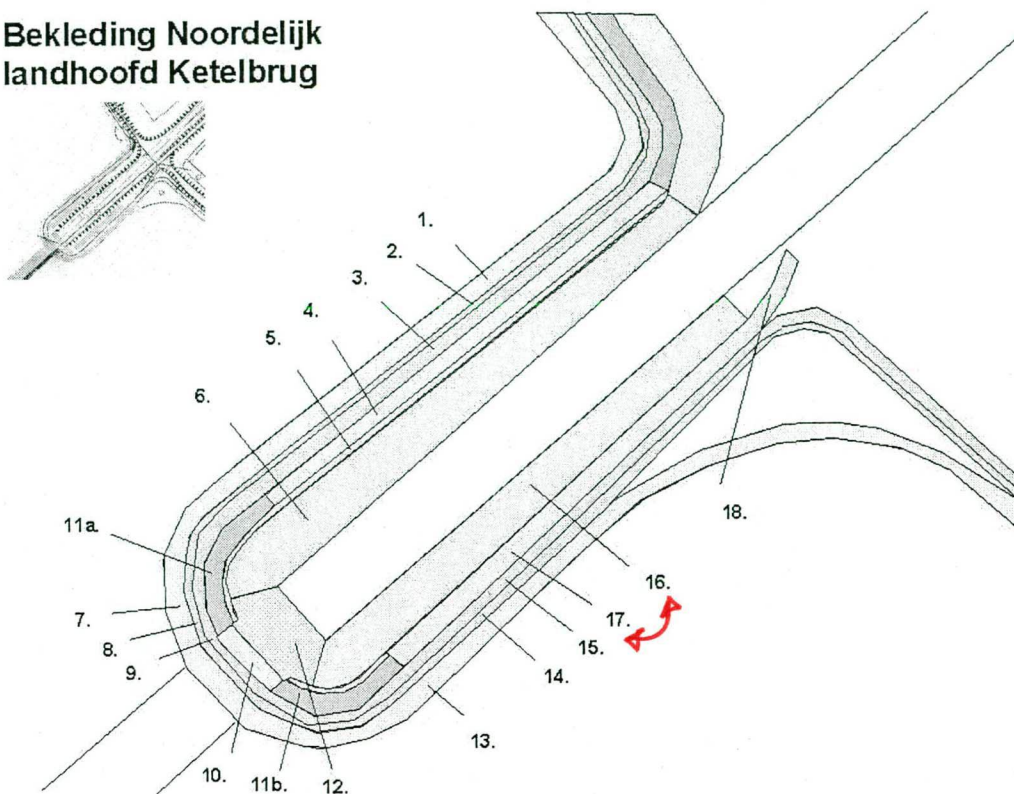
Bekleding Noordelijk landhoofd Ketelbrug

Deze klinkers worden ook aangetroffen op het bovenbeloop van de IJsselmeerdijken. Deze zijn in de rapportage van Infram (ref. [2]) onvoldoende beoordeeld. Bovendien zijn de klinkers direct op zand (mogelijk kernmateriaal) geplaatst. Hierdoor kan materiaaltransport optreden. De score van de klinkers op het bovenbeloop aangrenzend aan de onderdoorgang is **onvoldoende**.

De score op golfbelasting is hiermee *onvoldoende*. De klinkers van het bovenbeloop aan de Ketelmeerzijde worden **onvoldoende** beoordeeld.

Deze klinkers zijn aangetroffen op het bovenbeloop van de IJsselmeerdijken. Deze zijn in de rapportage van Infram (ref.[2]) onvoldoende beoordeeld. Bovendien bestaat de onderlaag van de klinkers op de oksel van het Noordelijk landhoofd uit zand. Hierdoor kan materiaaltransport optreden. De eindscore van de klinkers is **onvoldoende**.

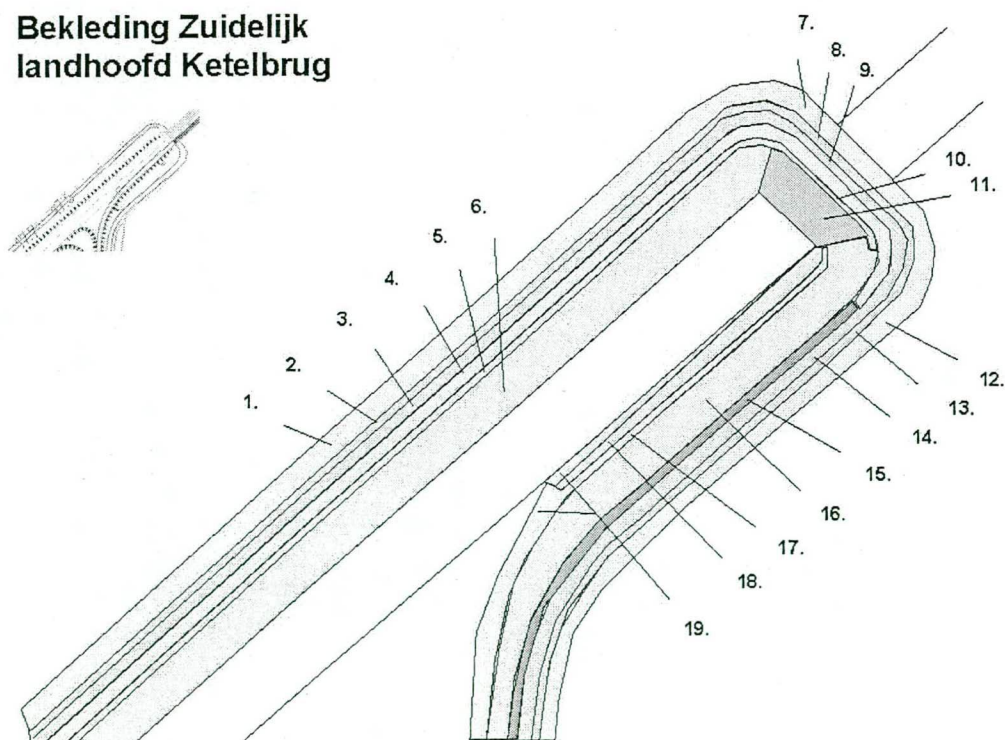
Bekleding Zuidelijk landhoofd Ketelbrug

Op het bovenbeloop ter plaatse van de onderdoorgang zijn klinkers aangetroffen. Deze liggen tussen NAP +3,7 m en NAP +6,3 m. Het talud is hier niet vlak. De steilste helling bedraagt 1:2,2. De onderlaag van de klinkers is niet bekend. Redelijkerwijs kan worden aangenomen dat het ontwerp van beide landhoofden gelijk is en dat dus de klinkers op het Zuidelijk landhoofd ook direct op zand zijn geplaatst. Hierdoor is de beoordeling op materiaaltransport onvoldoende. De eindscore van de klinkers is **onvoldoende**.

Op het bovenbeloop aan de Ketelmeerzijde worden op het bovenbeloop klinkers in kopsverband aangetroffen. Van km 7,36 tot km 8,23 van de Ketelmeerdijk zijn eveneens klinkers aangetroffen in kopsverband, zie rapportage Grontmij (ref [5]). Deze klinkers worden aangetroffen van NAP +2,17 m tot NAP +2,65 m. Die van het landhoofd van NAP +2,1 m tot NAP +2,6 m. De klinkers zijn vergelijkbaar en het toetsoordeel van de klinkers van de Ketelmeerdijk wordt overgenomen. Deze klinkers kunnen tevens worden vergeleken met de klinkers op het Noordelijk landhoofd aan de Ketelmeerzijde (oordeel: onvoldoende). Het eindoordeel van de klinkers op het bovenbeloop van de Ketelmeerzijde is **onvoldoende**.

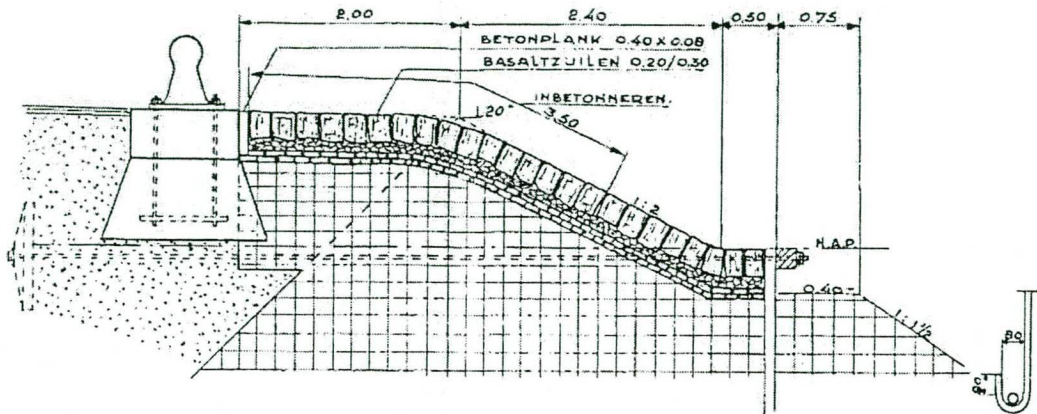
figuur 2, doorsnede van de steenzettingsconstructie langs de Loswal.

De constructie bestaat uit een vrij kort en steil talud van basalt op een filter. De taludhelling is ongeveer 1:2. Een doorsnede van de constructie is gegeven in figuur 2.

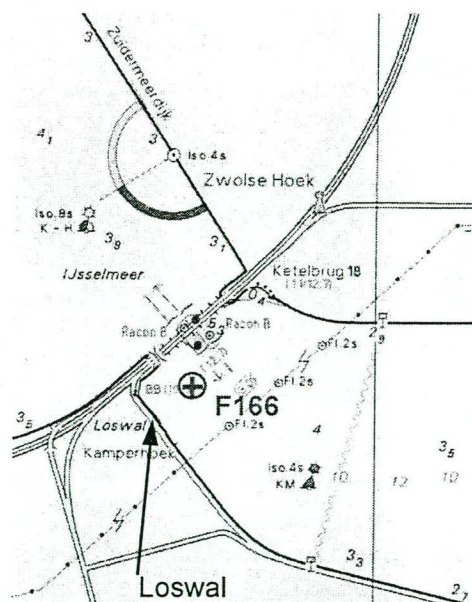
Figuur 4, locatie van de Loswal t.o.v. de Ketelbrug en de randvoorwaardenlocatie F166

Deze condities zijn bepaald voor randvoorwaardenlocatie F166, die zich bevindt op een afstand van ca. 345 meter ten noord-oosten van de Loswal (zie ook blz. 80 in het randvoorwaardenboek 2001). Deze locatie is ingetekend in onderstaande kaart.

Op deze kaart is duidelijk te zien dat de golfcondities met een golfrichting van 300° - 330° ter plaatse van de Loswal ook bepaald worden door de aanwezigheid van het landhoofd van de Ketelbrug. Dit landhoofd schermt de golven gedeeltelijk af, terwijl dat bij locatie F166 veel minder het geval zal zijn.
