**IFCO Funderingsexpertise BV**

**ONDERZOEK NAAR HET  
JETGROUTSCHEM OP DE  
WESTOEVER VAN HET  
CALANDTUNNEL PROJECT.**

25 MAART 2002

Opdrachtgever: Combinatie Caland Tunnel (CCT)  
Postbus 1182  
3180 AD Rozenburg  
Referentie : R01AS048.002

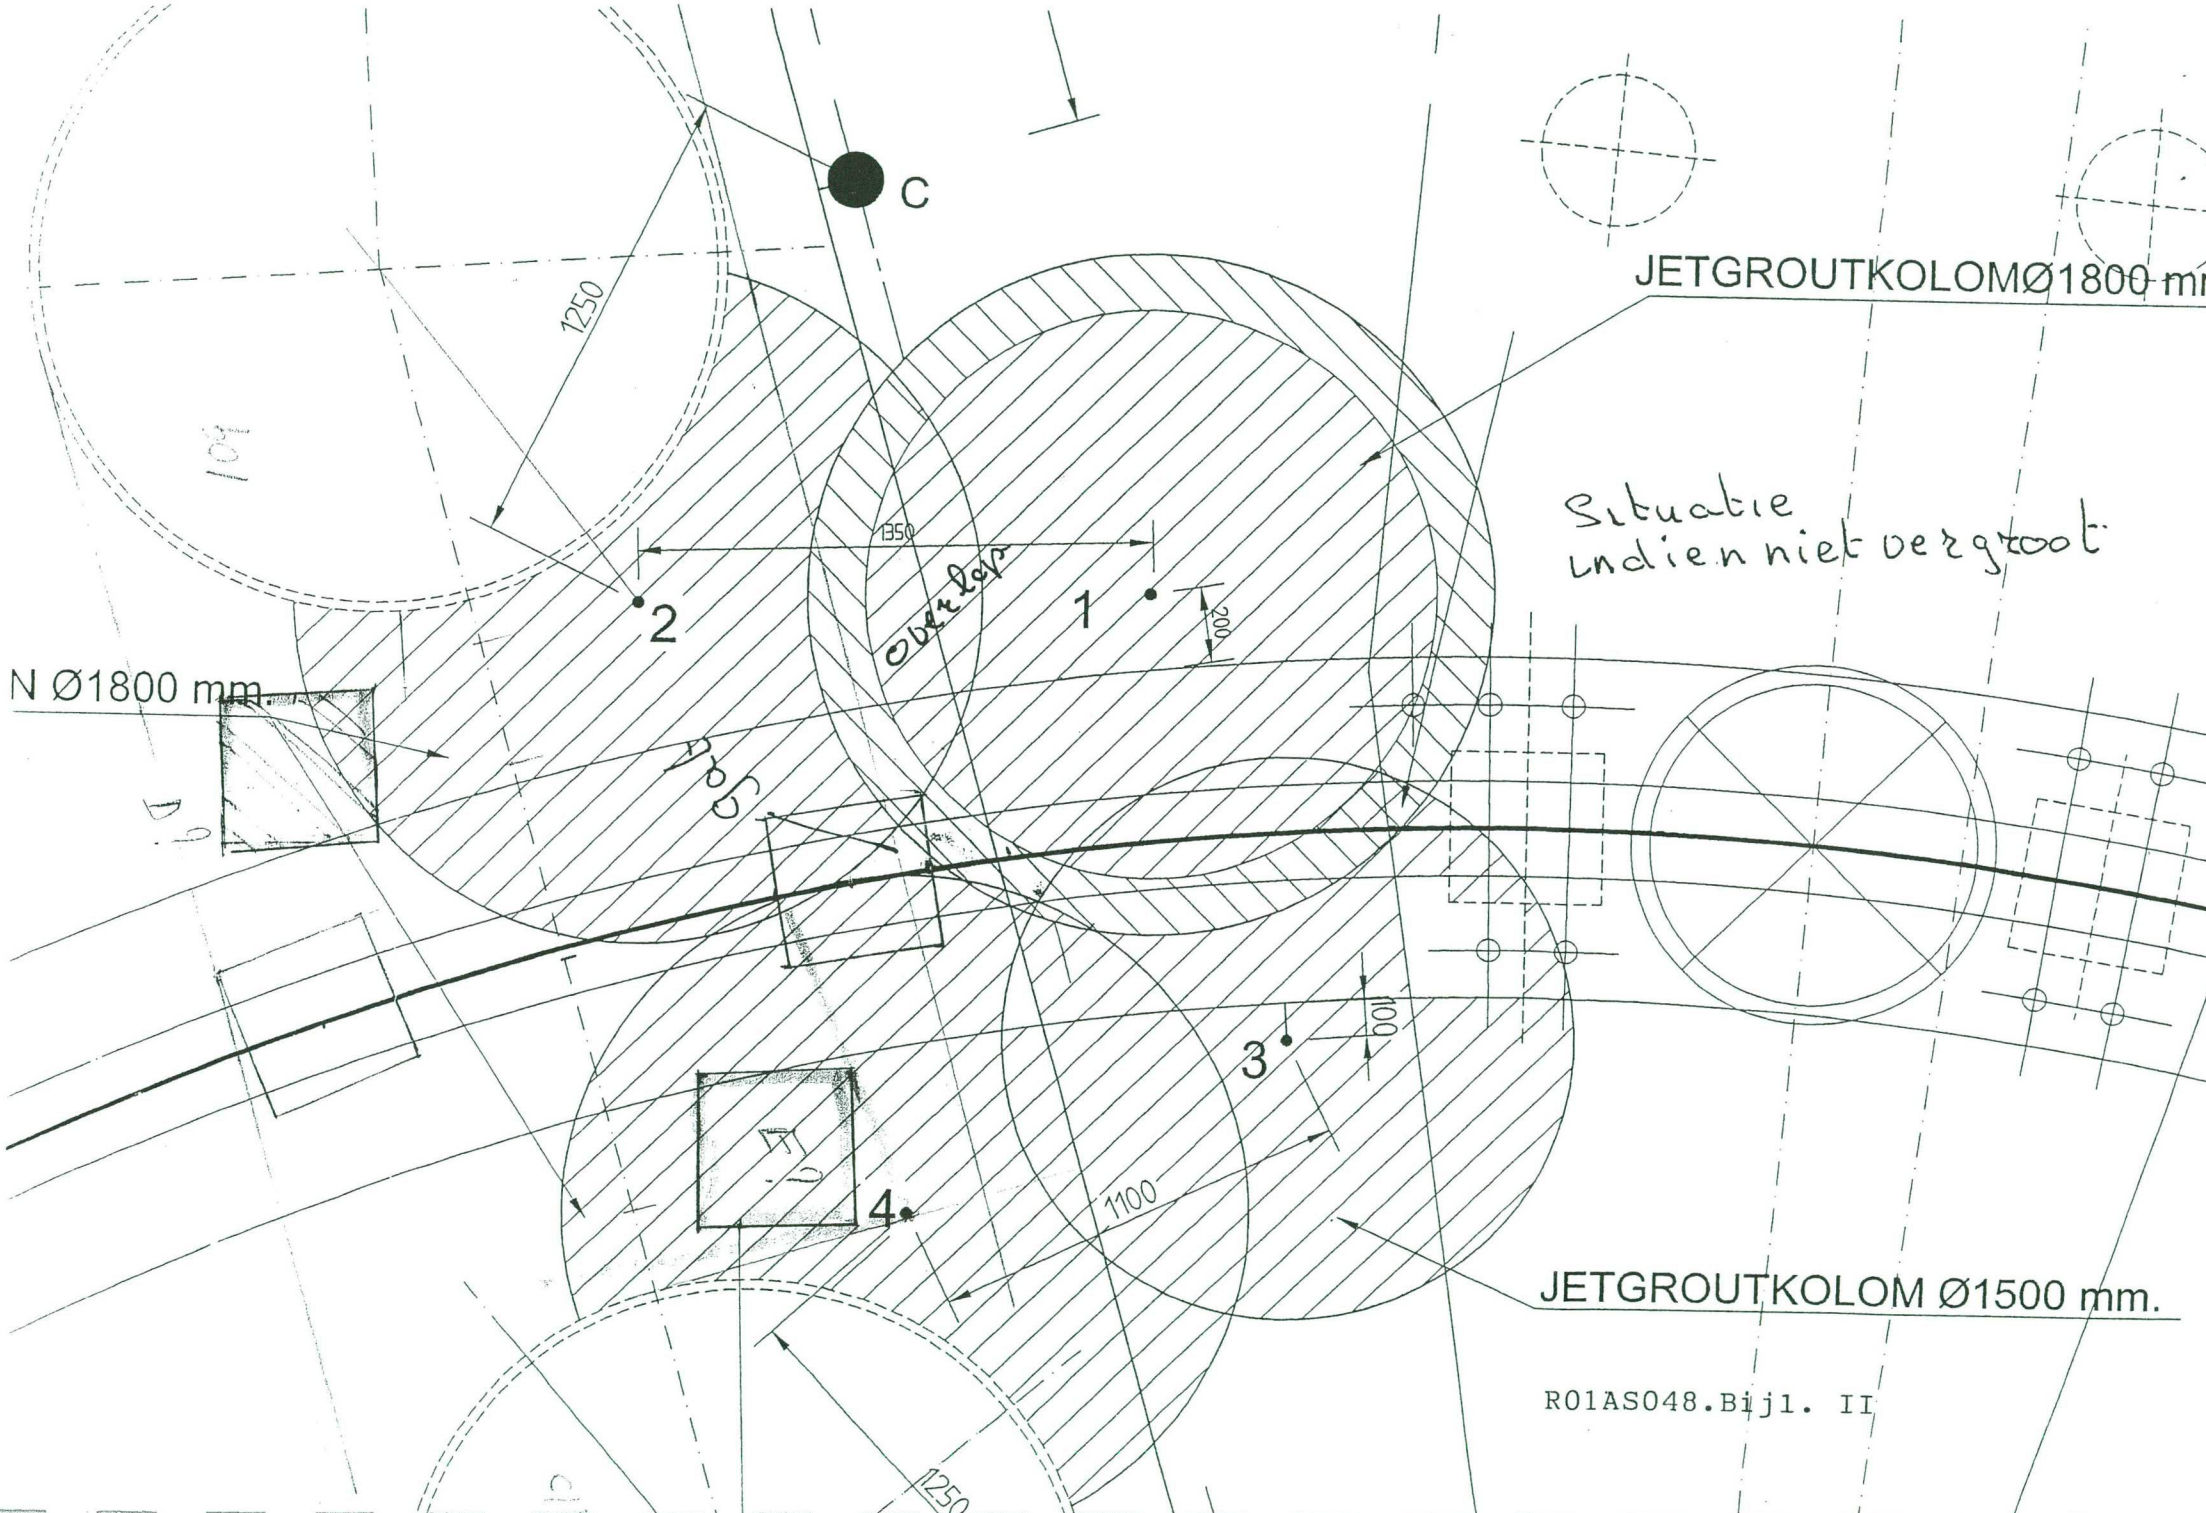
**Bijlage II. Lay – Out Jetgroutkolommen met prefab palen**

Het is het meest waarschijnlijk dat een spleet tussen de kolommen 2 en 4 op de geïnspecteerde diepten voorkomt, welke zich voortzet tussen de cilinders 1 en 2.

De spleet zal zijn gevormd tijdens het jetgrouten. Het is niet waarschijnlijk dat de spleet doorloopt over de volle hoogte omdat deze dan ook dichtgedrukt zou zijn onder invloed van de door het achterliggende grondpakket uitgeoefende drukken. Tot op de ontgraven diepte moeten de kolommen elkaar in ieder geval plaatselijk raken met voldoende sterkte op de contactvlakken.
