ASBESTINVENTARISATIE

Perceel, woning, bijwoning, overkappingen en bunkers

Hakkelaarsbrug 3

Asbestinventarisatie

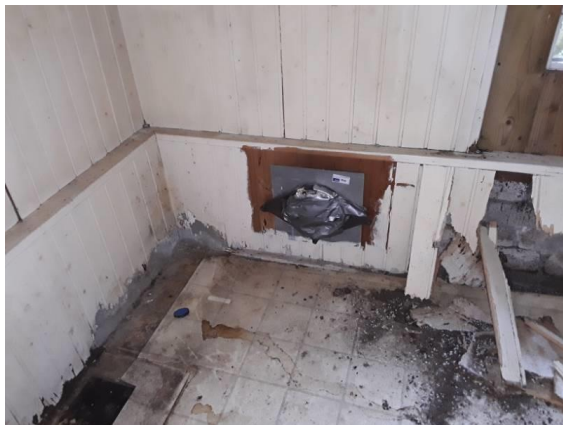
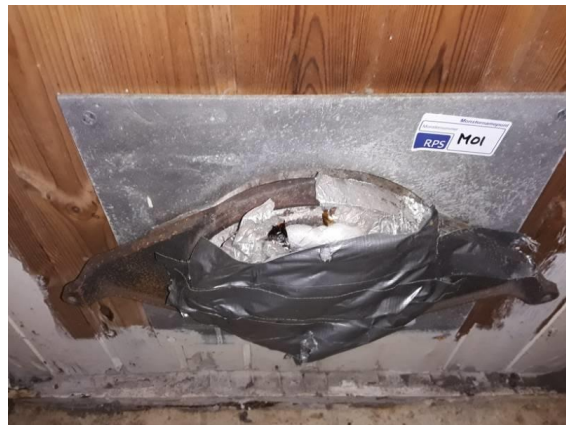
Fotonummer: F01

Bronnummer	B01	Monsternummer	M01
Bron	Koord		
Ruimte	Slaapkamer 1		
Omschrijving	Als afdichting tussen gevelplaat en gevel		
Verdieping	Begane grond		
Asbestsoort(en)	Chrysotiel	Percentage (%)	> 60
Hoeveelheid	0,4 m ¹		
Bevestigingsmethode	Geklemd		
Binding	Niet hechtgebonden		
Beschadigd	Niet		
Verweerd	Niet		
Verwijderingsmethode	Containment		
Risicoklasse	2		
Bereikbaarheid	Goed		
Toelichting / advies:	De toepassing is afgeschermd met isolatie en tape.

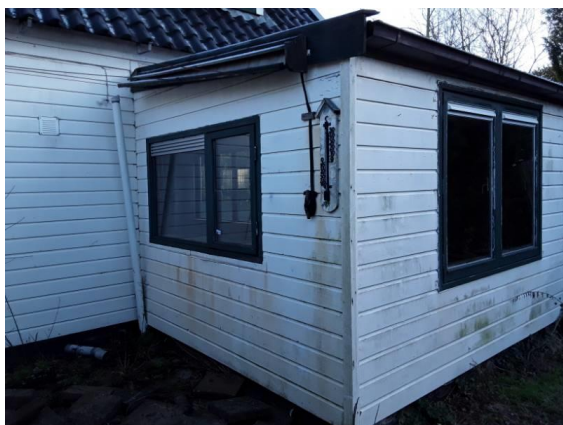
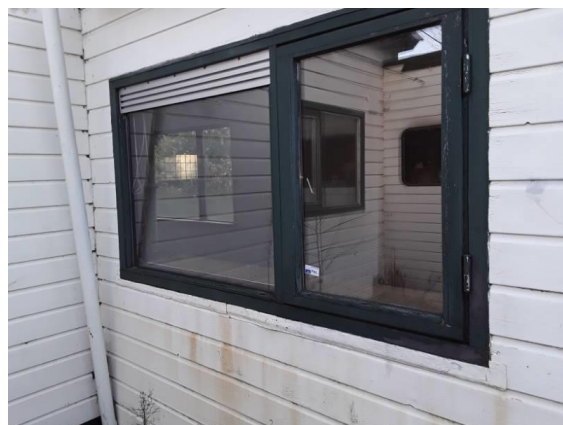
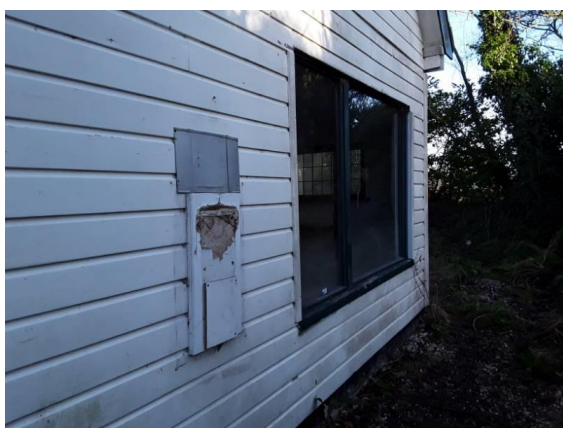
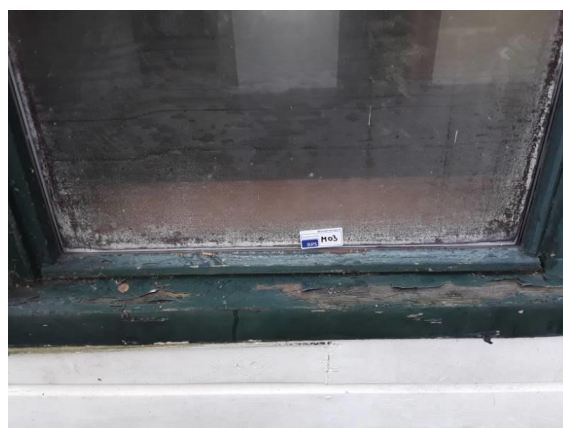
Fotonummer: F03

Bronnummer	B02	Monsternummer	M02, M03
Bron	Kit (rood)		
Ruimte	Gevels		
Omschrijving	Als afdichting tussen de kozijnen en beglazing.		
Verdieping	Extern		
Asbestsoort(en)	Niet aantoonbaar	Percentage (%)	< 0,1
Hoeveelheid	80 m ¹		
Bevestigingsmethode	Gesmeerd		
Binding	Hechtgebonden		
Beschadigd	Niet		
Verweerd	Niet		
Verwijderingsmethode	Niet van toepassing		
Risicoklasse	Niet van toepassing		
Bereikbaarheid	Goed		
Toelichting / advies:	Van deze bron zijn meerdere materiaalmonsters genomen omdat bij dit materiaal bekend is dat het asbest inhomogeen verdeeld kan zijn. Na analyse blijkt dit materiaal geen asbest te bevatten.

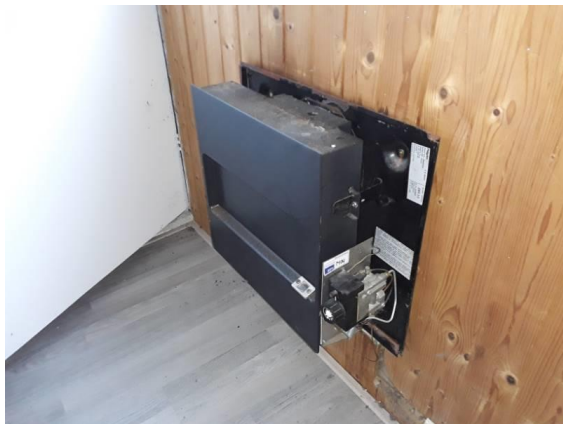
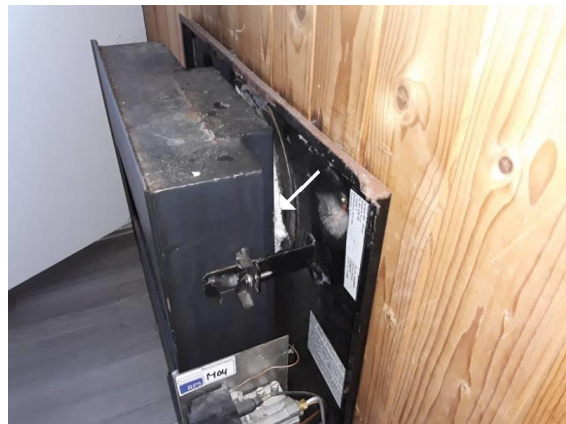
Fotonummer: F07

Bronnummer	B03	Monsternummer	M04
Bron	Pakkingmateriaal		
Ruimte	Slaapkamer 2		
Omschrijving	In de wandkachel		
Verdieping	Begane grond		
Asbestsoort(en)	Niet aantoonbaar	Percentage (%)	< 0,1
Hoeveelheid	1 Stuks		
Bevestigingsmethode	Geklemd		
Binding	Niet hechtgebonden		
Beschadigd	Niet		
Verweerd	Niet		
Verwijderingsmethode	Niet van toepassing		
Risicoklasse	Niet van toepassing		
Bereikbaarheid	Goed		
Toelichting / advies:	Na analyse blijkt dit materiaal geen asbest te bevatten. Het koord achter de wandkachel is niet asbestverdacht.

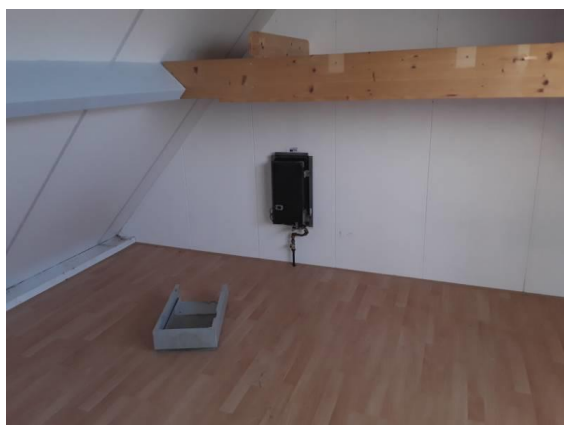
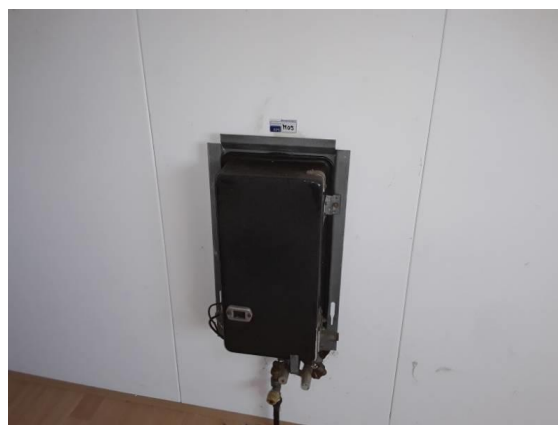
Fotonummer: F09

Bronnummer	B04	Monsternummer	M05
Bron	Koord		
Ruimte	Slaapkamer 4		
Omschrijving	Tussen wandkachel en gevel		
Verdieping	1e		
Asbestsoort(en)	Chrysotiel	Percentage (%)	> 60
Hoeveelheid	1 Stuks		
Bevestigingsmethode	Geklemd		
Binding	Niet hechtgebonden		
Beschadigd	Niet		
Verweerd	Niet		
Verwijderingsmethode	Containment		
Risicoklasse	2		
Bereikbaarheid	Goed		
Toelichting / advies:	Geadviseerd wordt om de wandkachel gelijktijdig met de bron te saneren en als asbesthoudend af te voeren.

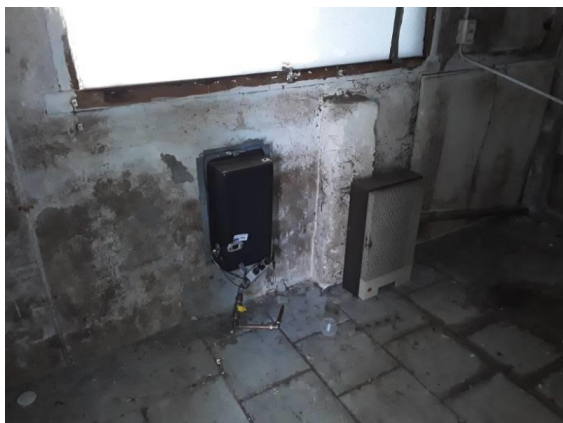
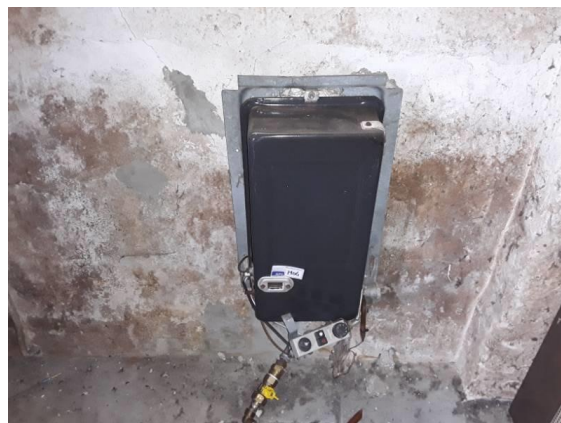
Fotonummer: F11

Bronnummer	B05	Monsternummer	M06
Bron	Pakkingmateriaal		
Ruimte	Wasruimte		
Omschrijving	In de wandkachel		
Verdieping	Begane grond		
Asbestsoort(en)	Niet aantoonbaar	Percentage (%)	< 0,1
Hoeveelheid	1 m ¹		
Bevestigingsmethode	Geklemd		
Binding	Niet hechtgebonden		
Beschadigd	Niet		
Verweerd	-		
Verwijderingsmethode	Niet van toepassing		
Risicoklasse	Niet van toepassing		
Bereikbaarheid	Goed		
Toelichting / advies:	Na analyse blijkt dit materiaal geen asbest te bevatten. Het koord achter de wandkachel is niet asbestverdacht.

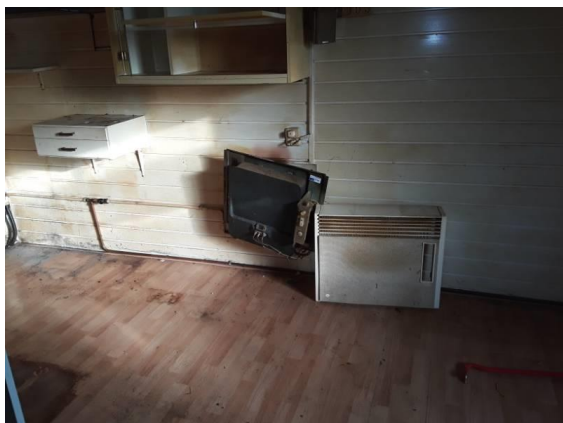
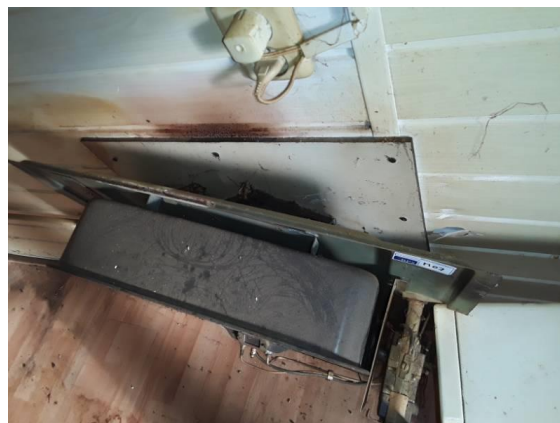
Fotonummer: F13

Bronnummer	B06	Monsternummer	M07
Bron	Koord		
Ruimte	Woonkamer		
Omschrijving	In de wandkachel en gevel		
Verdieping	Begane grond		
Asbestsoort(en)	Chrysotiel	Percentage (%)	> 60
Hoeveelheid	1 Stuks		
Bevestigingsmethode	Geklemd		
Binding	Niet hechtgebonden		
Beschadigd	Niet		
Verweerd	Niet		
Verwijderingsmethode	Containment		
Risicoklasse	2		
Bereikbaarheid	Goed		
Toelichting / advies:	Geadviseerd wordt om de wandkachel gelijktijdig met de bron te saneren en als asbesthoudend af te voeren.

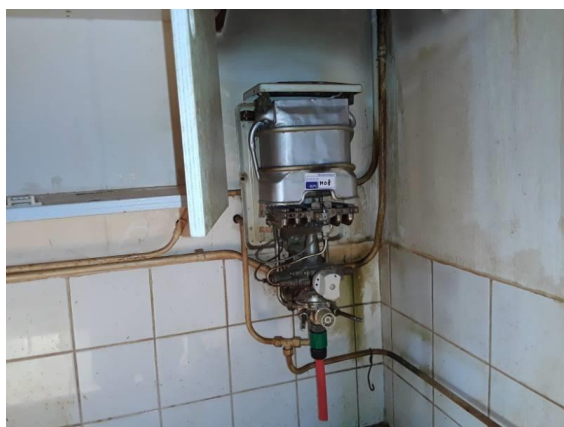
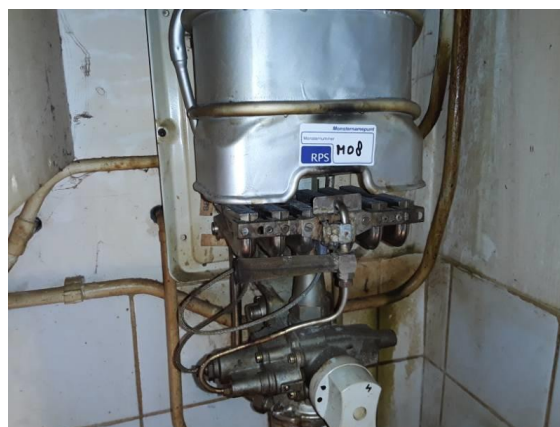
Fotonummer: F15

Bronnummer	B07	Monsternummer	M08
Bron	Pakkingmateriaal		
Ruimte	Keuken		
Omschrijving	In de geiser		
Verdieping	Begane grond		
Asbestsoort(en)	Niet aantoonbaar	Percentage (%)	< 0,1
Hoeveelheid	1 Stuks		
Bevestigingsmethode	Geklemd		
Binding	Niet hechtgebonden		
Beschadigd	Niet		
Verweerd	Niet		
Verwijderingsmethode	Niet van toepassing		
Risicoklasse	Niet van toepassing		
Bereikbaarheid	Goed		
Toelichting / advies:	Na analyse blijkt dit materiaal geen asbest te bevatten. Geen opmerkingen

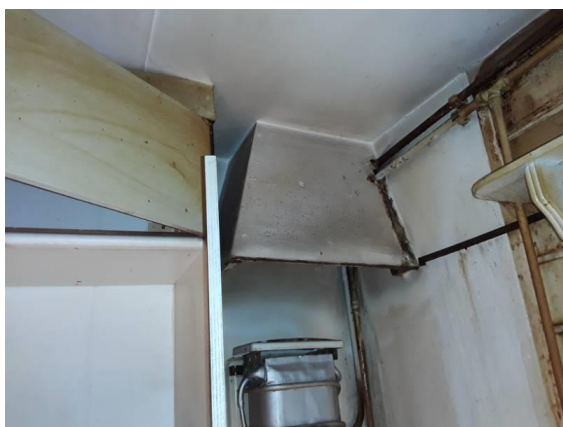
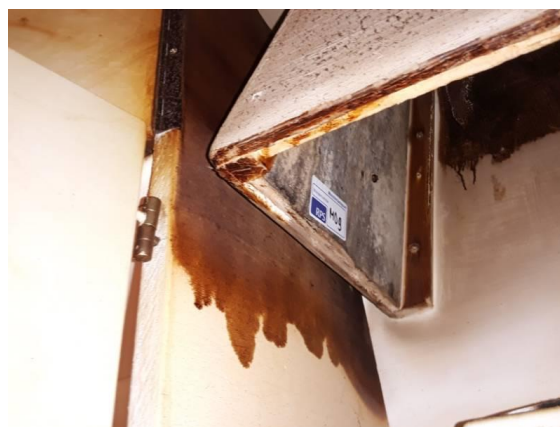
Fotonummer: F17

Bronnummer	B08	Monsternummer	M09
Bron	Plaatmateriaal		
Ruimte	Keuken		
Omschrijving	Als afzuigkap		
Verdieping	Begane grond		
Asbestsoort(en)	Chrysotiel	Percentage (%)	10 - 15
Hoeveelheid	0,4 m ²		
Bevestigingsmethode	Geschroefd		
Binding	Niet hechtgebonden		
Beschadigd	Niet		
Verweerd	Niet		
Verwijderingsmethode	Containment		
Risicoklasse	2		
Bereikbaarheid	Goed		
Toelichting / advies:	Geen opmerkingen.

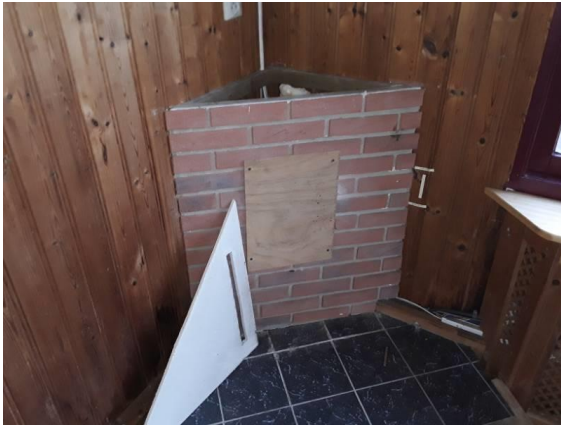
FB01: Woning. De schouw in de woonkamer is uitgevoerd in niet asbestverdacht Fermacell beplating.

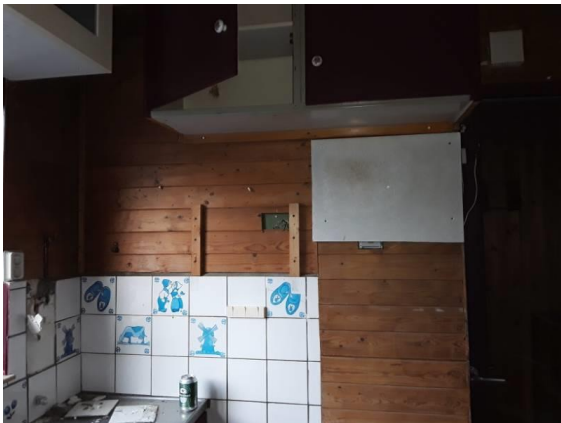
FB02: Woning. In de keuken is een niet asbestverdacht Fermacell plaat tegen de muur gemonteerd.

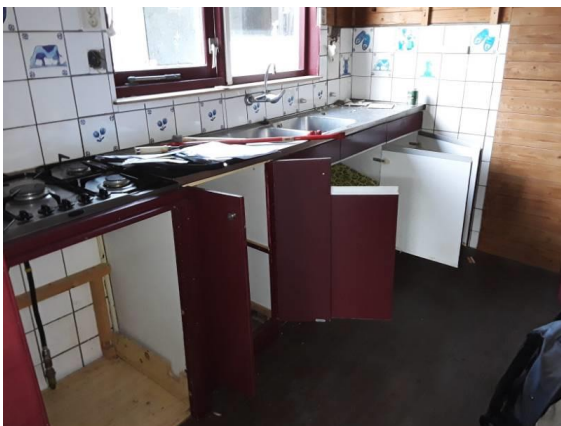
FB03: Woning. Impressie van de keuken. Achter de tegelwand zijn gipsplaten gemonteerd.

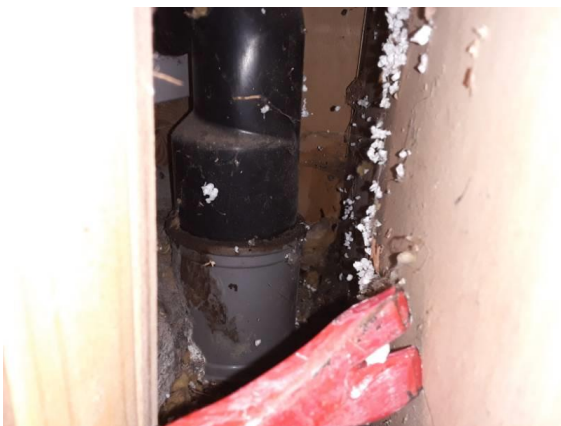
FB04: Woning. In de badkamer is de riolering uitgevoerd in PVC.

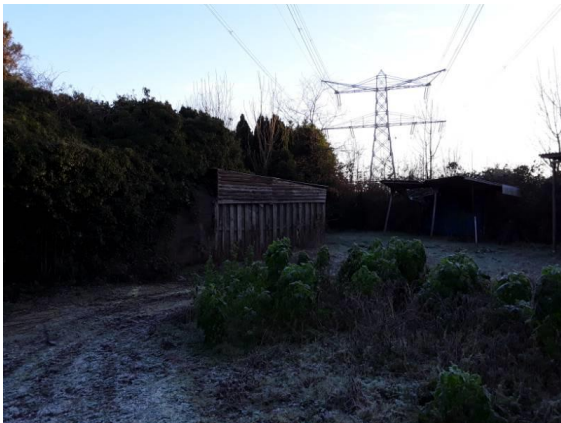
FB16: Impressie van de overkappingen op het perceel. De golfplaten dakbedekkingen zijn niet asbestverdacht.
