Funderingsonderzoek

**HERENGRACHT 611
TE AMSTERDAM**

Project Nr.: 2717-0201-001

Datum: 17 oktober 2017

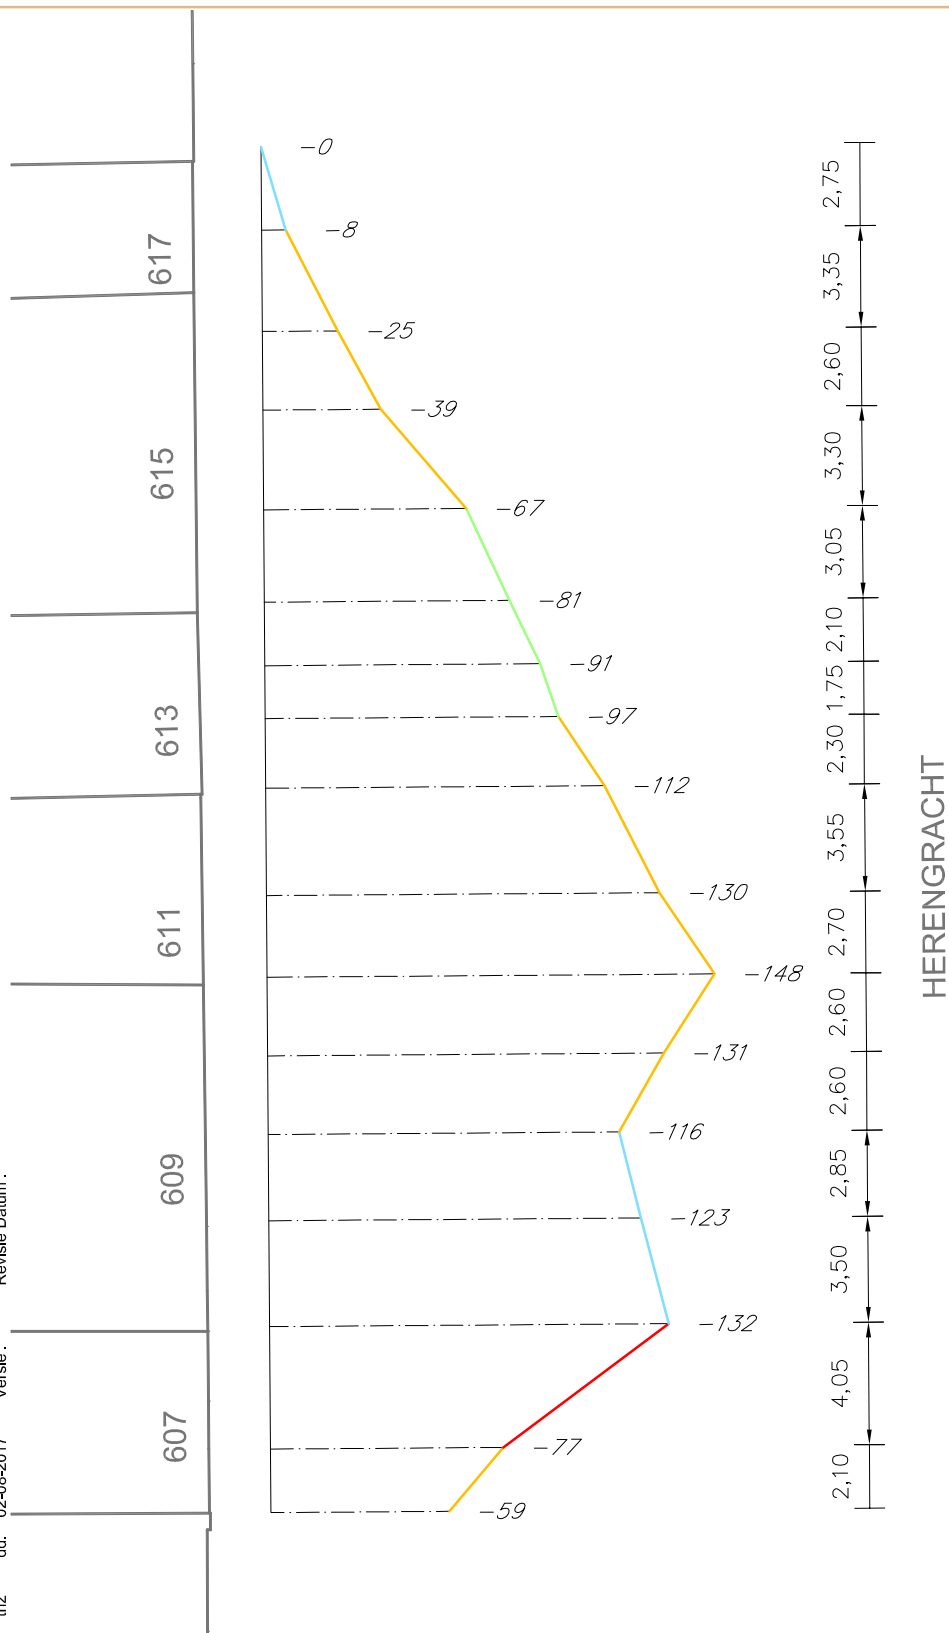
De rotaties langs de voorgevel (lintvoegwaterpassing) van het pand Herengracht 611 worden volgens de tabel in figuur 3 als matig beoordeeld. De rotaties tussen de voor- en achtergevel (vloerwaterpassing) worden als groot beoordeeld. Het maximale gemeten zakkingsverschil bedraagt 223 mm en is zeer fors.

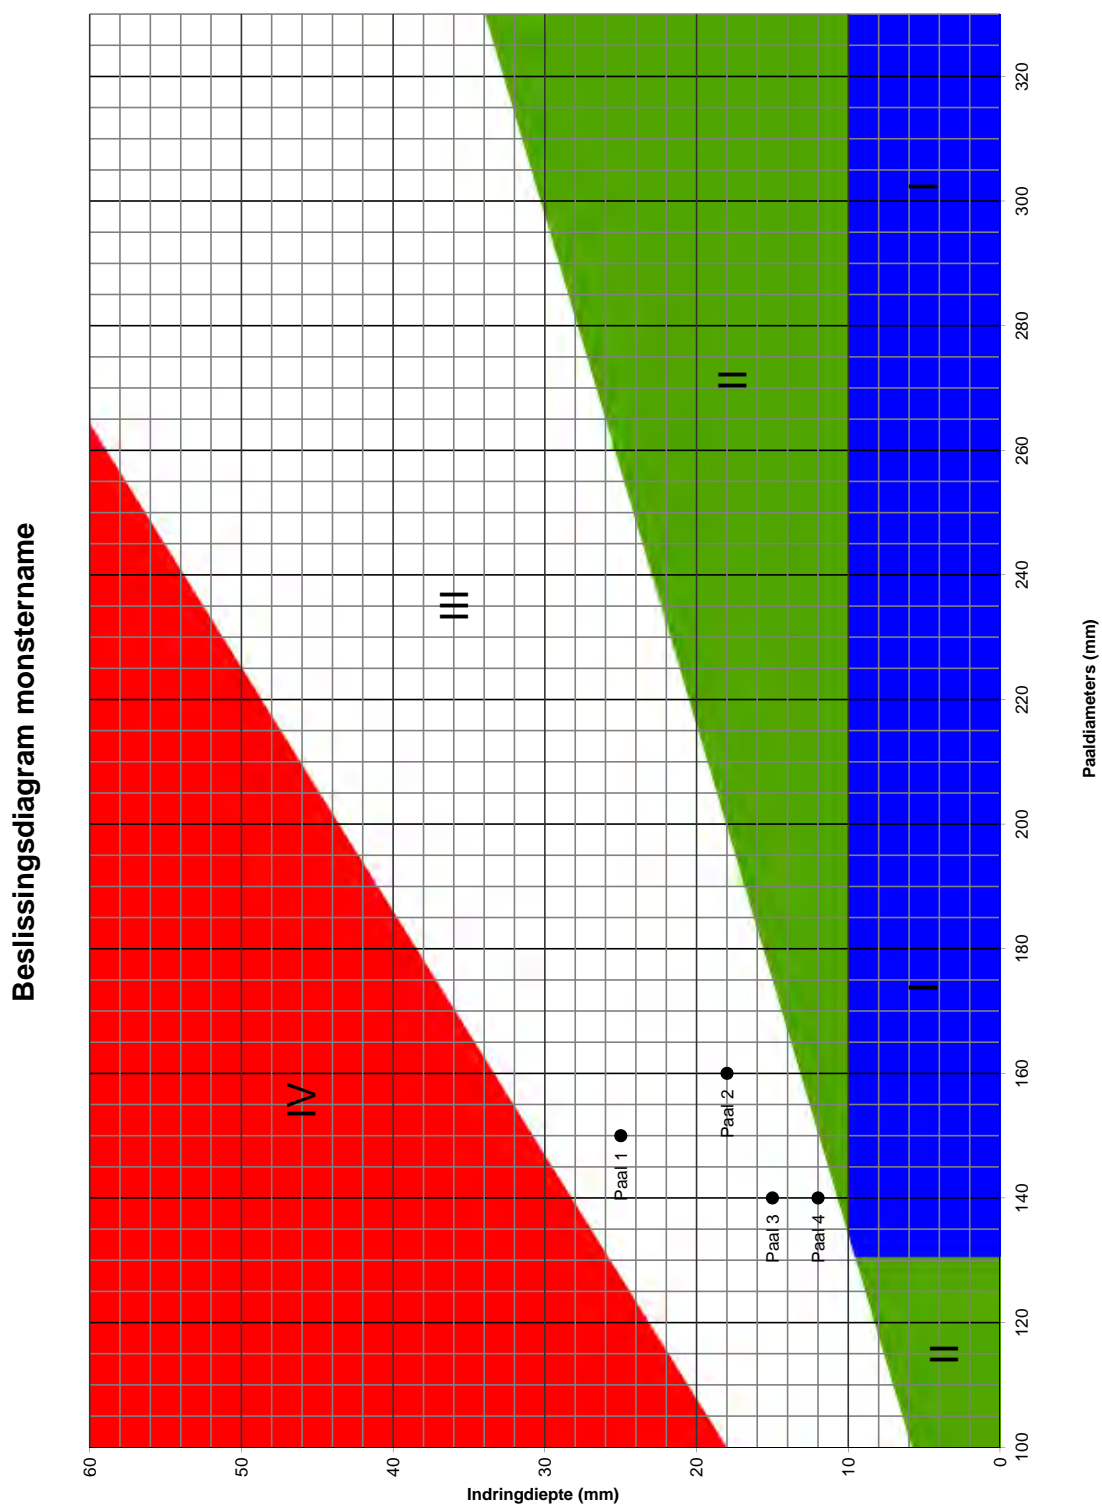
Bij deze combinatie van diameter en indringing wordt gesteld dat geen aantasting van constructieve betekenis aanwezig is. Het nemen van houtmonsters is hier niet noodzakelijk.

De sterkte van de paalschacht is hier onvoldoende. Het nemen van een houtmonster is alleen noodzakelijk indien de oorzaak van de aantasting moet worden vastgesteld.
