## Ontwerp veiligheidsconstructie LLGo201 en -0202 Leliegracht

Kenmerk 201116 Rapport Ontwerp Veiligheidsconstructie LLGo201 en -0201 Leliegracht

Datum 16 november 2020

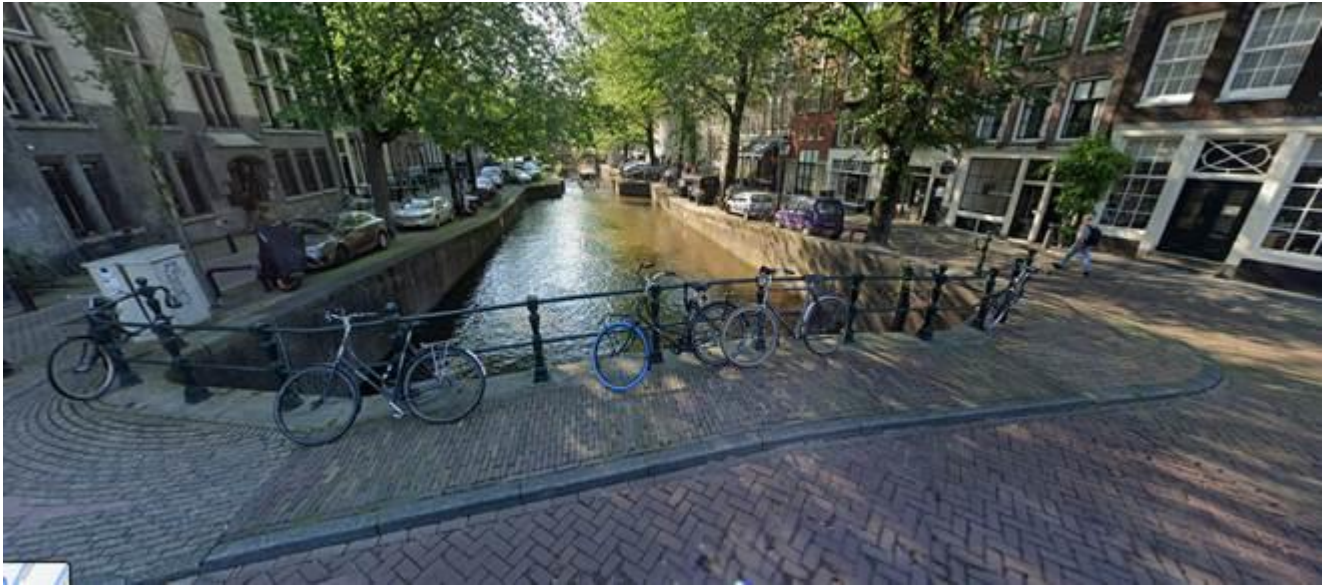
Google Maps opname vanaf de Keizersgracht op de Leliegracht. De kade aan de rechterzijde, tussen de brug en de sluis, is instabiel. De afgelopen paar maanden is deze ca. 4 cm naar voren gekomen. Deze verplaatsing is zodanig dat er acuut gevaar voor instorting bestaat. Ter plekke is de kade inmiddels afgesloten voor het wegverkeer.

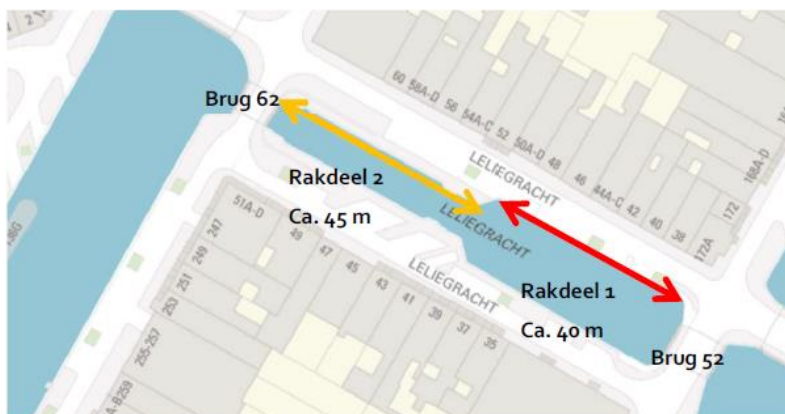
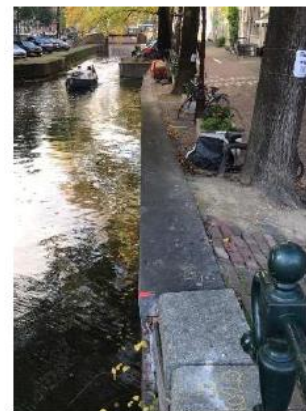
Rak LLGo201

Rakdeel 1 dient te worden versterkt met behulp van een veiligheidsconstructie. Dit is het gedeelte tussen de vleugelmuren van de sluis (links) en brug 52.

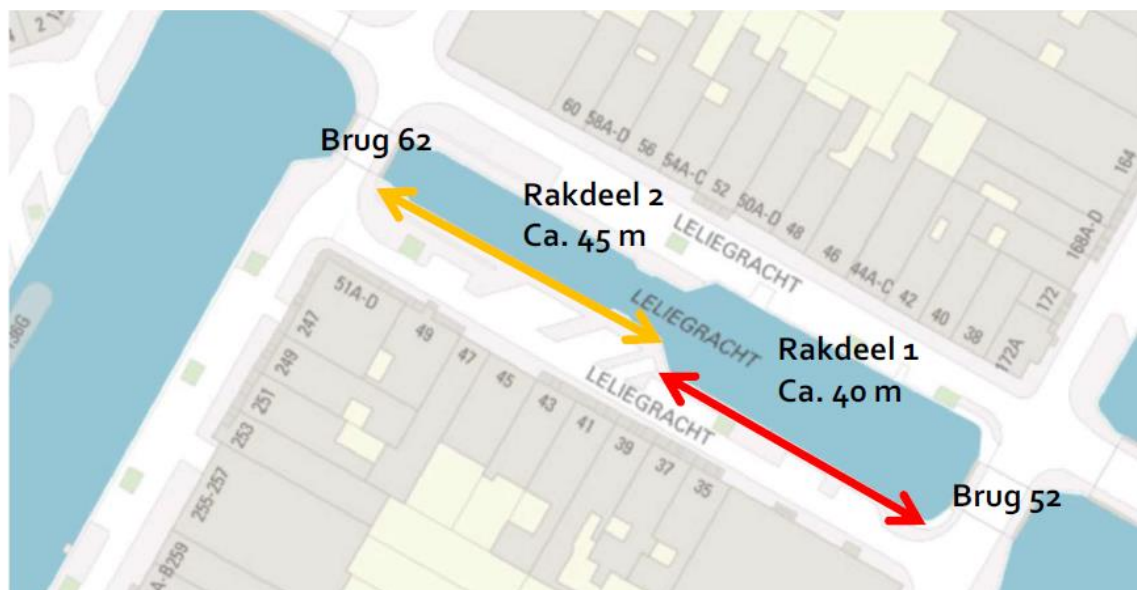
Rak LLGo202

Rakdeel 1 dient te worden versterkt met behulp van een veiligheidsconstructie. Dit is het gedeelte tussen de vleugelmuren van de sluis (links) en brug 52.

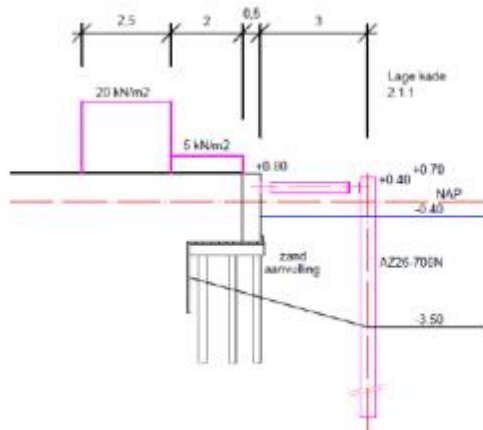
Hoogte kade NAP+0,80 m  
 Profiel AZ26-700 S355GP  
 Bovenzijde damwand NAP+0,70 m  
 Lengte plank 16 m  
 Onderzijde damwand NAP-15,30 m  
 Afstand tot kade 3 m  
 Bodemdiepte NAP-3,50 m  
 Bovenbelasting 'normaal'.  
 Resultaten berekening:  
 Sterkte plank: UC = 0,43  
 Sterkte grond: Stabiliteitsfactor = 3,8

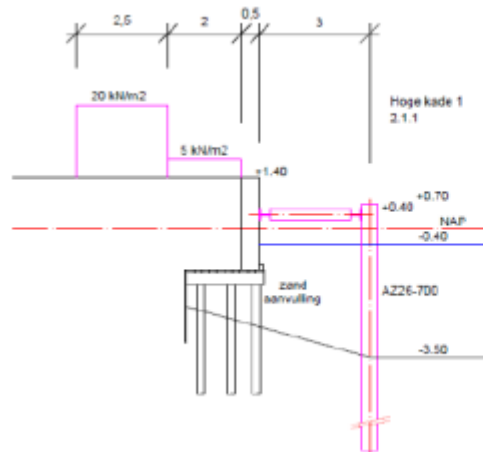
Hoogte kade NAP+1,40 m  
 Profiel AZ26-700N S355GP  
 Bovenzijde damwand NAP+0,70 m  
 Lengte plank 16 m  
 Onderzijde damwand NAP-16,30 m  
 Afstand tot kade 3 m  
 Bodemdiepte NAP-3,50 m  
 Bovenbelasting 'normaal'.  
 Resultaten berekening:  
 Sterkte plank: UC = 0,46  
 Sterkte grond: Stabiliteitsfactor = 3,6

Vanaf het punt waar de kade hoger is dan NAP +1,40 m wordt een damwand AZ36-700, lang 17 m, S355 toegepast.

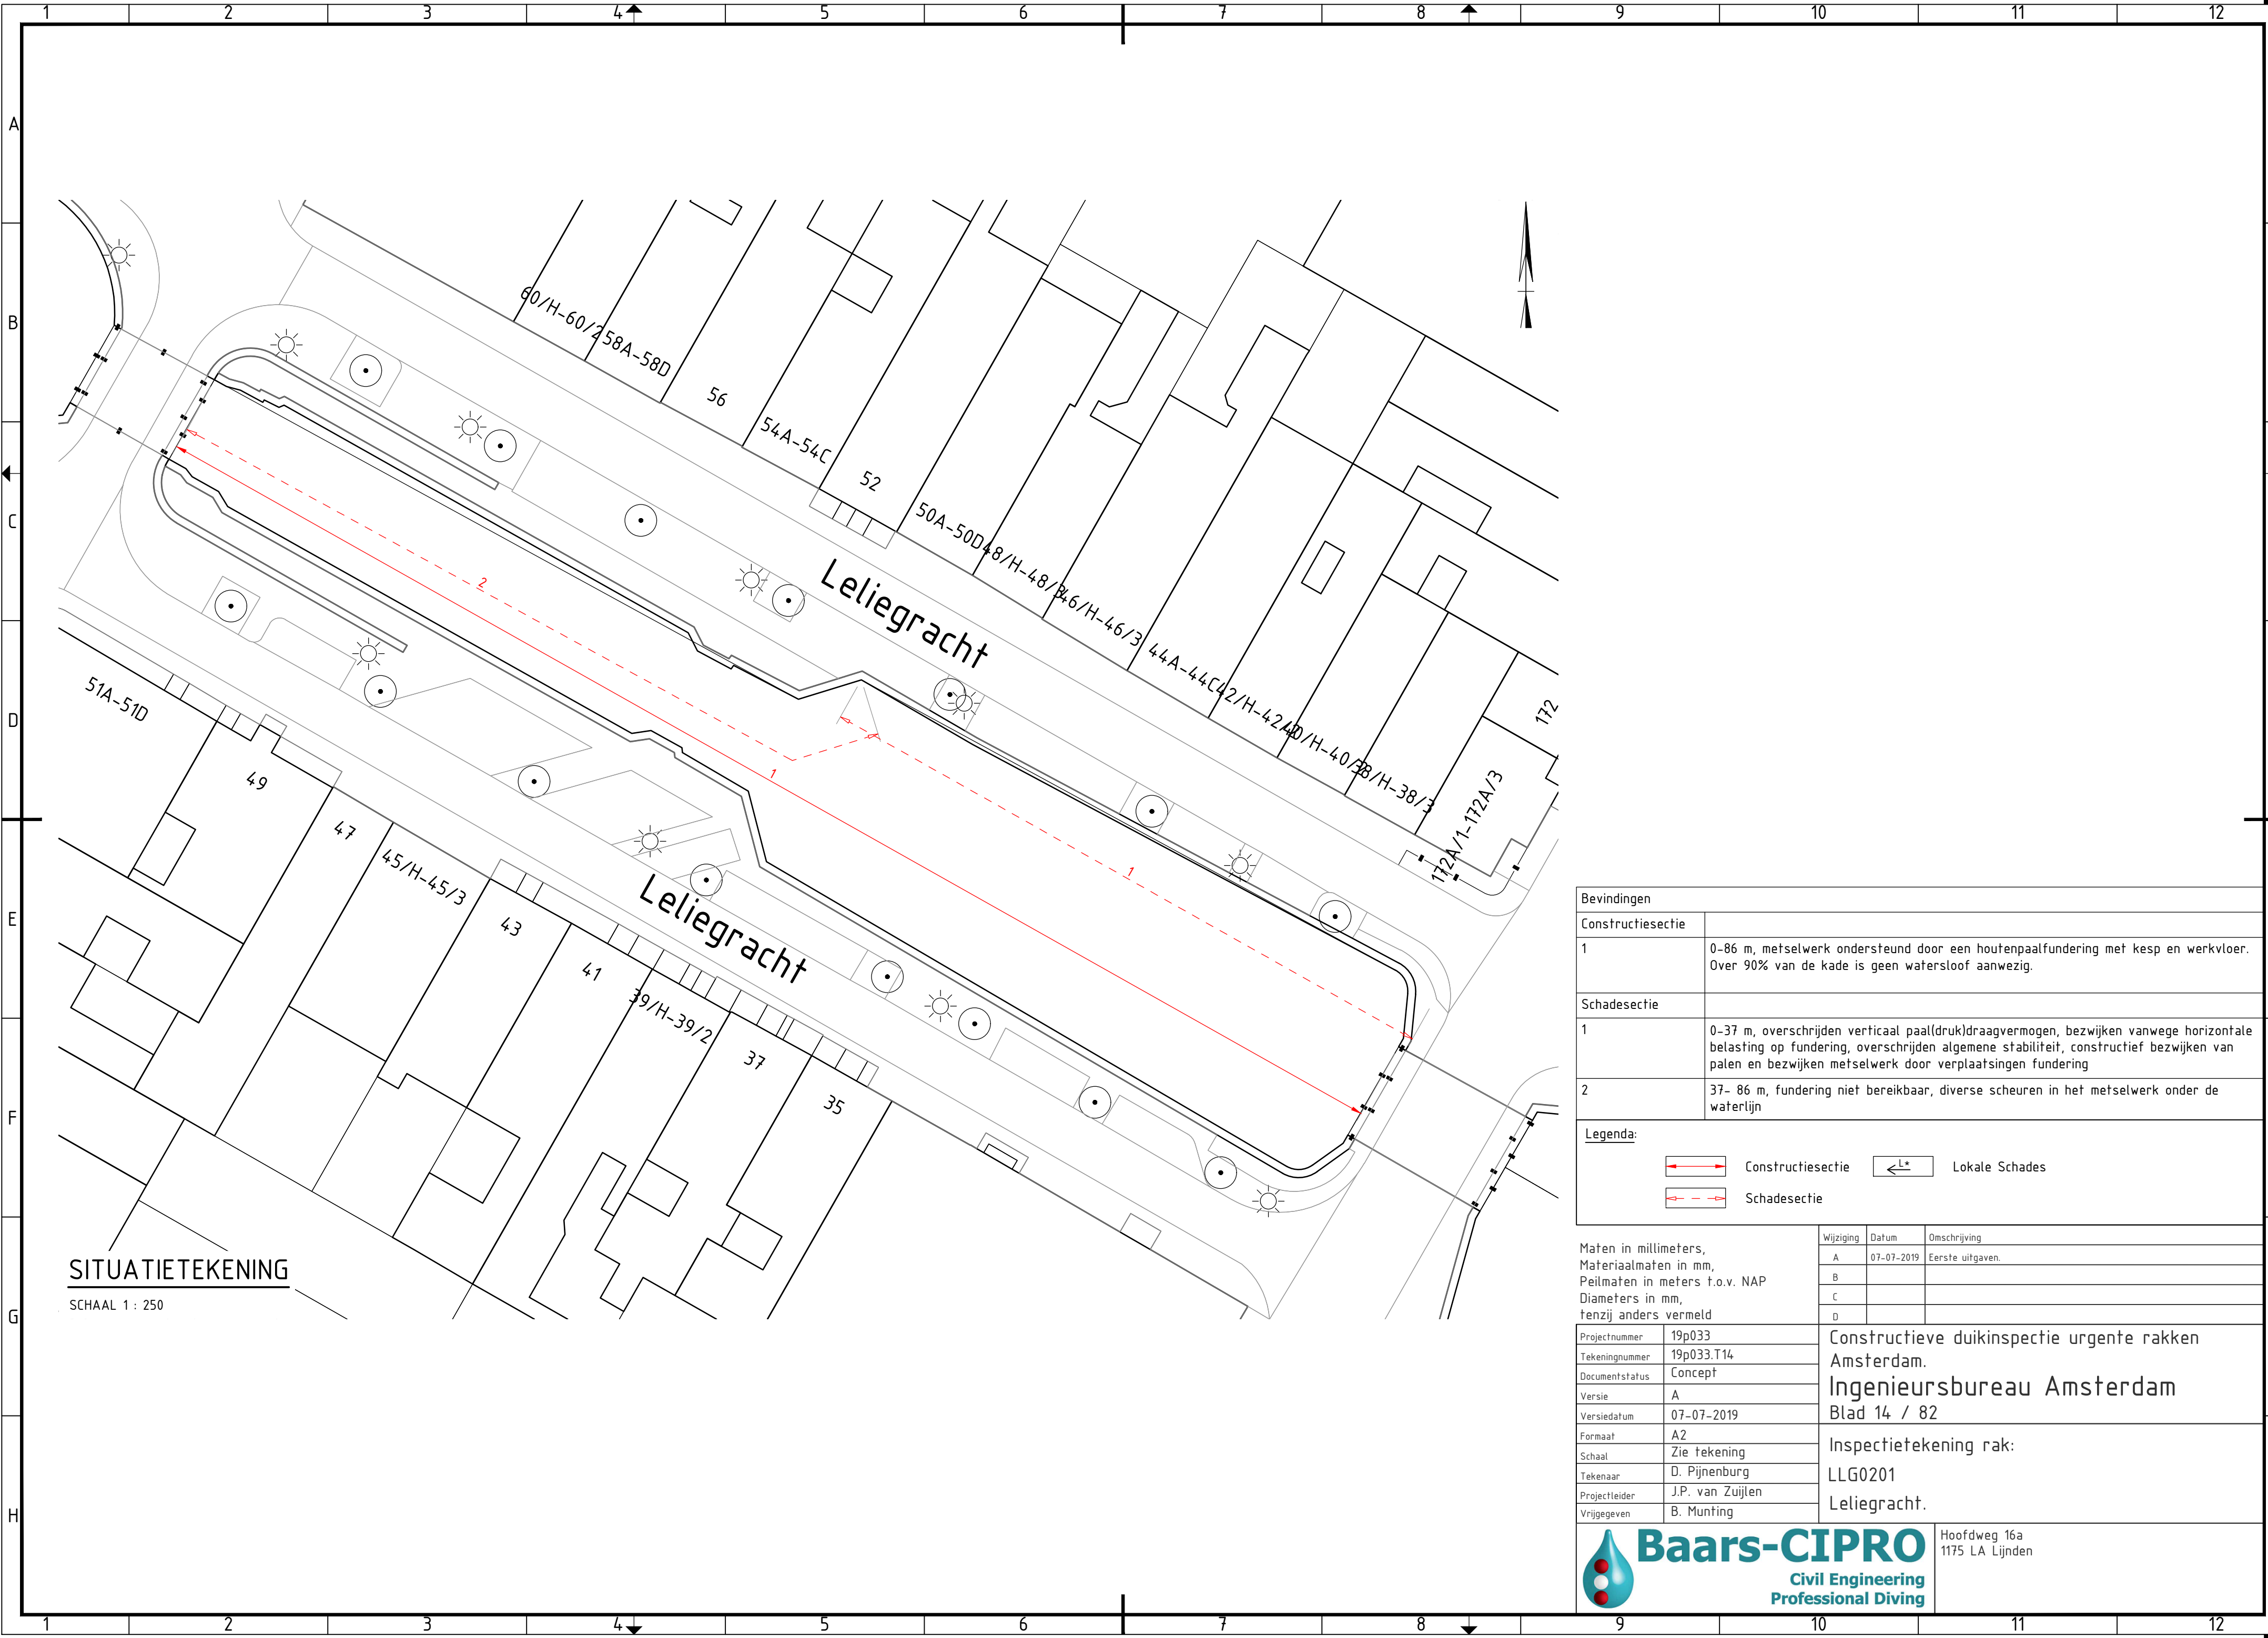
**SITUATIETEKENING**  
SCHAAL 1 : 250

Bevindingen				
Constructiesectie				
1	0-86 m, metselwerk ondersteund door een houtenpaalfundering met kesp en werkvloer. Over 90% van de kade is geen watersloof aanwezig.			
Schadesectie				
1	0-37 m, overschrijden verticaal paal(druk)draagvermogen, bezwijken vanwege horizontale belasting op fundering, overschrijden algemene stabiliteit, constructief bezwijken van palen en bezwijken metselwerk door verplaatsingen fundering			
2	37- 86 m, fundering niet bereikbaar, diverse scheuren in het metselwerk onder de waterlijn			
Legenda:				
		Constructiesectie		Lokale Schades
		Schadesectie

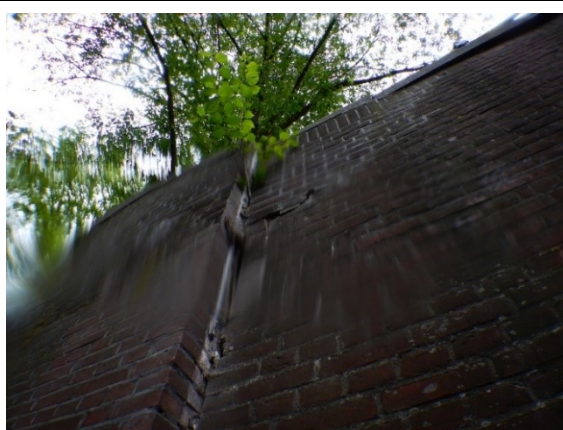
Foto 3: Verpringing van de kademuur bij de dilatatie.

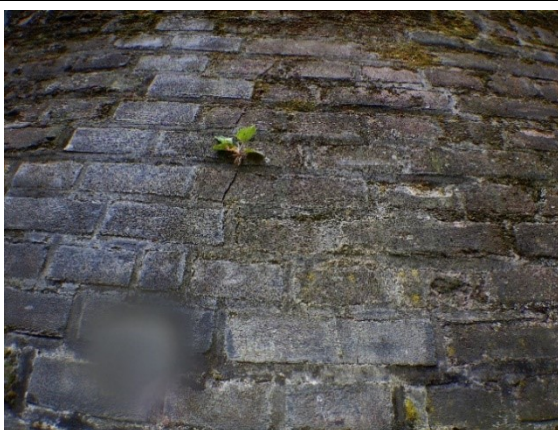
Foto 4: Scheur in het metselwerk welke doorloopt tot in het betonsteen (foto 5 en 6).

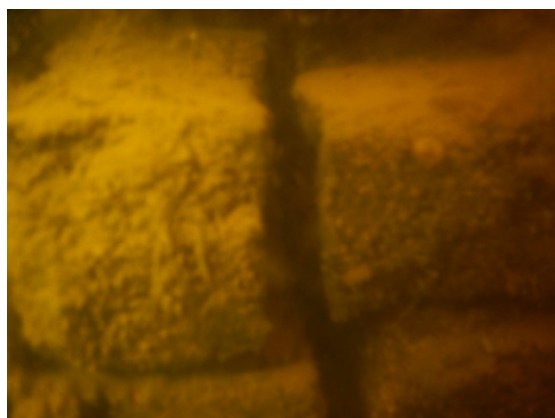
Foto 5: Scheur in de betonnen latei.

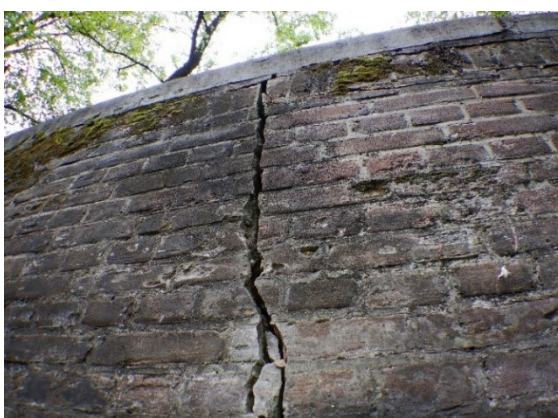
Foto 6: Constructieve scheur in het metselwerk op ca. 27m vanaf het nulpunt.

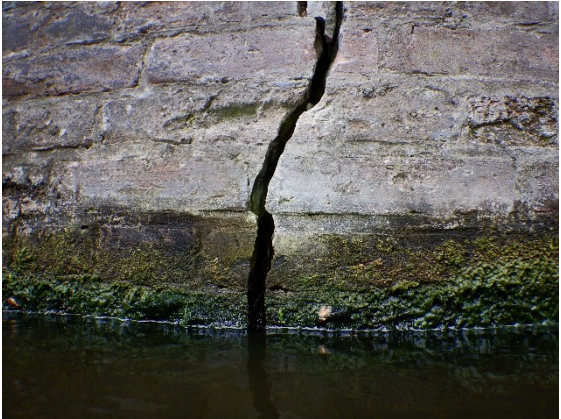
<p data-bbox="188 667 751 710">Foto 7: De scheur (foto 6) loopt onderwater door tot aan de kesp.</p>

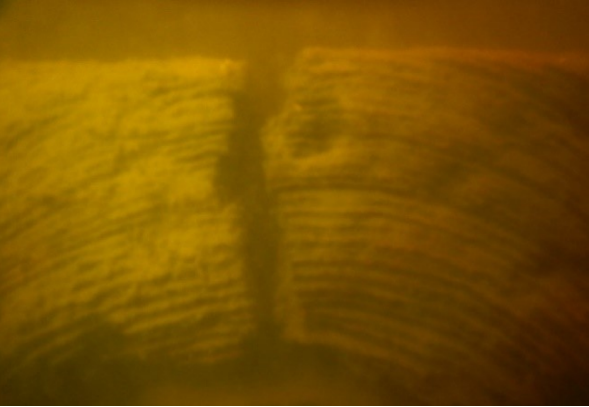
<p data-bbox="778 656 1369 710">Foto 8: Een gespleten kesp.</p>
