Projectnummer	20p102
Tekeningnummer	20P102.T01
Documentstatus	Concept
Versie	B
Versiedatum	04-09-2020
Formaat	A2
Schaal	Zie tekening
Tekenaar	D. Pijnenburg
Projectleider	J.P. van Zuijlen
Vrijgegeven	J. Baars

IBA analyse instorting Grimburgwal Amsterdam Van Steenwijk

Inspectietekening : Risicokaart

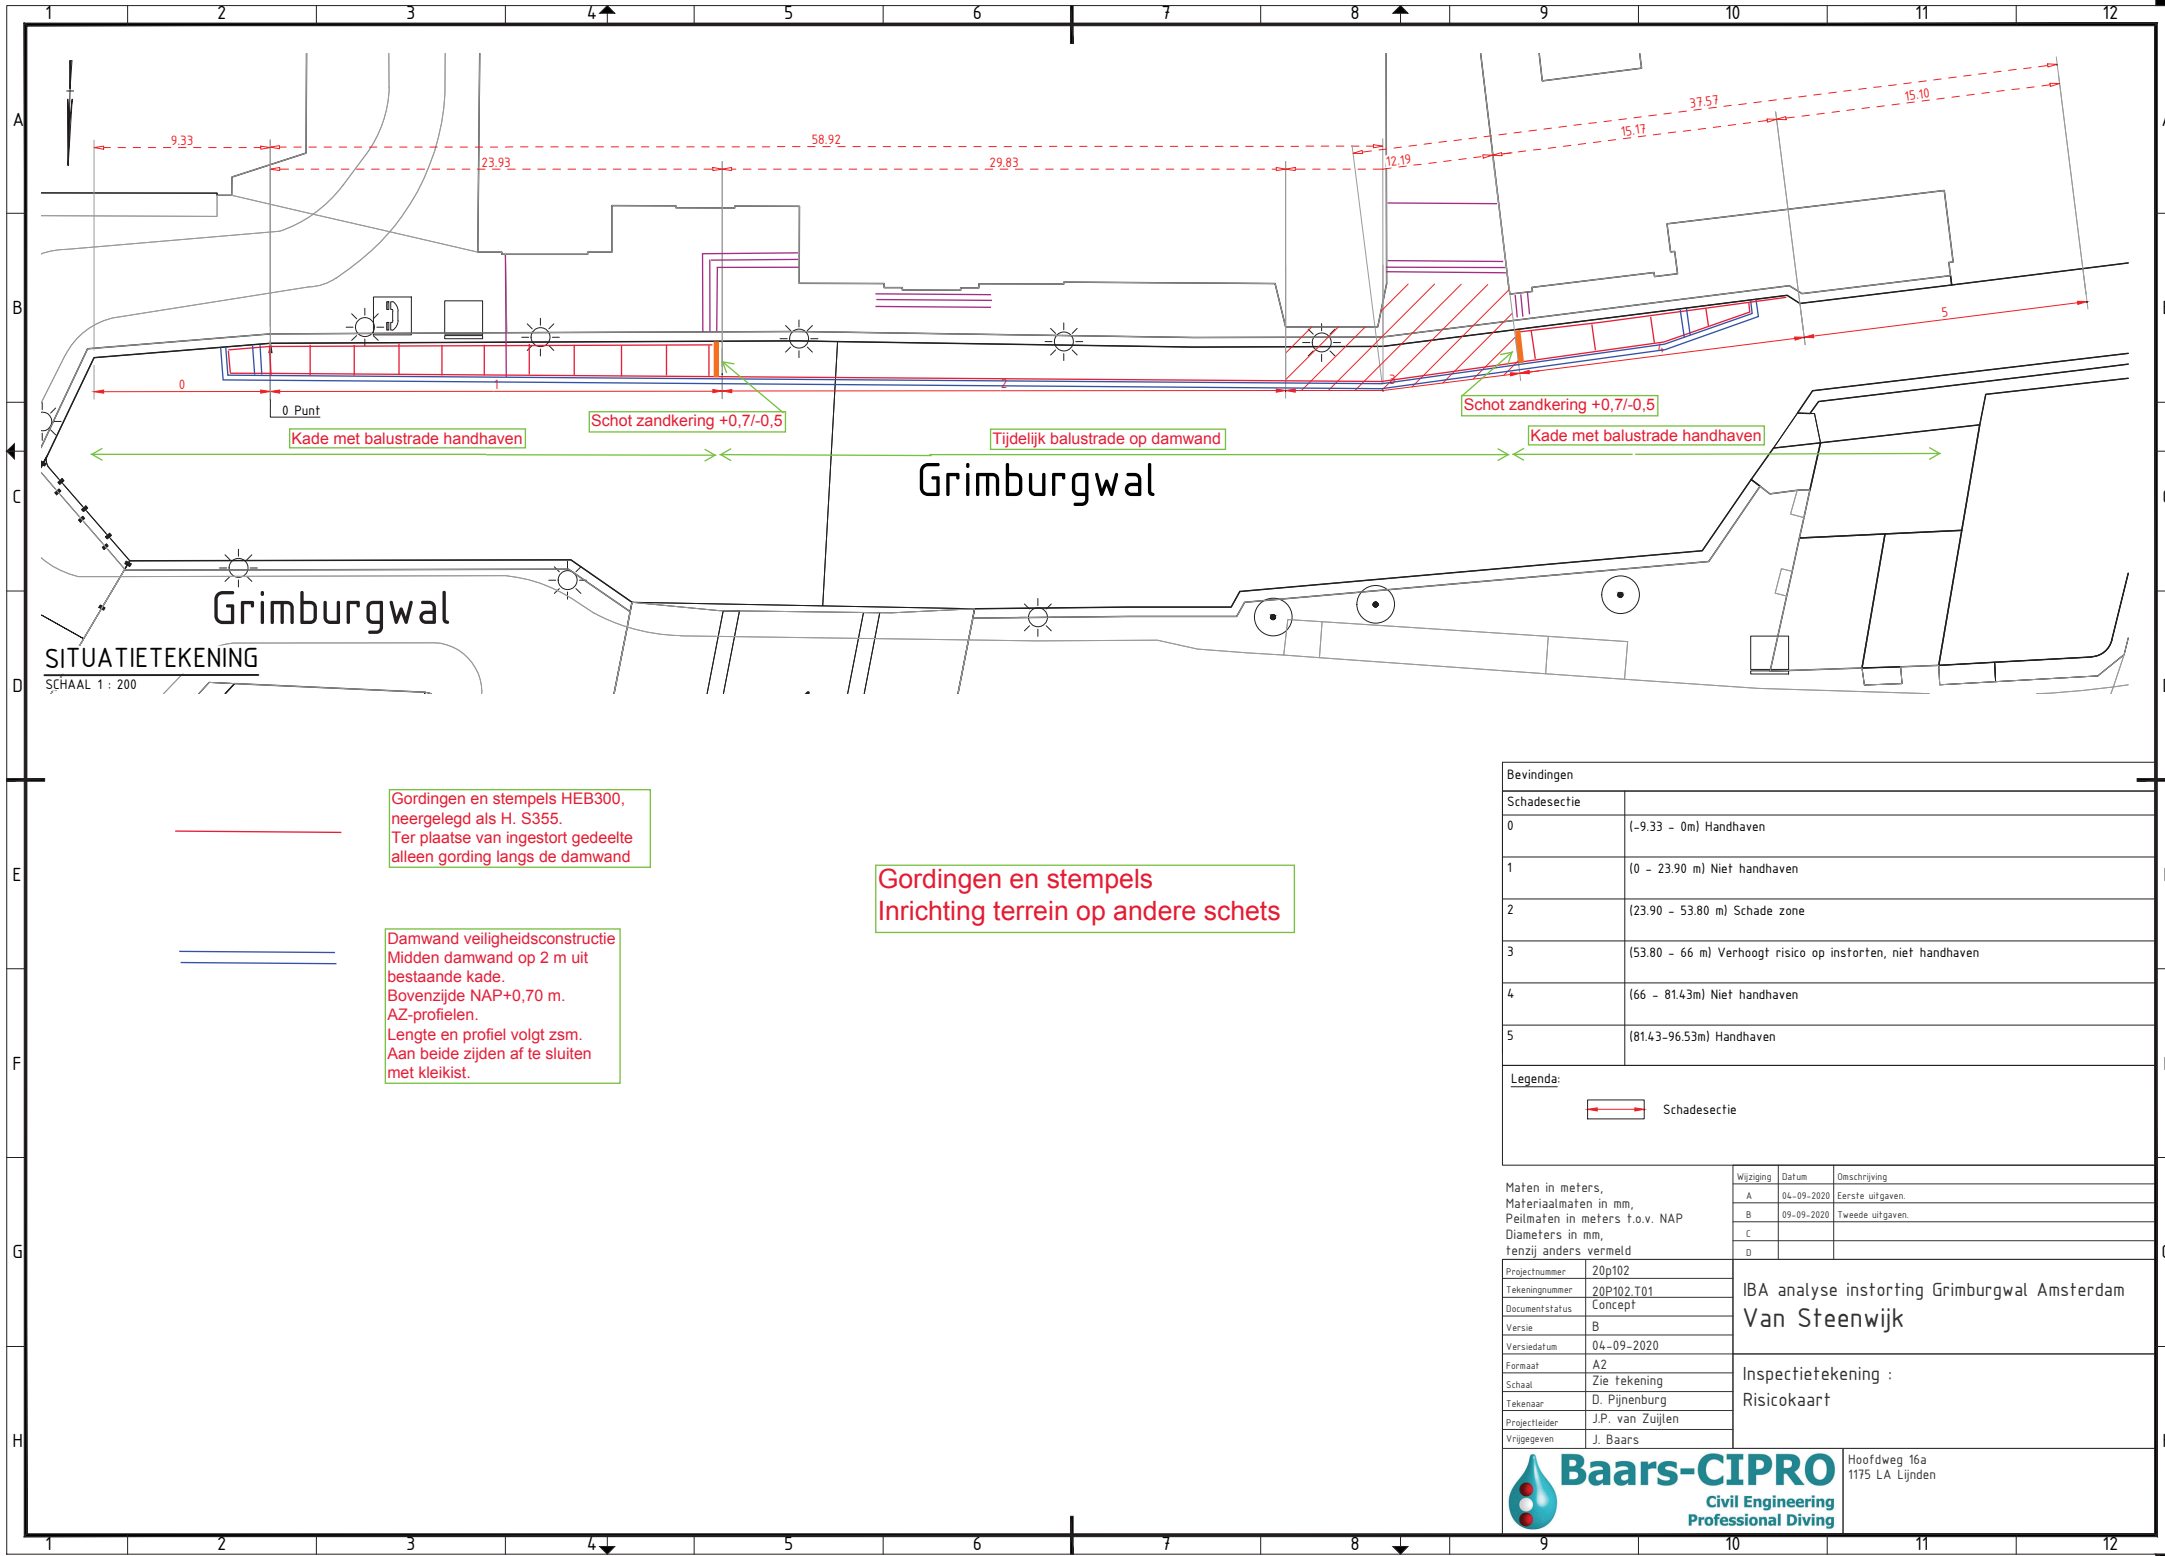
SITUATIETEKENING

Bevindingen	
Schadesectie	
0	(-9.33 - 0m) Handhaven
1	(0 - 23.90 m) Niet handhaven
2	(23.90 - 53.80 m) Schade zone
3	(53.80 - 66 m) Verhoogt risico op instorten, niet handhaven
4	(66 - 81.43m) Niet handhaven
5	(81.43-96.53m) Handhaven

Gordingen en stempels HEB300, neergelegd als H. S355. Ter plaatse van ingestort gedeelte alleen gording langs de damwand

Damwand veiligheidsconstructie Midden damwand op 2 m uit bestaande kade. Bovenzijde NAP+0,70 m. AZ-profielen. Lengte en profiel volgt zsm. Aan beide zijden af te sluiten met kleikist.
