Dwarsprofiel: 001

Datum: 22-07-2019

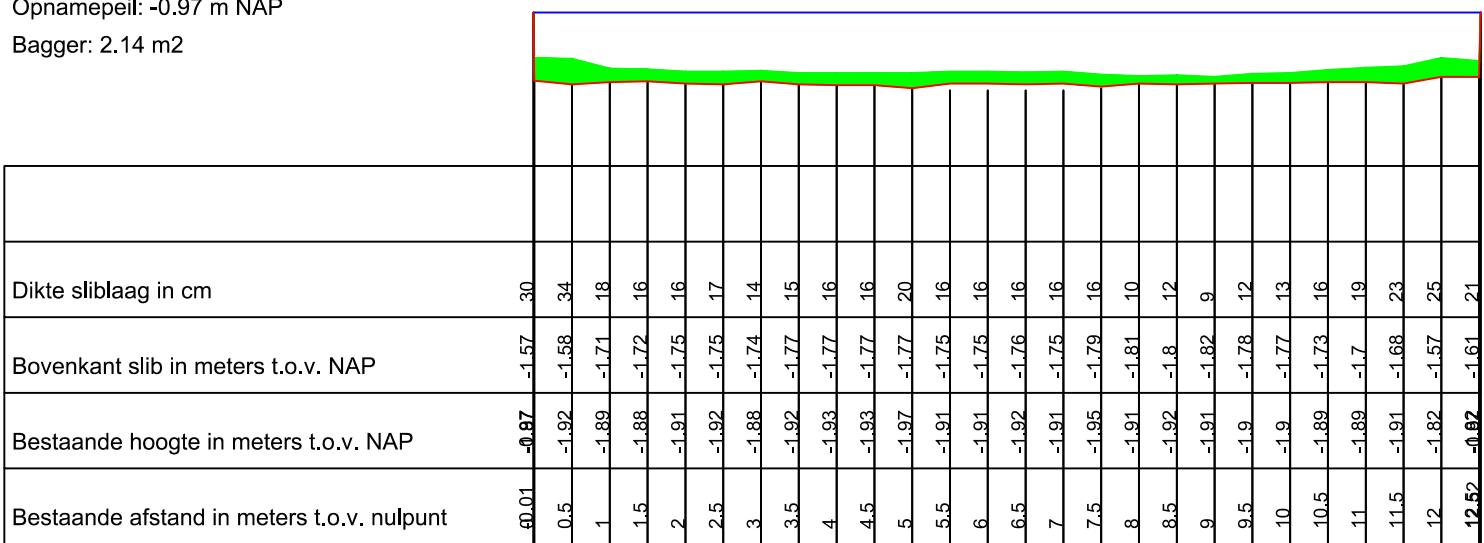
Orderhouddiepte: baggerschoon

Opnamepeil: -0,97 m NAP

Bagger: 2,14 m2

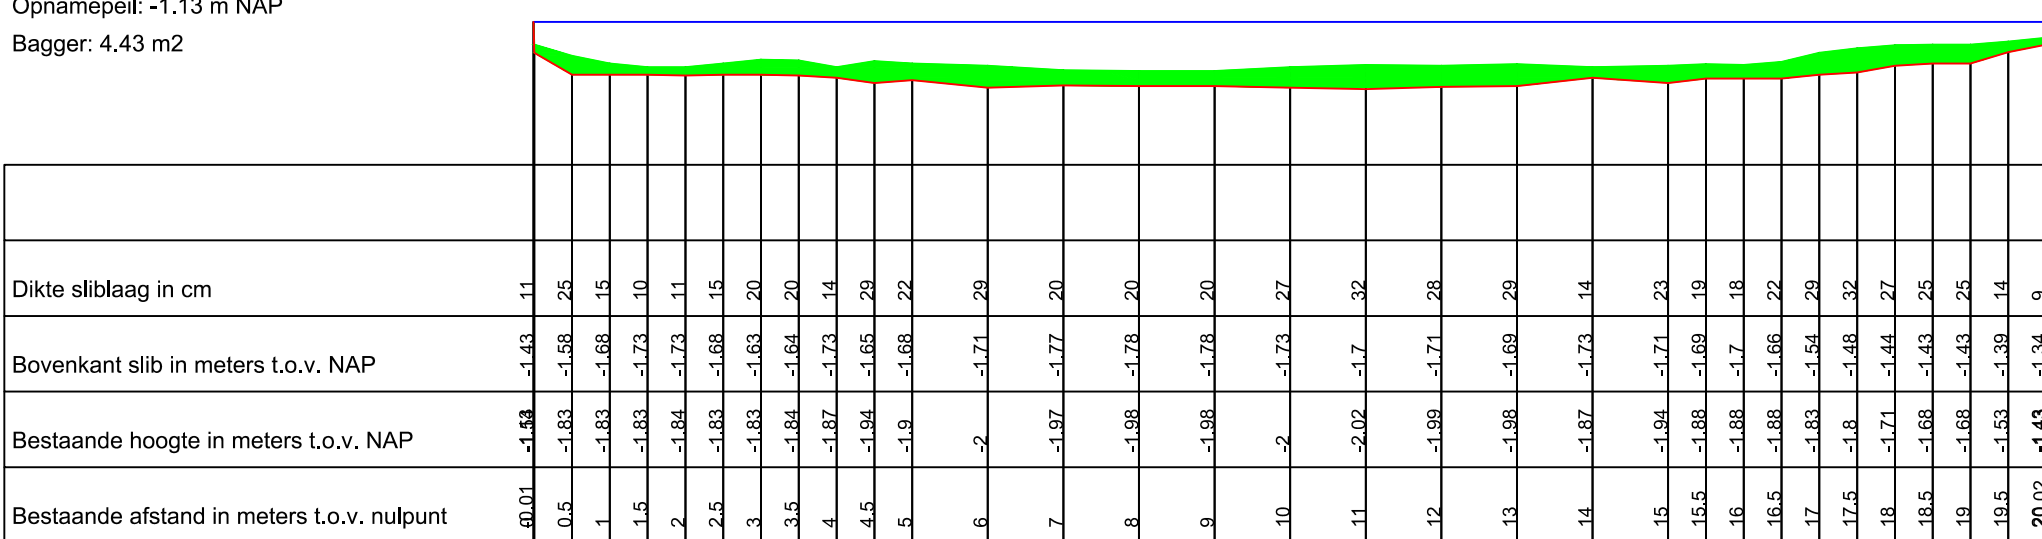
Dwarsprofiel: 001-B

Orderhouddiepte: baggerschoon

Opnamepeil: -1,13 m NAP

Bagger: 4,43 m2

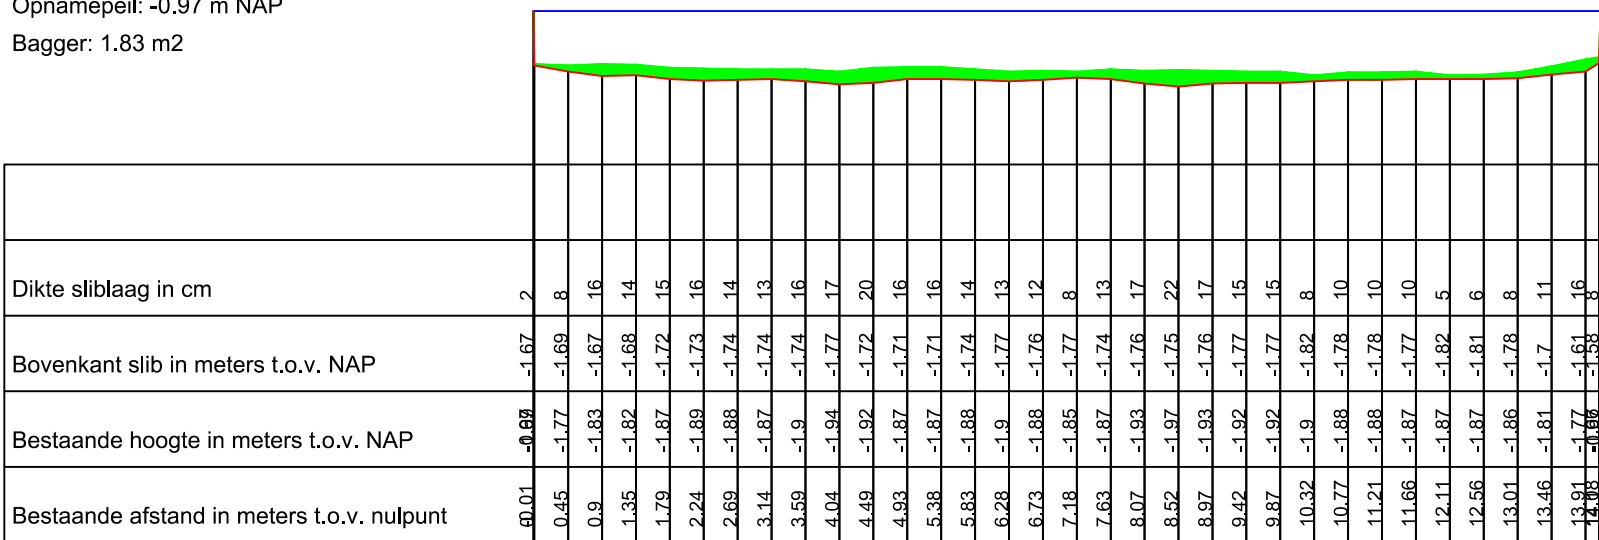
Dwarsprofiel: 002

Orderhouddiepte: baggerschoon

Opnamepeil: -0,97 m NAP

Bagger: 1,83 m2

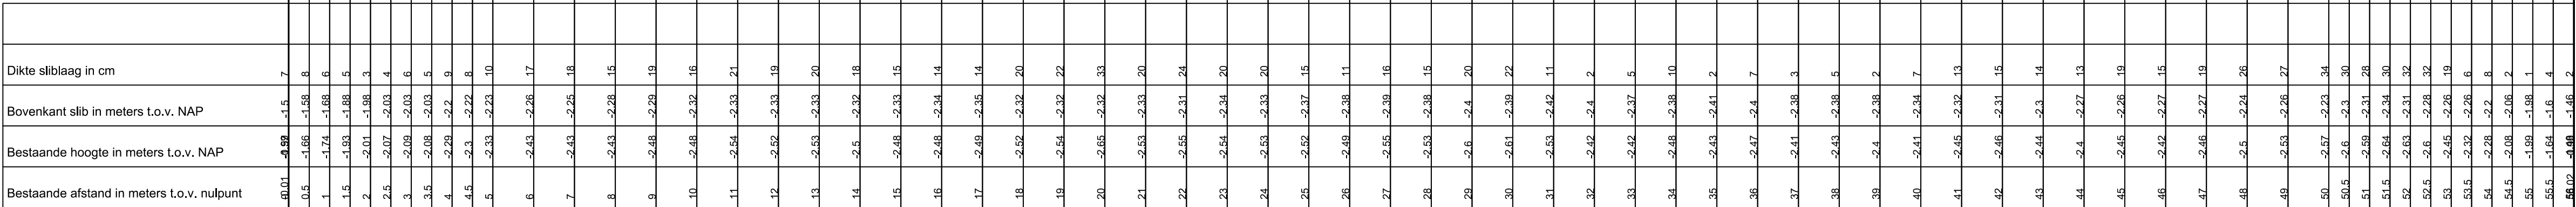
Dwarsprofiel 024-B
Datum: 23-07-2019
Onderhouddiepte: -2.4 m NAP
Opnamepeil: -0.99 m NAP
Bagger: 8.37 m2
Sib in vaarwegrif: 5.26 m2

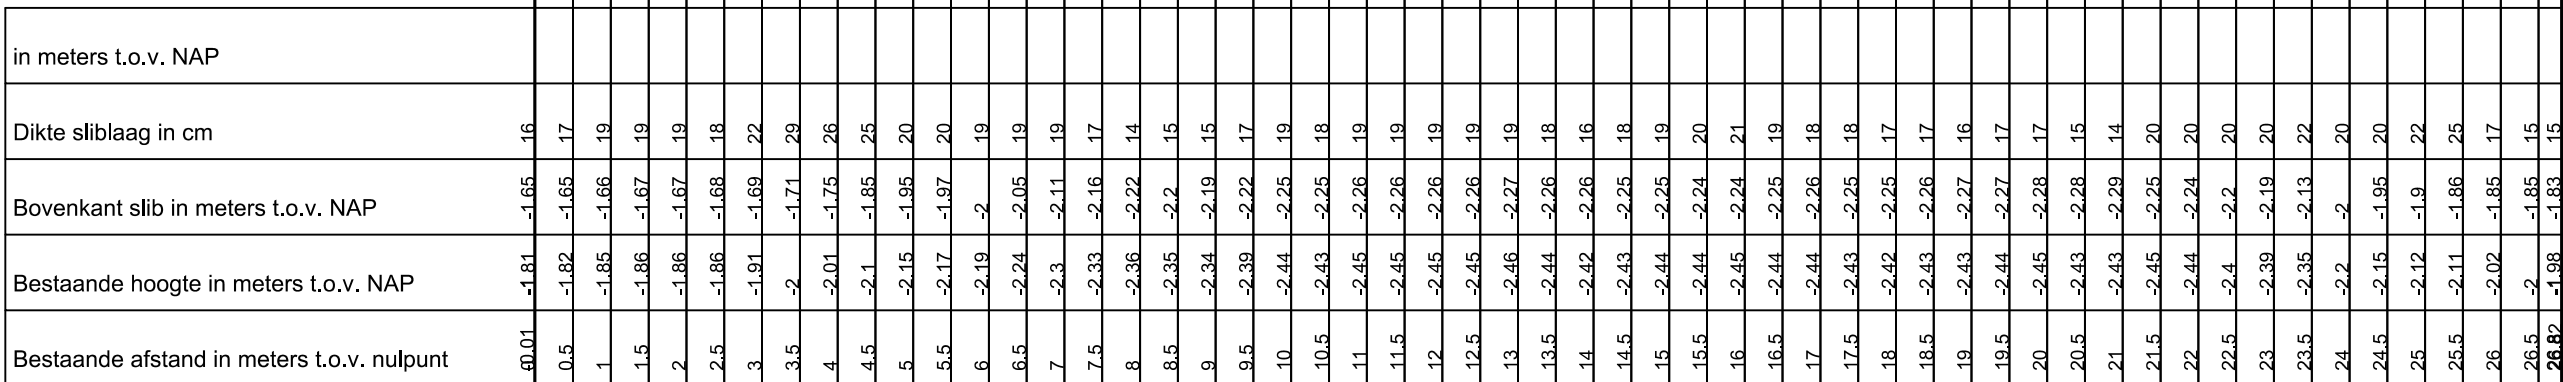
Dwarsprofiel 025
Datum: 22-07-2019
Onderhouddiepte: -2.4 m NAP
Opnamepeil: -1 m NAP
Bagger: 5.06 m2
Sib in vaarwegrif: 2.22 m2

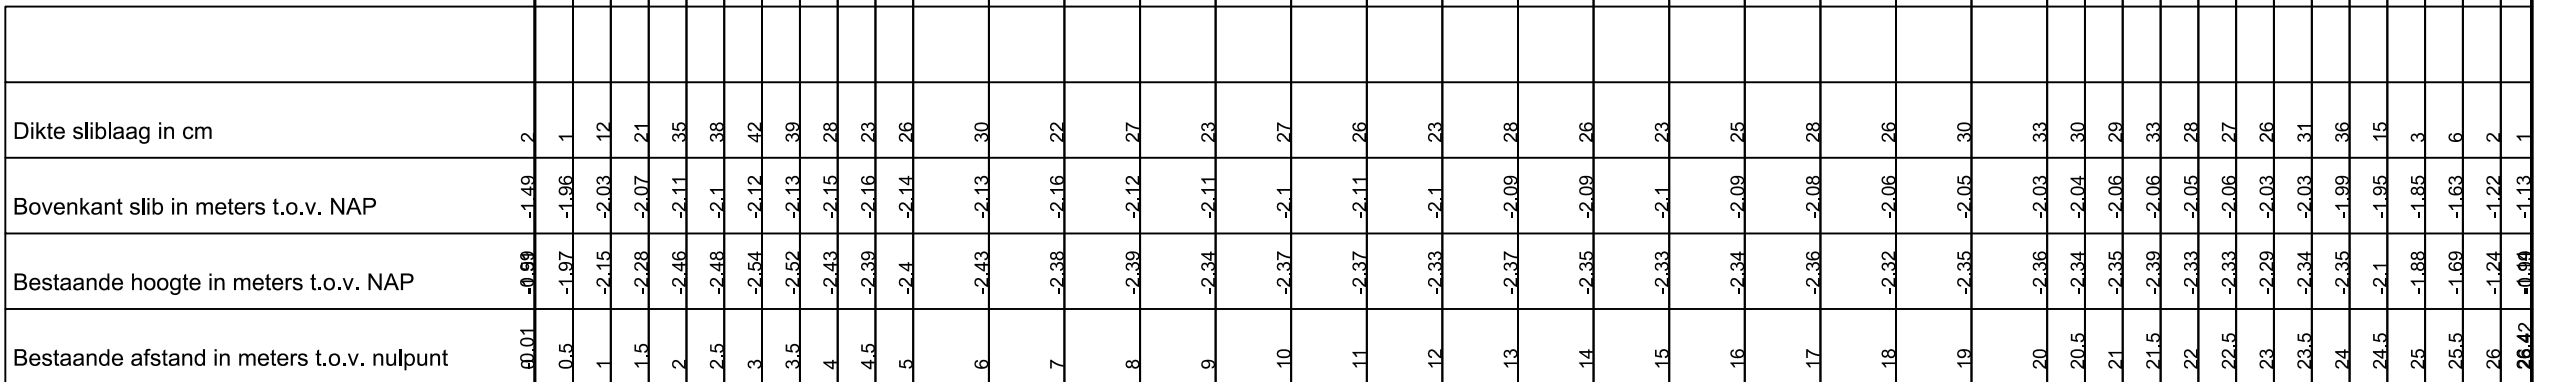
Dwarsprofiel 025-B
Datum: 24-09-2019
Onderhouddiepte: -2.4 m NAP
Opnamepeil: -0.99 m NAP
Bagger: 6.62 m2
Sib in vaarwegrif: 3.35 m2

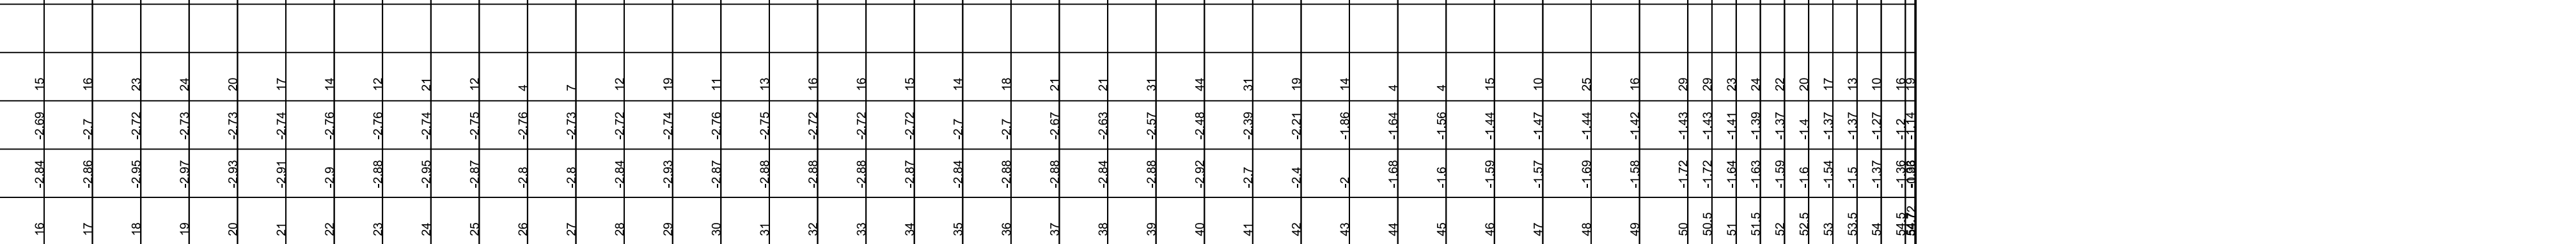
Dwarsprofiel 037
Datum: 24-09-2019
Onderhouddiepte: -2.4 m NAP
Opnamepeil: -1 m NAP
Bagger: 2.88 m2
Sib in vaarwegrif: 1.66 m2

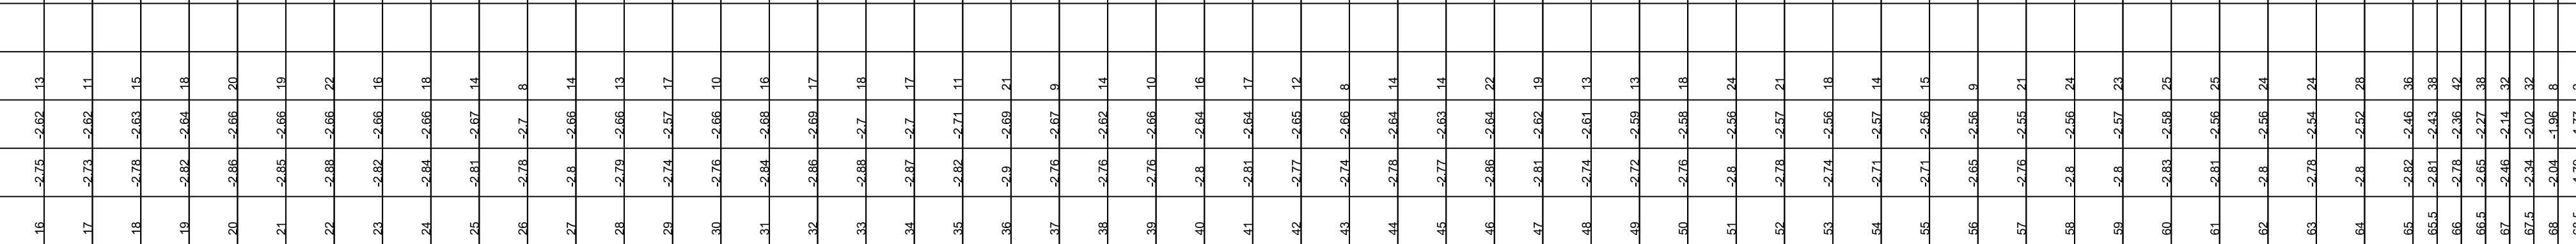
Dwarsprofiel 036
Datum: 23-07-2019
Onderhouddiepte: -2.4 m NAP
Opnamepeil: -0.96 m NAP
Bagger: 5.54 m2
Sib in vaarwegrif: 0.00 m2

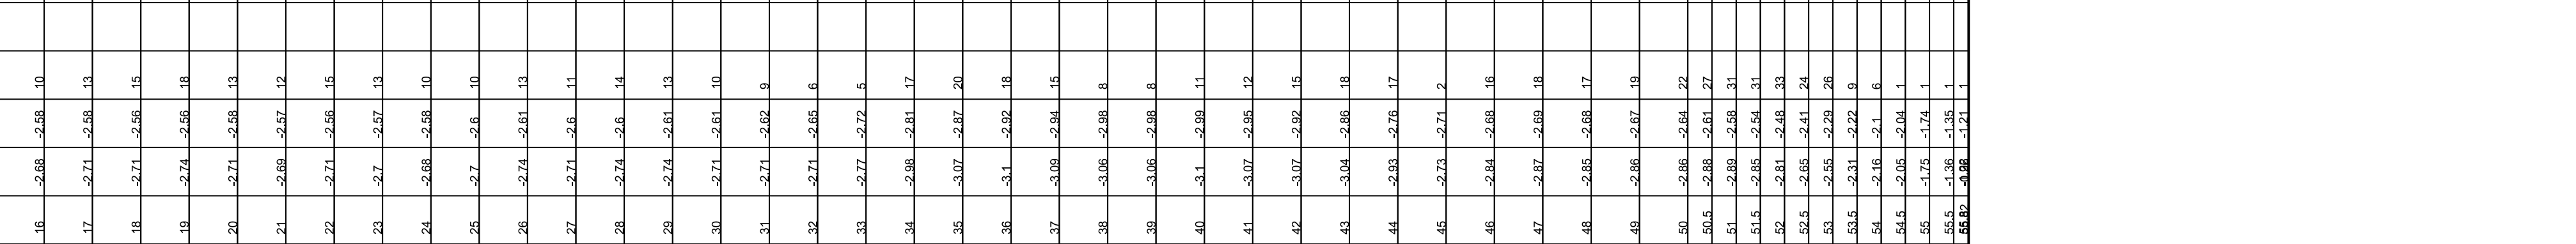
Dwarsprofiel 036
Datum: 23-07-2019
Onderhouddiepte: -2.4 m NAP
Opnamepeil: -0.96 m NAP
Bagger: 5.54 m2
Sib in vaarwegrif: 0.00 m2

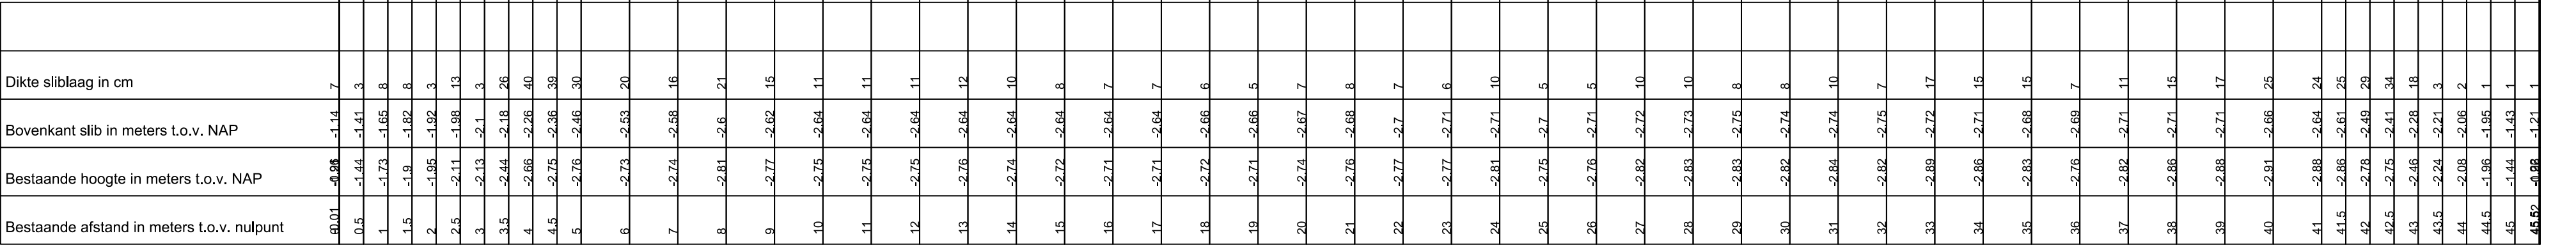
Dwarsprofiel 036
Datum: 23-07-2019
Onderhouddiepte: -2.4 m NAP
Opnamepeil: -0.96 m NAP
Bagger: 5.54 m2
Sib in vaarwegrif: 0.00 m2

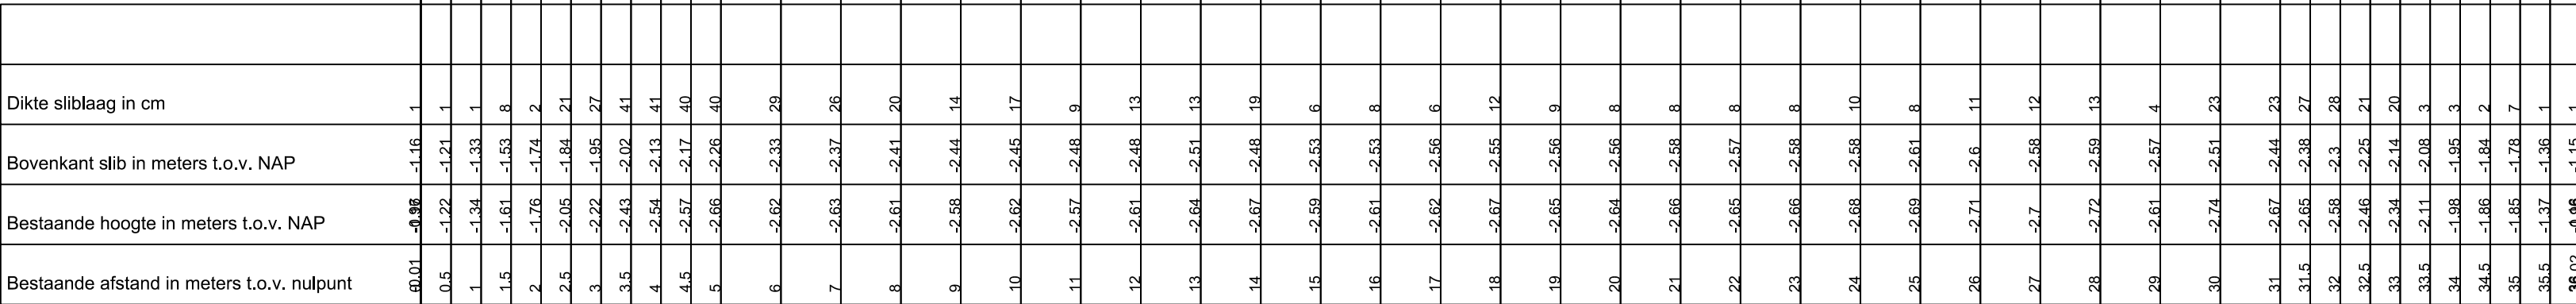
Dwarsprofiel 037
Datum: 23-07-2019
Onderhouddiepte: -2.4 m NAP
Opnamepeil: -0.96 m NAP
Bagger: 5.09 m2
Sib in vaarwegrif: 0.03 m2

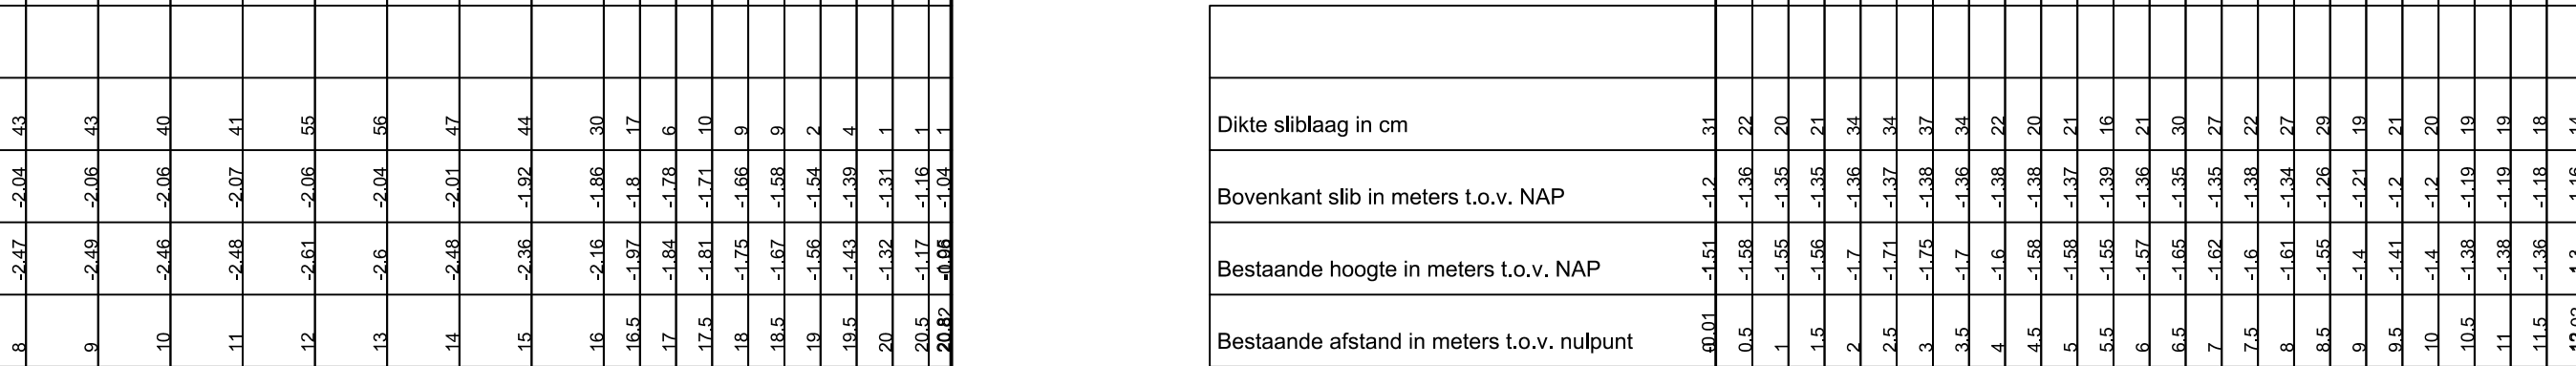
Dwarsprofiel 038-B
Datum: 24-09-2019
Onderhouddiepte: -2.4 m NAP
Opnamepeil: -1 m NAP
Bagger: 2.88 m2
Sib in vaarwegrif: 1.66 m2
