BOMEN EFFECT ANALYSE

AANLEG UITRIT

2 BOMEN, BUSSERWEG, NIJMEGEN

Referentienummer : 231985
Opdrachtgever : XXXXXXXXXX
Datum rapport : 8 september 2023

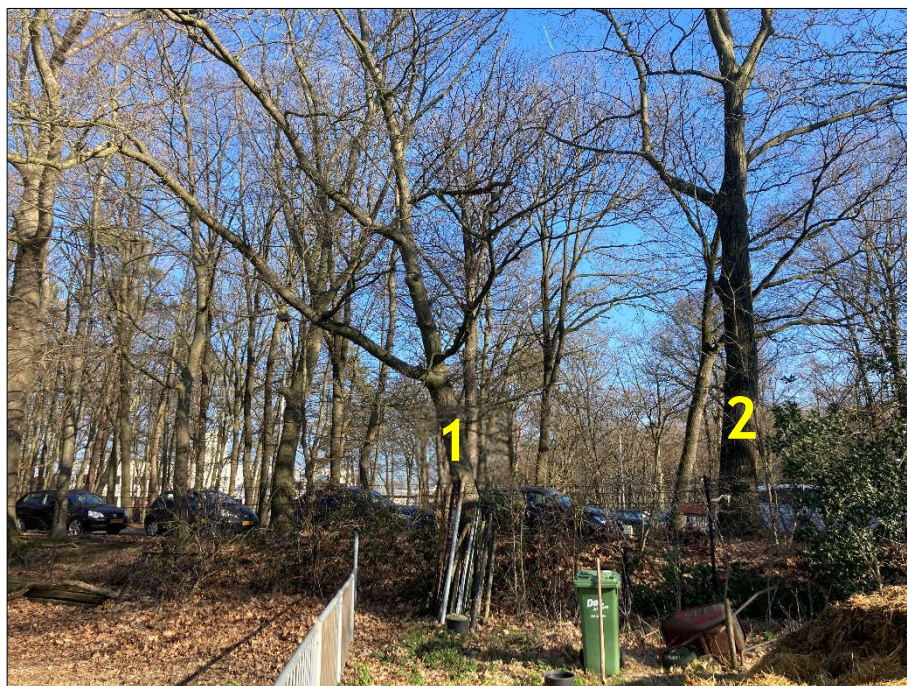
Afbeelding 4: De bomen gezien vanuit het perceel Burg. Daleslaan 50/52;

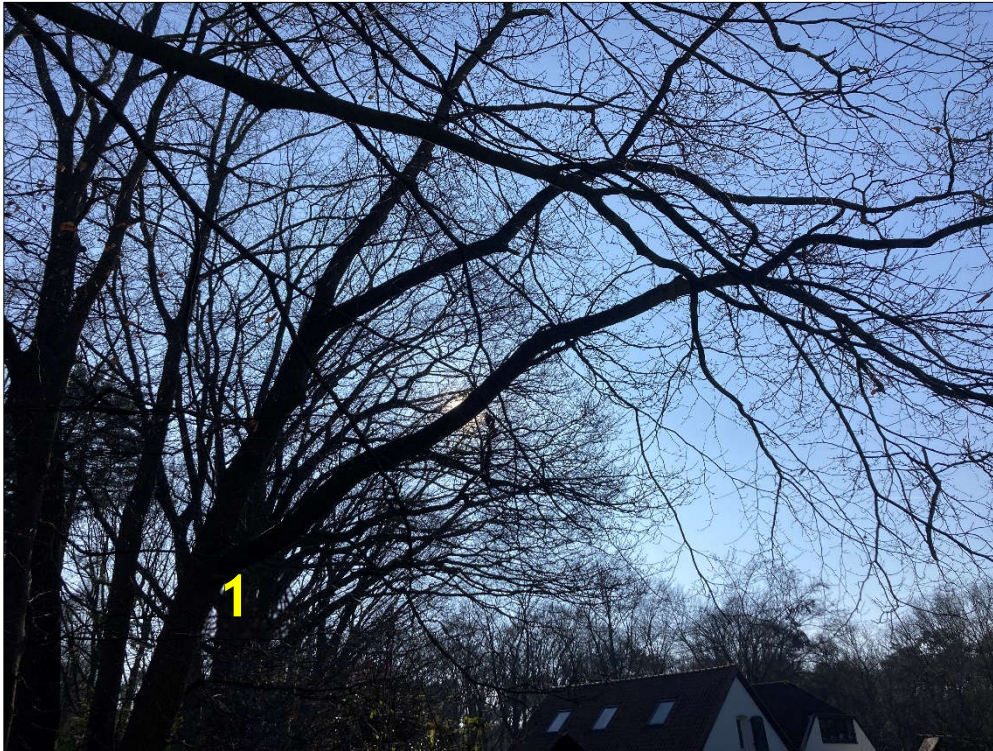
Boom 1	Boom 2
Soort	Quercus rubra (<i>Amerikaanse eik</i>)	Quercus rubra (<i>Amerikaanse eik</i>)
Stamdiameter	41 cm	72 cm
Boomhoogteklasse	12-18 m	12-18 m
Conditie	Voldoende	Goed
Mechanische kwaliteit	Onvoldoende	Goed
Afwijkingen	Onderstandig, afgestorven top, eenzijdige kroon, scheefgroei	Goed
Toekomstverwachting	>5-15 jaar	>15 jaar

Afbeelding 5: Boom 1 is onderstandig en heeft een sterk eenzijdig ontwikkelde kroon (vanuit de Busserweg (noordelijke richting));

1. De graafafstand tot boom 2 kan vergroot worden waardoor de graafschade (wortels) minder wordt.
2. Verwijdering van de kwalitatief onvoldoende Amerikaanse eik leidt tot meer ruimte voor een naburige jonge beuk, die het ontstane gat snel zal opvullen. Bovendien zal de onderstandige Amerikaanse eik (lichtminnende boomsoort) het binnen afzienbare tijd toch afleggen tegen de (schaduwverdragende) beuk.
3. De uitrit komt op een meer logische locatie te liggen namelijk grenzend aan de perceelsgrens.
4. De bocht van de uitrit kan minder scherp worden waardoor het in- en uitrijden vanaf de Busserweg eenvoudiger en veiliger is. Dit geldt ook voor het uitzicht dat tijdens het uitrijden beter is.

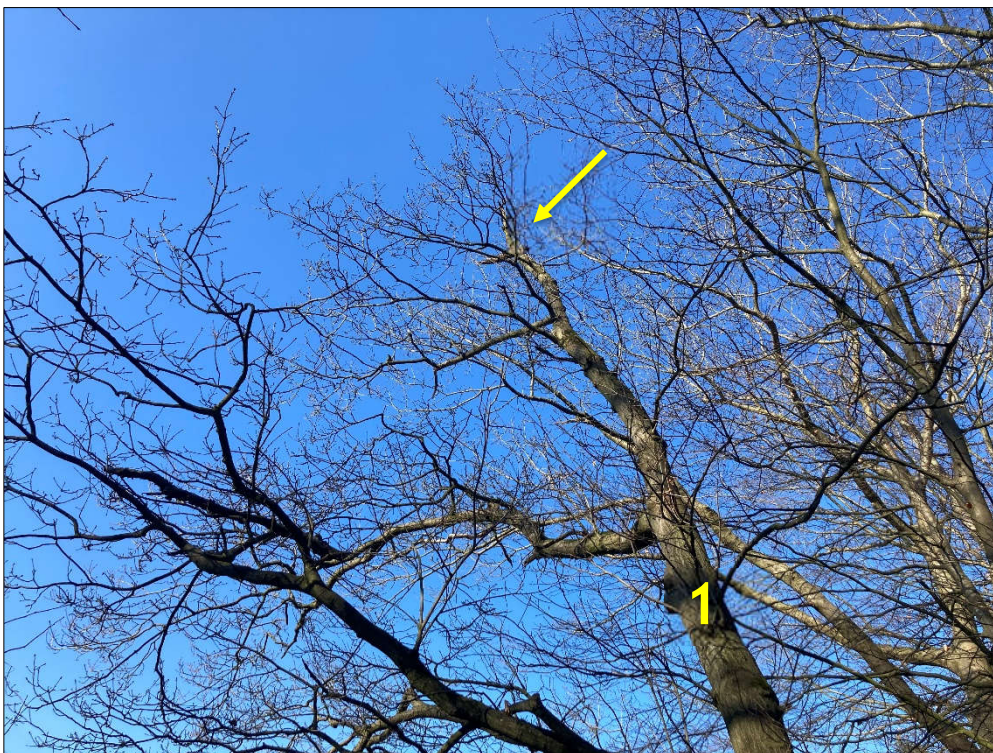
Afbeelding 6: Afgestorven top (pijl) (vanuit Busserweg zuidelijke richting);

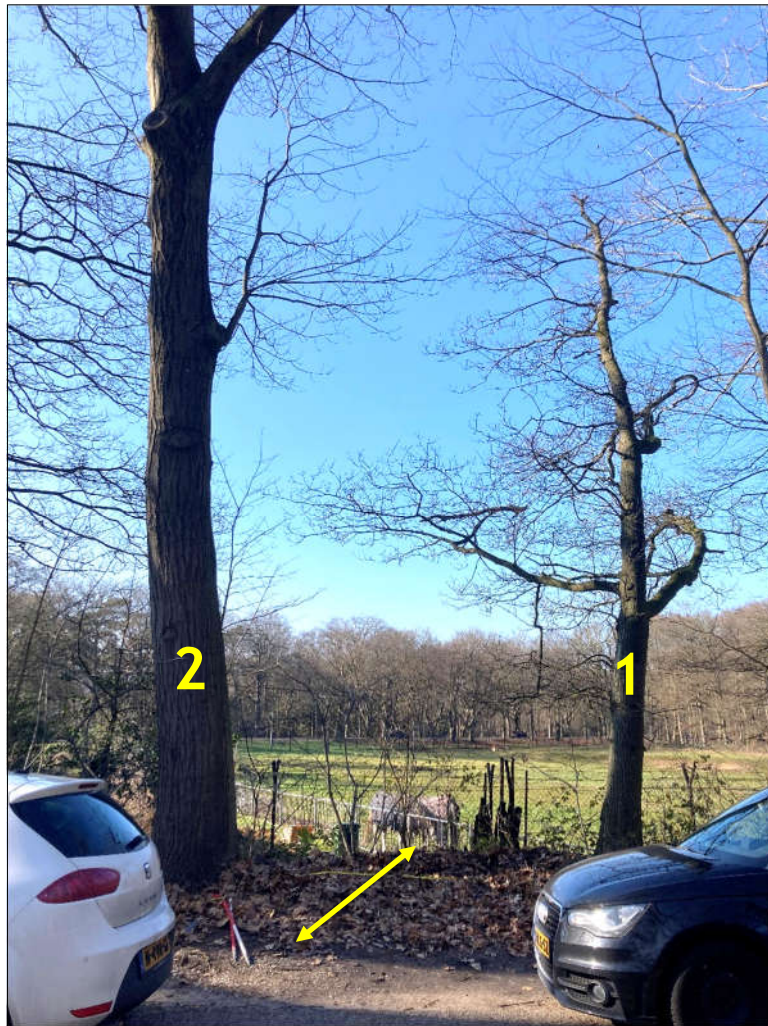
De bomen bevinden zich in een ca. 750 cm brede, onverharde strook van ongestoorde 'bosgrond'. De strook grenst aan een verharde weg (Busserweg). De kwaliteit van de groeiplaats is voldoende.

Afbeelding 7: Ca. 750 cm brede onverharde 'bosgrond' (pijl);

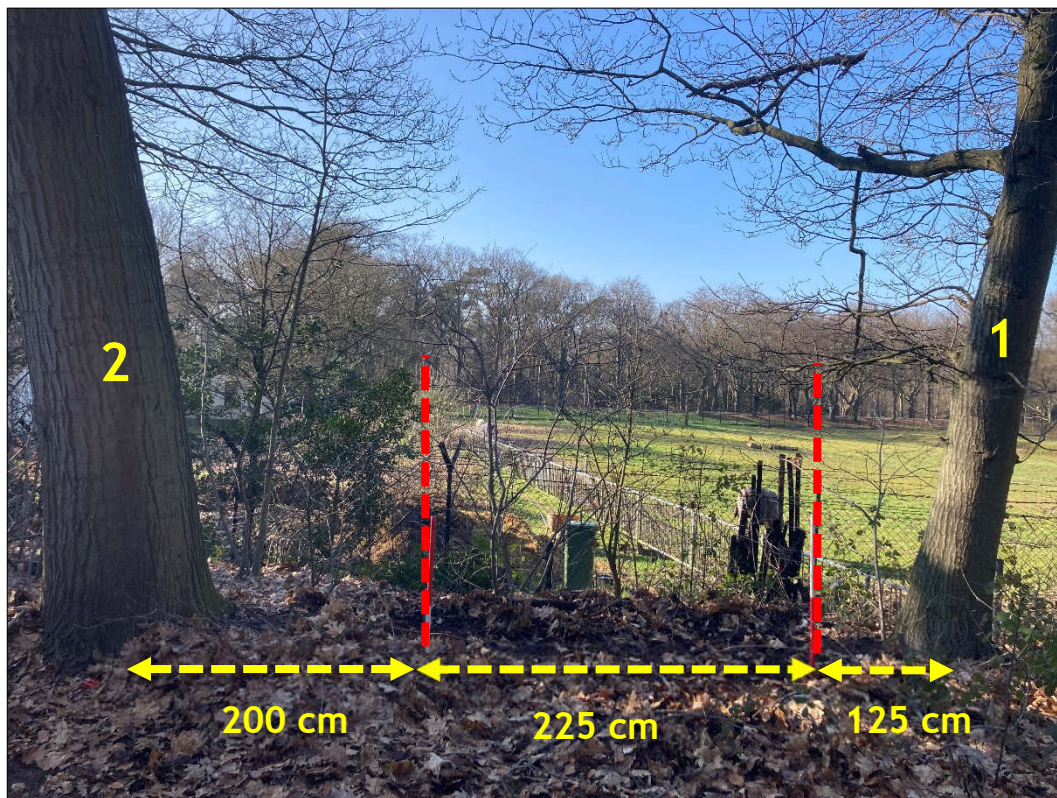
In het veld is de optimale locatie van de uitrit (met een breedte van 225 cm) bepaald op grond van de stamdiameters van de twee bomen. Onderstaande afbeelding geeft de optimale locatie weer.

Afbeelding 8: De optimale locatie van de uitrit (tussen de rode streeplijnen);

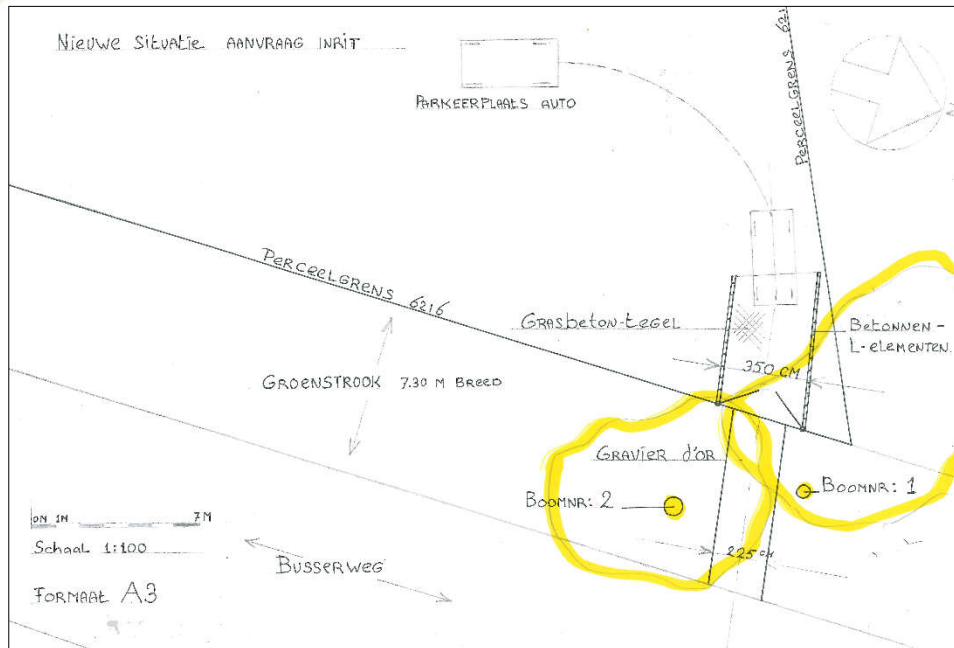
Afbeelding 9: Nieuwe uitrit ten opzichte van de twee bomen. De kroonrand van de bomen is met geel aangegeven;

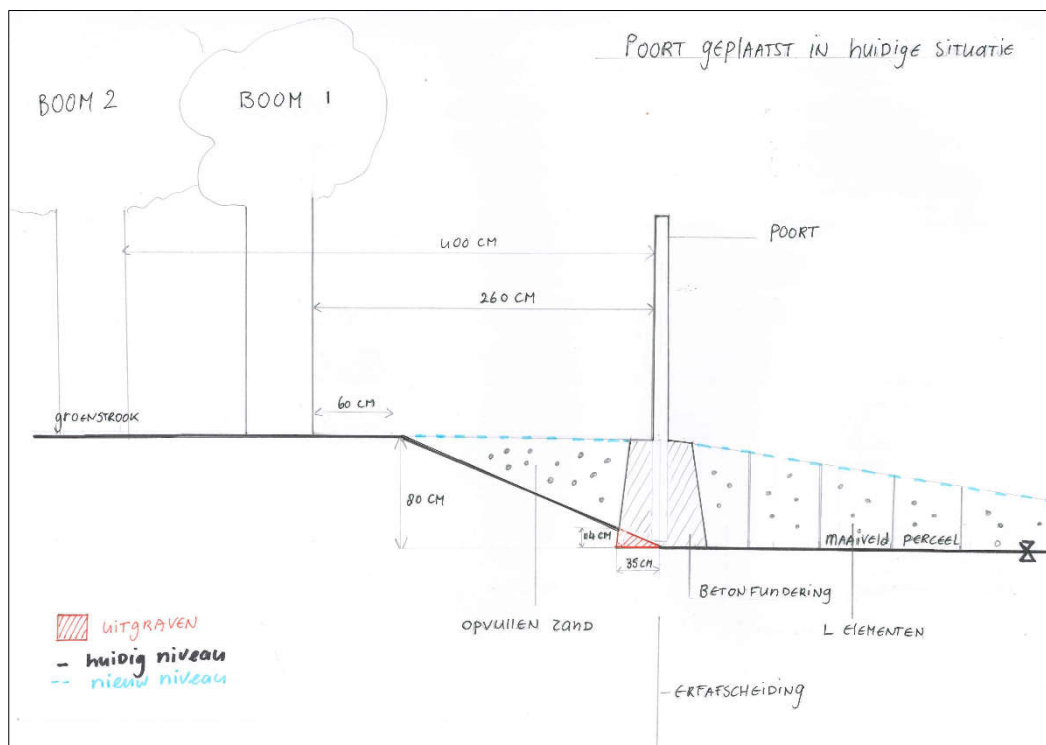
Afbeelding 10: Zijaanzicht nieuwe uitrit. De grondophoging ter hoogte van het talud bedraagt 0-80 cm. De betonnen fundering van de poort komt vrijwel geheel binnen de grondophoging te staan (minimale ontgraving in bestaande talud). Voor de stevigheid worden de posten van de poort onderling verbonden door een dwarsligger;

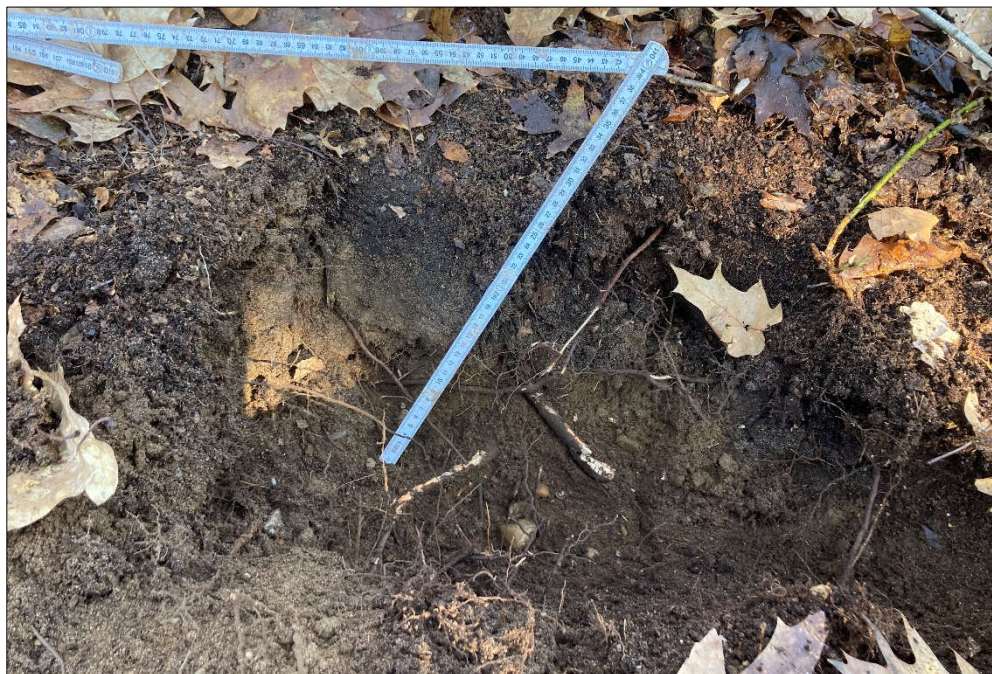
Onderstaande tabel geeft een analyse weer van de (minimale) graafafstanden op grond van de normen in het Handboek Bomen (Norminstituut Bomen). Hieruit blijkt dat bij boom 1 de graafafstand te klein is. Nu is het bij deze boomsoort Amerikaanse eik) wel zo dat de wortelontwikkeling meestal sterk verticaal georiënteerd is. Wanneer er bij de aanleg maar geen stabiliteitswortels beschadigd worden, is overschrijding van de minimale graafafstand toegestaan. Uit een bewortelingsonderzoek blijkt dat er tot 30 cm-mv geen stabiliteitswortels aanwezig zijn (afbeelding 11).

Afbeelding 11: Beworteling ter hoogte van de voorgenomen uitrit. Tot 30 cm-mv is slechts opnamebeworteling ($\Phi < 2$ cm) aanwezig;

6. De aan te leggen uitrit te ontgraven (handmatig voorgraven) tot maximaal 30 cm-mv, waarbij eventuele wortels recht worden afgeknipt/-gezaagd en wortels dikker dan 5 cm gespaard worden.

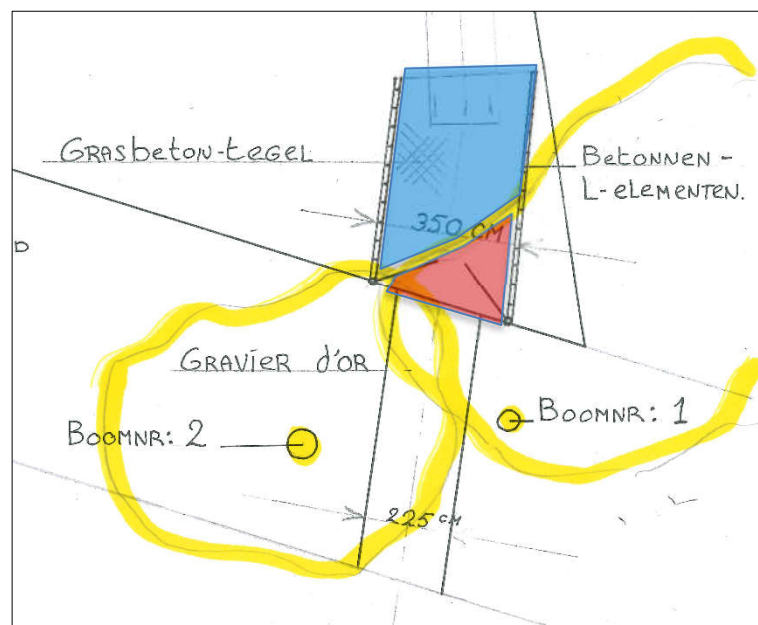
Grondophoging (en de daarmee samenhangende bodemstabilisatie) binnen de bewortelde zone heeft een nadelige invloed op de boomwortels (verminderde zuurstoftoetreding). Aangezien de ophoging zich echter aan de rand van kroonprojecties (in de regel de kwetsbare, bewortelde zone van een boom) bevindt zal het effect van de ophoging gering en aanvaardbaar zijn (afb. 12). Voor de zekerheid zijn zeven bewortelingsonderzoeken uitgevoerd ter hoogte van het talud. Hieruit blijkt dat de aanwezige beworteling bestaat uit enkele opnamewortels (max. $\Phi 3,5 \text{ cm}$). De resultaten van de onderzoeken worden weergegeven aan de hand van de afbeeldingen 13 t/m 20.

Afbeelding 12: Grondophoging talud ten opzichte van de kroonprojecties van de bomen 1 en 2. Blauw: gedeelte ophoging buiten de kroonprojecties, rood: ophoging binnen de kroonprojectie van boom 1;

4. Indien nodig in de bomenstrook (bewortelde zone) drukverdelende rijplaten aanbrengen t.b.v. parkeren bouwverkeer/ opslag materialen.
5. Onder de grondophoging een beluchtings slang (80 mm) aan te brengen in het midden van het talud (diepte ca. 50 cm). Hierdoor blijft de zuurstofvoorziening van de beworteling in stand.

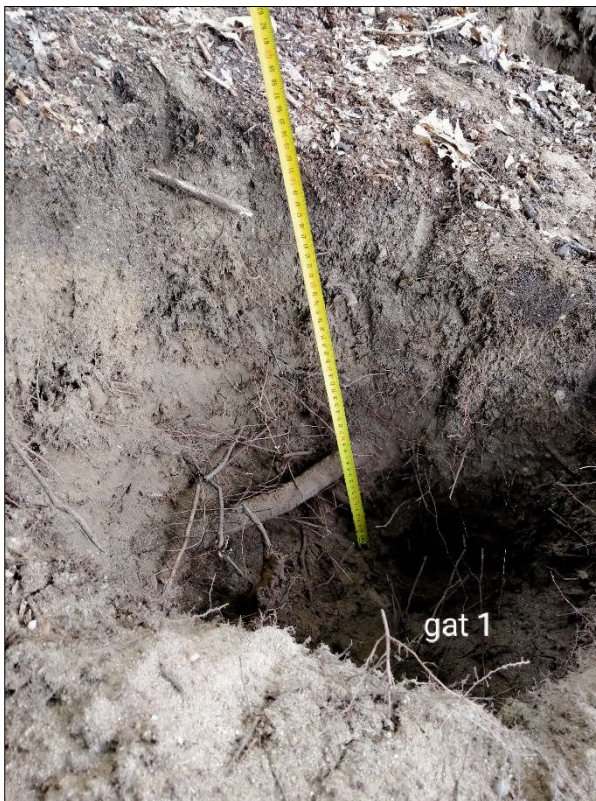
Afbeelding 14: Op 40 cm-mv 1 wortel $\Phi 3$ cm;

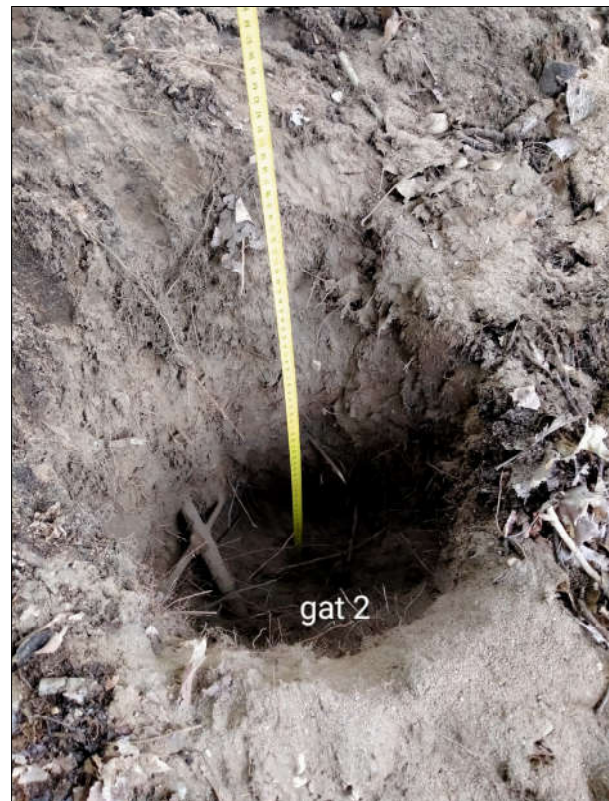
Afbeelding 15: Op 45 cm-mv 1 wortel $\Phi 2$ cm;

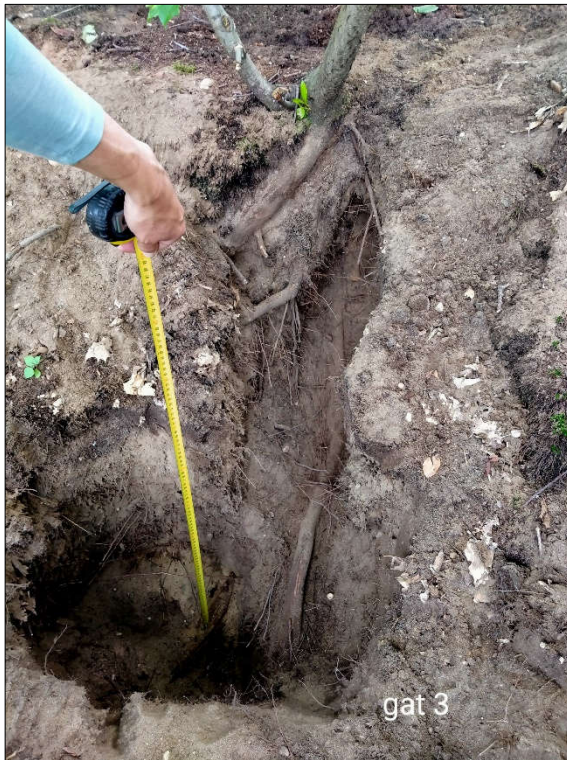
Afbeelding 16: Tot 60 cm-mv geen wortels. De zichtbare wortel behoort bij een Am.vogelkers;

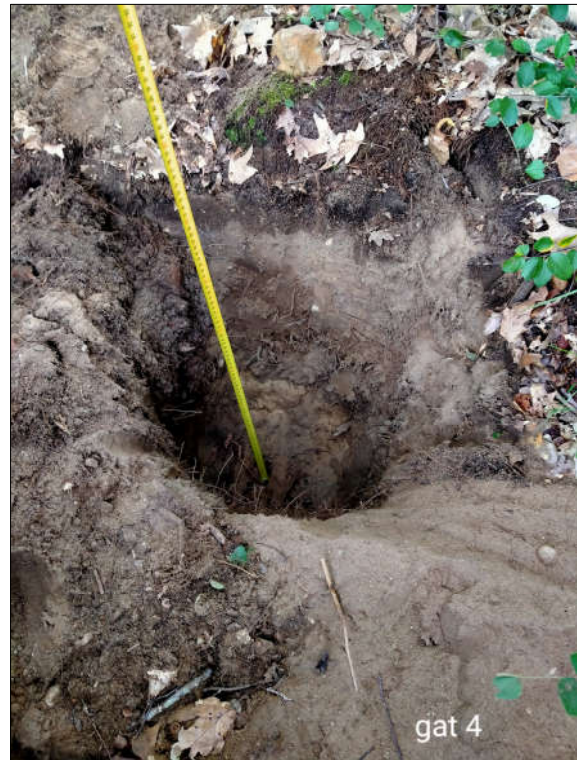
Afbeelding 17: Tot 60 cm-mv geen wortels aanwezig;

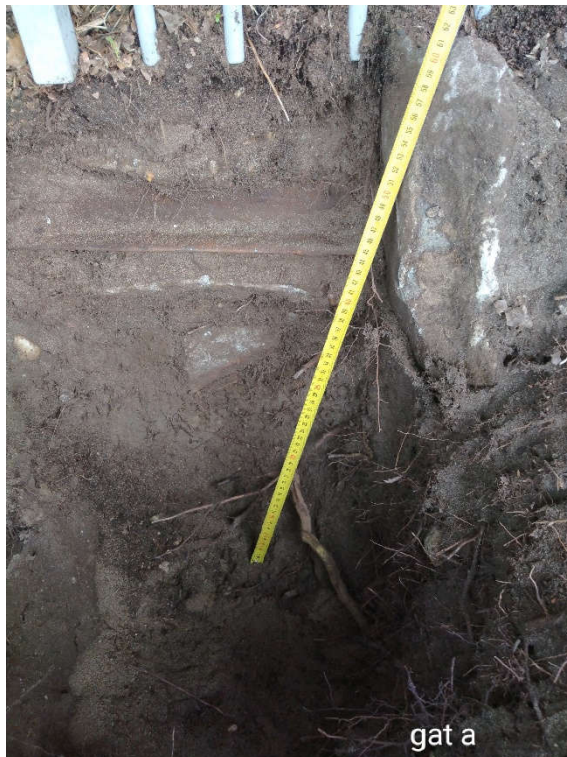
Afbeelding 18: Tot 60 cm-mv geen wortels aanwezig. Fundament zichtbaar van paal bestaat hekwerk;

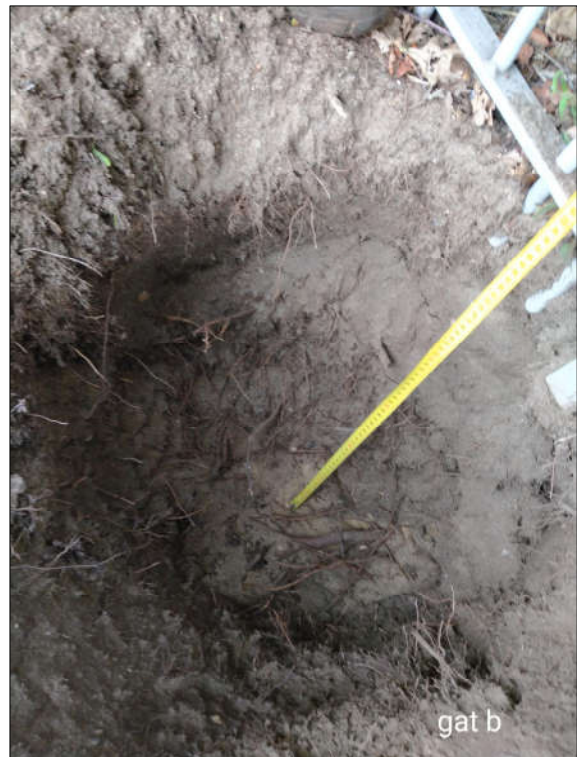
Afbeelding 19: Op 50 cm-mv 1 wortel $\Phi 3,5$ cm (zou van een vlierbes kunnen zijn);

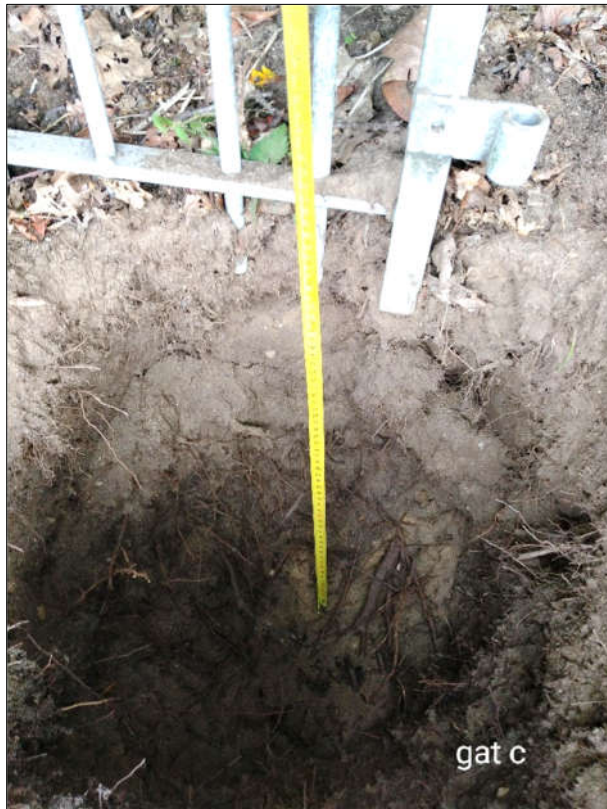
Afbeelding 20: Op 50 cm-mv 1 wortel Φ 2 cm;

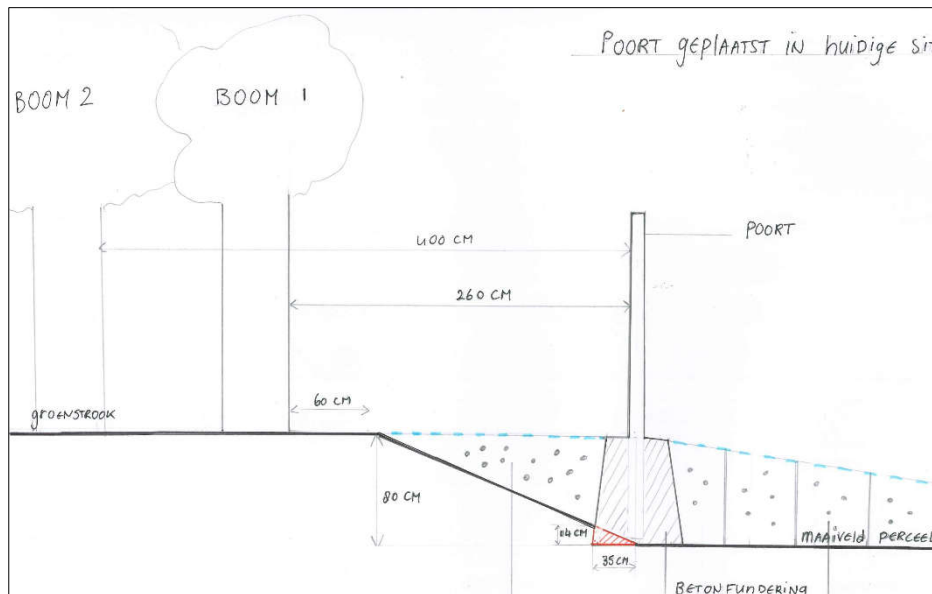
Om de betonnen L-elementen van de poort (breedte 50 cm, hoogte 80 cm, dikte 10 cm) te kunnen plaatsen wordt er 14 cm ontgraven in het bestaande talud. In deze laag bevinden zich geen wortels (zie boven: resultaten bewortelingsonderzoek). Eventuele bodemverdichting vindt plaats over een klein oppervlakte. Het effect van de aanleg van de poort op de beworteling is daarom verwaarloosbaar klein.

Afbeelding 21: Ontgraving (rood) in bestaande talud (14 cm) om het betonnen element te kunnen plaatsen;

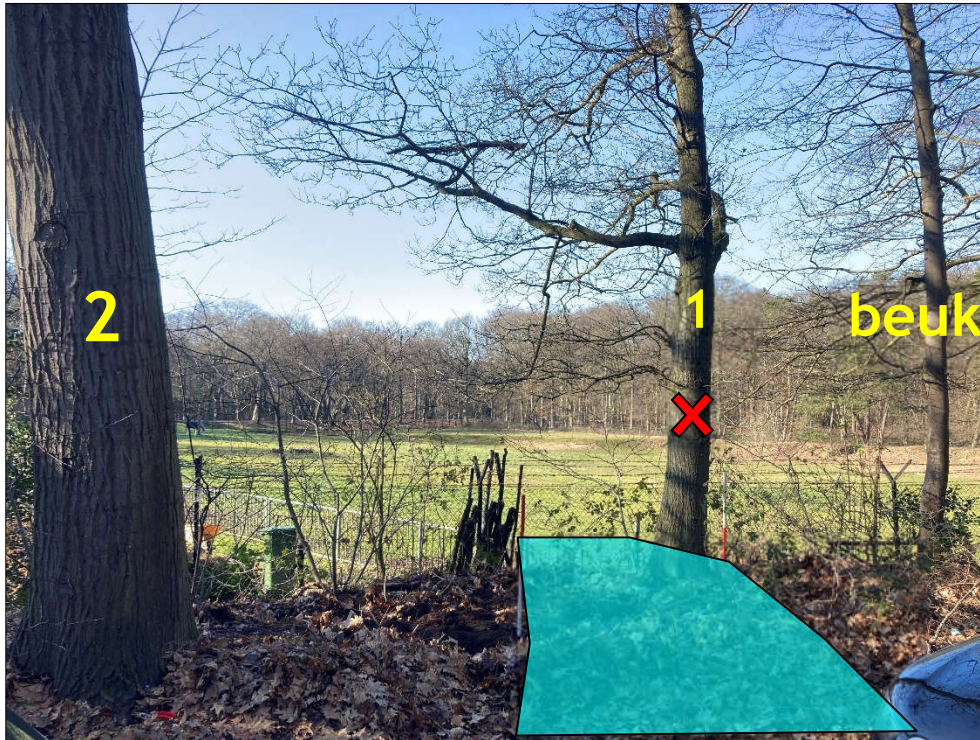
Afbeelding 22: Alternatieve locatie van de uitrit (blauw) waarbij boom1 niet gehandhaafd wordt (gezien vanaf de Busserweg);

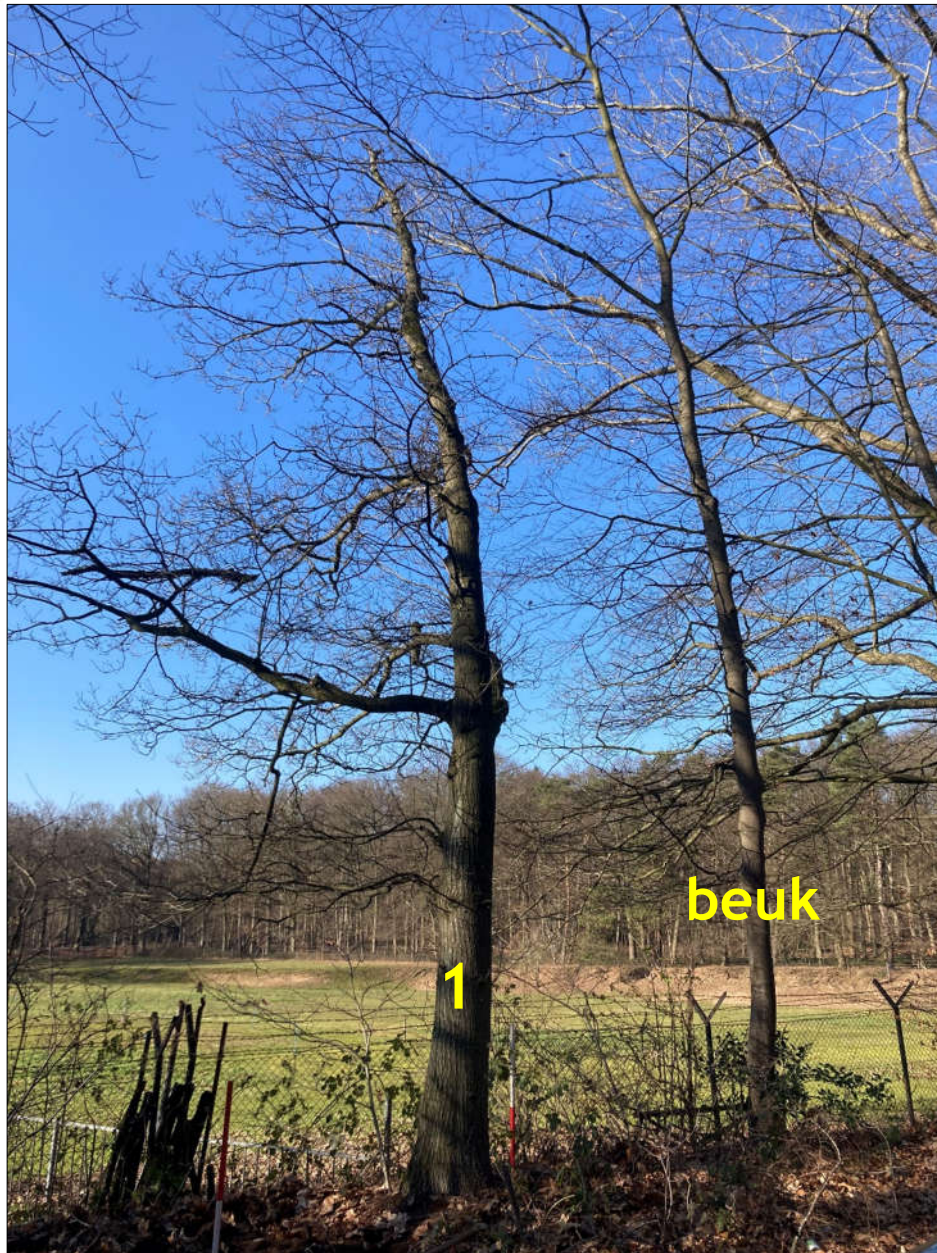
Afbeelding 24: De naburige beuk die op termijn de Amerikaanse eik zal overgroeien;
