# Verkenning nautisch knelpunt Botlekbrug

*Door RWS-ZH en GHR*

Deelproject van het project ROM-Rijnmond B6  
'Openingsregime Bruggen'  
MIT-project 1996-2000

*Mei 2000*

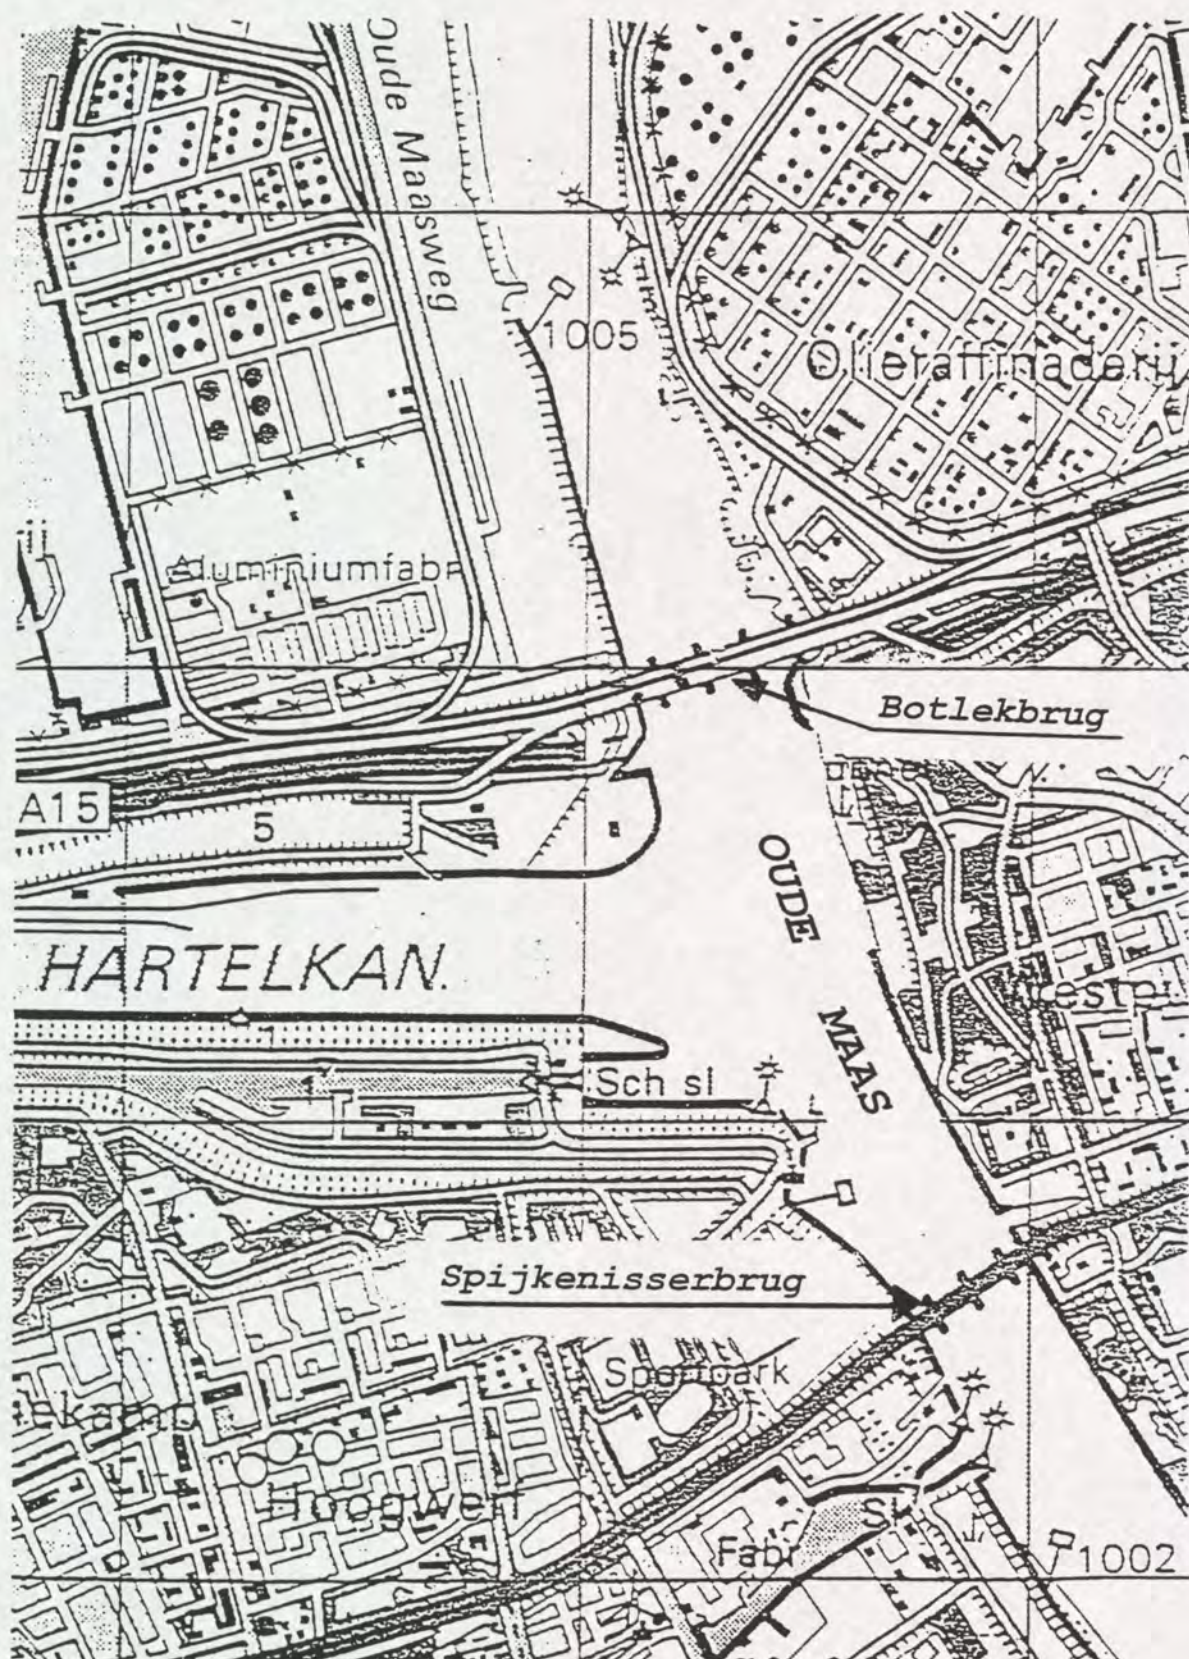
NAUTISCHE SITUATIE BOTLEKBRUG

Het merendeel van de schadevaringen wordt veroorzaakt door schepen komend vanuit zuidelijke richting draaiend vanuit het Hartelkanaal of komend vanaf de Spijkenisserbrug. Onvoldoende lengte blijkt aanwezig om slaags voor de (geopende)brug te komen. Daarbij is de opening te smal en ligt te westelijk in het dwarsprofiel van de rivier.
