**Verkennd
asbestonderzoek
Hofstraat te
Schagen**

Project: 15036

**Verkendend
asbestonderzoek
Hofstraat te
Schagen**

opdrachtgever	Boy Limmen Sloopwerken B.V.
document	15036.rapport.01
versie	1.0
datum	10 maart 2015
auteur	Ing. J. Bralts
controle	Ing. F.L. Timmer

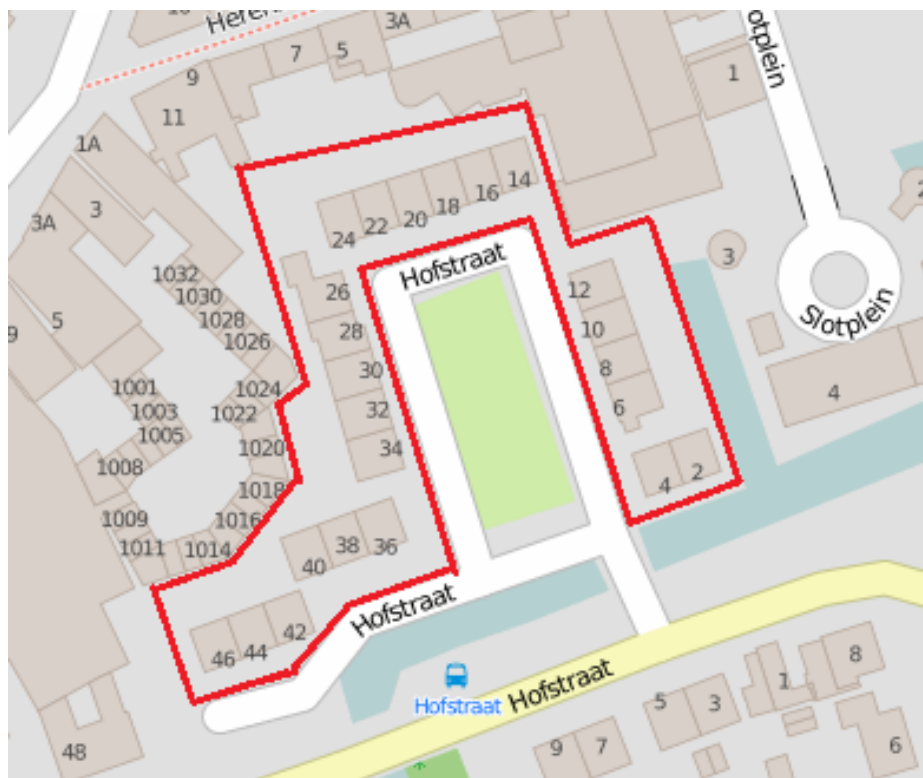
Figuur 1
Situering onderzoekslocatie

De onderzoekslocatie is gelegen op het braakliggende terrein aan de Hofstraat te Schagen.

In onderstaande figuur is het onderzoeksgebied weergegeven in het rood.
