verkennend bodem- en asbestonderzoek
aan de Ram van Hagedoornstraat 2 te
Steenbergen

Titel: verkennend bodem- en asbestonderzoek aan de Ram van Hagedoornstraat 2 te Steenbergen [REDACTED]

Status: definitief

Datum: 19 januari 2016

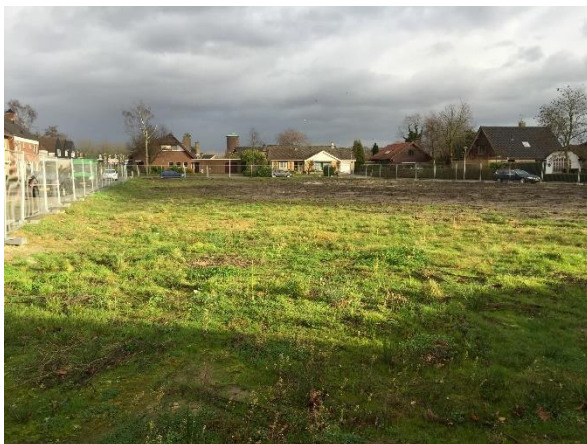
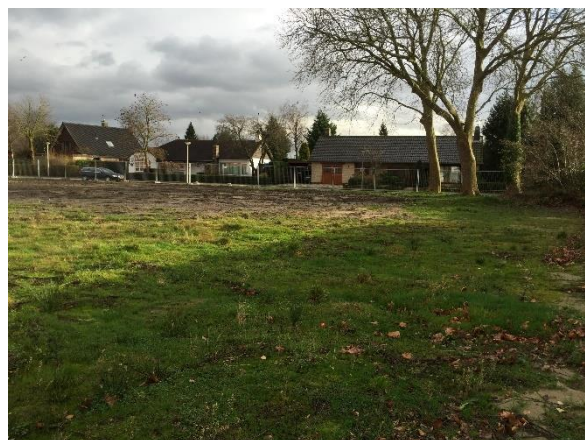
Foto 1 en 2 overzichtsfoto locatie

De onderzoekslocatie bevindt zich aan de Ram van Hagedoornstraat 2, in de kern van Steenberghe. De onderzoekslocatie is kadastraal bekend onder gemeente Steenberghe, sectie W, met nummer 3612 en heeft een oppervlakte van circa 3.400 m². De locatie is momenteel braakliggend en omheind door een hekwerk.
