Passende Beoordeling

**Reconstructie N65
Gemeente Vught**

13 september 2021

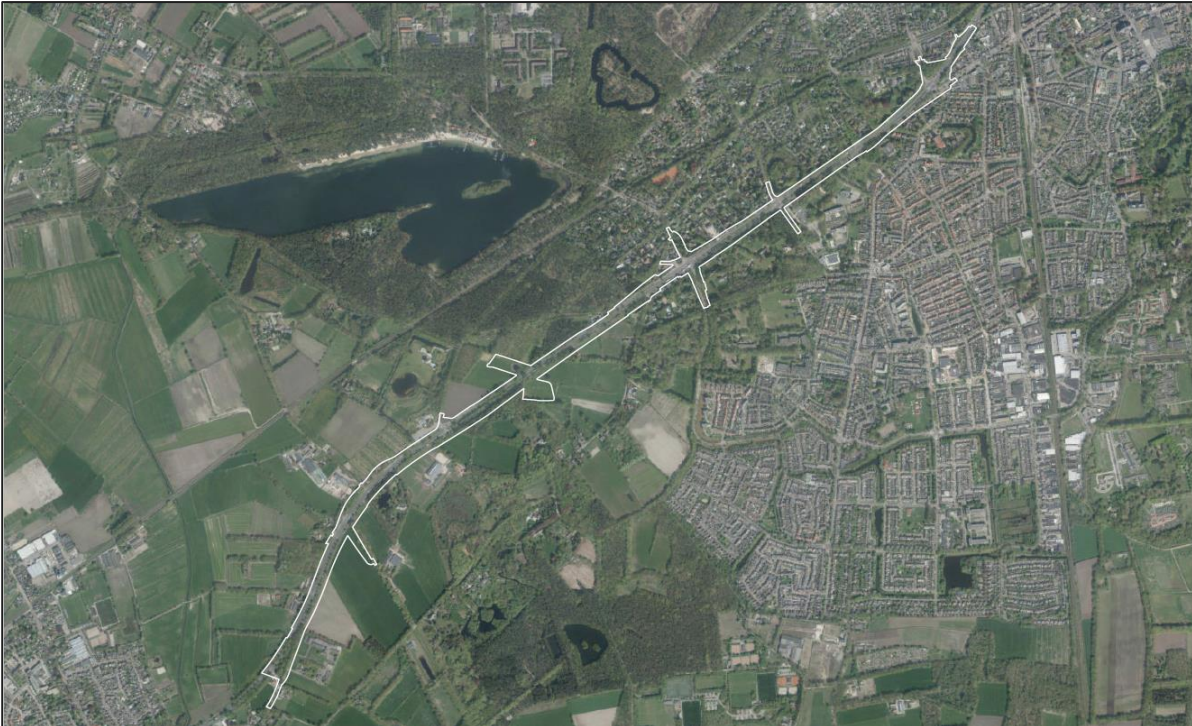
Figuur 2-1: Luchtfoto met plangebied Reconstructie N65 Vught.

- Deel bij Vught: Het plangebied wordt aan de westelijke zijde begrensd door de gemeentegrens van Vught en loopt in oostelijke richting tot circa 300 meter voorbij de aansluiting Helvoirtseweg/ John F. Kennedylaan (hectometerpaal 4.18). In Figuur 2-1 is het plangebied in zijn context weergegeven.
- Deel bij Helvoirt: Het plangebied wordt aan de oostelijke zijde begrensd door de voormalige gemeentegrens van Haaren en loopt in westelijke richting tot de Kreitestraat/Hoge Raam (hectometerpaal 11.0). In Figuur 2-2 is het plangebied in zijn context weergegeven.

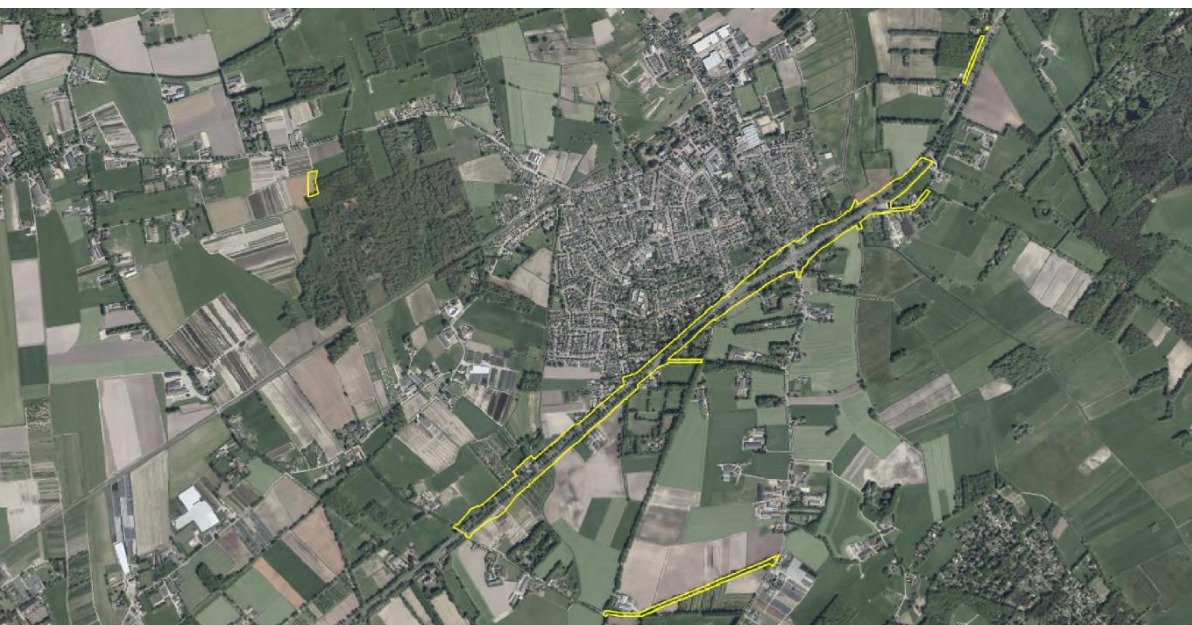
Figuur 2-2: Luchtfoto met plangebied Reconstructie N65 Helvoirt. De delen van het plangebied buiten de N65 betreffen een compensatiegebied voor het Natuurnetwerk Brabant (noordzijde) een als onderdeel van de reconstructie op te waarden half-verharde weg (zuidzijde).

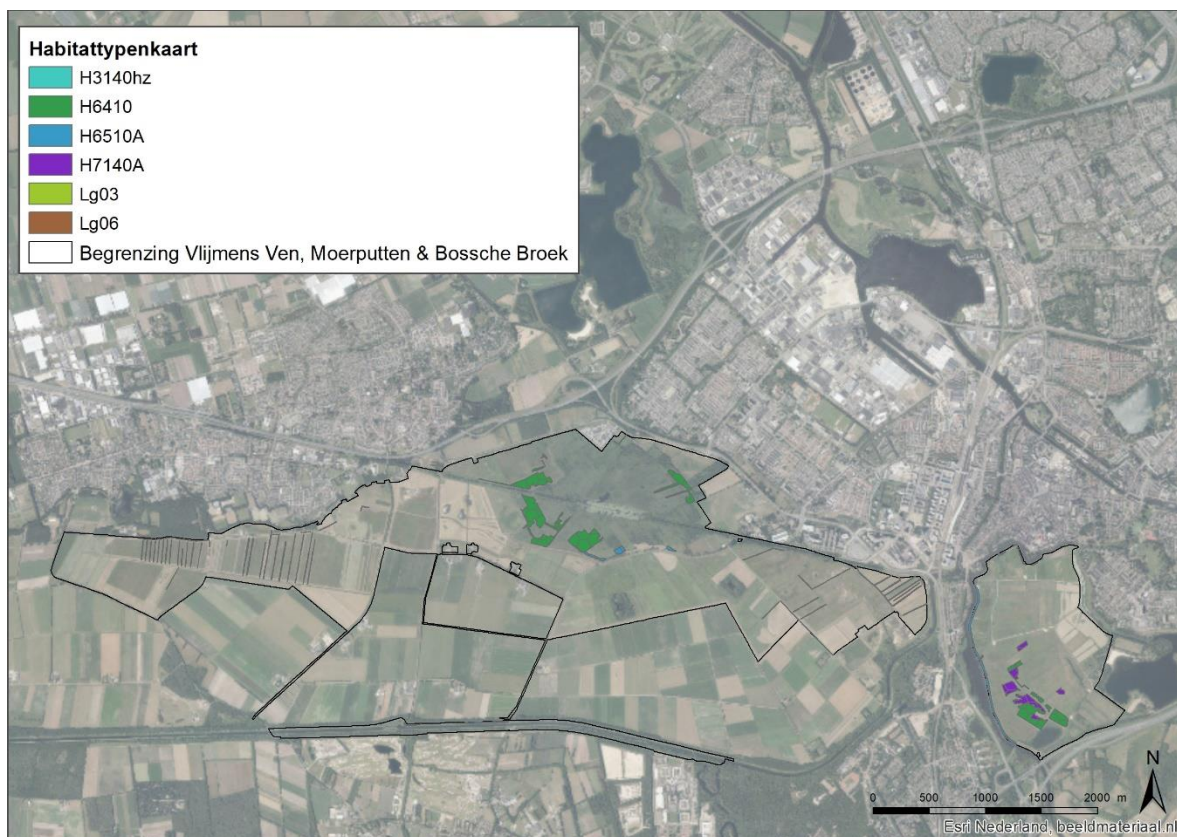
Figuur 5-5: Habitattypen- en leefgebiedenkaart van het Natura 2000-gebied "Vlijmens Ven, Moerputten & Bossche Broek". Bron: AERIUS relevante habitatkartering: bron identificatie a4d666fb-aff5-4772-9e9b-85bc533aafc0, metadata datum: 15-10-2020.

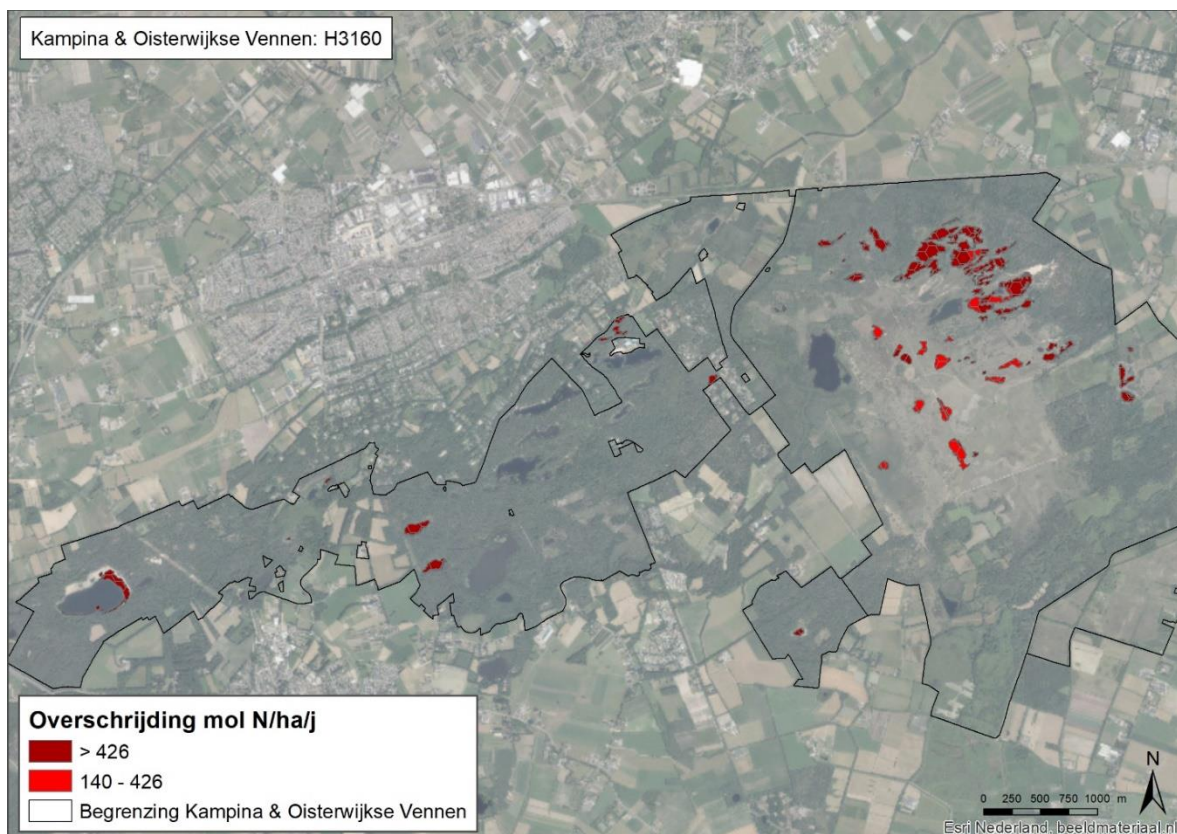
Figuur 6-15: Ligging van het habitatype H3160 Zure vennen in het Natura 2000-gebied Kampina & Oisterwijkse Vennen. Op de kaart is met kleur de mate van overbelasting aangegeven. Habitattypenkaart en achtergronddepositie zijn afkomstig uit het Nationaal Georegister en zijn gelijk aan de kaarten opgenomen in Aeries (versie 2020).²⁹

Figuur 6-15 geeft de ligging van het habitatype H3160 Zure vennen in het Natura 2000-gebied. De figuur laat zien dat het habitatype verspreid in het Natura 2000-gebied voorkomt en zich in een overbelaste situatie bevindt.

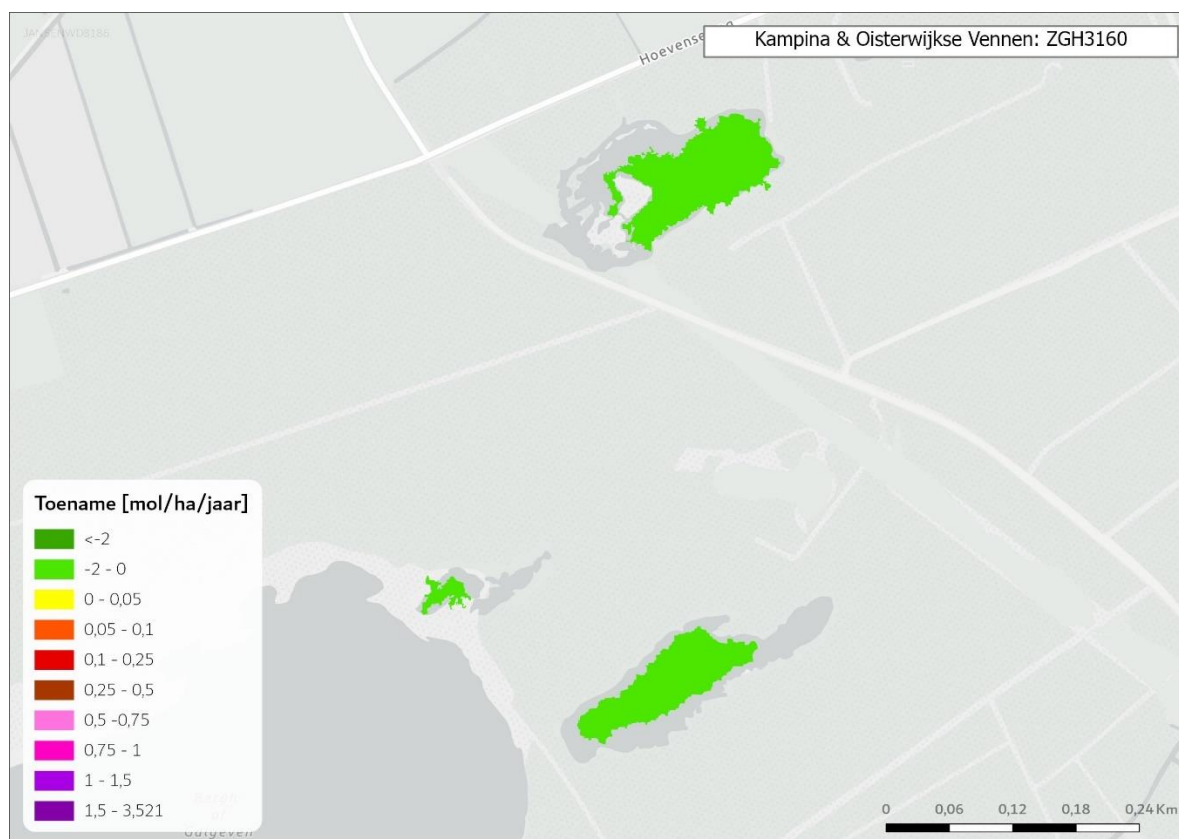
Figuur 6-17: Projecteffect in de realisatiefase op het overbelaste deel van het habitatype ZGH3160 Zure vennen (zoekgebied) in het Natura 2000-gebied Kampina & Oisterwijkse Vennen.

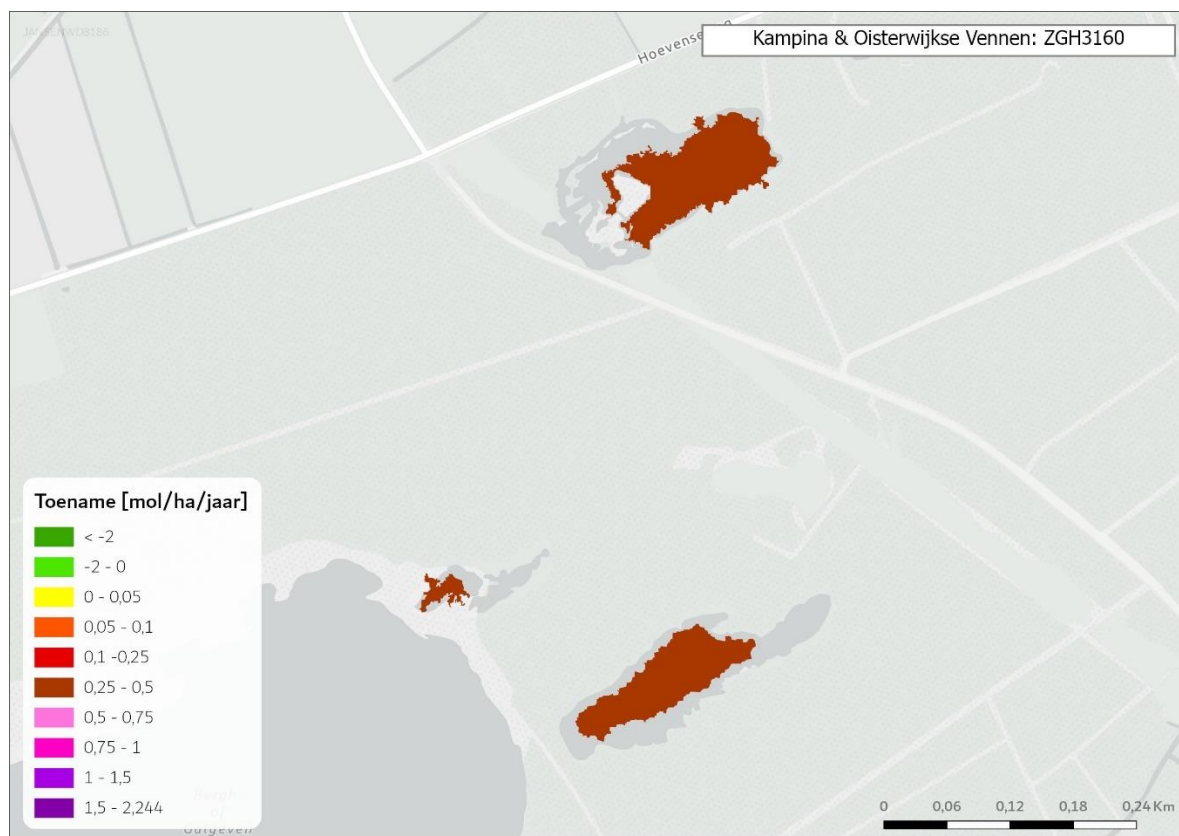
Figuur 6-19: Projecteffect in de gebruiksfase op het overbelaste deel van het habitattype ZGH3160 Zure vennen (zoekgebied) in het Natura 2000-gebied Kampina & Oisterwijkse Vennen.

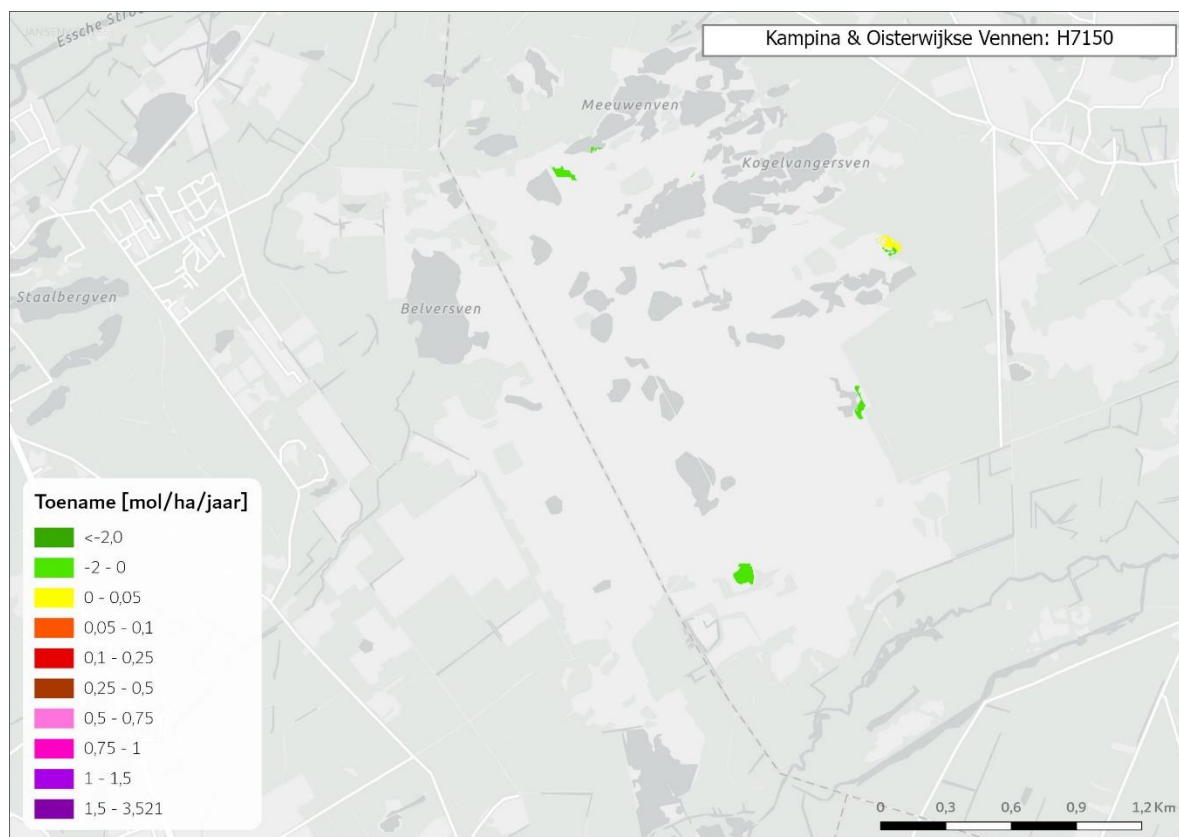
Figuur 6-33: Projecteffect in de realisatiefase op het overbelaste deel van het habitattype H7150 Pioniervegetaties met snavelbiezen in het Natura 2000-gebied Kampina & Oisterwijkse Vennen.

De depositietoenames op de overbelaste delen zijn op kaart weergegeven in Figuur 6-33 voor de realisatiefase en Figuur 6-34 voor de gebruiksfase (en geven de ruimtelijke verdeling van de stikstofdeposities die zijn samengevat in Tabel 6-21). De figuren laten zien dat in de realisatiefase sprake is van een toename van maximaal 0,03 mol N/ha op een klein deel van het oppervlak. Tijdens de gebruiksfase is sprake van een toename op het totale oppervlak van maximaal 0,25 mol N/ha/jaar.

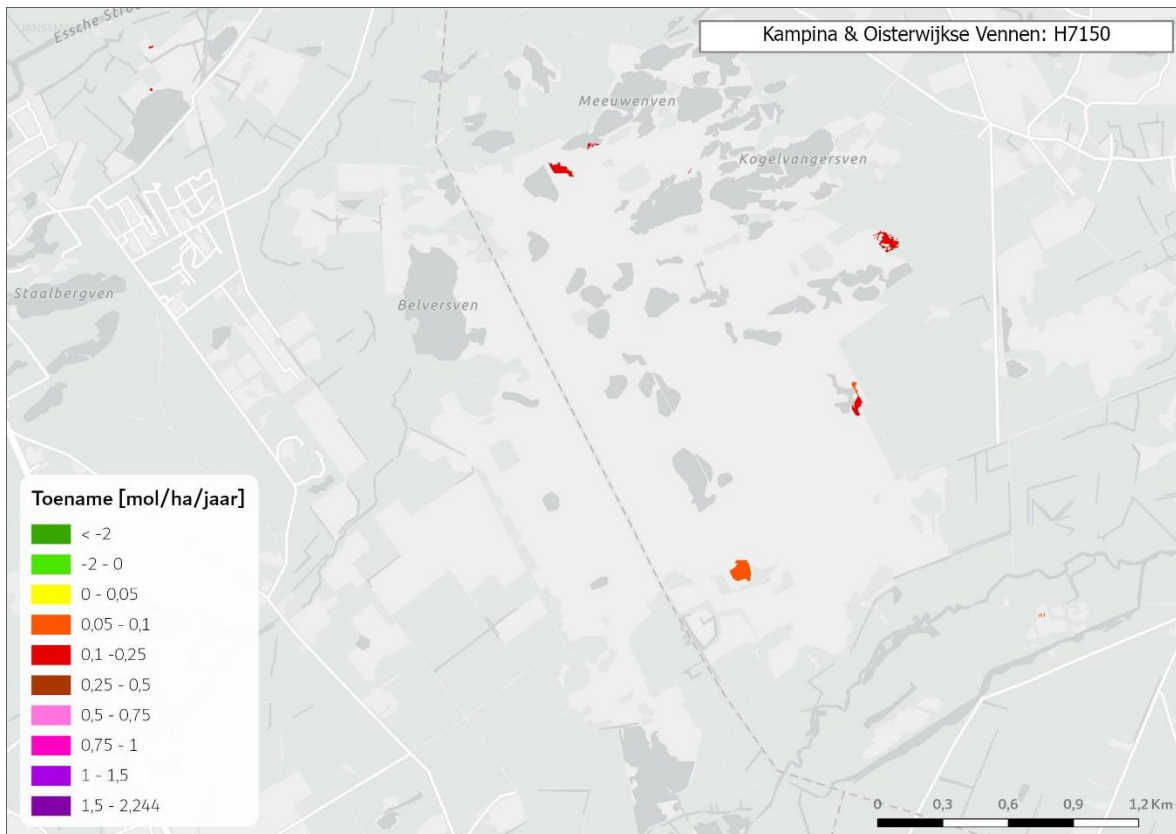
Figuur 6-34: Projecteffect in de gebruiksfase op het overbelaste deel van het habitattype H7150 Pioniervegetaties met snavelbiezen in het Natura 2000-gebied Kampina & Oisterwijkse Vennen. Er is alleen sprake van een toename op een klein oppervlak dat linksboven in de figuur zichtbaar is.

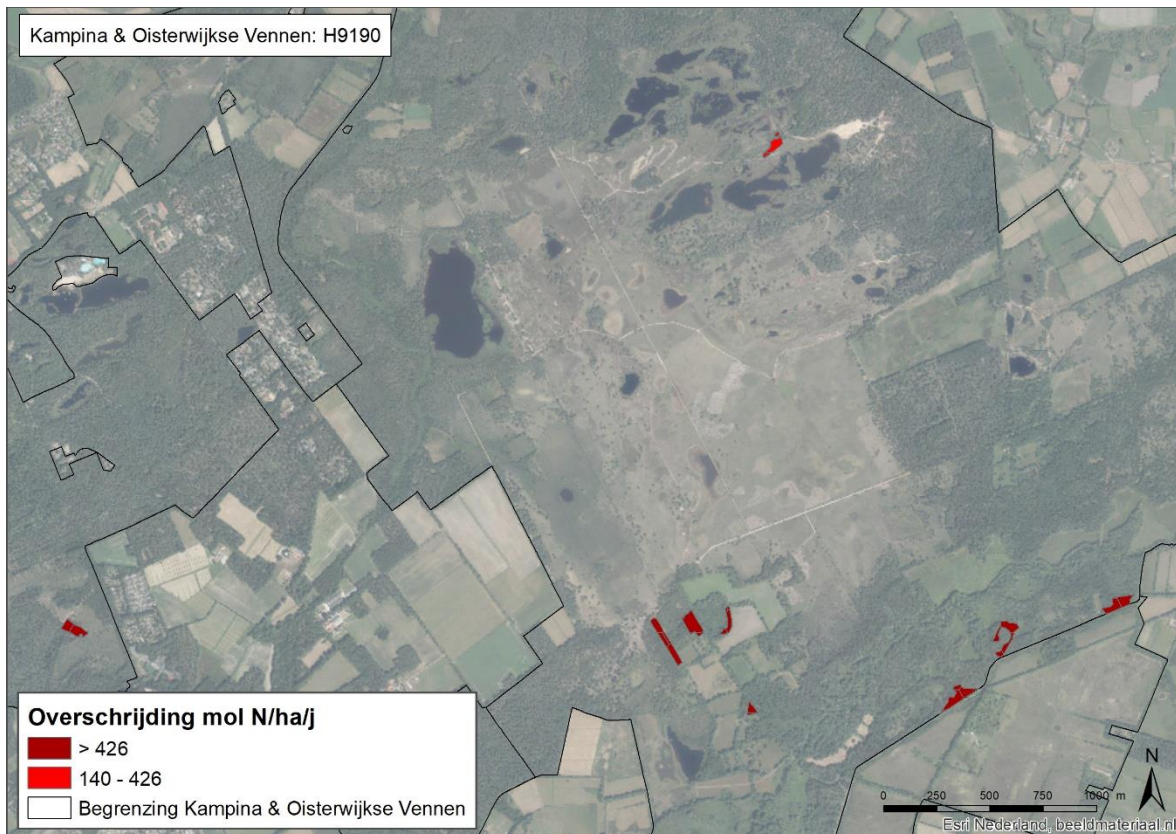
Figuur 6-38: Ligging van het habitatype H9190 Oude eikenbossen in het Natura 2000-gebied Kampina & Oisterwijkse Vennen. Op de kaart is met kleur de mate van overbelasting aangegeven. Habitattypenkaart en achtergronddepositie zijn afkomstig uit het Nationaal Georegister en zijn gelijk aan de kaarten opgenomen in Aeries (versie 2020)⁶⁰.

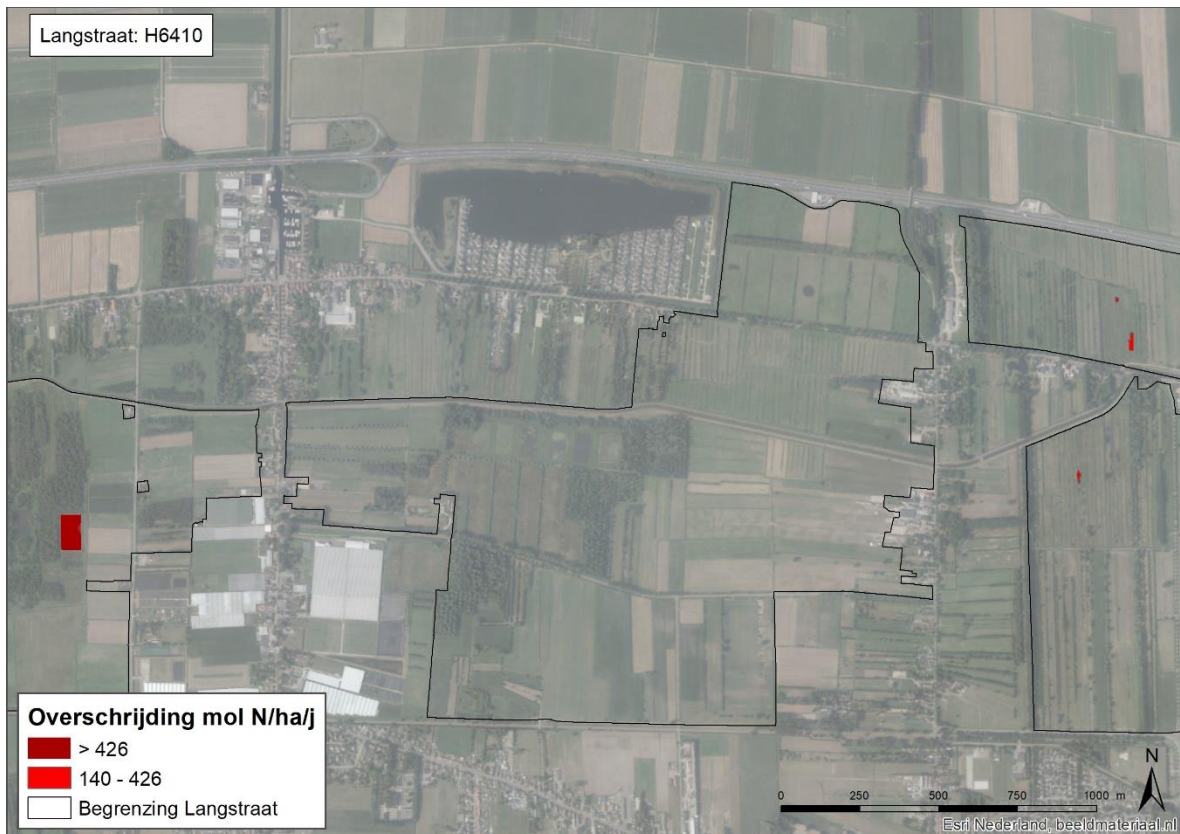
Figuur 6-47: Ligging van het habitatype H6410 Blauwgraslanden in het Natura 2000-gebied Langstraat. Op de kaart is met kleur de mate van overbelasting aangegeven. Habitattypenkaart en achtergronddepositie zijn afkomstig uit het Nationaal Georegister en zijn gelijk aan de kaarten opgenomen in Aeries (versie 2020)⁷².

Figuur 6-47 geeft de ligging van het habitatype H6410 Blauwgraslanden in het Natura 2000-gebied. Het habitatype ligt verspreid door het Natura 2000-gebied op enkele percelen. Verder blijkt uit de figuur dat het volledige habitatype overbelast is.

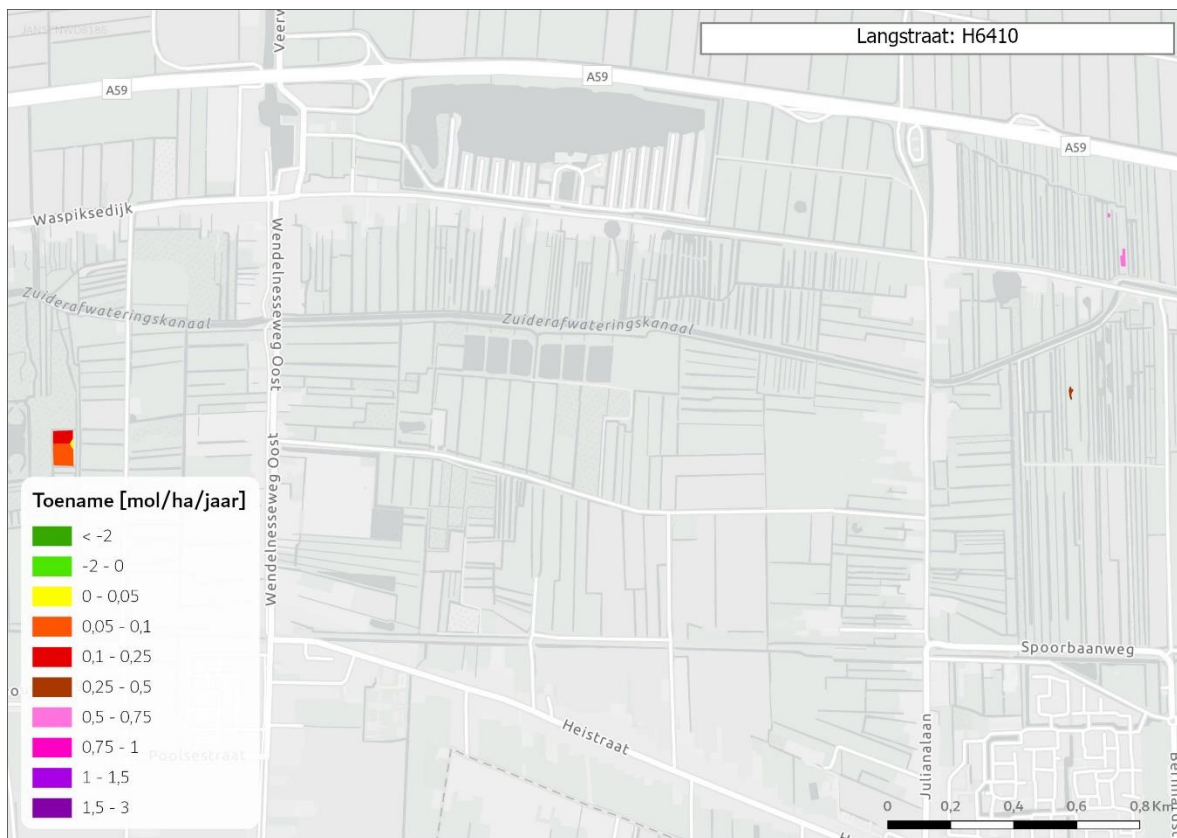
Figuur 6-48: Projecteffect in de realisatiefase op het overbelaste deel van het habitattype H6410 Blauwgraslanden in het Natura 2000-gebied Langstraat.

De depositietoenames op de overbelaste delen zijn op kaart weergegeven in Figuur 6-48 voor de realisatiefase en Figuur 6-49 voor de gebruiksfase (en geven de ruimtelijke verdeling van de stikstofdeposities die zijn samengevat in Tabel 6-33). Uit de figuren blijkt dat alleen in de realisatiefase sprake is van een toename van stikstofdepositie (tot maximaal 0,69 mol N/ha). In de gebruiksfase is sprake van een afname (van maximaal 0,29 mol N/ha/jaar).

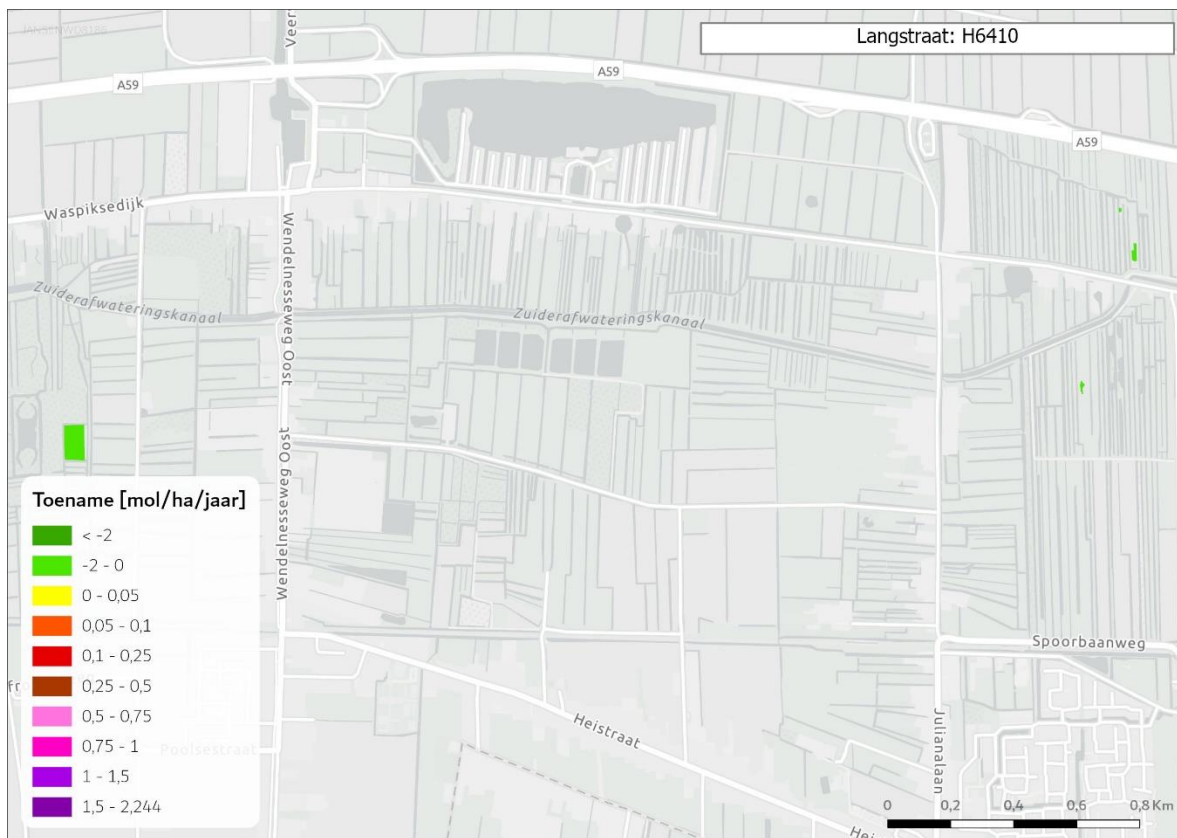
Figuur 6-49: Projecteffect in de gebruiksfase op het overbelaste deel van het habitattype H6410 Blauwgraslanden in het Natura 2000-gebied Langstraat.

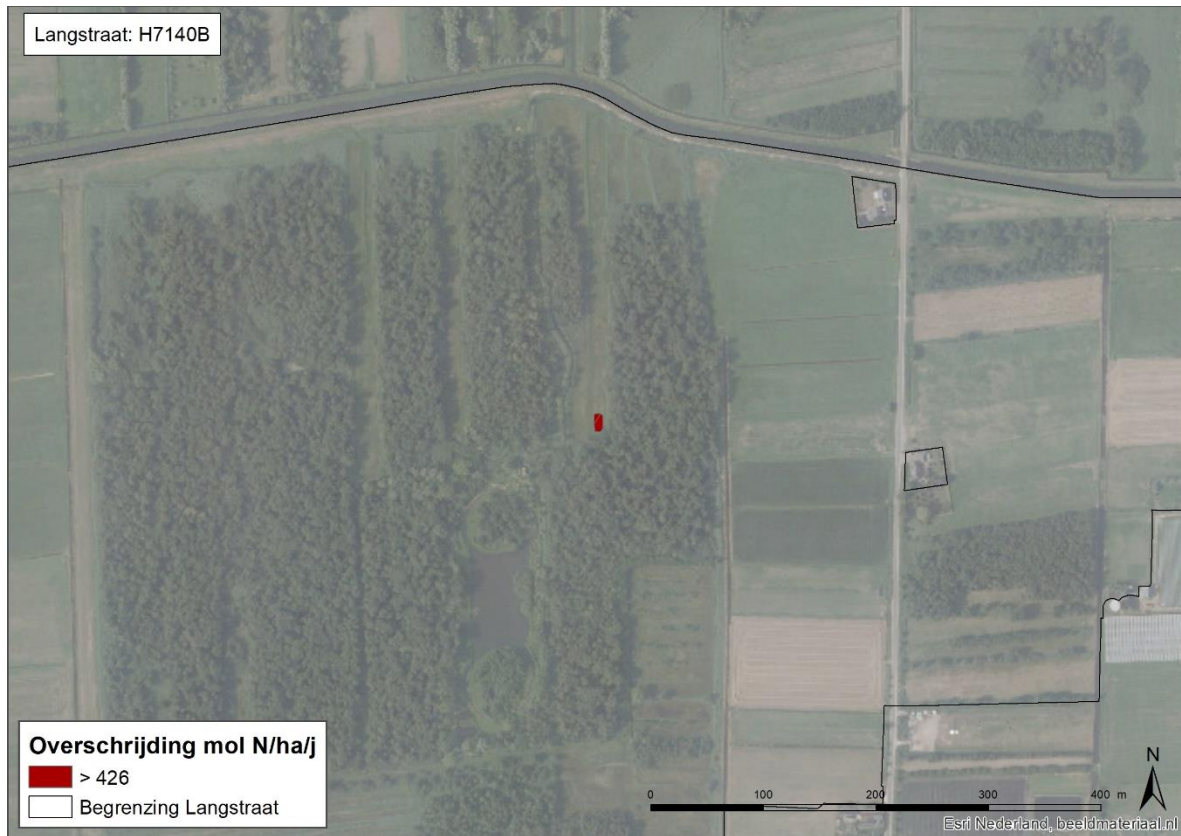
Figuur 6-53: Ligging van het habitattype H7140B Overgangs- en trilvenen (veenmosrietlanden) in het Natura 2000-gebied Langstraat. Op de kaart is met kleur de mate van overbelasting aangegeven. Habitattypenkaart en achtergronddepositie zijn afkomstig uit het Nationaal Georegister en zijn gelijk aan de kaarten opgenomen in Aerius (versie 2020).⁸⁰

Figuur 6-53 geeft de ligging van het habitattype H7140B Overgangs- en trilvenen (veenmosrietlanden) in het Natura 2000-gebied. Uit de figuur volgt dat het habitattype op één locatie aanwezig is en dat deze locatie overbelast is.

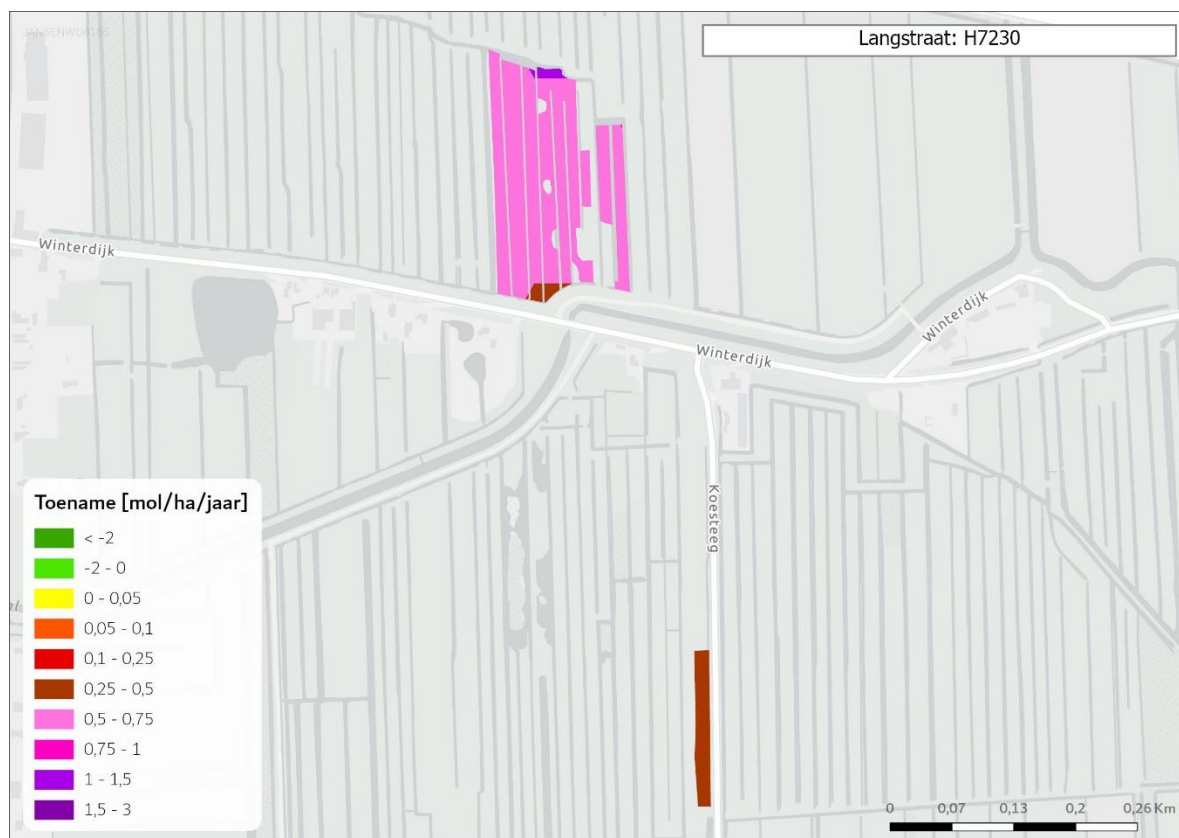
Figuur 6-57: Projecteffect in de realisatiefase op het overbelaste deel van het habitattype H7230 Kalkmoerassen in het Natura 2000-gebied Langstraat.

De depositietoenames op de overbelaste delen zijn op kaart weergegeven in Figuur 6-57 voor de realisatiefase en Figuur 6-58 voor de gebruiksfase (en geven de ruimtelijke verdeling van de stikstofdeposities die zijn samengevat in Tabel 6-39). Uit de figuren blijkt dat alleen in de realisatiefase sprake is van een toename van stikstofdepositie (tot maximaal 1,05 mol N/ha). In de gebruiksfase is sprake van een afname (van maximaal 0,47 mol N/ha/jaar).

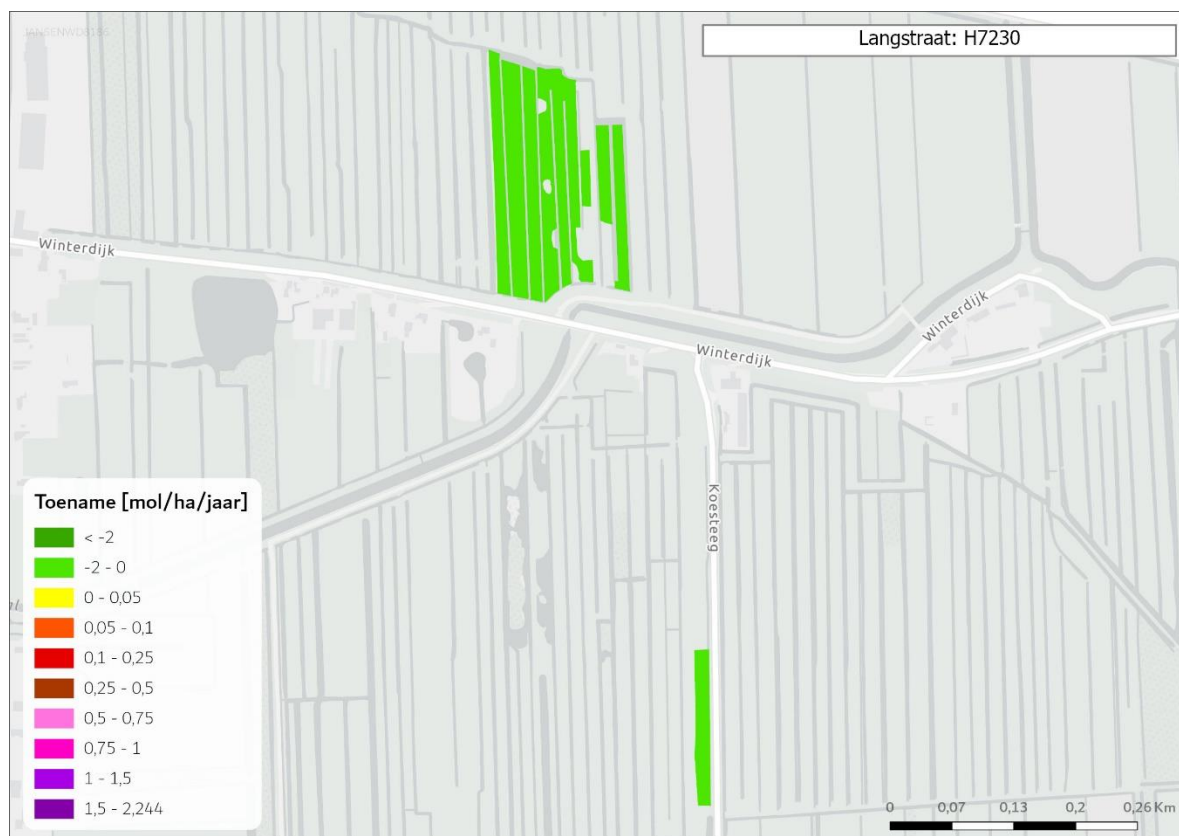
Figuur 6-58: Projecteffect in de gebruiksfase op het overbelaste deel van het habitattype H7230 Kalkmoerassen in het Natura 2000-gebied Langstraat.

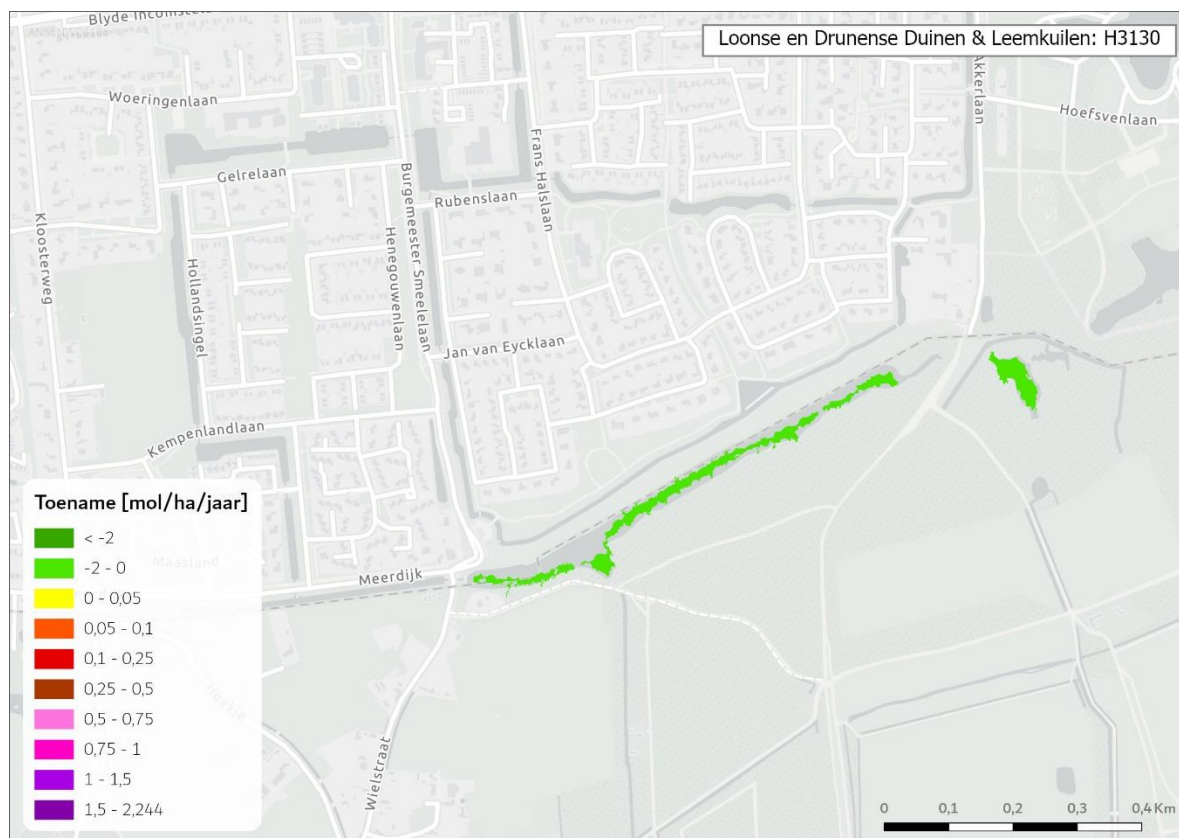
Figuur 6-69: Projecteffect in de gebruiksfase op het overbelaste deel van het habitatype H3130 Zwakgebufferde vennen in het Natura 2000-gebied Loonse en Drunense Duinen & Leemkuilen, aan de noordkant van de Loonse en Drunense Duinen.

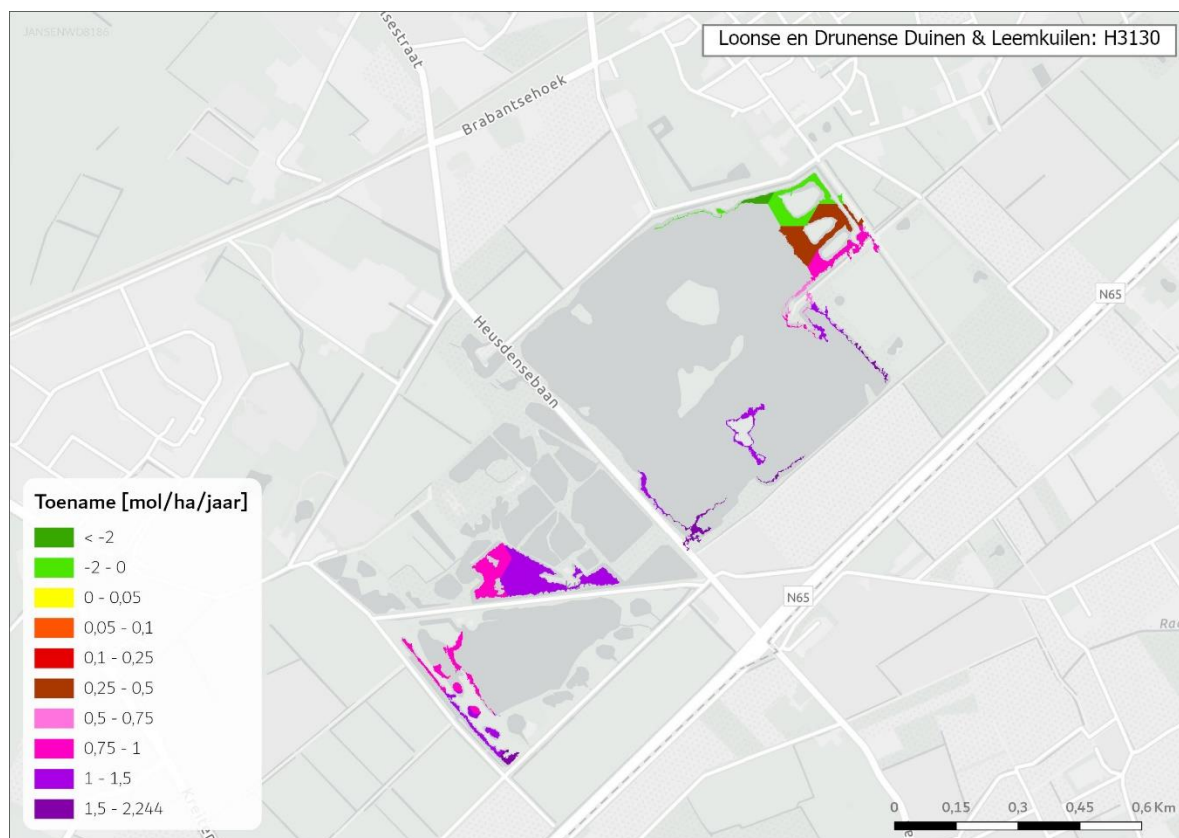
Figuur 6-70: Projecteffect in de gebruiksfase op het overbelaste deel van het habitatype H3130 Zwakgebufferde vennen in het Natura 2000-gebied Loonse en Drunense Duinen & Leemkuilen, in De Brand en de Leemkuilen.

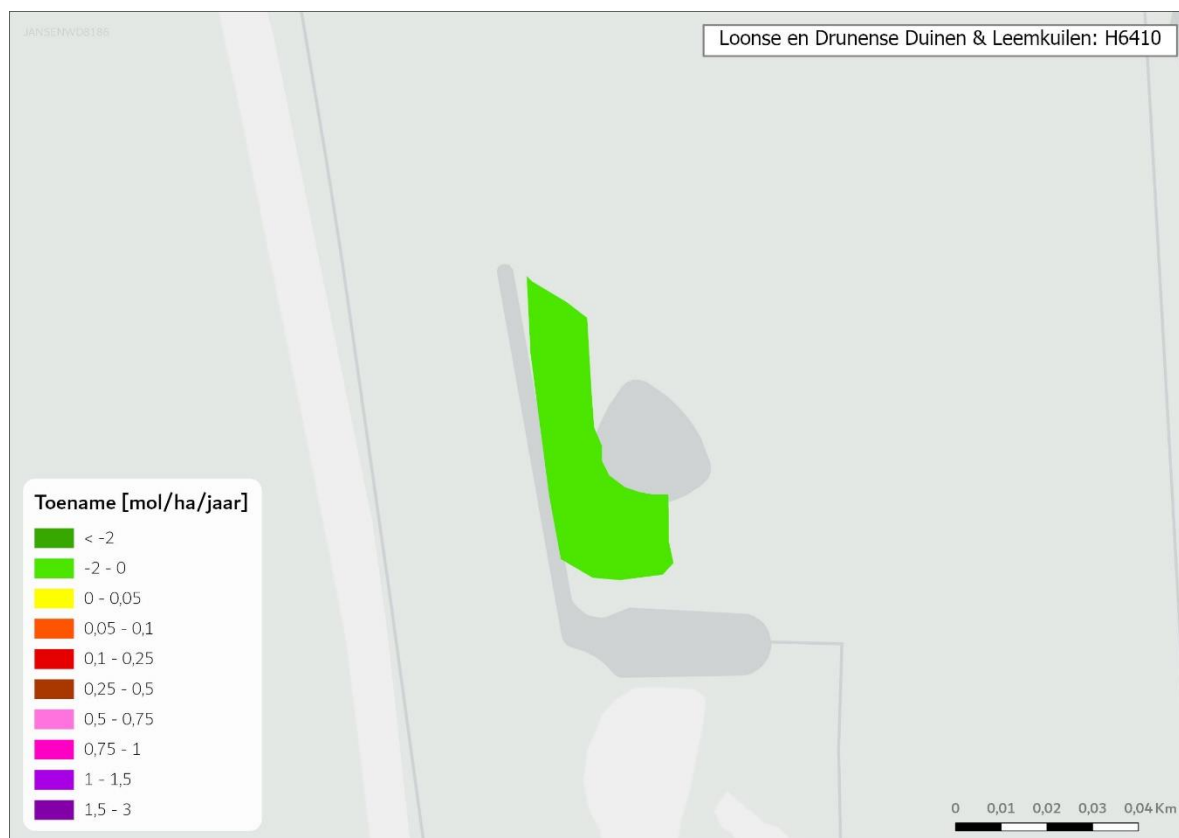
Figuur 6-72: Projecteffect in de realisatiefase op het overbelaste deel van het habitattype H6410 Blauwgraslanden in het Natura 2000-gebied Loonse en Drunense Duinen & Leemkuilen.

De depositietoenames op de overbelaste delen zijn op kaart weergegeven in Figuur 6-72 voor de realisatiefase en Figuur 6-73 voor de gebruiksfase (en geven de ruimtelijke verdeling van de stikstofdeposities die zijn samengevat in Tabel 6-48).

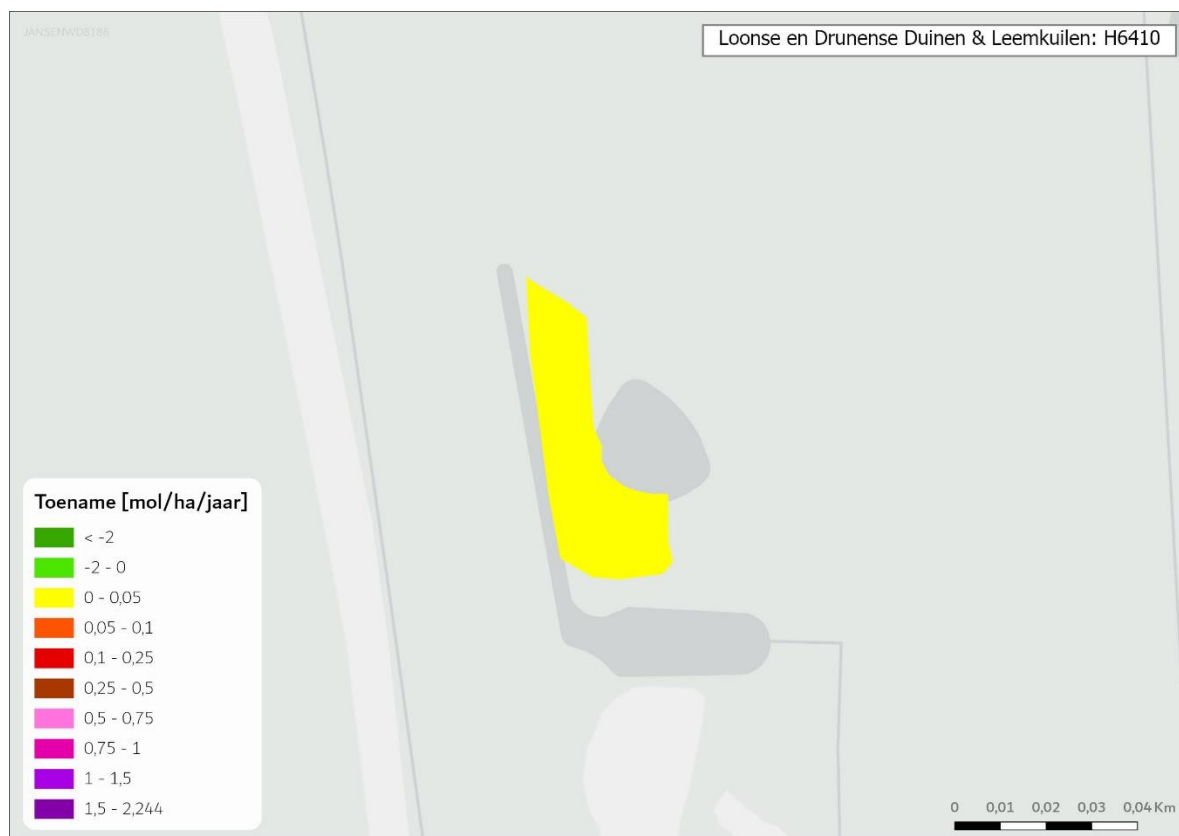
Figuur 6-73: Projecteffect in de gebruiksfase op het overbelaste deel van het habitattype H6410 Blauwgraslanden in het Natura 2000-gebied Loonse en Drunense Duinen & Leemkuilen.

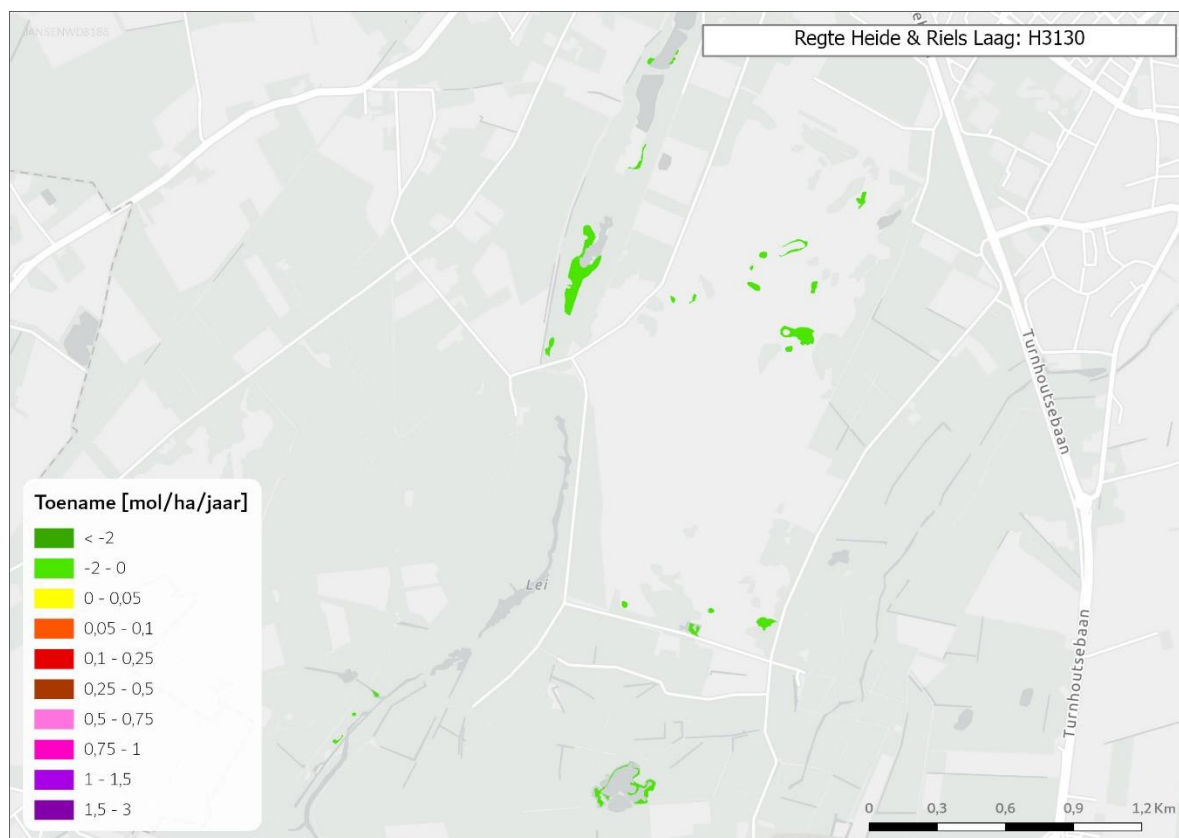
Figuur 6-84: Projecteffect in de realisatiefase op het overbelaste deel van het habitatype H3130 Zwakgebufferde vennen in het Natura 2000-gebied Regte Heide & Riels Laag.

De depositietoenames op de overbelaste delen zijn op kaart weergegeven in Figuur 6-84 voor de realisatiefase en in Figuur 6-85 voor de gebruiksfase (en geven de ruimtelijke verdeling van de stikstofdeposities die zijn samengevat in Tabel 6-58). Uit de figuren blijkt dat alleen in de gebruiksfase sprake is van een toename van de stikstofdepositie (van maximaal 0,05 mol N/ha/jaar).

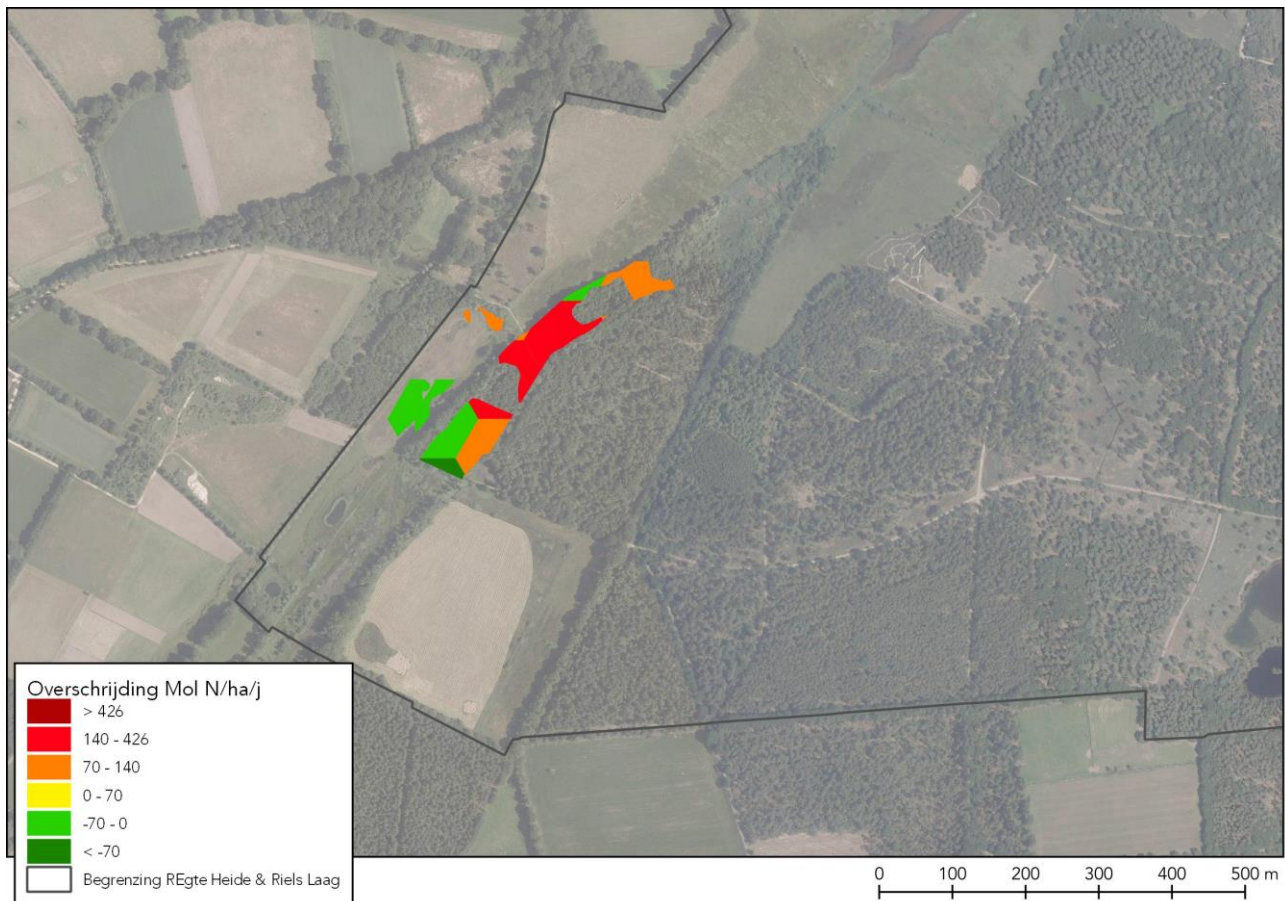
Figuur 6-98: Ligging van het habitatype H91E0C Vochtige alluviale bossen (beekbegeleidende bossen) in het Natura 2000-gebied Regte Heide & Riels Laag. Op de kaart is met kleur de mate van overbelasting aangegeven. Habitattypenkaart en achtergronddepositie zijn afkomstig uit het Nationaal Georegister en zijn gelijk aan de kaarten opgenomen in Aerialis (versie 2020)¹²⁷.

Figuur 6-98 geeft de ligging van het habitatype H91E0C Vochtige alluviale bossen (beekbegeleidende bossen) in het Natura 2000-gebied. Het habitatype komt 2,36 ha in het Natura 2000-gebied Regte Heide & Riels Laag voor. Van het oppervlak van het habitatype binnen de reikwijdte van het effect is 77% overbelast.
