Passende Beoordeling

**Reconstructie N65
Gemeente Vught**

13 september 2021

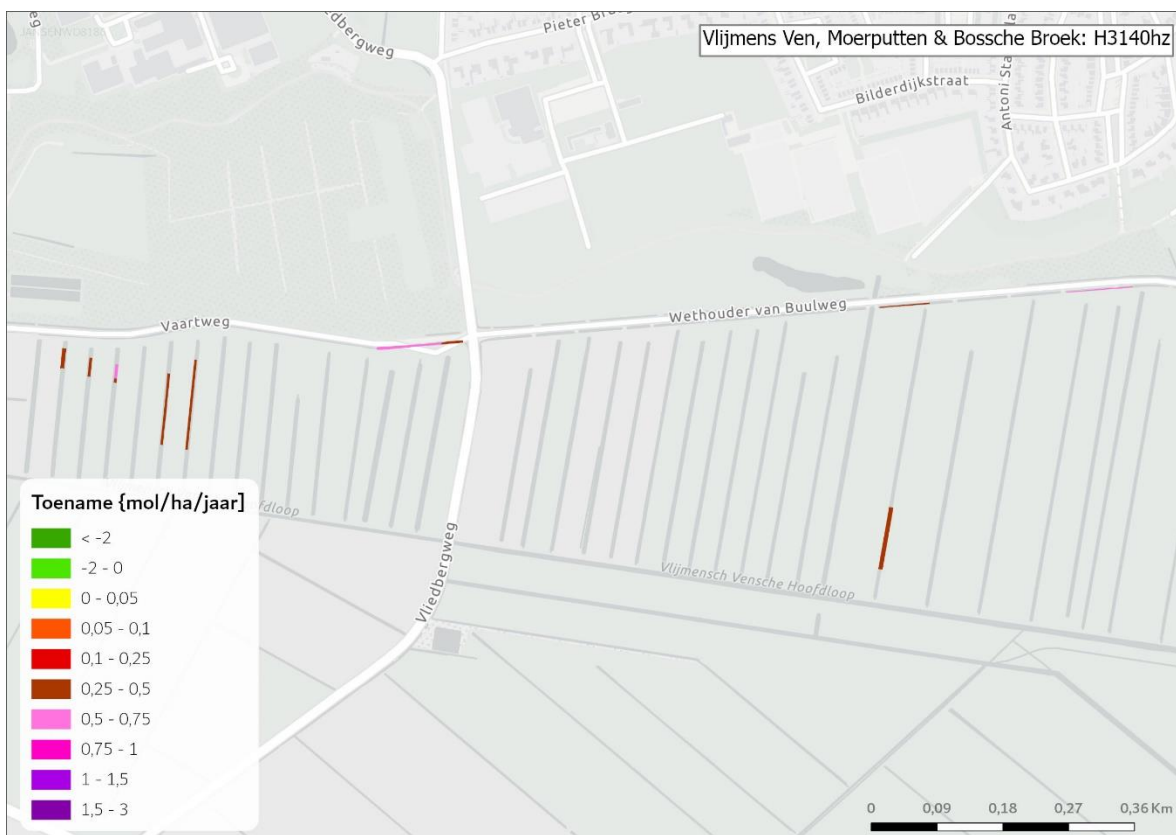
Figuur 6-102: Projecteffect in de realisatiefase op het overbelaste deel van het habitattype H3140hz Kranswierwateren, op hogere zandgronden in het Natura 2000-gebied Vlijmens Ven, Moerputten & Bossche Broek.

De depositietoenames op de overbelaste delen zijn op kaart weergegeven in Figuur 6-102 voor de realisatiefase en Figuur 6-103 voor de gebruiksfase (en geven de ruimtelijke verdeling van de stikstofdeposities die zijn samengevat in Tabel 6-71). Uit de figuren blijkt dat alleen sprake is van een tijdelijke toename van de stikstofdepositie gedurende de realisatiefase (van maximaal 0,63 mol N/ha). In de gebruiksfase is sprake van een afname van maximaal 0,17 mol N/ha/jaar).

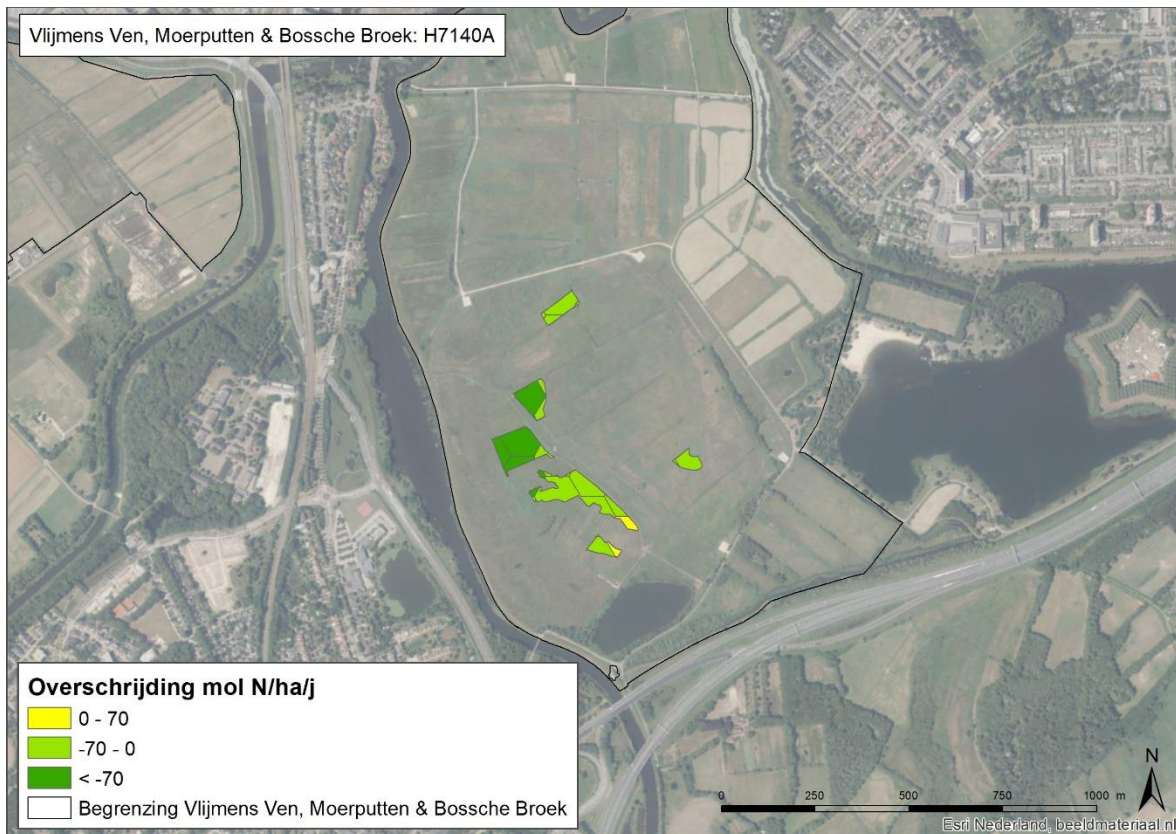
Figuur 6-110: Ligging van het habitattype H7140A Overgangs- en trilvenen (trilvenen) in het Natura 2000-gebied Vlijmens Ven, Moerputten & Bossche Broek. Op de kaart is met kleur de mate van overbelasting aangegeven. Habitattypenkaart en achtergronddepositie zijn afkomstig uit het Nationaal Georegister en zijn gelijk aan de kaarten opgenomen in Aerius (versie 2020)¹⁴⁰.

Figuur 6-110 geeft de ligging van het habitatype H7140A Overgangs- en trilvenen (trilvenen) in het Natura 2000-gebied. Het habitatype komt verspreid voor in het Bossche Broek. Slechts een klein deel bevindt zich in een overbelaste situatie.

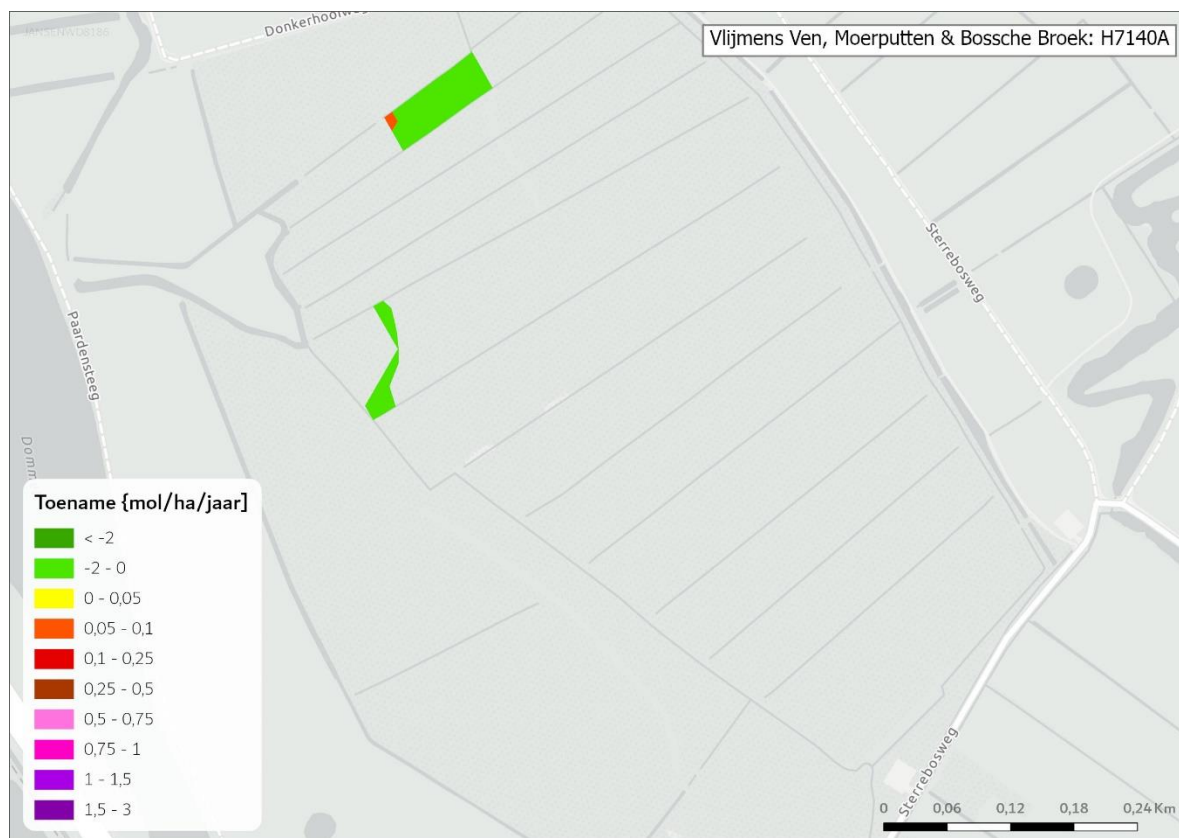
Figuur 6-111: Projecteffect in de realisatiefase op het overbelaste deel van het habitatype H7140A Overgangs- en trilvenen (trilvenen) in het Natura 2000-gebied Vlijmens Ven, Moerputten & Bossche Broek.

De depositietoenames op de overbelaste delen zijn op kaart weergegeven in Figuur 6-111 voor de realisatiefase en Figuur 6-112 voor de gebruiksfase (en geven de ruimtelijke verdeling van de stikstofdeposities die zijn samengevat in Tabel 6-77). Uit de figuren blijkt dat in de realisatiefase overwegend sprake is van een afname (maximaal 2,21 mol N/ha), en dat op een kleine oppervlakte sprake is van een toename van 0,09 mol N/ha. In de gebruiksfase is sprake van een toename in een overbelaste situatie van maximaal 0,31 mol N/ha/jaar.
