Rapportage kwaliteit openbare ruimte

Schouwresultaten maart 2016

projectnummer 408923
definitief revisie 0.0
29 april 2016

Gemeente Stein
Postbus 15
6170 AA Stein Lb

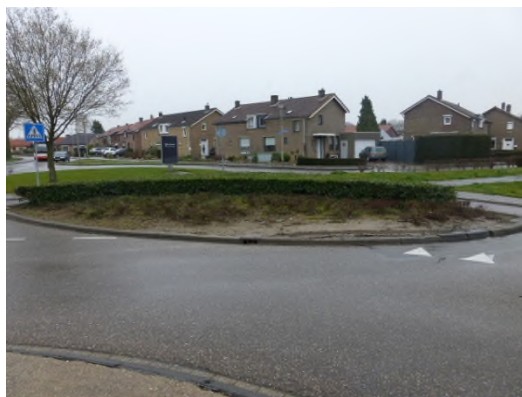
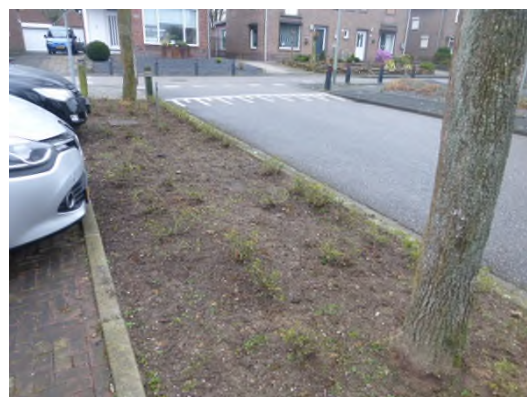
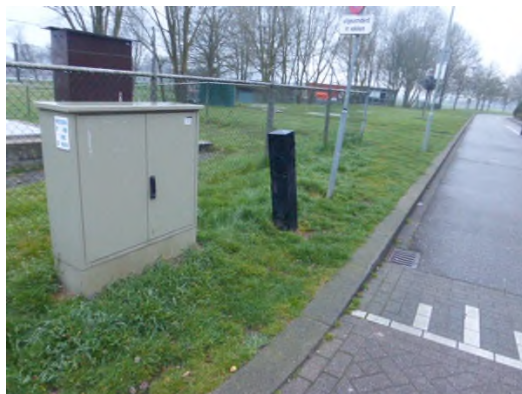
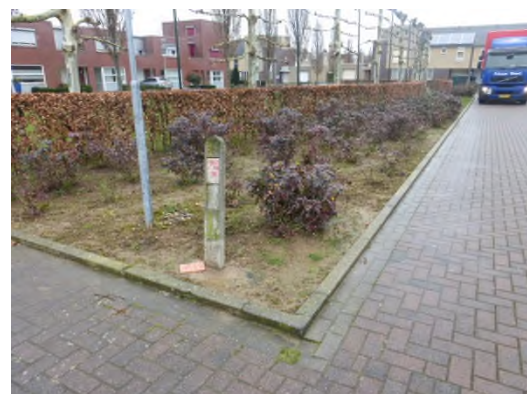
Enkele voorbeelden van meetlocaties waar de kwaliteit van het groen laag scoort: Schade door vrachtverkeer, kale plantvakken en hoog gras rond obstakels

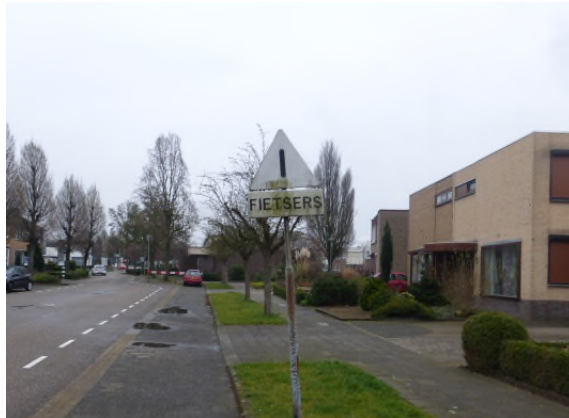
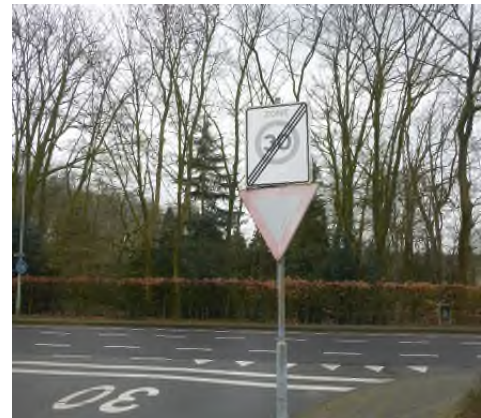
- Straatmeubilair is op 44 van de 60 locaties aangetroffen. Met name langs de hoofdinfra zijn duidelijk lagere scores waargenomen. Op enkele locaties binnen deze structuurelementen worden op de schaalbalken vast/loodrecht, schilderwerk, uniformiteit, reflectieklasse en vuil/aanslag zeer lage scores toegekend.

Zeer lage scores met betrekking tot de reflectie/zichtbaarheid van straatmeubilair

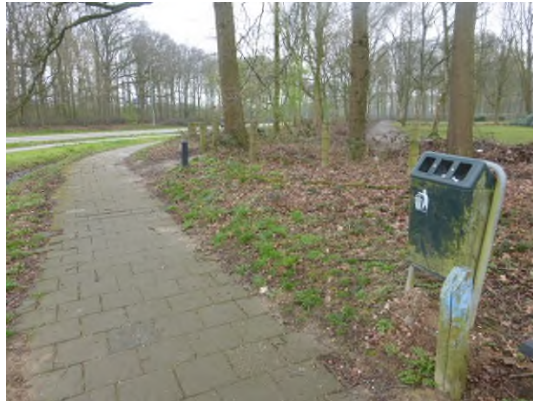
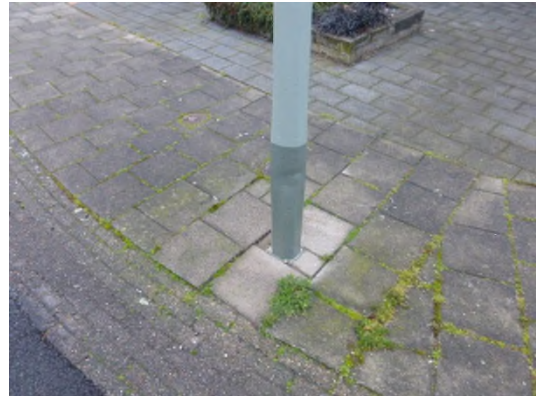
- Op enkele meetlocaties in het centrumgebied, groengebieden en hoofdinfra is graffiti dermate zichtbaar en storend dat een basiskwaliteit is toegekend. Eén locatie in toont racistische uitingen en om deze reden is een zeer lage kwaliteit vastgesteld.
- Afvalbakken zijn op 23 meetlocaties aangetroffen. De totaalindruk is gemiddeld een basis tot hoge kwaliteit. Daar waar de afvalbakken slechter scoren is dit veelal veroorzaakt door de vullingsgraad en de aanwezigheid van (natuurlijke) aanslag, zie ook onderstaande foto.

Groenaanslag op afvalbakken, lage score (links), onkruid op verharding rond obstakels (rechts)
