BOR Stein

Beheerplan openbare ruimte Stein

projectnr. 247741
revisie 1.F
26 september 2012

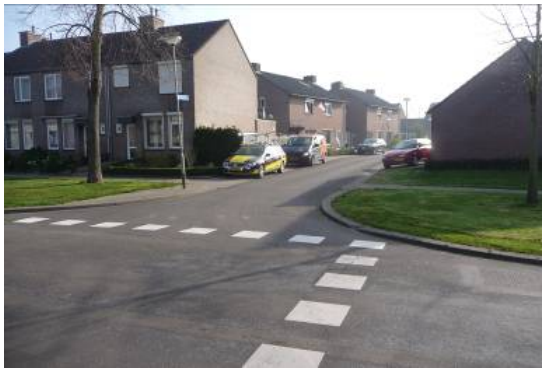
Verharding foto 1

Verharding scoort gemiddeld B-kwaliteit (foto 1) wat betekent dat enkele schades zijn toegestaan (foto 2). Enkele locaties scoren een C-kwaliteit (foto 3)

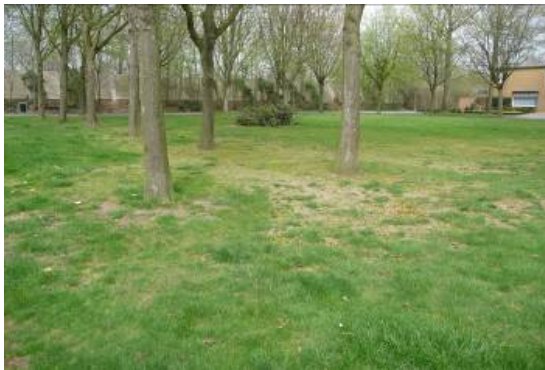
Groen foto 1

Het groen scoort veelal een B score en scoort voldoende (foto 1 en 2). Vitaliteit van beplanting en bosplantsoen scoort op meerdere plaatsen een C- kwaliteit, waarbij de beplanting verouderd is en versleten oogt (foto 3)

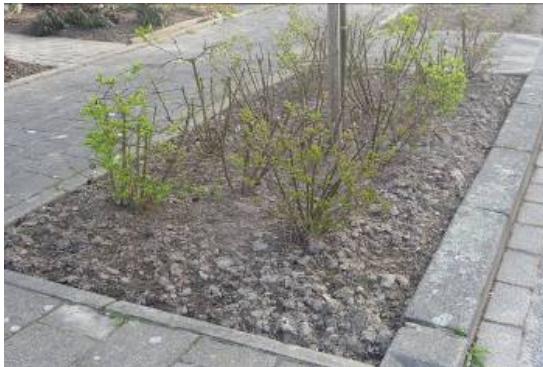
Verzorging foto 1

Op de meeste locaties staat weinig onkruid (foto 1), desondanks komt op diverse plaatsen vroeg in het groeiseizoen al onkruid voor (foto 2). Zwerfafval is beperkt aanwezig, doch op enkele plekken in grotere mate aangetroffen (foto 3)

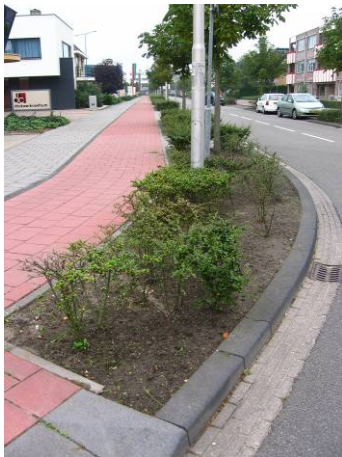
Omvorming foto 1: Voor omvorming: Haag

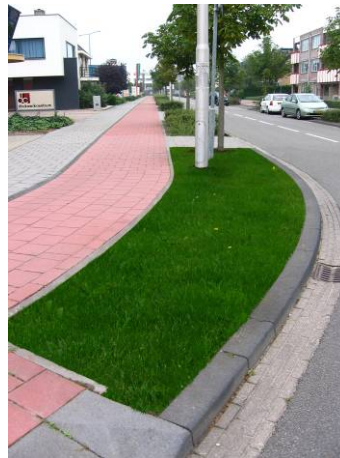
Omvorming foto 2: Na omvorming: Gazon

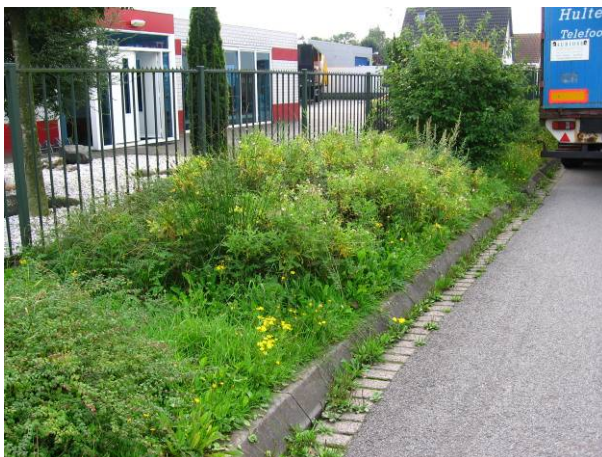
Omvorming foto 3: Voor omvorming: Bodembedekkers

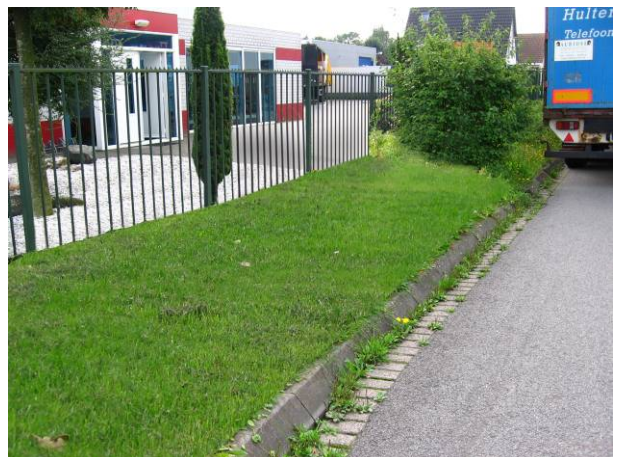
Omvorming foto 4: Na omvorming: Gazon
