Inventarisatierapport

Type rapport:	volledig Type A
Onderzochte locatie:	14 woningen met bergingen
Adres:	Zutphenseweg, Berend van Hackfortweg en Hoetinkhof
Plaats:	Vorden
Datum rapportage:	22 juni 2016
Rapportnummer:	16.06194

Buurman & Buurman Asbestinventarisatie B.V.

Dit rapport is het eerste rapport dat Buurman & Buurman Asbestinventarisatie B.V. naar aanleiding van de inventarisaties van de 14 woningen met bergingen, gelegen aan de Zutphenseweg, Berend van Hackfortweg en Hoetinkhof te Vorden, uitbrengt. Deze 14 woningen met bergingen zijn geïnventariseerd op de aanwezigheid van asbesthoudende materialen in verband met de voorgenomen onderhoudswerkzaamheden. Er zijn 3 asbesthoudende materialen/toepassingen aangetroffen waarvan 1 op 3 verschillende locaties.

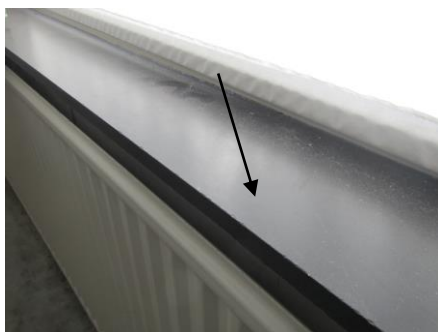
Bron: M1 / Foto A
Certificaatnummer: STL.35175
Analyse resultaat: 10-15% chrysotiel
Hechtgebonden: ja
Risicoklasse: 2
Saneringstype: binnensanering/containment
Materiaal: vensterbank
Locatie: woonkamer en slaapkamer
Bereikbaarheid: goed
Type asbest: cement
Hoeveelheid: zie onderstaande tabel
Bevestiging: ingemetseld
Conclusie: hechtgebonden asbesthoudende vensterbank kans op vezelemissie gering
Aanbeveling: sanering door SC 530 bedrijf op termijn aan te bevelen
Opmerking: woningspecificatie zie punt 2
De vensterbank in de woonkamer van de Zutphenseweg 45 zit ingemetseld en geschroefd

Adres	Afmetingen woonkamer	Afmetingen slaapkamer
Hoetinkhof 2, 4, 6, 10, 12, 14, Zutphenseweg 45, 49, 51, Berend van Hackfortweg 20	1 stuks van $\pm 360 \times 20$ cm	1 stuks van $\pm 215 \times 20$ cm
Berend van Hackfortweg 22, Hoetinkhof 8, Zutphenseweg 43	1 stuks van $\pm 360 \times 20$ cm en 1 stuks van $\pm 125 \times 20$ cm	1 stuks van $\pm 215 \times 20$ cm

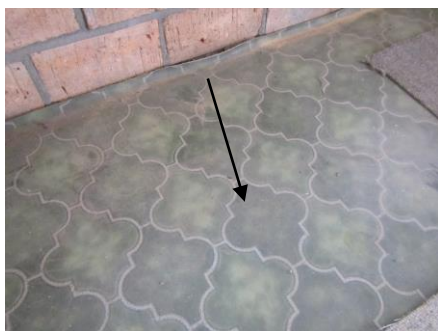
Bron: M2 / Foto B
Certificaatnummer: STL.35175
Analyse resultaat: 30-60% chrysotiel
Hechtgebonden: nee
Risicoklasse: 2
Saneringstype: binnensanering/containment
Materiaal: vloerzeil
Locatie: vloer berging
Bereikbaarheid: goed
Type asbest: zeil
Hoeveelheid: $\pm 6,7 \text{ m}^2$
Bevestiging: gelijmd op beton
Conclusie: niet hechtgebonden asbesthoudend vloerzeil kans op vezelemissie gering door dat het vloerzeil intact en niet verweerd is
Aanbeveling: sanering door SC 530 bedrijf op termijn aan te bevelen
Opmerking: woningspecificatie zie punt 2
Het eventueel bovenliggende vloerzeil of vloerbedekking laten liggen en gelijktijdig onder asbestcondities saneren en afvoeren als zijnde asbesthoudend materiaal.

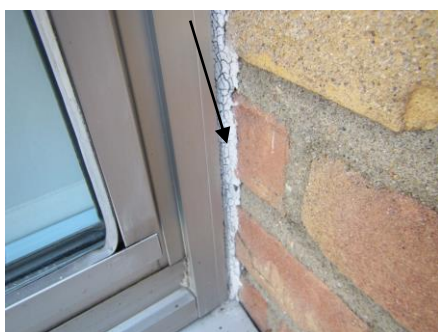
Bron: M3 / Foto E
 Certificaatnummer: STL.35175
 Analyse resultaat: **geen asbest**
 Hechtgebonden: n.v.t.
 Risicoklasse: n.v.t.
 Saneringstype: n.v.t.
 Materiaal: kit
 Locatie: rondom raamkozijnen slaapkamer en keukenruimte achtergevel
 Bereikbaarheid: goed
 Type asbest: **geen asbesthoudende kit**
 Hoeveelheid: 2 stuks kozijnen met $\pm 1,2 \text{ m}$ kit per kozijn
 Bevestiging: gekit
 Conclusie: **geen asbesthoudende kit**
 Aanbeveling: n.v.t.
Opmerking: woningspecificatie zie punt 2

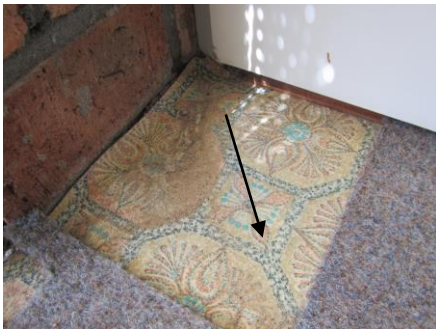
Bron: M5 / Foto G
 Certificaatnummer: STL.35175
 Analyse resultaat: 30-60% chrysotiel
 Hechtgebonden: nee
 Risicoklasse: 2
 Saneringstype: binnensanering/containment
 Materiaal: vloerzeil
 Locatie: vloer berging
 Bereikbaarheid: goed
 Type asbest: zeil
 Hoeveelheid: $\pm 6,7$ m²
 Bevestiging: gelijmd op beton
 Conclusie: niet hechtgebonden asbesthoudend vloerzeil kans op vezelemissie gering
 Aanbeveling: sanering door SC 530 bedrijf op termijn aan te bevelen
Opmerking: woningspecificatie zie punt 2
Het eventueel bovenliggende vloerzeil of vloerbedekking laten liggen en gelijktijdig onder asbestcondities saneren en afvoeren als zijnde asbesthoudend materiaal.

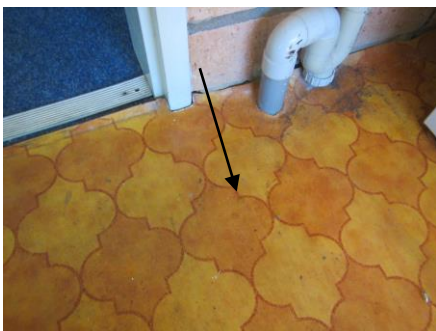
Bron: M6 / Foto H
 Certificaatnummer: STL.35175
 Analyse resultaat: **geen asbest**
 Hechtgebonden: n.v.t.
 Risicoklasse: n.v.t.
 Saneringstype: n.v.t.
 Materiaal: vloerzeil
 Locatie: vloer berging
 Bereikbaarheid: goed
 Type asbest: **geen asbesthoudend vloerzeil**
 Hoeveelheid: $\pm 6,7$ m²
 Bevestiging: gelijmd op beton
 Conclusie: **geen asbesthoudend vloerzeil**
 Aanbeveling: n.v.t.
Opmerking: woningspecificatie zie punt 2

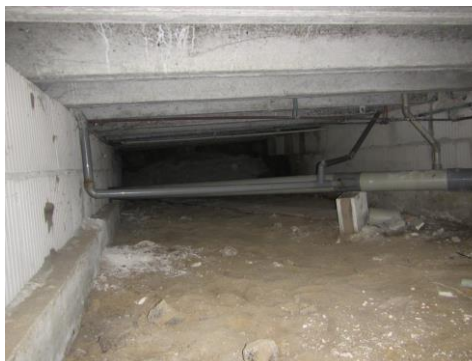
voorbeeld kruipruimte / Foto M

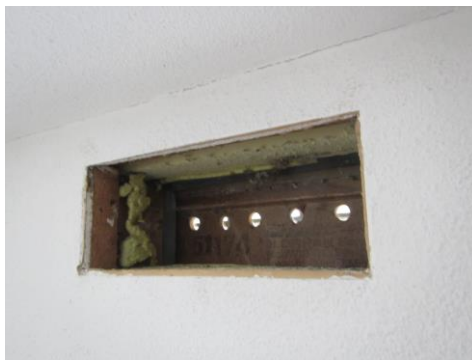
onderzoek achter ventilatierooster / Foto Q

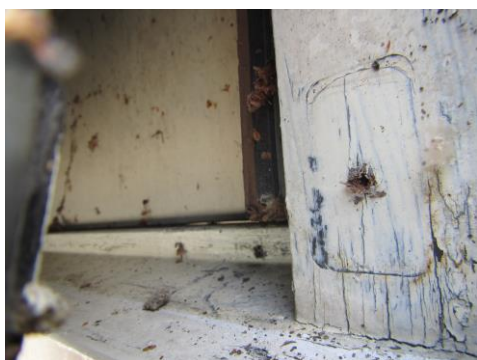
onderzoek achter paneel bij achterdeur / Foto R

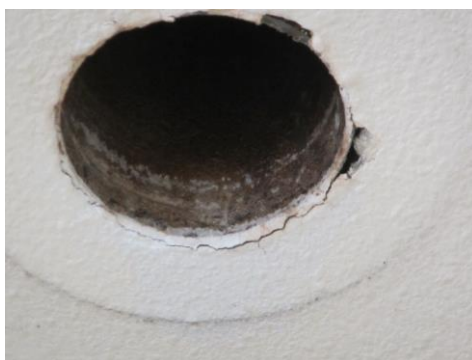
onderzoek ventilatiebuizen / Foto S

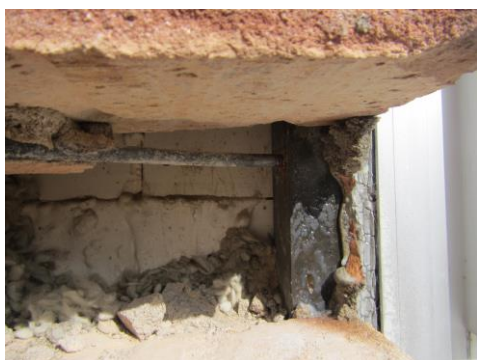
onderzoek spouwstroken / Foto T

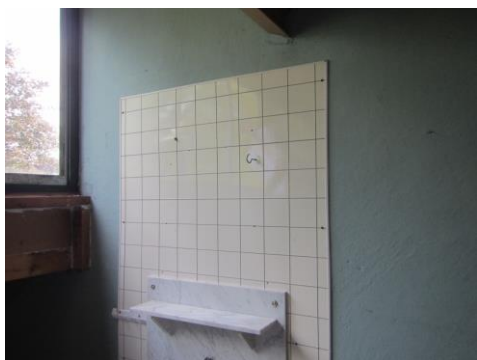
- De aanwezige fermacel wand op zolder naast de cv ketel van de Zutphenseweg 45 is niet asbestverdacht (zie Foto U).
- De aanwezige tegelmotief wand achter de wastafel op zolder van de Hoetinkhof 2 is v.v. hardboard en is niet asbestverdacht (zie Foto V).

tegelmotief wand, niet asbestverdacht / Foto V
