**OMGEVINGSVERGUNNING
HOOFDSTRAAT 39
HIPPOLYTUSHOEF**

KP ARCHITECTEN
ontwerp
April 2018

Hoofdstraat 39
Hippolytushoef

Bijlagen bij de ruimtelijke onderbouwing	3
Bijlage 1 TCW verkeersonderzoek	4
Bijlage 2 Verkennend bodemonderzoek	17
Bijlage 3 Asbestinventarisaties	61
Bijlage 4 Eindcontrole na asbestverwijdering	109
Bijlage 5 Archeologie: Bureauonderzoek en Inventariserend Veldonderzoek	115
Bijlage 6 Flora en fauna onderzoek	141

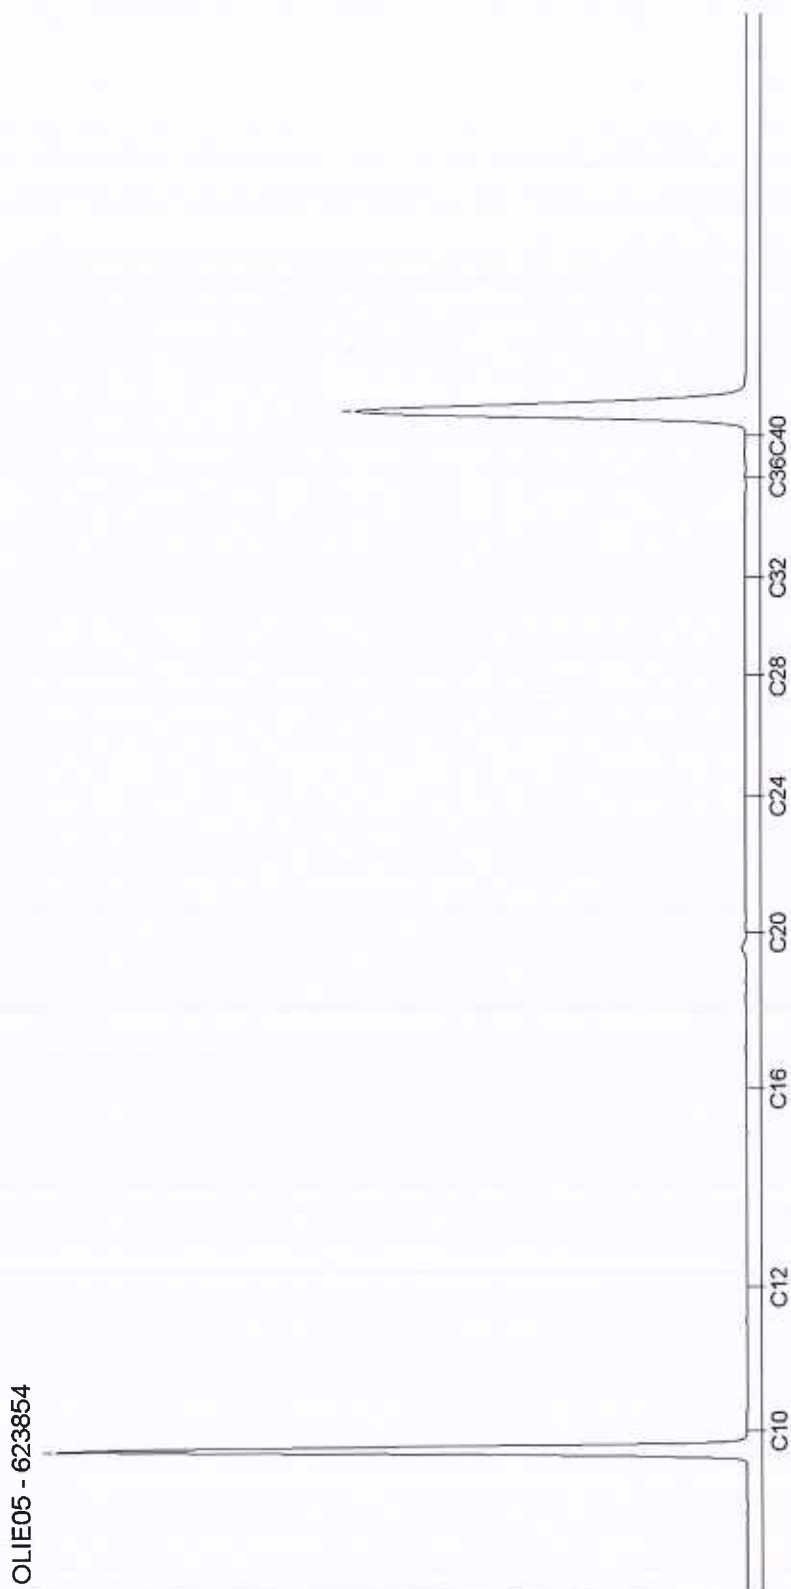
Chromatogram for Order No. 593403, Analysis No. 623854, created at 28-jun-2016 7:23:19

Monsteromschrijving: MIX(PB1: 1.0-1.5m + PB1: 1.5-2.0m + B2: 0.8-1.2m + B4: 0.7-1.0m)

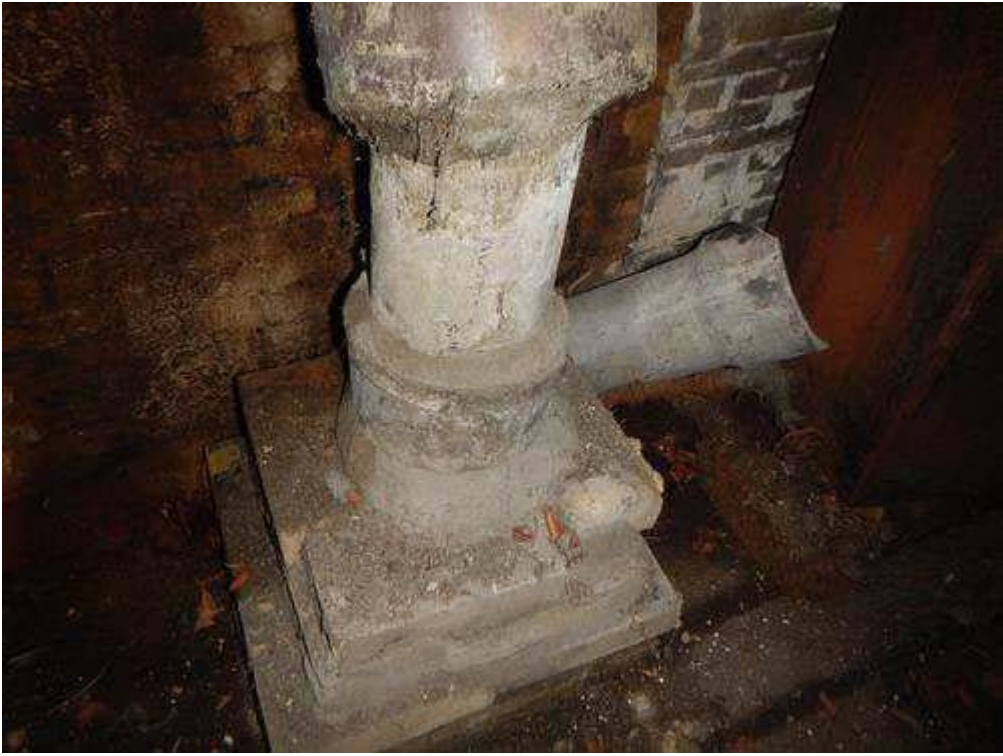
Bron 2	Foto F2

<p>Vindplaats: op zolder</p> <p>Omschrijving: schoorstenpijp</p> <p>Lab nummer: VH=M1: 16-1150454</p> <p>Analyseresultaat: 10-15% chrysotiel</p> <p>Hechtgebonden: goed</p> <p>Bevestiging: ingemetseld en los liggend</p> <p>Bereikbaarheid: goed</p> <p>Hoeveelheid: Bron 2: 1 ingemetseld en 1 losliggend</p> <p>Risicoklasse: 2</p>	<p>Advies mbt saneren</p> <hr/> <p>Afscherming werkgebied: containment</p> <p>Persoonlijke bescherming: afwasbare- of wegwerpoverall/halfgelaatsmasker met P3-filter</p> <p>Werkmethode: Conform SC 530 bijlage B in combinatie met de in bijlage 5 van dit rapport gevoegde SMA-rt</p>

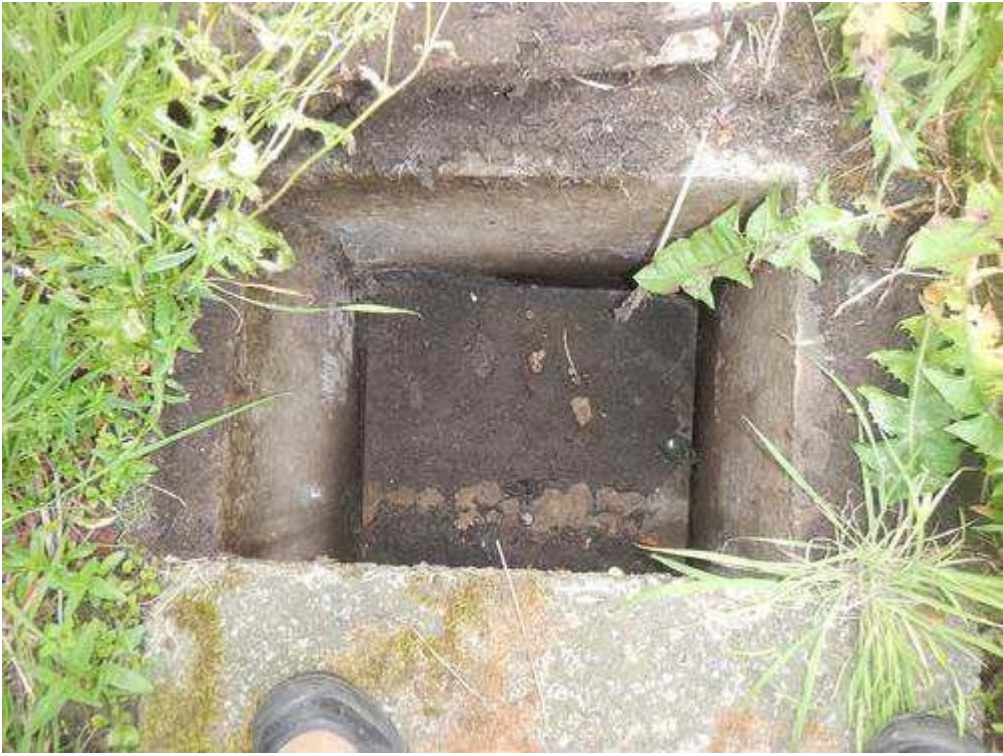
Bron 3	Foto F3

<p>Vindplaats: in watermeterput</p> <p>Omschrijving: afdekplaat</p> <p>Lab nummer: M2: 16-115045</p> <p>Analyseresultaat: 2-5% chrysotiel</p> <p>Hechtgebonden: goed</p> <p>Bevestiging: los</p> <p>Bereikbaarheid: goed</p> <p>Hoeveelheid: Bron 3: 1 stuks</p> <p>Risicoklasse: 1</p>	<p>Advies mbt saneren</p> <hr/> <p>Afscherming werkgebied: afbakenen/markeren</p> <p>Persoonlijke bescherming: afwasbare- of wegwerpoverall/halfgelaatsmasker met P3-filter</p> <p>Werkmethode: Conform SC 530 bijlage B in combinatie met de in bijlage 5 van dit rapport gevoegde SMA-rt</p>

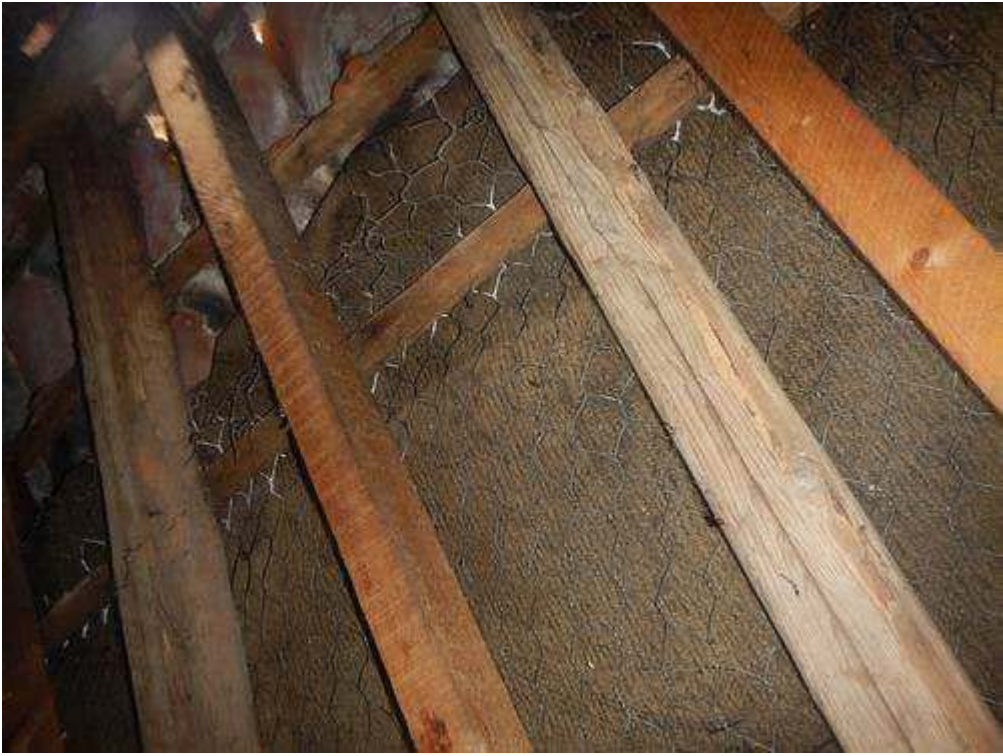
Bron 4	Foto F4

<p>Vindplaats: dakbeschot middengedeelte</p> <p>Omschrijving: bitumen</p> <p>Lab nummer: M3: 16-115046</p> <p>Analyseresultaat: geen asbest</p> <p>Hechtgebonden: n.v.t.</p> <p>Bevestiging: ingeklemd op gaas</p> <p>Bereikbaarheid: goed</p> <p>Hoeveelheid: Bron 4: ca. 30m²</p> <p>Risicoklasse: n.v.t.</p>	<p>Advies mbt saneren</p> <hr/> <p>Afscherming werkgebied: n.v.t.</p> <p>Persoonlijke bescherming: n.v.t.</p> <p>Werkmethode: n.v.t.</p>

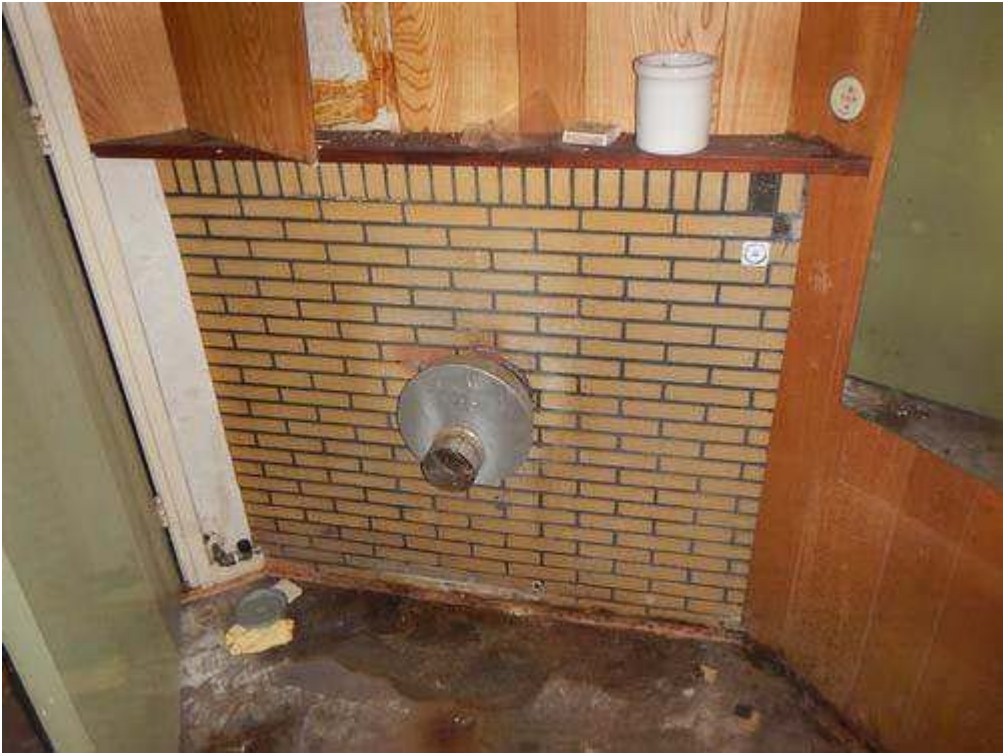
Bron 5	Foto F5

<p>Vindplaats: in woonkamer</p> <p>Omschrijving: schouwplaat</p> <p>Lab nummer: M4: 16-115047</p> <p>Analyseresultaat: 10-15% chrysotiel/2-5% crocidoliet</p> <p>Hechtgebonden: goed</p> <p>Bevestiging: genageld</p> <p>Bereikbaarheid: goed</p> <p>Hoeveelheid: Bron 5: ca. 1m²</p> <p>Risicoklasse: 2</p>	<p>Advies mbt saneren</p> <hr/> <p>Afscherming werkgebied: containment</p> <p>Persoonlijke bescherming: afwasbare- of wegwerpoverall/volgelaatsmasker met P3-filter</p> <p>Werkmethode: Conform SC 530 bijlage B in combinatie met de in bijlage 5 van dit rapport gevoegde SMA-rt</p>

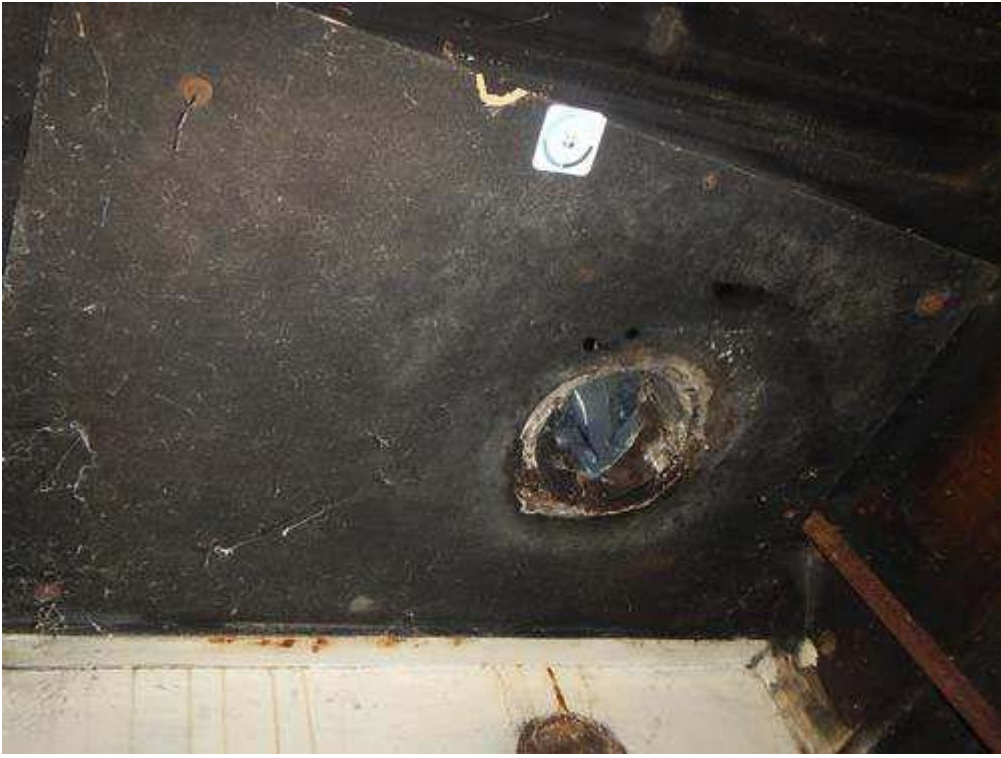
Bron 6	Foto F6

<p>Vindplaats: tegen plafond in bakkerij</p> <p>Omschrijving: plaatmateriaal</p> <p>Lab nummer: M5: 16-115048</p> <p>Analyseresultaat: 2-5% chrysotiel</p> <p>Hechtgebonden: goed</p> <p>Bevestiging: geschroefd</p> <p>Bereikbaarheid: goed</p> <p>Hoeveelheid: Bron 6: ca. 0,8m²</p> <p>Risicoklasse: 2</p>	<p>Advies mbt saneren</p> <hr/> <p>Afscherming werkgebied: containment</p> <p>Persoonlijke bescherming: afwasbare- of wegwerpoverall/volgelaatsmasker met P3-filter</p> <p>Werkmethode: Conform SC 530 bijlage B in combinatie met de in bijlage 5 van dit rapport gevoegde SMA-rt</p>

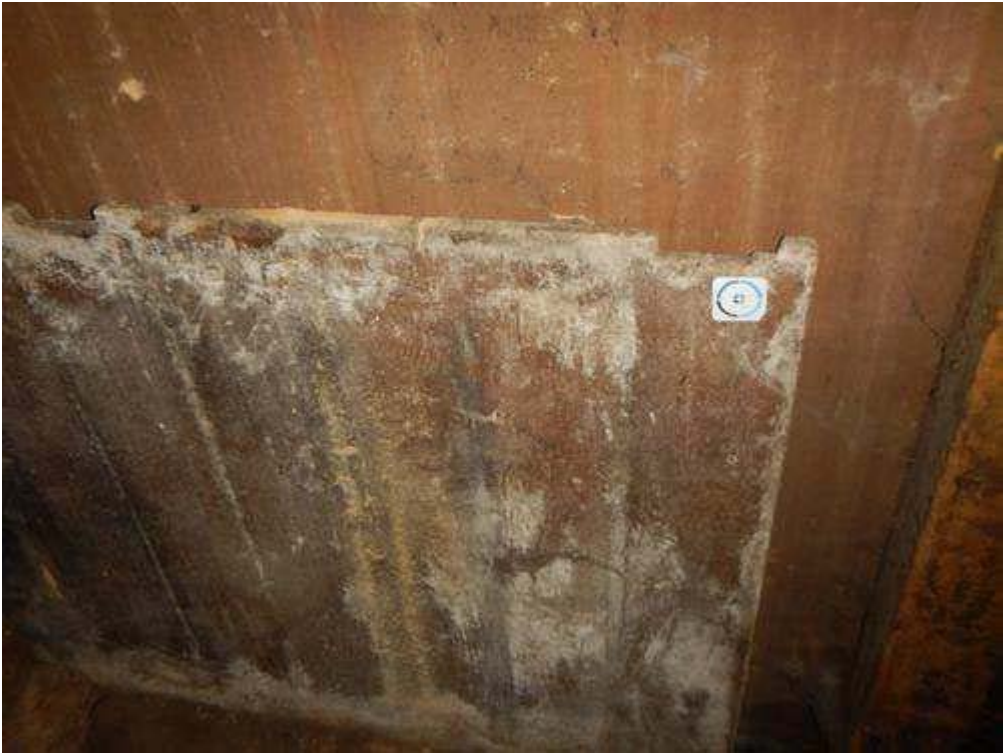
Bron 8	Foto F8

<p>Vindplaats: in kleine opslag bij bakkerij</p> <p>Omschrijving: plaatmateriaal</p> <p>Lab nummer: M7: 16-115050</p> <p>Analyseresultaat: geen asbest</p> <p>Hechtgebonden: n.v.t.</p> <p>Bevestiging: los</p> <p>Bereikbaarheid: goed</p> <p>Hoeveelheid: Bron 8: cam 1m²</p> <p>Risicoklasse: n.v.t.</p>	<p>Advies mbt saneren</p> <hr/> <p>Afscherming werkgebied: n.v.t.</p> <p>Persoonlijke bescherming: n.v.t.</p> <p>Werkmethode: n.v.t.</p>

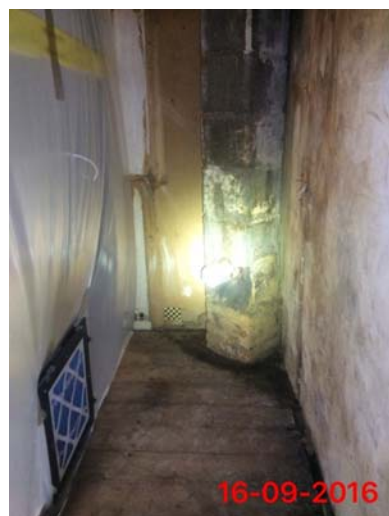
Foto 3

Bevindingen visuele inspectie ten tijde van inspectie (momentopname):
De Schouwplaat is volledig met raamwerk en schouw gesaneerd. Alleen het rookgasafvoer is aanwezig welke geheel gesloten is.

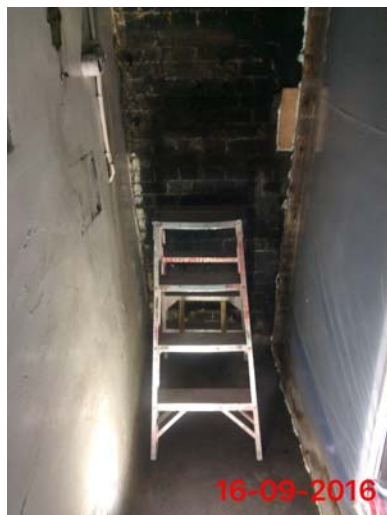
Foto 5

Bevindingen visuele inspectie ten tijde van inspectie (momentopname):
Met de een ladder zijn de hoger gelegen delen goed te inspecteren.
De vloer van de bakkerij is van beton en zeer ruw van aard.

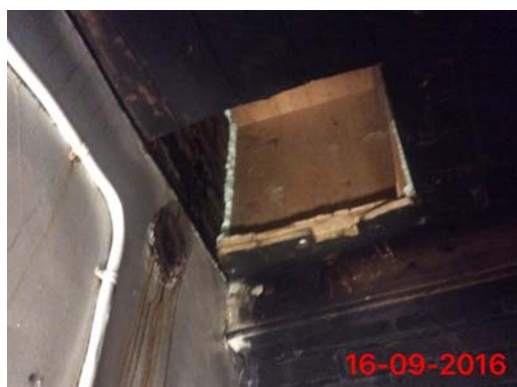
Foto 6

Bevindingen visuele inspectie ten tijde van inspectie (momentopname):
Het Buismateriaal heeft in het plafond in de asbesthoudende plaat
geklemd gezeten en is geheel gesaneerd. Op de vloer is een houten
koof als containment grens gebouwd.

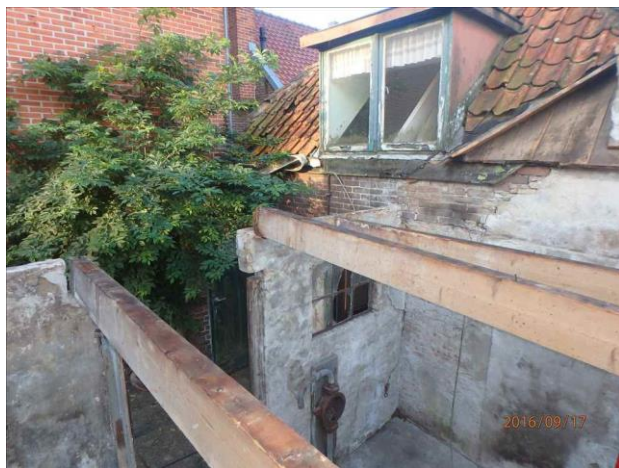
F9: verwijderde golfplaten puntakaanbouw

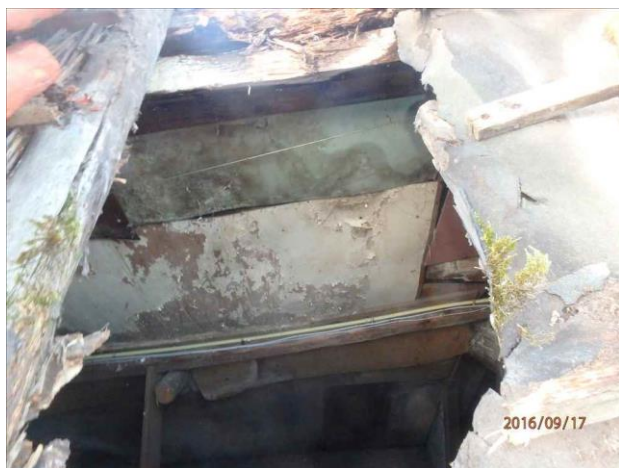
F11: verwijderde rookgaskanalen dak van woning

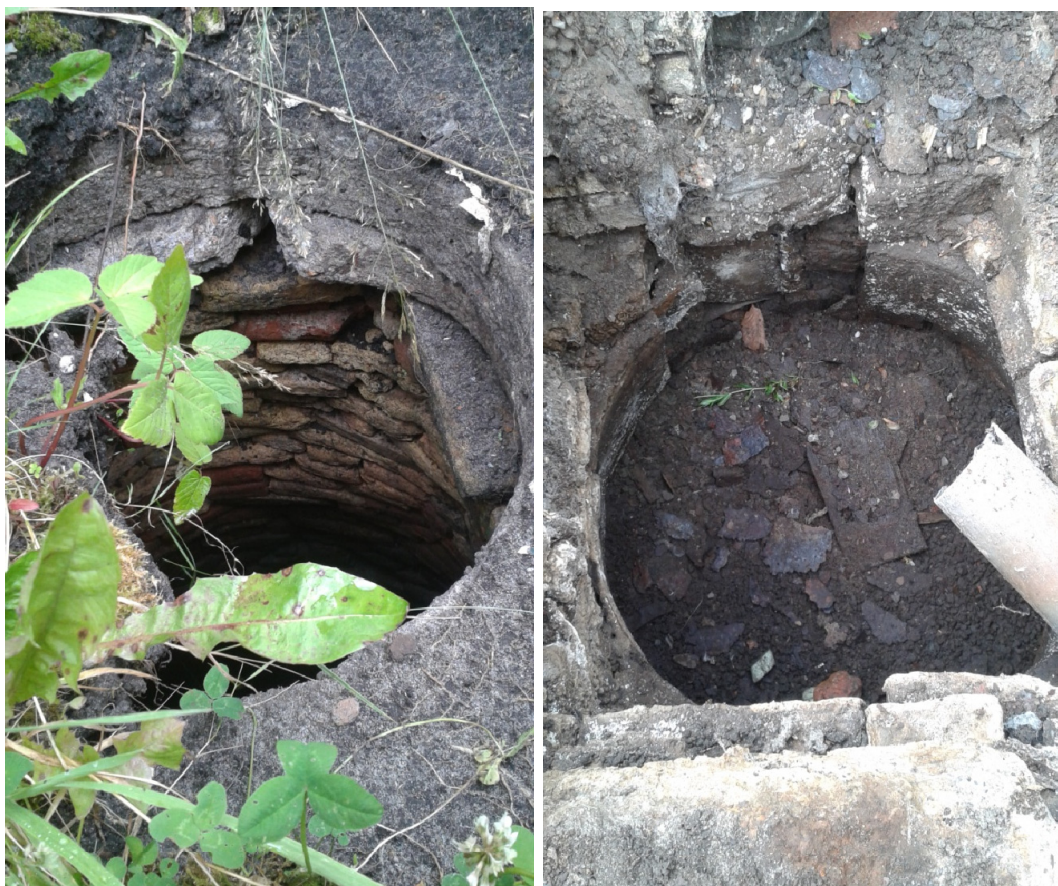
Afb. 7 Water- of beerput nabij boring 2 (links) en 1 (rechts)

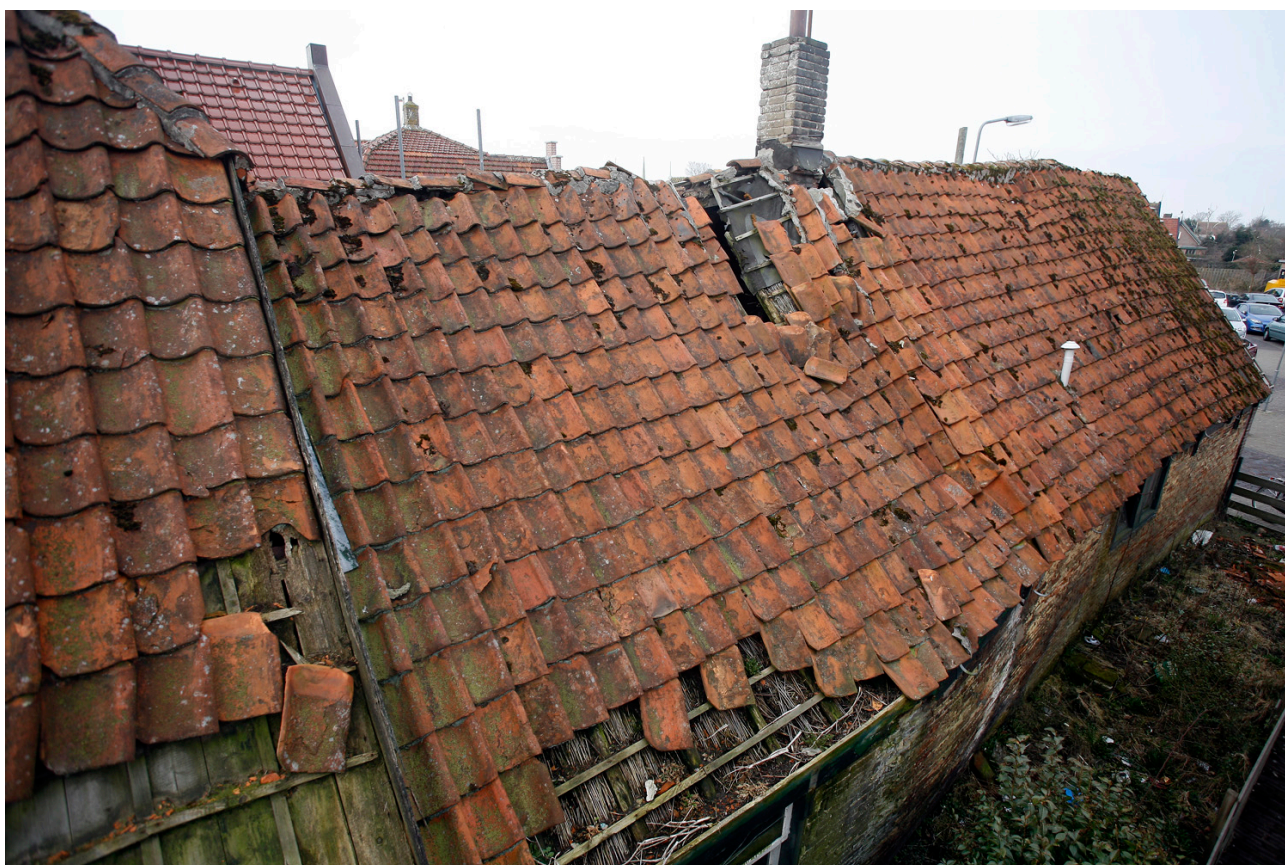
Afb.2: Pannendak op het pand aan de hoofdstraat welke geschikt is voor nesten van huismussen. Verder onderzoek moet aantonen of uitsluiten of deze aanwezig zijn.

Er zijn op meerdere plekken in de directe omgeving van het pand roepende huismussen waargenomen tijdens de inventarisatie. Het pannendak dat zeer open ligt biedt daarvoor geschikte mogelijkheden voor nestplaatsen (afb.2). Huismussen hebben jaarronde bescherming. Derhalve moet worden onderzocht of huismussen broeden onder de pannendaken van de aanwezige panden op het perceel aan de hoofdstraat 39. Dit moet gebeuren volgens de richtlijnen van de soortenstandaard huismus (RvO, 2017). Twee bezoeken in de periode tot 1 april tot en met 15 mei met een tussenperiode van minimaal 10 dagen tussen de bezoeken.
