ing. L.J. Vankan

ijsbestrijding bij kunstwerken

Voorkomen en bestrijden van vorstproblemen

© 2000 Bouwdienst Rijkswaterstaat,
Centraal Punt IJsbestrijding

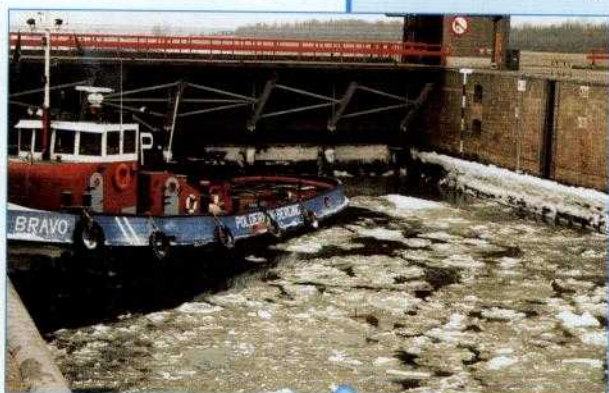
*Door voor de sluisdeur te
gaan liggen houdt een
sleepboot het drijfijls weg
bij een hefdeur.*

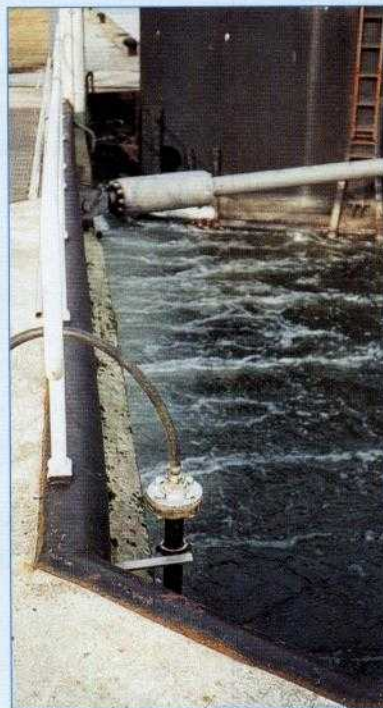
Deze foto's tonen het verloop van het schoonblazen van een deurkas door middel van een kasblaasinstallatie in een puntdeurkas van de schutsluis Amerongen.

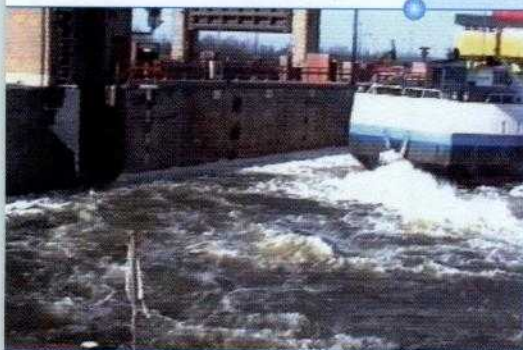
*Bij het openen van de
Kreekraksluizen laat men
ongeveer 1 meter boven
de waterspiegel een
hefdeur 'uitwateren'.
De buitentemperatuur is -15°C.*

Organisatorische maatregelen, zoals het verder weglekken van de stopstrepen, het laten uitwateren van de hefdeuren bij het heffen, en het even ophouden van de hefdeuren op ongeveer een meter boven de drempel voor ze definitief te sluiten, bleken erg effectief. De laatste maatregel bleek noodzakelijk om het luchtbellenscherm gelegenheid te geven om de ijsschotsen weg te blazen. Enkele minuten wachten voorkwam dat de schotsen onder de hefdeur terecht zouden komen, waardoor die niet goed sloot.

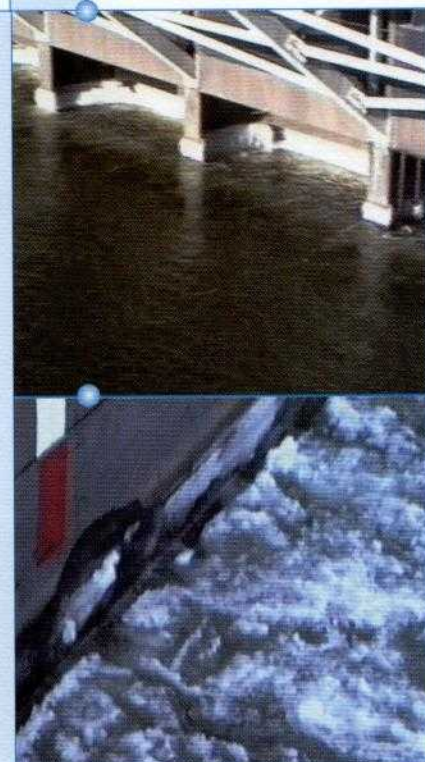
*Deze foto's tonen het
geleidelijk aan vastvriezen
van het geleidingsmechaniek
van hefdeuren.*

De tendens bestaat om hefdeuren niet meer uit te rusten met loop- en leidwielen, maar met een schuifgeleiding. Aan de hefdeur wordt een schuiver bevestigd die beweegt over een kunststof (hakorite) geleiding. Om te voorkomen dat zich ijs vormt op deze geleiding kan deze kunststof geleiding worden voorzien van een verwarmingstracing. Zie hiervoor ook de paragraaf 'Niet rollen maar glijden' op pagina 36.

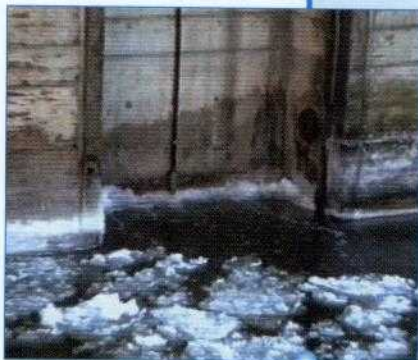
Ijs voor een roldeurnis van de
Krammersluizen bij -15°C .

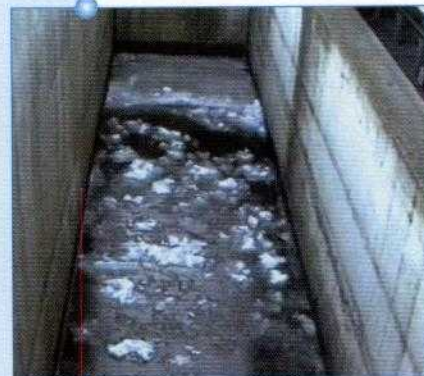
Bij deze roldeurkas van de Krammersluizen is wandverwarming en een whirlscherm geïnstalleerd. De buitentemperatuur bedraagt -15°C .

Bovengenoemde maatregelen zijn onder andere uitgevoerd bij de Krammersluizen. Tijdens de strenge vorstperiode van begin 1996 heeft de wandverwarming in de roldeurkasten perfect gewerkt. Ijsaangroei ter hoogte van de waterlijn tegen de zijwanden en achterwanden van de roldeurkasten behoorde tot het verleden. Ook het dichtvriezen van de roldeurkasten is niet meer

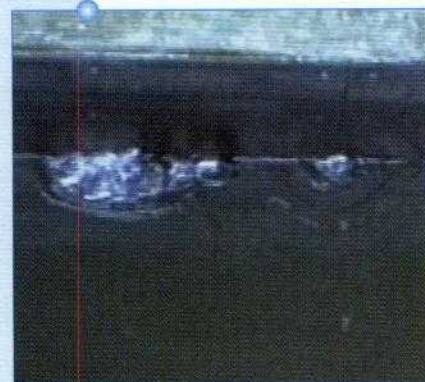
Schematische weergave van een sluishoofd met roldeur van de Krammersluizen. Duidelijk te zien zijn de ophopingen van drijfijis aan de kopse kant van de roldeur.

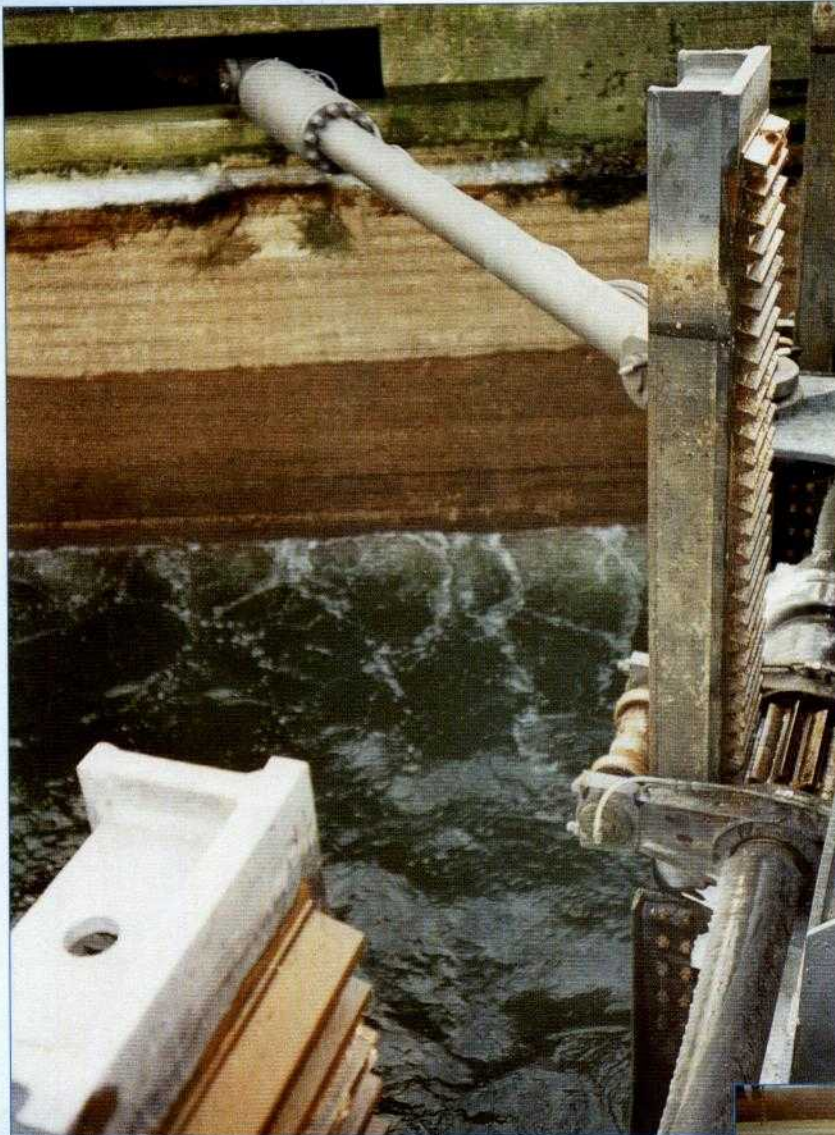
Het benedenhoofd van de
schutsluis Amerongen uit-
gerust met deurschuiven die
bewogen worden door een
heugel.

De tandholten van de tandheugels vulden zich met ijs. Daardoor bogen bij het bewegen van de tandheugels de geleiderollen uit en werden de A-constructies vervormd. Dit veroorzaakte ernstige schade aan de deurschuifbewegingswerken.

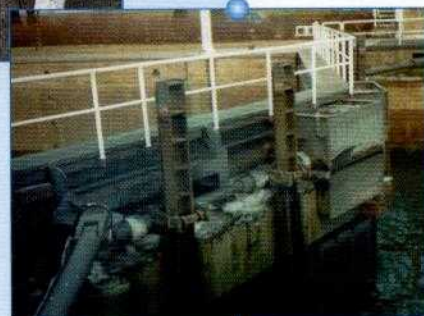
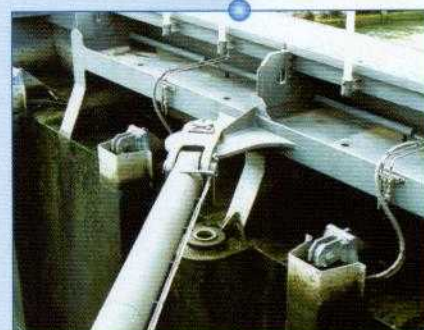
De keuze is gevallen op een hydraulische deurschuifbeweging.
Voor de drie schuifbewegingen per deur zijn drie hydraulische
cilinders nodig. Deze worden gevoed door een hydraulische unit.
Een hydraulische unit bestaat in hoofdzaak uit een combinatie
van een hydraulische pomp met elektromotor, een kleppenblok
en een hydraulische tank. De unit is opgesteld in een afgescheiden
ruimte.

Iedere hydraulische cilinder scharniert aan een stoel die op de
deur is bevestigd. De stangzijde van iedere hydraulische cilinder

is met een aangeflensde koppelstang aan de deurschuif gemonteerd door middel van een cardanische bevestiging.

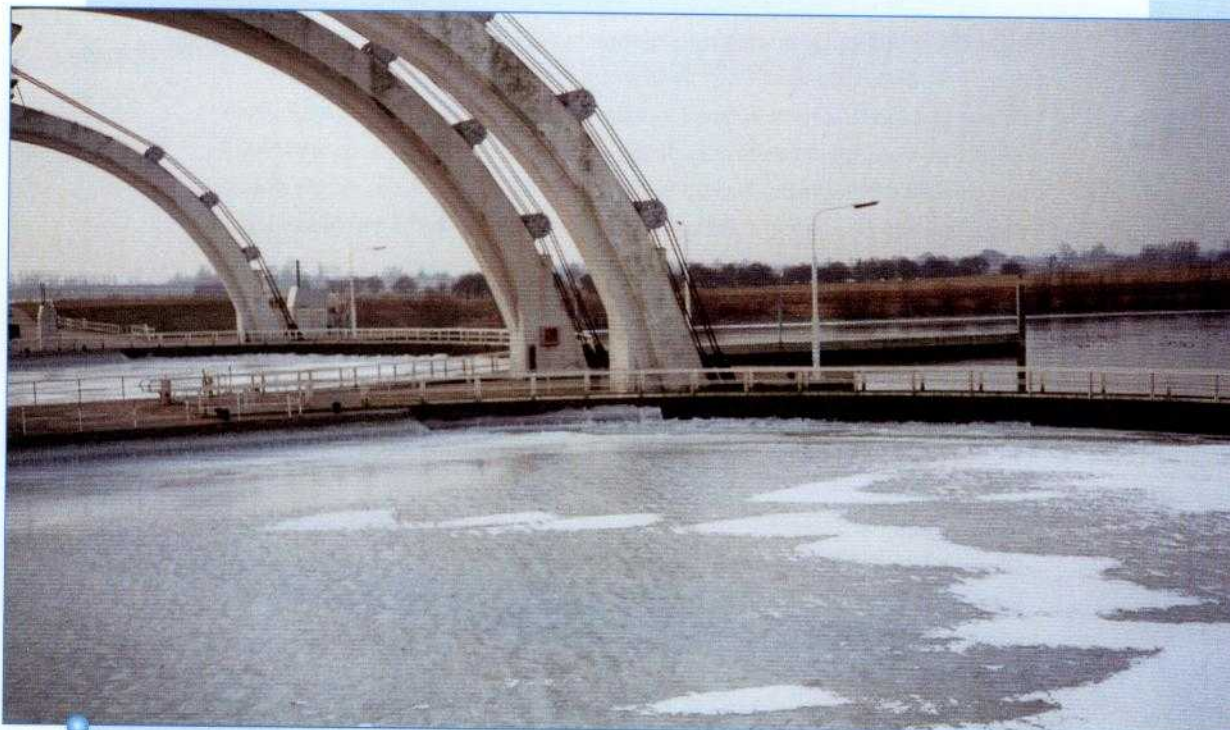
*De bovenstroomse
zijde van het zuidelijke
vizier van het stuw-
complex Amerongen is
volledig dicht gevoren.*

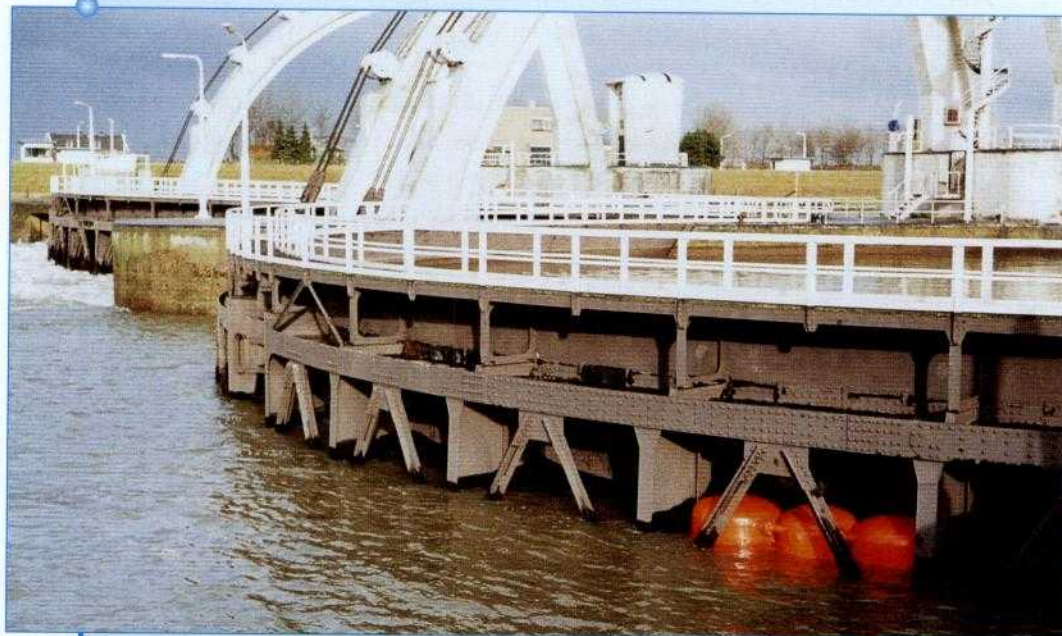
In de open constructie van het zuidelijke vizier van het stuwcomplex te Amerongen is een nieuwe kunststof drijver bevestigd. Deze is samengesteld uit drie gekoppelde boeien.

De boeien van de drijver zijn gemaakt van GRP-buizen. De twee buitenste buizen hebben een diameter van 1200 mm, de middelste buis heeft een diameter van 1000 mm. Aan de bovenkant zijn deze buizen gesloten door middel van einddeksels. In iedere buis is tevens een einddeksel gelijk om een drijvend gedeelte te creëren. De drie boeien drijven rechtstandig in het water. De hoogte van de boeien is 1500 mm: 700 mm boven water en 800 mm onder water. De onderrand van de buizen is over 200 mm taps uitgevoerd om te voorkomen dat de onderrand in de vakwerkconstructie blijft haken bij het heffen van het vizier.

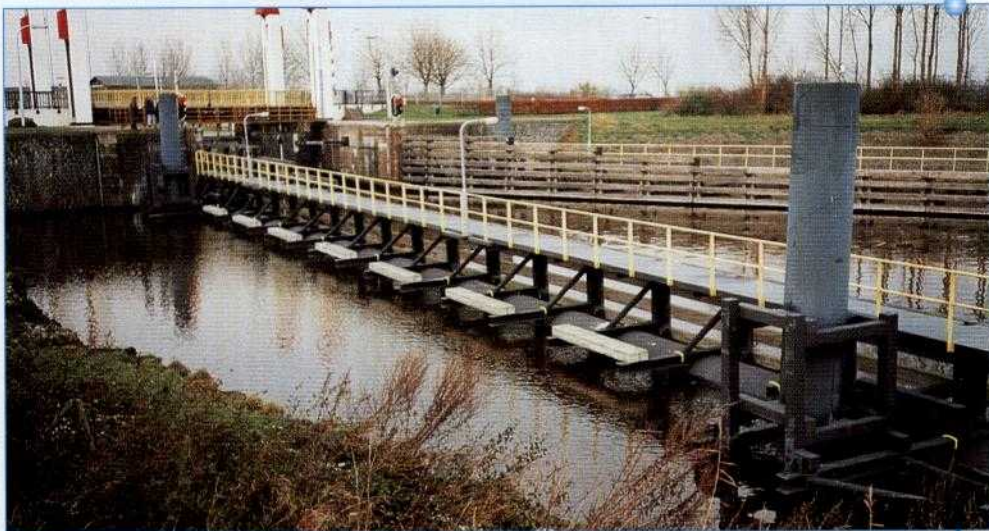
Sectie 2 van het drijvend remmingwerk bij de schutsluis Engelen met door ijs scheefgedrukte geleidepalen.

Tussen de geleidewerken en de parallel hieraan liggende damwand had zich een veld van vast ijs gevormd. Het ijs veroorzaakte een dermate grote druk op de geleidewerken dat de paalconstructies van de geleidewerken vervormden.

Belasting op de geleidewerken door ijs kan worden vermeden door ervoor te zorgen dat zich tussen de geleidewerken en de damwand geen gesloten ijsveld kan vormen. Dit bleek te realiseren met behulp van een whirlscherm. Dit scherm moest er in ieder geval voor zorgen dat zich geen 'vast' ijs zou vormen tussen de geleidewerken en de damwand, het volledig ijsvrij houden was dus niet per se noodzakelijk.

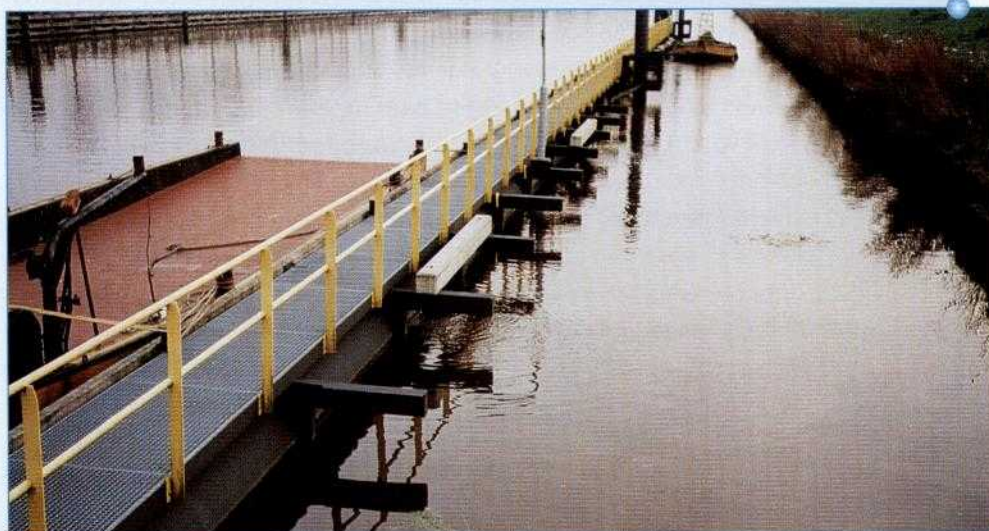
Sectie 4 van het drijvend remmingwerk bij schutsluis Engelen met door ijs scheefgedrukte geleidepalen.

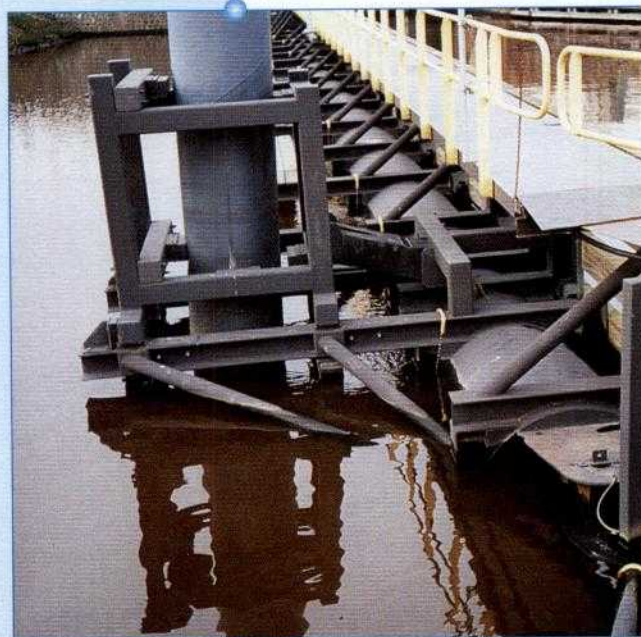
De belletjes in het water duiden op een whirlscherm in werking bij de schutsluis Engelen.

Het principe van een whirlscherm als ijsbreker is als volgt. Water heeft bij 4°C zijn grootste dichtheid. Als in een winterse periode de temperatuur daalt tot onder de 4°C dan zullen de bovenste waterlagen afkoelen naar 4°C en naar de bodem zakken. Dit proces gaat door tot al het water een temperatuur heeft van 4°C , waarna het water tot stilstand komt. Hierna koelt de bovenste laag van het water verder af. In de onderste waterlagen, dus in de nabijheid van de bodem, blijft echter meestal een warmtevoorraad aanwezig. Met andere woorden, de temperatuur van het water in de dieper gelegen lagen zal altijd hoger zijn dan 0°C . Door dit water in opwaartse richting te bewegen zal het relatief warme, diepere water omhoog worden getransporteerd. Dit voorkomt dat zich aan de oppervlakte van het water een ijslaag vormt. Het omhoog brengen van het relatief warme, diepere water, is te realiseren door in de buurt van de bodem lucht te laten ontsnappen. Dit is mogelijk door middel van een over de bodem lopende gesloten leiding, die wordt gevoed door een compressor. Als men in de leiding een gaatje maakt, brengt men het transport op gang en ontstaat aan het wateroppervlak een wak. Het wak blijft intact zo lang het systeem van watertransport in werking is. Door in de lengterichting van de leiding meerdere gaatjes aan te brengen, zal aan de oppervlakte van het water een aantal wakken ontstaan dat gelijk is aan het aantal gaatjes in de leiding. De grootte van het wak dat door een gaatje ontstaat, is mede afhankelijk van de diepte van het water: hoe dieper het water hoe groter het wak.

Uit proeven is gebleken dat 1 m^3 lucht, 17 m^3 water omhoog transporteert. Een lange, parallel aan de bodem lopende leiding, voorzien van gaatjes op onderling gelijke hartafstand en gevoed door een compressor, zal aan de oppervlakte een aaneenschakeling van wakken vormen, zodat een vaargeul ontstaat.
