2000-BT-R0063/01

## **Evaluatie van een pilot-onderzoek naar mogelijke waterstofverbrossing van een voorgespannen betonnen viaduct**

1 maart 2000

Projectnaam : Pilot-onderzoek waterstofverbrossing  
Projectnummer : 006.00719/01.01

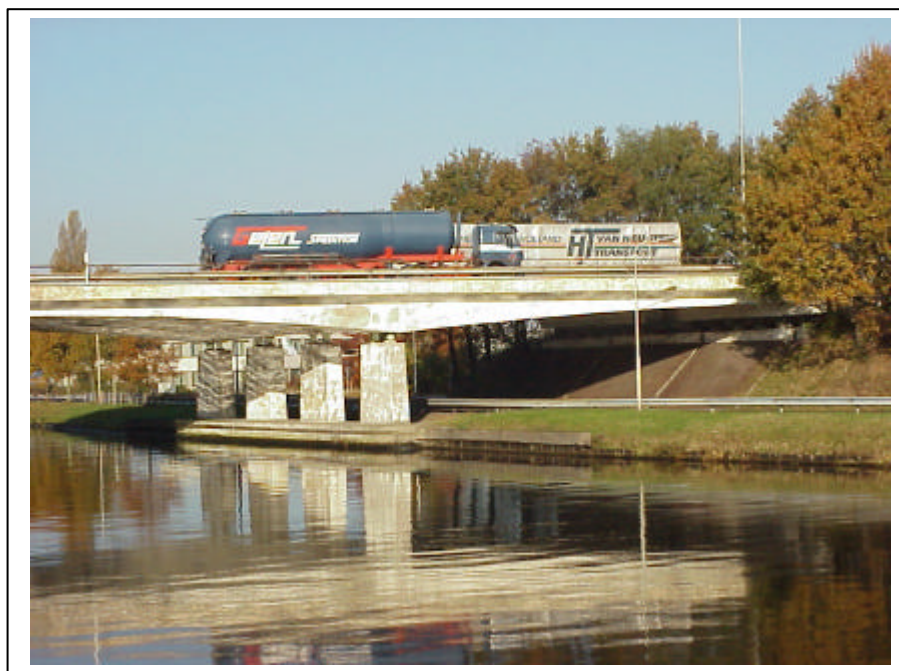
Bij het selecteren van het viaduct Oosterhout (Figuur 4.1) als object voor het pilot-onderzoek heeft het feit dat het viaduct goed overzichtelijk is en tevens goed bereikbaar een belangrijke rol gespeeld. Na het uitvoeren van het pilot-onderzoek kan worden vastgesteld dat deze keuze geen wezenlijk eigen invloed heeft gehad op de evaluatie van het pilot-onderzoek. De hierna volgende conclusies zijn algemeen geldig.

Figuur 4.1 Aanzicht van een helft van het viaduct (viaduct is symmetrisch)

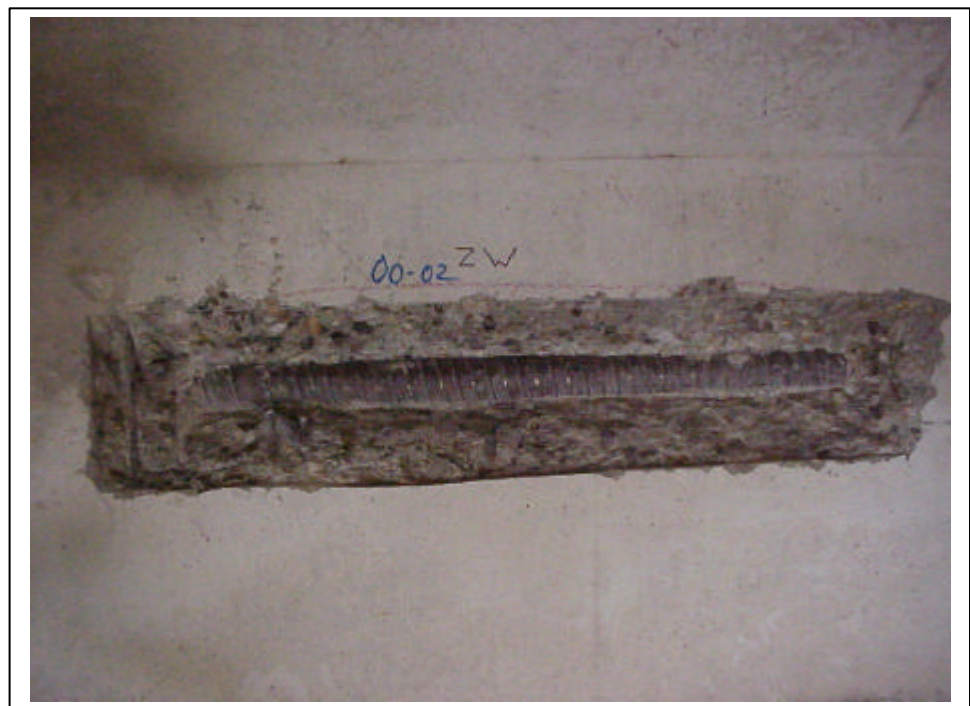
Bij het maken van een sleuf in het beton is er in eerste instantie van uitgegaan dat de sleuf een breedte zou moeten hebben van 0,3 m. De voorspankanalen bij de monsterplaatsen lagen globaal 150 mm diep in het beton. Uitgaande van een beginbreedte van 0,3 m bleek dat het met een taps naar binnen lopend gat goed mogelijk was om de voorspanning te bereiken (figuur 4.2). De breedte en de vorm van de sleuf is afhankelijk van de diepteligging van de voorspanning. Met zorgvuldig werken kan worden bereikt dat de omhullingsbuis ongeschonden blijft.

Figuur 4.2 Sleuf in zijkant van een koker tot aan een voorspankanaal

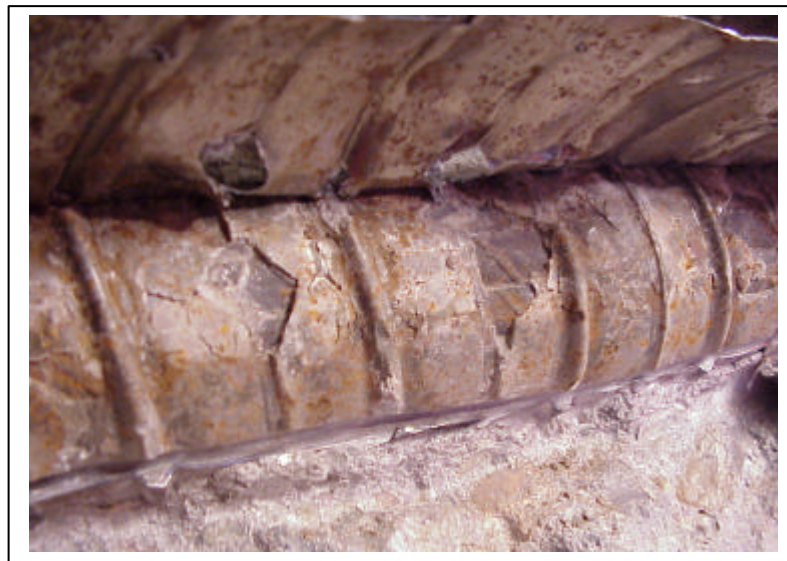
Met behulp van een miniatuur slijpschijf kan vervolgens een snede in de omhullingsbuis worden gemaakt. Vervolgens kan zonder al te veel moeite de omhullingsbuis worden omgevouwen en verder worden geopend (Figuur 4.3). De grout in de omhullingsbuis bleef daarbij nagenoeg ongeschonden, waardoor een goed beeld van de vulling van de grout werd verkregen.

Figuur 4.3 Opegevouwen omhullingsbuis (zichtbaar aan de bovenzijde van de foto) en groutvulling (contramal van de omhullingsbuis afgetekend in grout)

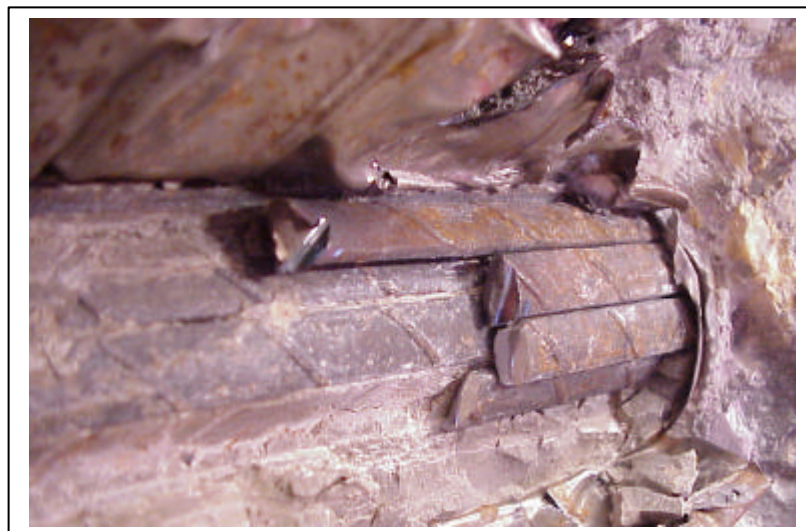
Bij het uitnemen van monsters van het voorspanstaal is het van belang om zo min mogelijk schade en gevolgschade te maken. De staalmonsters zijn daarom met een miniatuur-slijpschijf uit de constructie gehaald. Dit leverde een goed resultaat op (Figuur 4.4.)

Figuur 4.4 Doorgeslepen draden. De naastliggende draden zijn niet beschadigd.

Om naastliggende draden niet onnodig te beschadigen moet de volgende werkwijze worden gehanteerd. De eerste draad moet doorgeslepen worden. Daarbij ontstaat schade aan de naastliggende draden. Als deze vanaf de vrij gekomen kant worden doorgeslepen, kan schade aan de volgende draden zoveel mogelijk worden vermeden. Bij het doorslijpen kan niet worden vermeden dat betrekkelijk veel slijpschijven breken. Het miniatuurgereedschap is niet echt bedoeld voor dit soort werk.

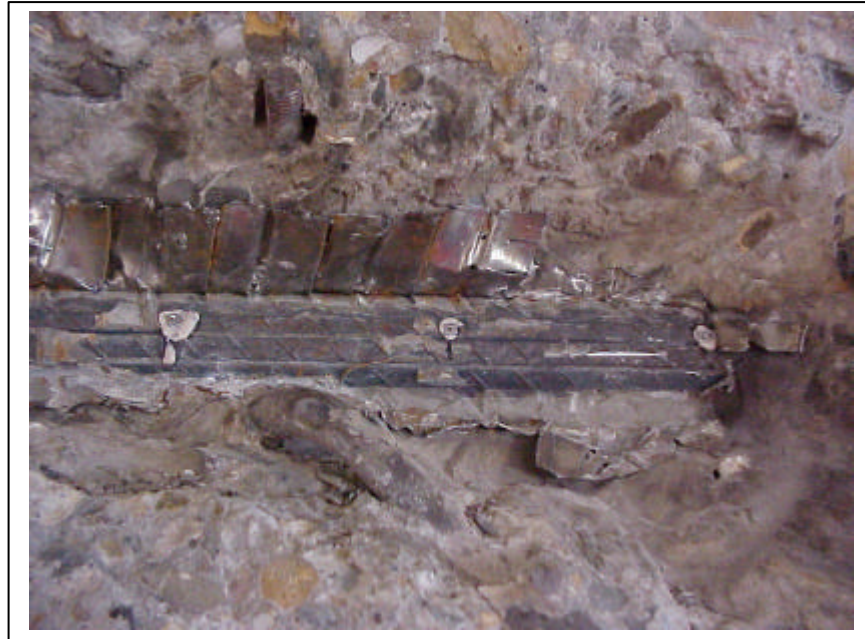
In figuur 4.5 is een voorbeeld gegeven van het uitvoeren van de meting met behulp van de meetpuntjes. De meetpunten bestonden uit roestvast stalen kogeltjes die door middel van een twee-componenten lijm (X60) op de te meten draad zijn bevestigd. Er zijn drie meetpunten aangebracht, waardoor de meting in drievoud kan worden uitgevoerd (tussen 1-2, 2-3 en 1-3). De meting is uitgevoerd met een afneembare rek-opnemer, waarvan de meetnauwkeurigheid 0,01 mm bedroeg. Bij het doorslijpen van de betreffende voorspandraad bleken de kogeltjes los te komen, waardoor

de meting van de spanningsloze staaf niet kon worden uitgevoerd. Kennelijk is de kunststoflijm niet in staat om de snelle vervorming, die in het voorspanstaal optreedt bij het doorslijpen, op te nemen.

Figuur 4.5 Meetpunten voor het meten van de lengteverandering

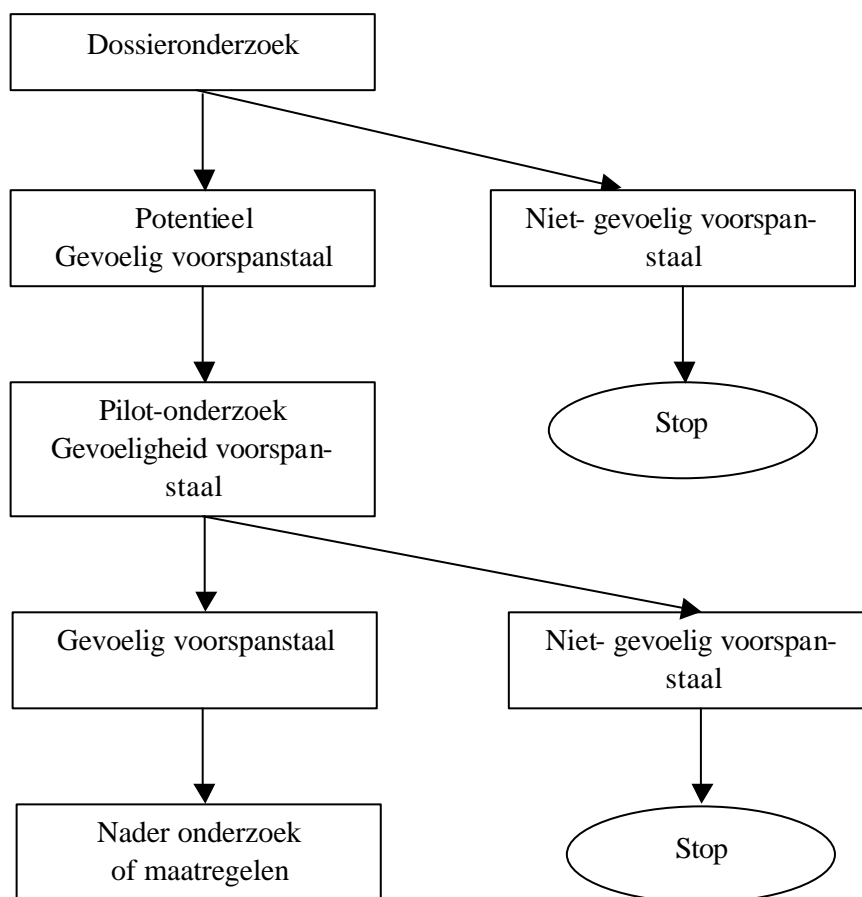
Vooralsnog lijkt de meest efficiënte werkwijze om onderzoek in stappen uit te voeren. In figuur 4.1 is een stroomschema gegeven voor het principe van de onderzoeksaanpak, met het accent op het vaststellen van de potentiële gevoeligheid. Het zal duidelijk zijn, dat het 'stoppen' van het onderzoek alleen gedaan moet worden als de geraadpleegde informatie betrouwbaar is.

Figuur 4.1 Stroomschema pilot-onderzoek waterstofverbrossing

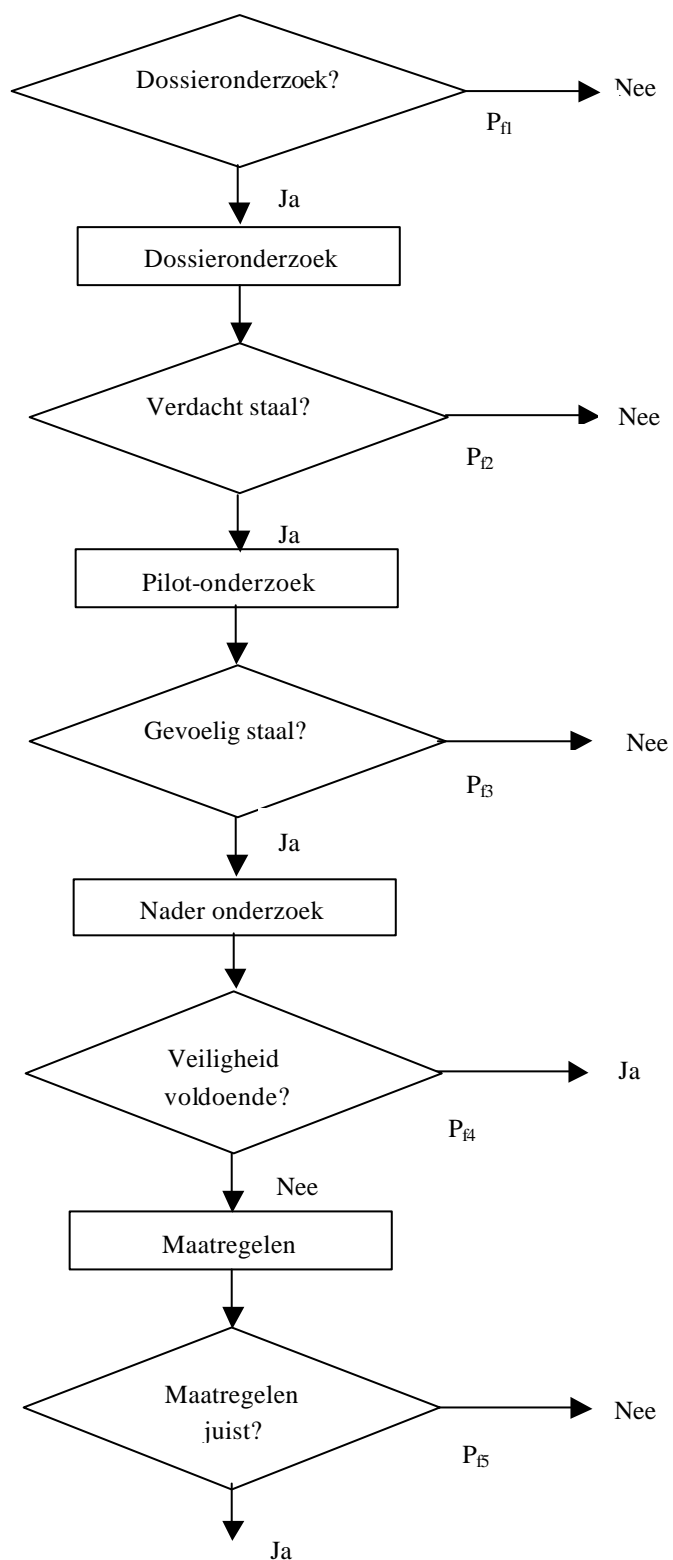
Bij iedere beslissingsstap neemt de kans toe dat er een verkeerd beslissing wordt genomen. In het schema van figuur 4.2 is uitgegaan van 5 beslissingsstappen. Als in ieder beslissingsstap de faalkans gelijk is, dan is de uiteindelijke faalkans gelijk aan  $5P_{fi}$ .

Figuur 4.2: Stroomschema onderzoek waterstofverbrossing, met faalkansen
