## Het hergebruik van voorgevormde markeringsstroken

auteurs: Jaap Medema, Rijkswaterstaat, directie Noord-Nederland  
Hans van der Aa, Rijkswaterstaat, dienst Weg en Waterbouwkunde

15 MEI 2000

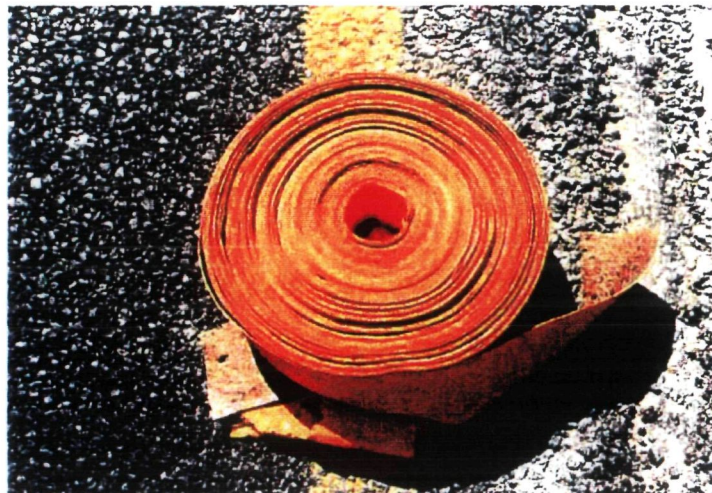
Foto 2 Opgerolde gebruikte markeringsstrook

Het aanbrengen van de markeringsstroken gebeurt bij dit bedrijf met een tape-applicator, waar de rollen markeringsstrook in worden gehangen, het begin van de rol wordt op het wegdek gelegd en daarna wordt de markeringsstrook uitgerold. De markeringsstroken worden in lengten van 25 tot 100 m geleverd, binnen in de rol is een kern van hard karton aanwezig. De tape-applicator kan aan de belijningsmachine worden gekoppeld. Op deze wijze wordt de markeringsstrook snel en in een strakke, rechte lijn aangebracht. Vervolgens is van de omgekeerde werkwijze uitgegaan: de reeds aangebrachte markering dient door de handmachine te worden losgetrokken waarbij de markeringsstrook weer op de rol wordt gewikkeld (zie foto 2). Het begin van de losgetrokken markeringstrook wordt hierbij op de rol van hard karton vast geniet en vervolgens wordt de vastgezette rol door de tape-applicator voortgetrokken.

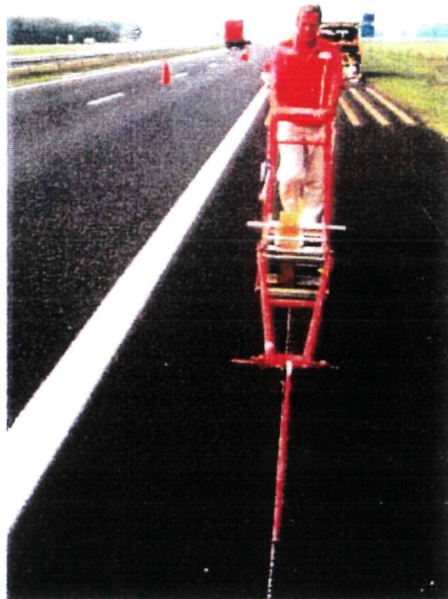
Foto 3 Aanbrengen van markeringsstroken met de tape-applicator

De voorgevormde markeringsstroken zijn op 22 en 23 mei 1996 aangebracht (zie foto 3). Eerst is een voorbehandelingsmiddel (primer) aangebracht van het product P 59M (zie foto 4). Het aanbrengen van de markeringsstroken geschiedde met de z.g.n. tape-applicator, waarna de markeringsstroken werden aangedrukt met een aandrukroller voorzien van 4 gewichten van elk 25 kg.
