Betononderzoek  
Werk: Oude sluis te Grave

251191  
Aantal bladen : 6  
Aantal bijlagen: 2  
jw

1 december 2000

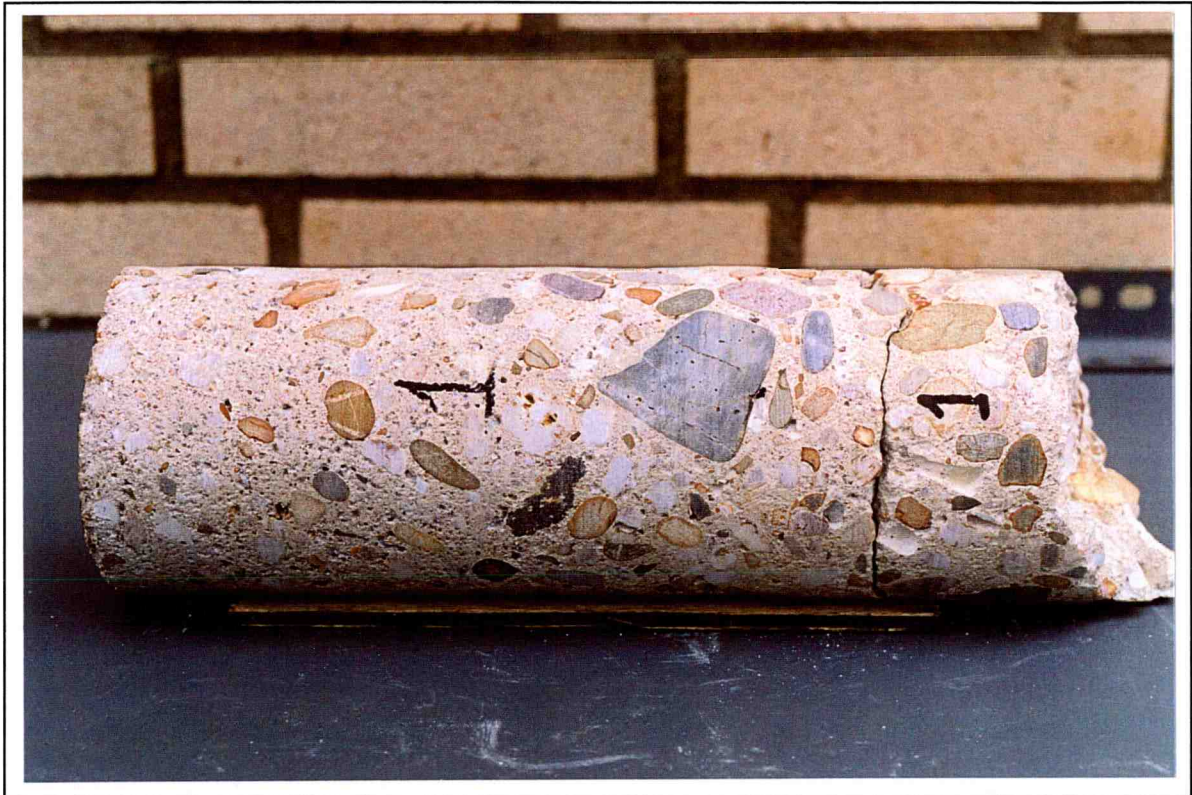
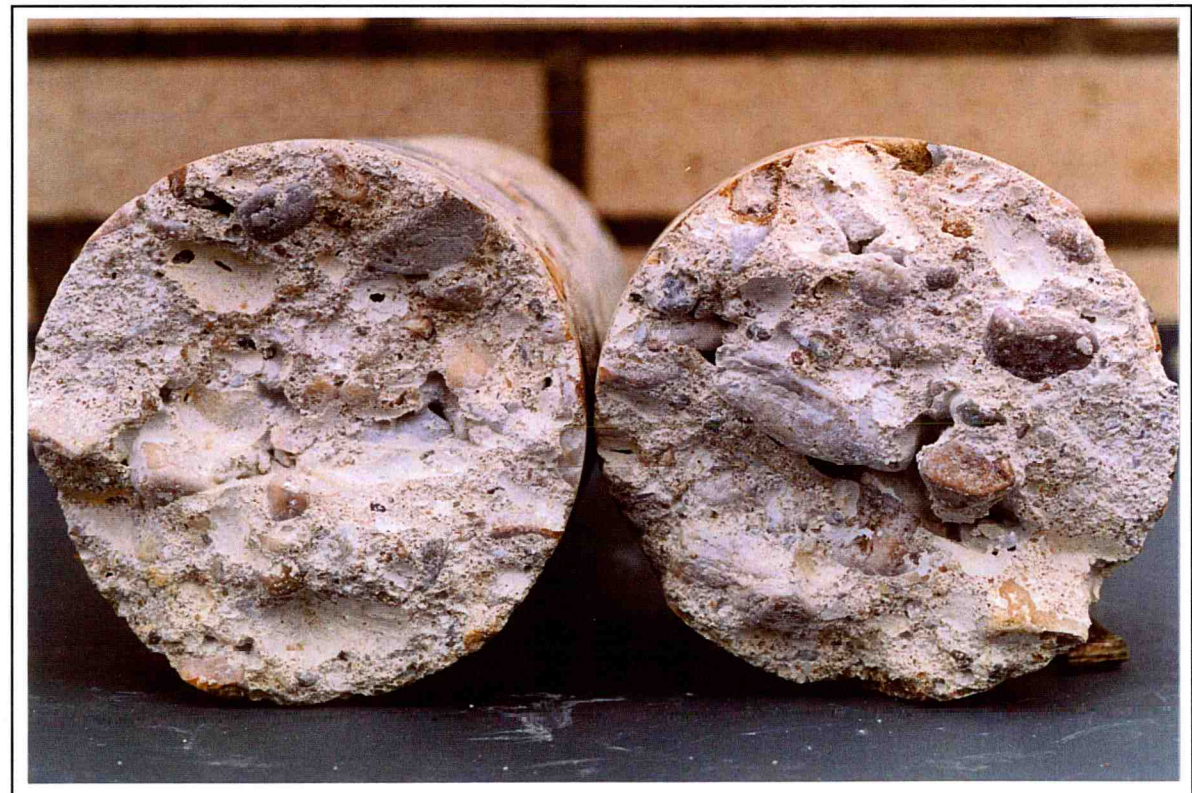
Boorkern 1. Kolkwand, noordzijde, circa 0,75 m van de kolkbodem

Verdichting : Slecht  
Rond wapening : N.v.t.  
Holle ruimtes : Ja, tot 9 x 20 mm<sup>2</sup>, enkele zeer diep  
De buitenzijde laat tot een diepte van ca. 130 mm weinig  
grind zien.

Gebreken aan het beton : Ja, ongelijke verdeling van het grind  
Beschadigingen aan monster : Ja, 2 delen van 20 en 5 cm lengte  
Oppervlak : Begroeid met algen  
Wijze van afwerking : Door verwerking niet meer vast te stellen  
Cement : Portland  
Toeslag : Zand + grind / rond + gebroken + silex  
: Gradering 4 tot 32, grof gemiddeld. 16 mm.

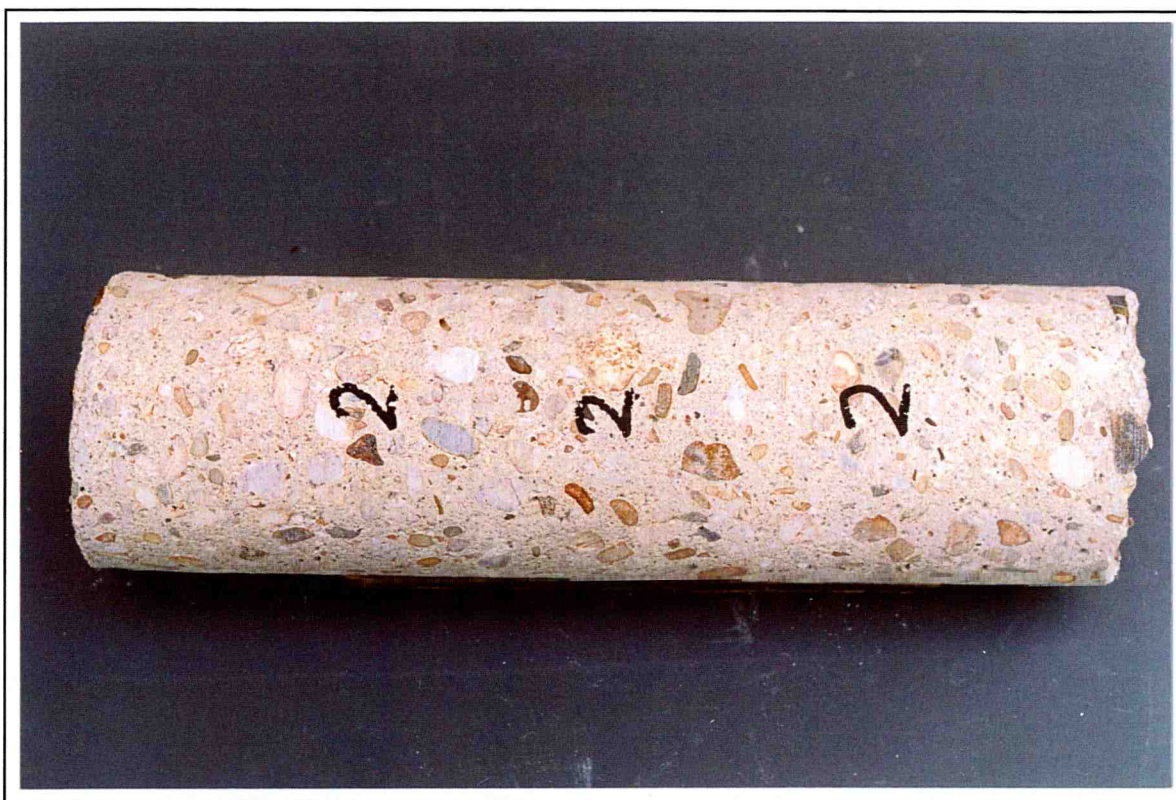
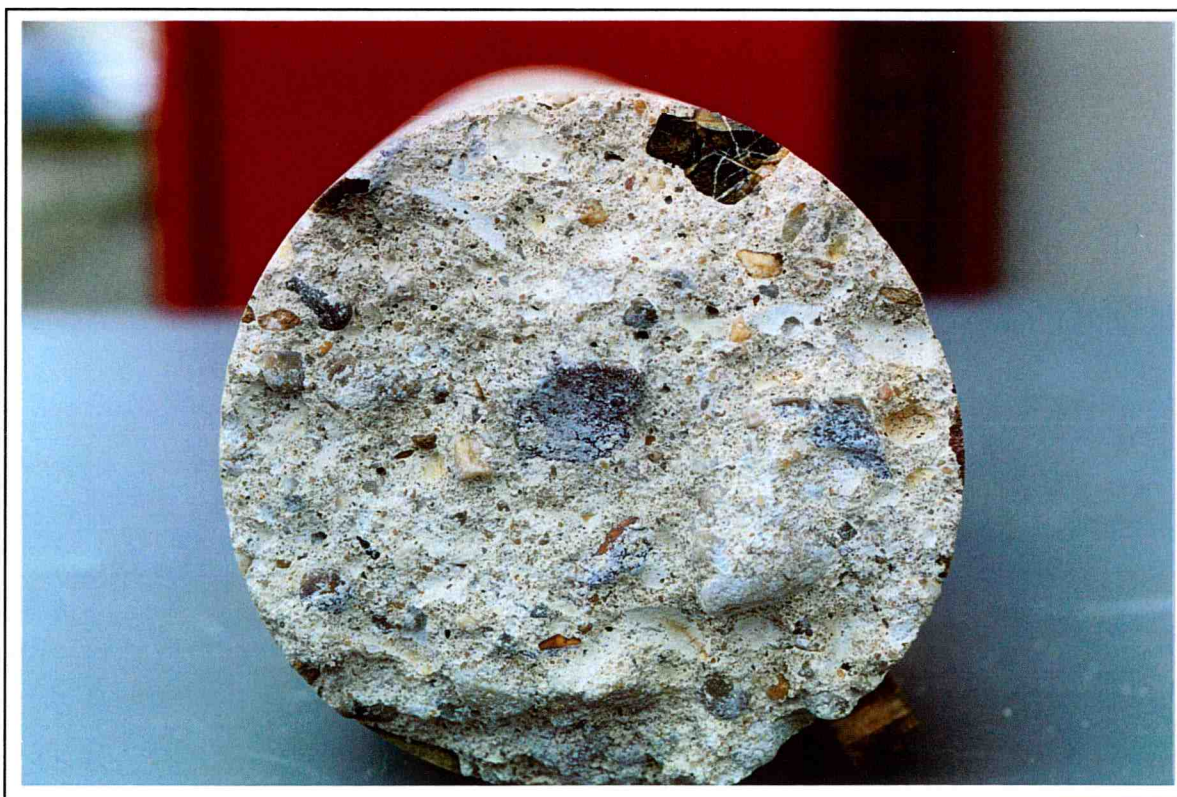
Boorkern 2. Kolkwand, noordzijde, ca. 3 m van de kolkvloer.

Verdichting : Matig  
Rond wapening : N.v.t.  
Holle ruimtes : Ja, tot 4 x 8 mm<sup>2</sup>  
De oppervlakken van de holle ruimtes zijn wit uitgeslagen.

Gebreken aan het beton : Neen  
Beschadigingen aan monster : Geen  
Oppervlak : Begroeid met algen  
Wijze van afwerking : Door verwerking niet meer vast te stellen  
Cement : Portland  
Toeslag : Zand + grind / rond + gebroken + silex  
: Gradering 4 tot 16, grof gemiddeld. 16 mm.

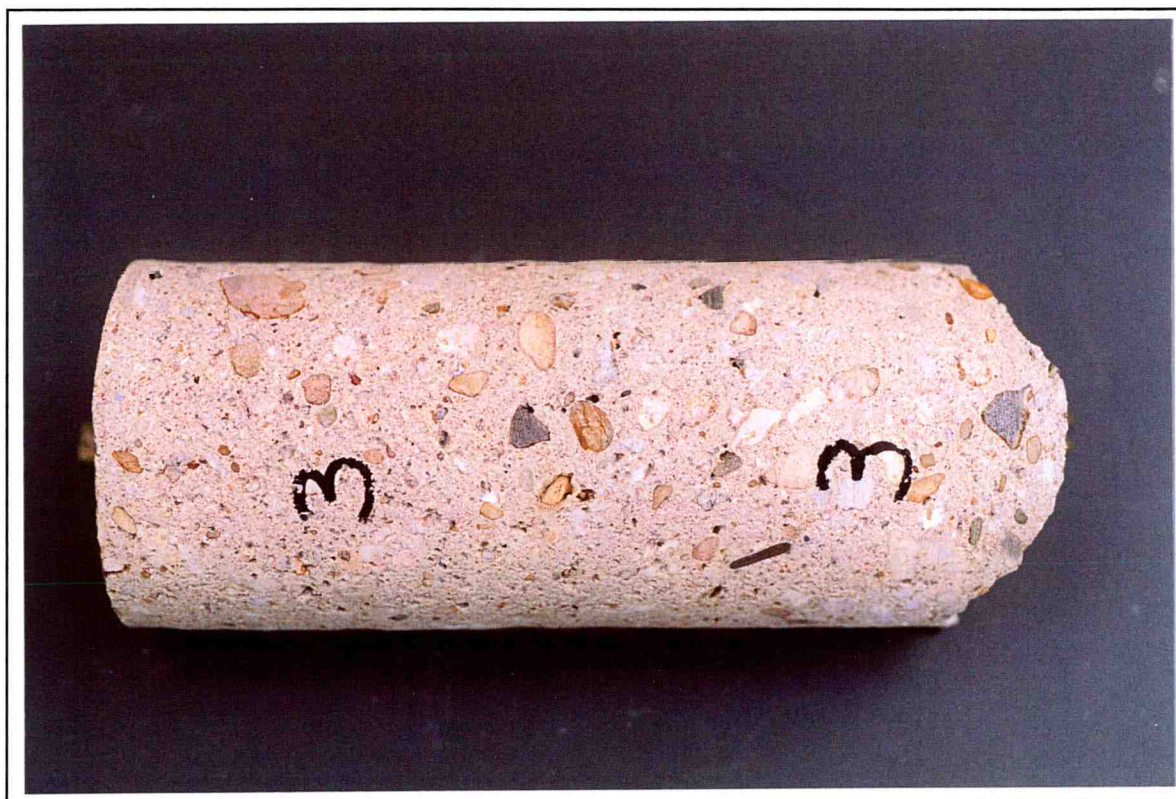
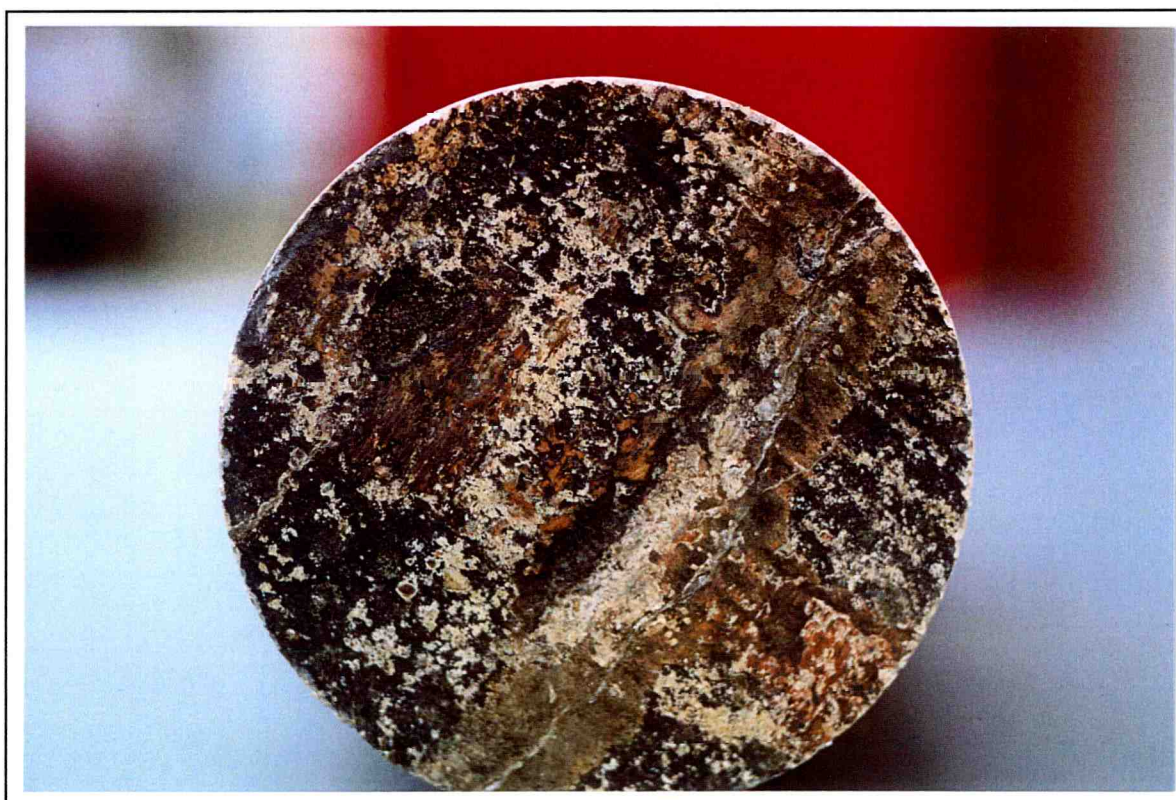
Boorkern 3A. Benedenhoofd, zuidervleugelmuur, 2 m van de bovenrand.

Verdichting : Matig  
Rond wapening : N.v.t.  
Holle ruimtes : Ja, tot 7 x 24 mm<sup>2</sup>, veel kleine luchtbelletjes  
De buitenzijde laat tot een diepte van ca. 10 cm geen grind zien.

Gebreken aan het beton : Zichtbare scheuren  
Beschadigingen aan monster : Ja. 2 delen van circa 12 cm  
Oppervlak : Zwart oppervlak met scheuren van waaruit kalkuitbloei  
Wijze van afwerking : Door verwerking niet meer vast te stellen  
Cement : Portland  
Toeslag : Zand + grind / rond + gebroken + silex  
: Gradering 4 tot 32, grof gemiddeld. 16 mm.

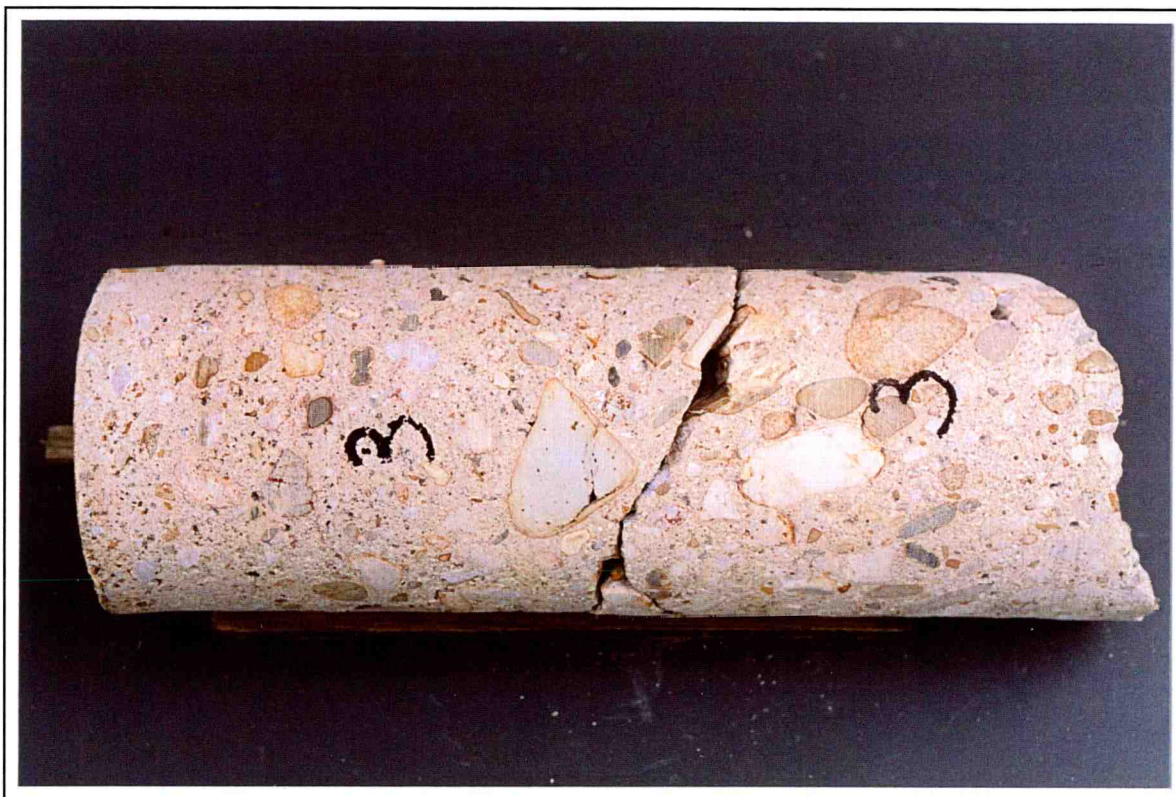
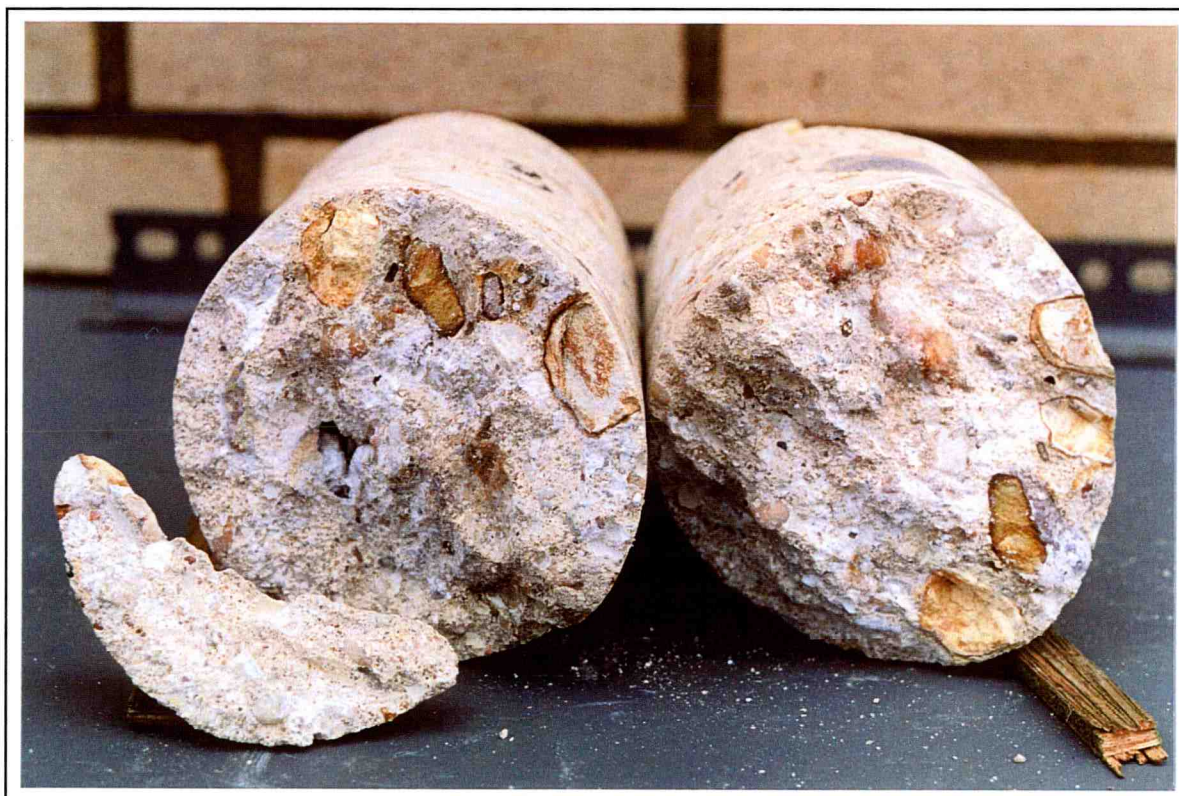
Boorkern 3B. Benedenhoofd, zuider vleugelmuur, 2 m van de bovenrand.

Verdichting : Matig  
Rond wapening : N.v.t.  
Holle ruimtes : Ja, tot 3 x 7 mm<sup>2</sup>, veel kleine luchtbell  
Veel fijn discontinue toeslagmateriaal. De oppervlakken van de holle ruimtes zijn wit uitgeslagen.

Gebreken aan het beton : Zichtbare scheuren  
Beschadigingen aan monster : Geen  
Oppervlak : Zwart oppervlak met scheuren van waaruit kalkuitbloei  
Wijze van afwerking : Door verwerking niet meer vast te stellen  
Cement : Portland  
Toeslag : Zand + grind / rond + gebroken + silex  
: Gradering 4 tot 16, grof gemiddeld. 16 mm.

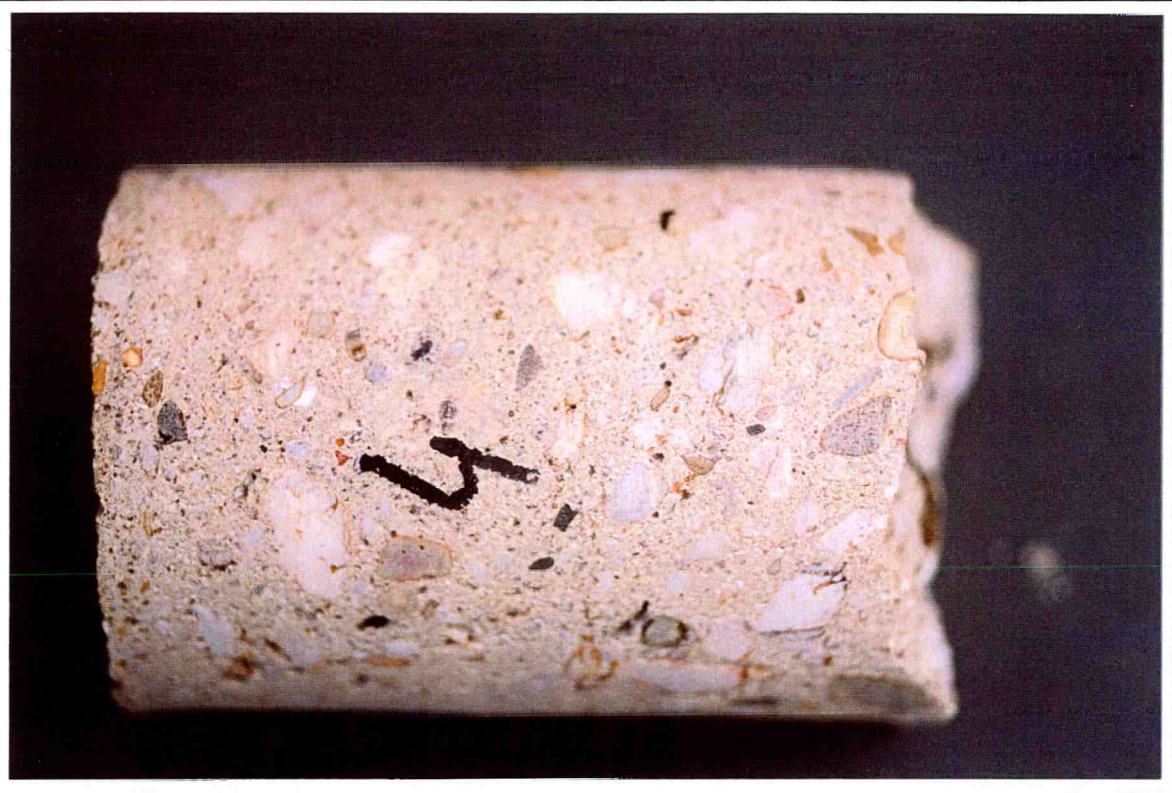
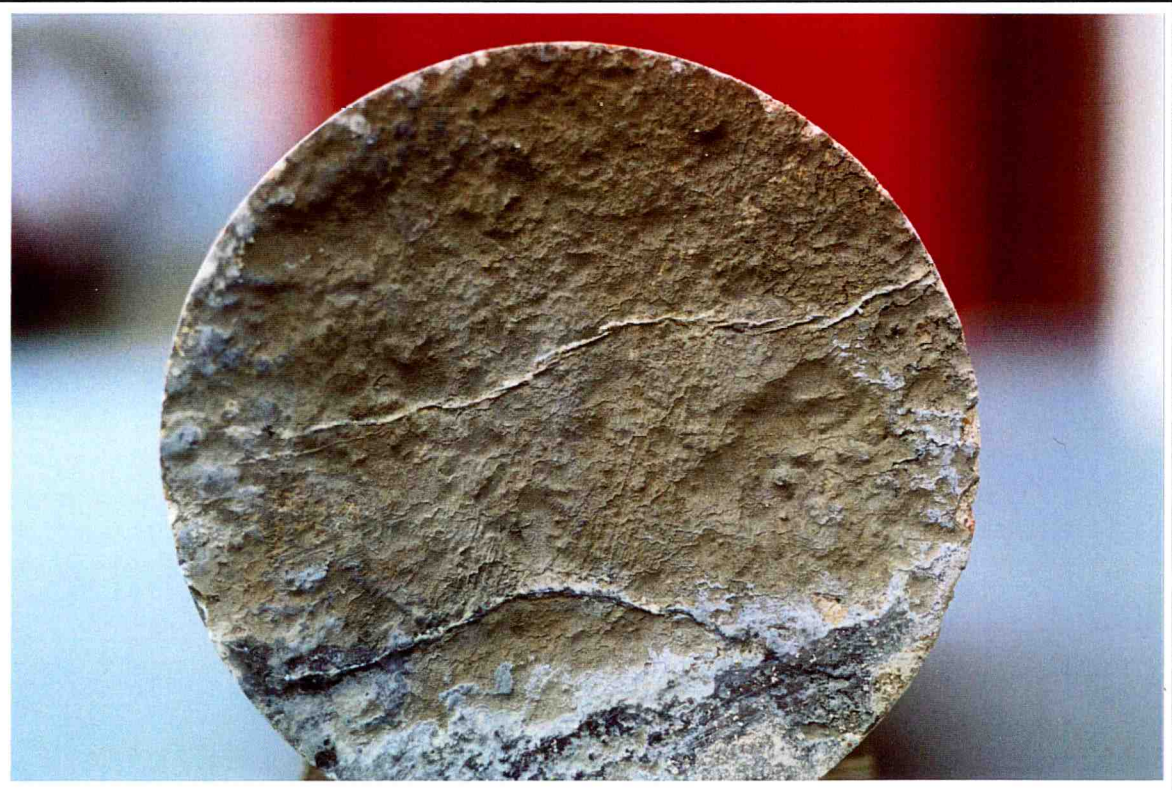
Boorkern 4A. Benedenhoofd, noorder vleugelmuur, 2 m van bovenrand.

Verdichting	: Matig Rond wapening : N.v.t. Holle ruimtes : Ja, tot 4 x 7 mm <sup>2</sup> , veel kleine luchtbelletjes Veel fijn discontinue toeslagmateriaal. De oppervlakken van de holle ruimtes zijn wit uitgeslagen.
Gebreken aan het beton	: Zichtbare scheuren
Beschadigingen aan monster	: Geen
Oppervlak	: Zwart oppervlak met scheuren van waaruit kalkuitbloei
Wijze van afwerking	: Door verwerking niet meer vast te stellen
Cement	: Portland
Toeslag	: Zand + grind / rond + gebroken + silex : Gradering 4 tot 16, grof gemiddeld. 16 mm.

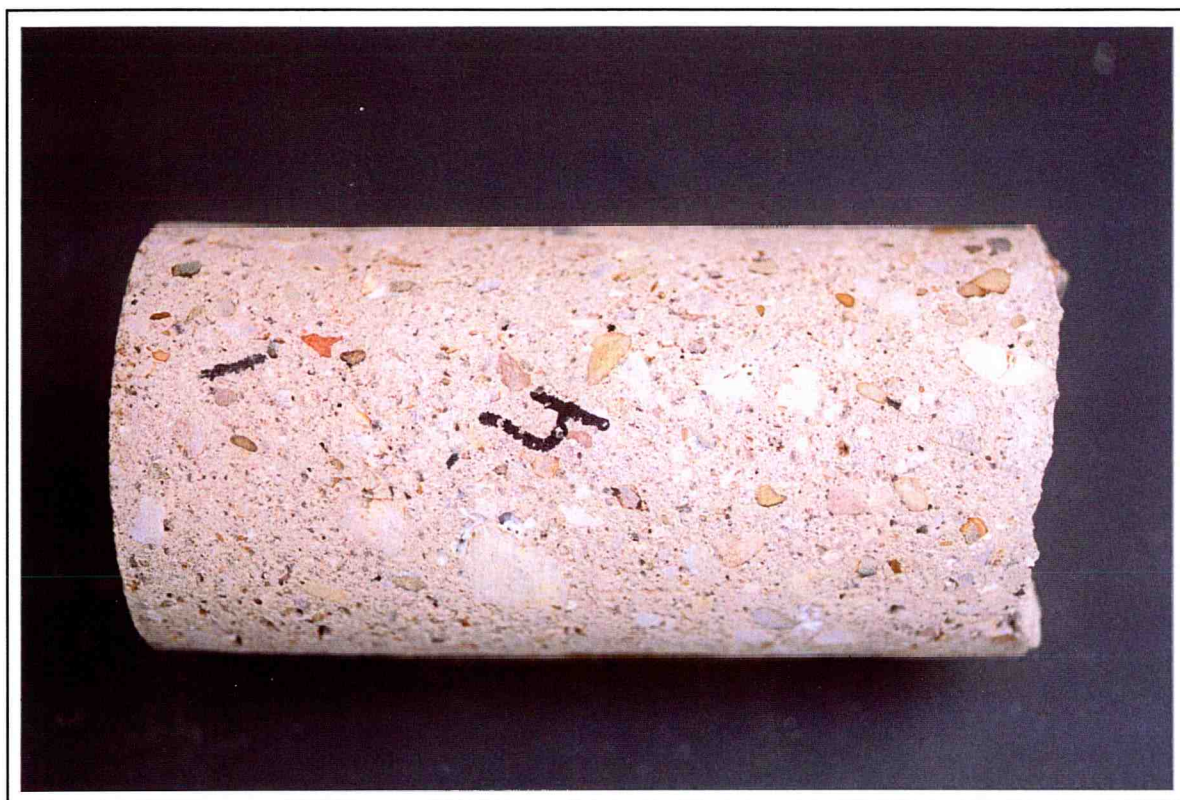
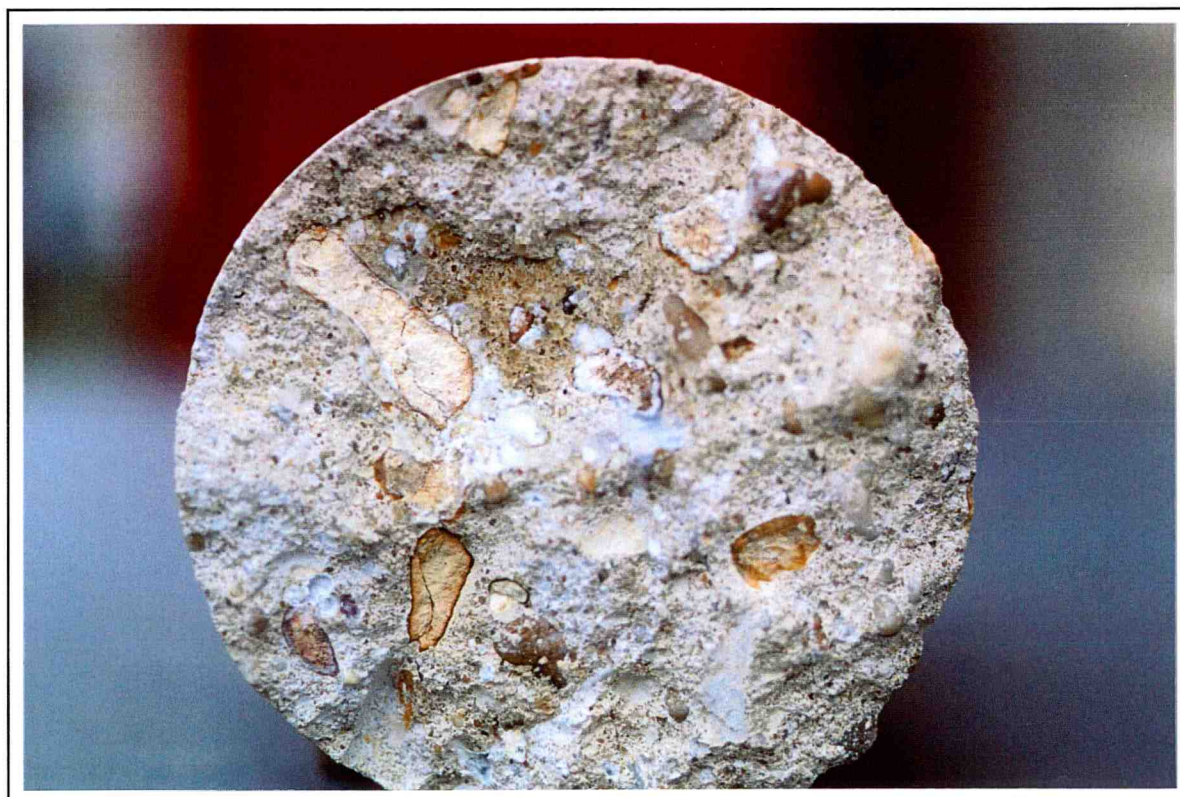
Boorkern 4B. Benedenhoofd, noorder vleugelmuur, 2 m van bovenrand.

Verdichting : Matig  
Rond wapening : N.v.t.  
Holle ruimtes : Ja, tot 4 x 6 mm<sup>2</sup>,  
Veel fijn toeslagmateriaal.

Gebreken aan het beton : Zichtbare scheuren  
Beschadigingen aan monster : Geen  
Oppervlak : Zwart oppervlak met scheuren van waaruit kalkuitbloei  
Wijze van afwerking : Door verwerking niet meer vast te stellen  
Cement : Portland  
Toeslag : Zand + grind / rond + gebroken + silex  
: Gradering 4 tot 16, grof gemiddeld. 16 mm.

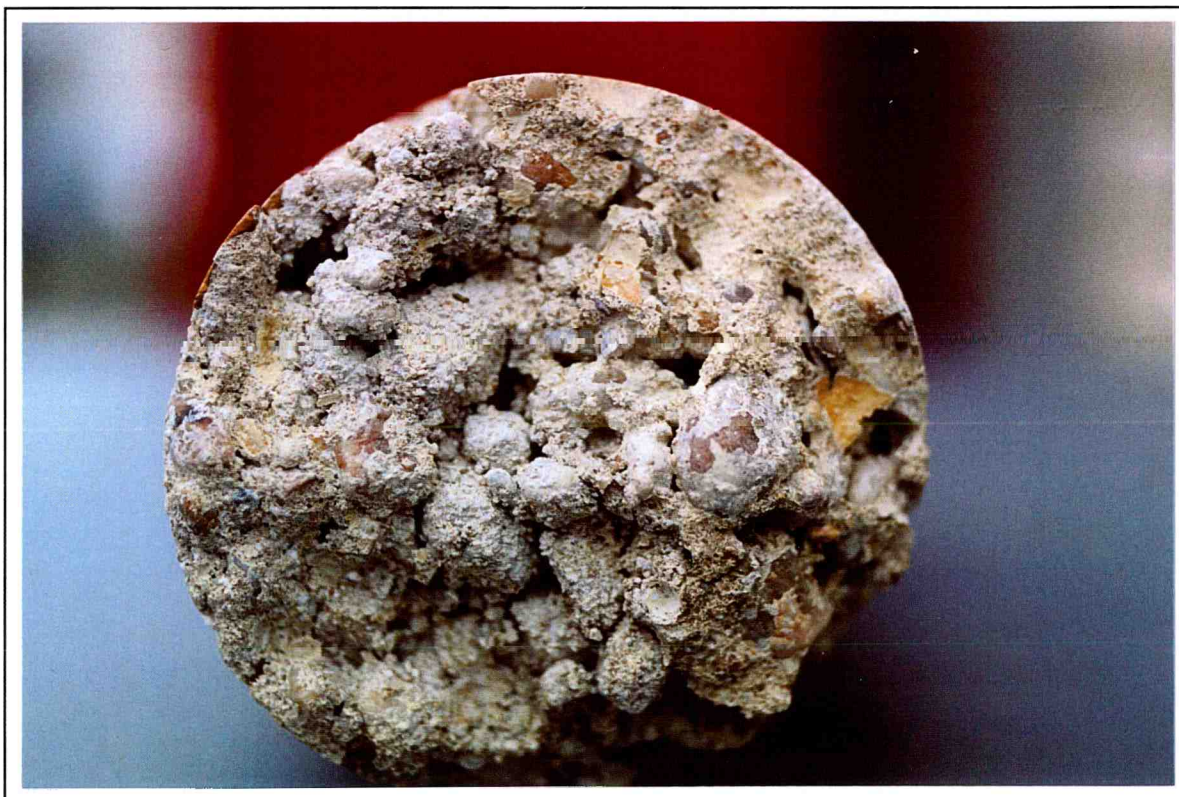
Boorkern 5. Kolkwand, zuidzijde bij oostelijke trap, 50 cm van de kolkvloer.

Verdichting	: Matig tot zeer slecht Rond wapening : N.v.t. Holle ruimtes : Ja, grote grindnesten vanaf een diepte (t.o.v. het oppervlak) van ca 16 cm Kern lijkt een stortnaad in zich te hebben. De eerste 14 cm bestaat uit zeer fijn toeslagmateriaal (tot 8 mm) De oppervlakken van de holle ruimtes zijn wit uitgeslagen
Gebreken aan het beton	: Discontinue toeslagmateriaal
Beschadigingen aan monster	: Ja, twee delen van 20 en 12 cm.
Oppervlak	: Zeer ruw
Wijze van afwerking	: Door verwerking niet meer vast te stellen
Cement	: Portland
Toeslag	: Zand + grind / rond + gebroken + silex : Gradering 4 tot 32, grof gemiddeld. 16 mm.

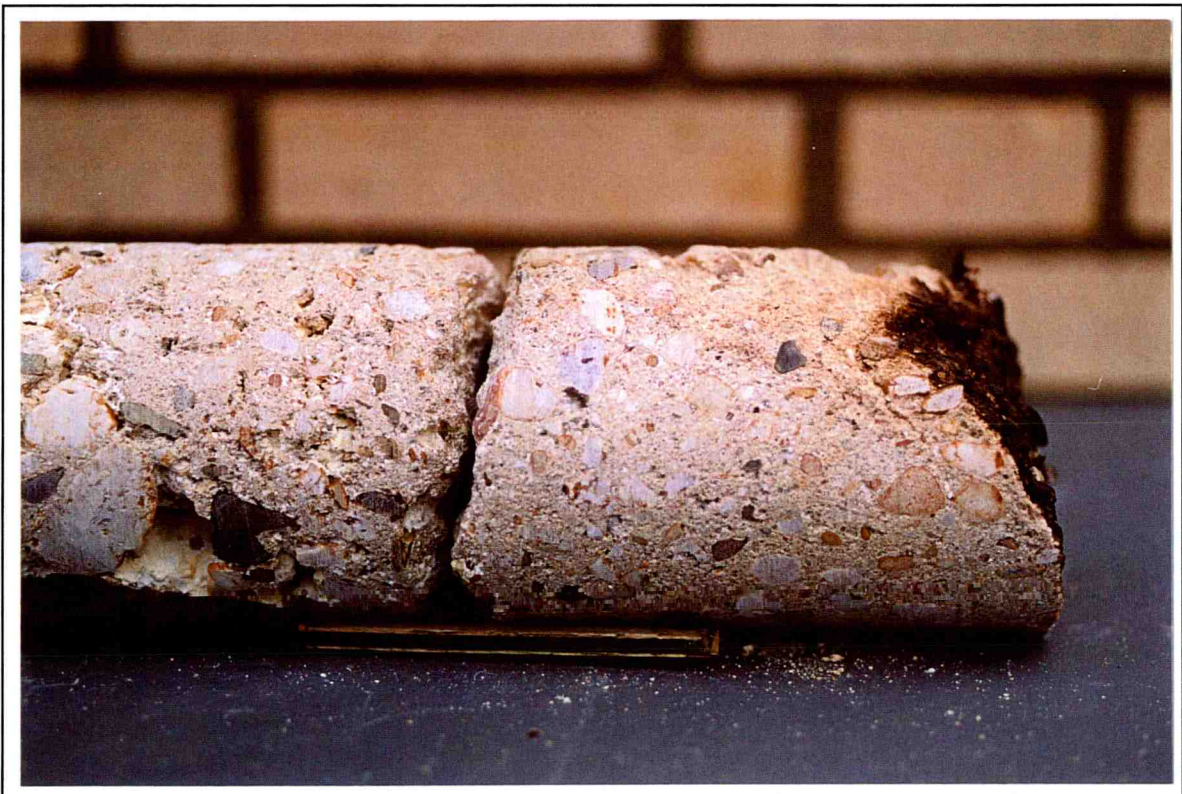
Boorkern 6. Kolkwand, zuidzijde bij oostelijke trap, 4 m van de kolkvloer.

Verdichting	: Matig tot zeer slecht Rond wapening : N.v.t. Holle ruimtes : Ja, grote grindnesten vanaf een diepte (t.o.v. het oppervlak) van ca 13 cm De oppervlakken van de holle ruimtes zijn wit uitgeslagen Het beton bevat één grote grindbiggel
Gebreken aan het beton	: Discontinue toeslagmateriaal
Beschadigingen aan monster	: Ja, twee delen van 13 en 17 cm.
Oppervlak	: Zeer ruw, met algen begroeid.
Wijze van afwerking	: Door verwerking niet meer vast te stellen
Cement	: Portland
Toeslag	: Zand + grind / rond + gebroken + silex : Gradering 4 tot 64, grof gemiddeld. 16 mm.

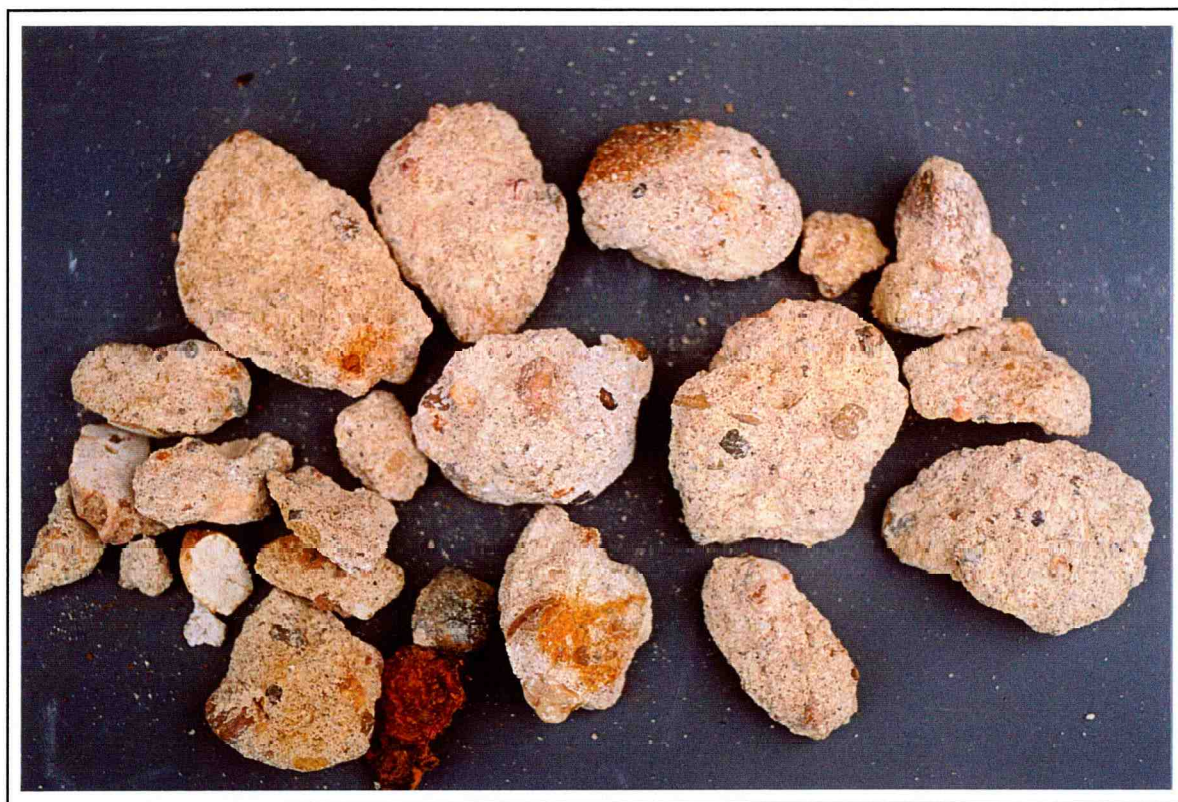
De volgende dag zijn aan de oostelijke zijde, uit de zuidelijke kolkwand nabij het eerste trappetje op circa 40 m van het bovenhoofd, de vijfde en zesde boorkern geboord. Dit werd gedaan op respectievelijk een  $\frac{1}{2}$  en 4 meter van de kolkvloer. Op één boorlocatie konden alleen brokken uit het boorgat weggehaald worden.

Dit had de zesde boorkern moeten zijn. Alleen brokstukken.

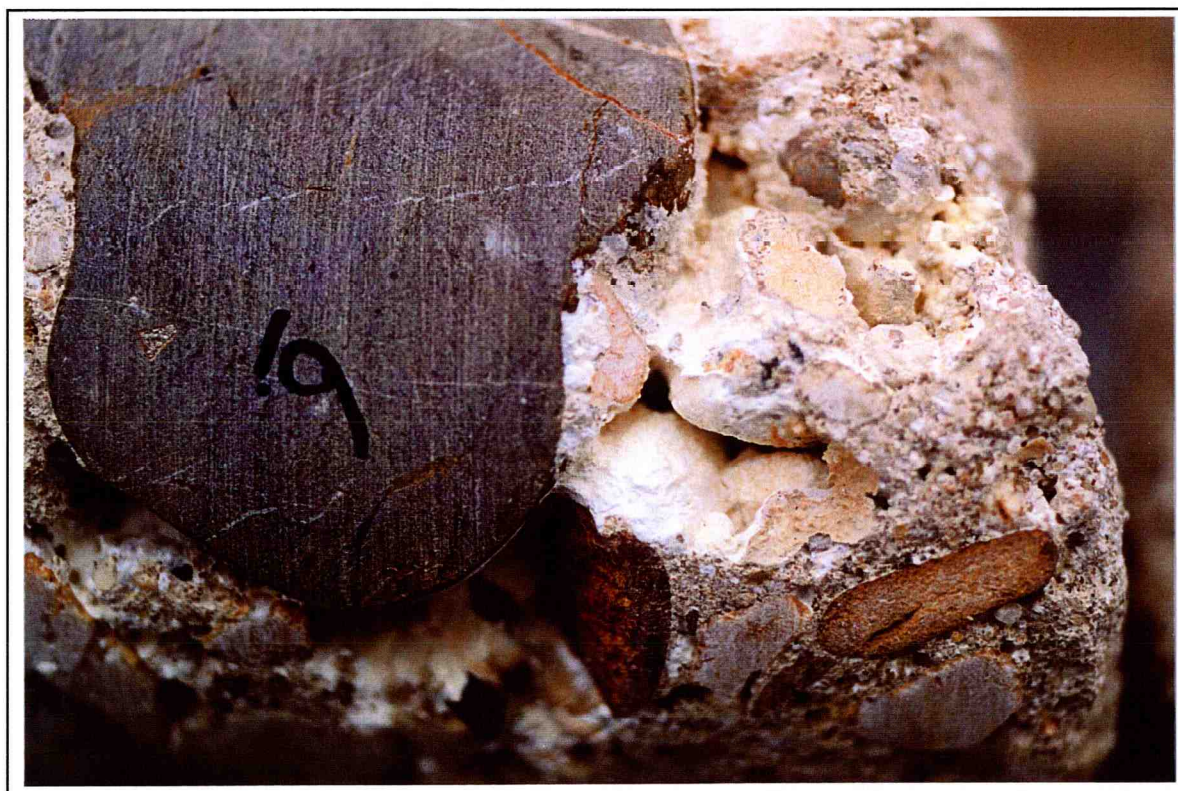
De oppervlakken van de holle ruimtes vertonen een witte kalkafzetting.

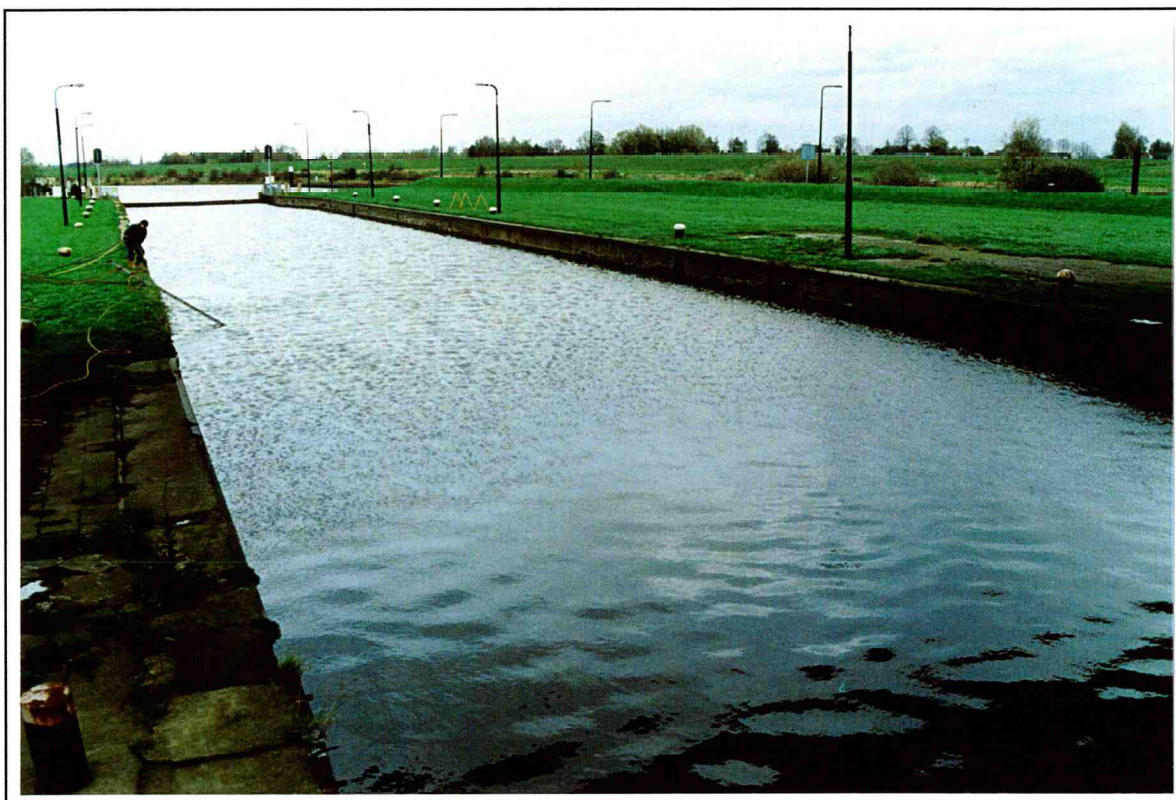
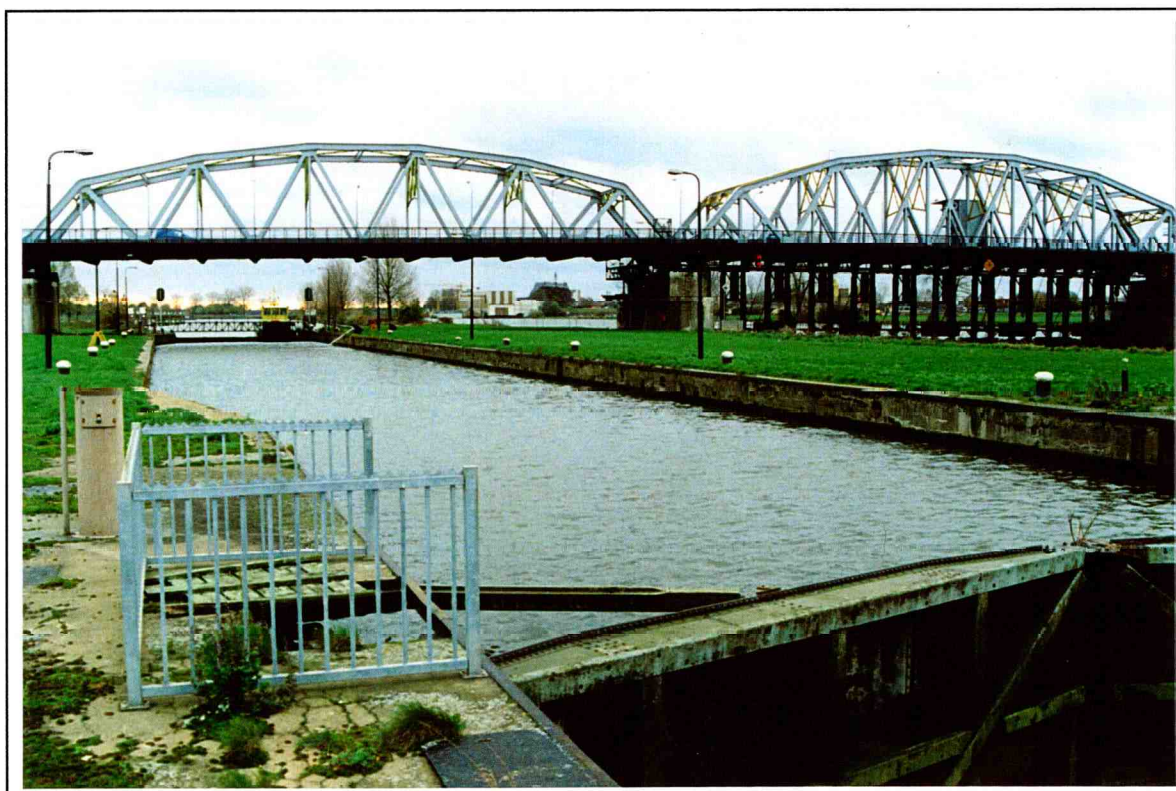
Doordat de kolk niet genivelleerd kon worden was aan weerszijden alleen de bovenrand zichtbaar. Deze rand vertoont veel scheuren. Deze scheuren worden vaak geaccentueerd door langs de scheur uitgetreden kalk. Het beton ziet er slecht uit. Het beton is onbehandeld, vertoont schade en heeft langs de waterlijn een sterke algengroei. Natte plekken in het betonoppervlak geven aan dat door bepaalde scheuren water getransporteerd wordt.

De oude sluis van Grave

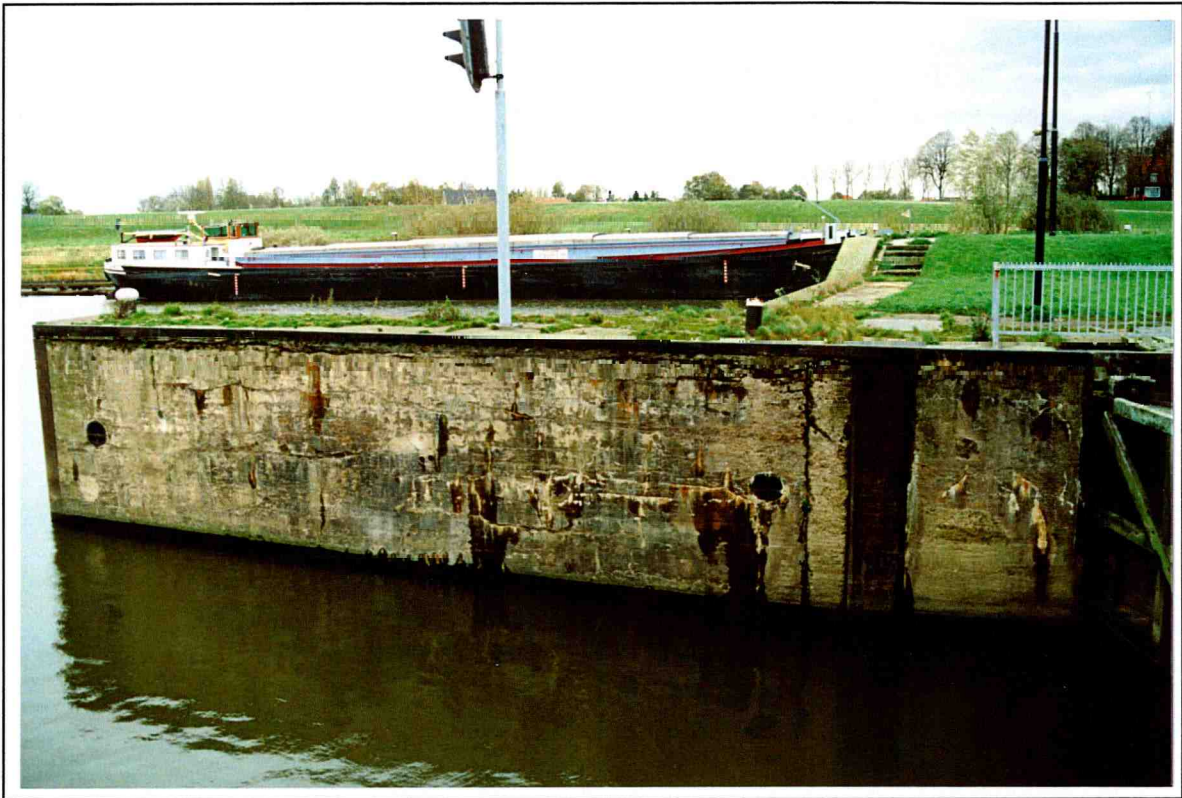
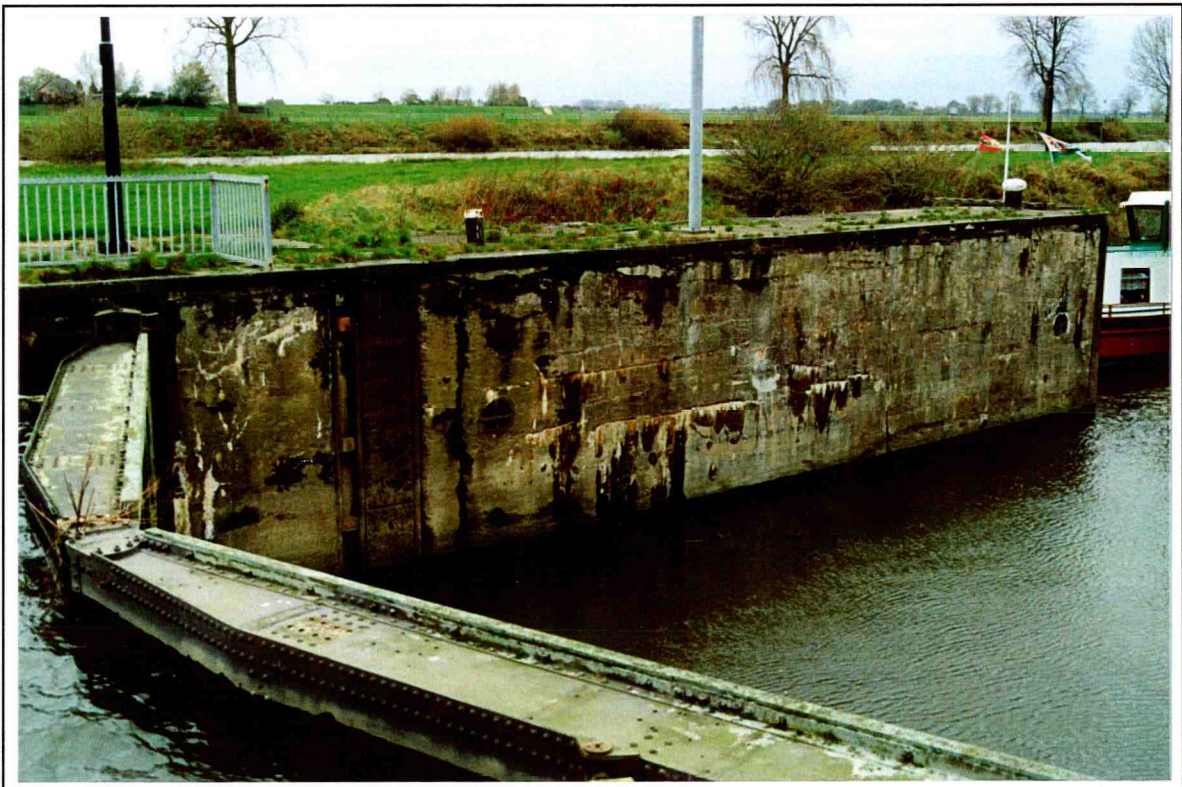
De vleugelmuren aan het benedenhoofd geven hetzelfde beeld te zien als de kolkwanden. De grote oppervlakken van de vleugelmuren laten de toestand van het beton in het groot zien. Zeer veel scheuren, gelaagdheid, kalkafzetting en "lekkage".

De noordelijke en zuidelijke vleugelmuren van het benedenhoofd
