**Verwijdering  
oeververdediging  
Engelse Werk**

Evaluatie 1993-2000

werkdokument 2001.098X

werkdokument	2001.098X
auteurs	Jennie Simons, Leonie Bolwidt en Esther Stouthamer
datum	juni 2001

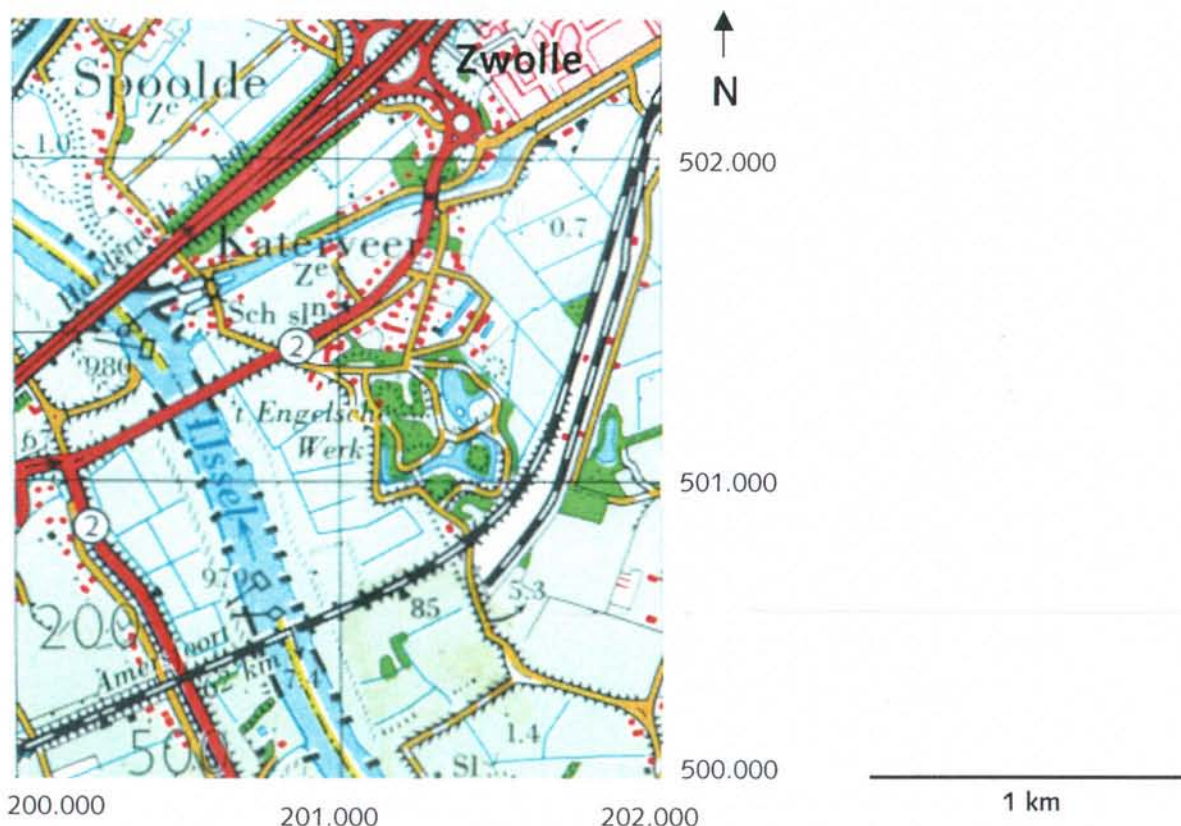
Figuur 1 Ligging van de uiterwaard 'Het Engelse Werk' bij Zwolle.

Voorafgaand aan de herinrichting van de oevers, is in 1992 een natuurontwikkelings-project voltooid in de uiterwaard bij 'Het Engelse Werk', volgens een plan van de Provincie Overijssel en Staatsbosbeheer (LB & P, 1991). In aansluiting hierop heeft Rijkswaterstaat Directie Oost Nederland een herinrichtingsplan voor de aan dit gebied grenzende oevers opgesteld. Het oeverproject Engelse Werk beslaat het traject tussen kilometerraai 978.920 en 979.620 op de rechter oever van de IJssel nabij Zwolle (Fig. 1 en foto 1, bijlage 7, tussen de bruggen).

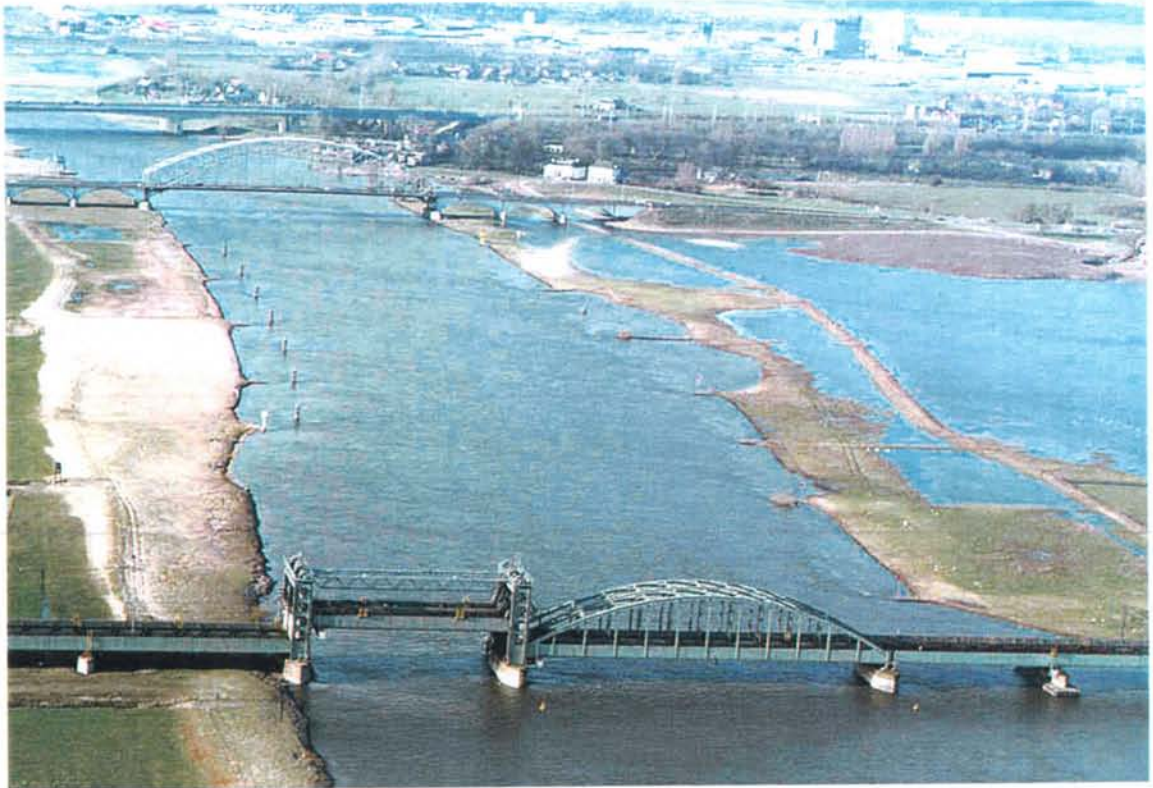
Foto 1: Het Engelse Werk (rechter oever) vóór de herinrichting (maart 1994).

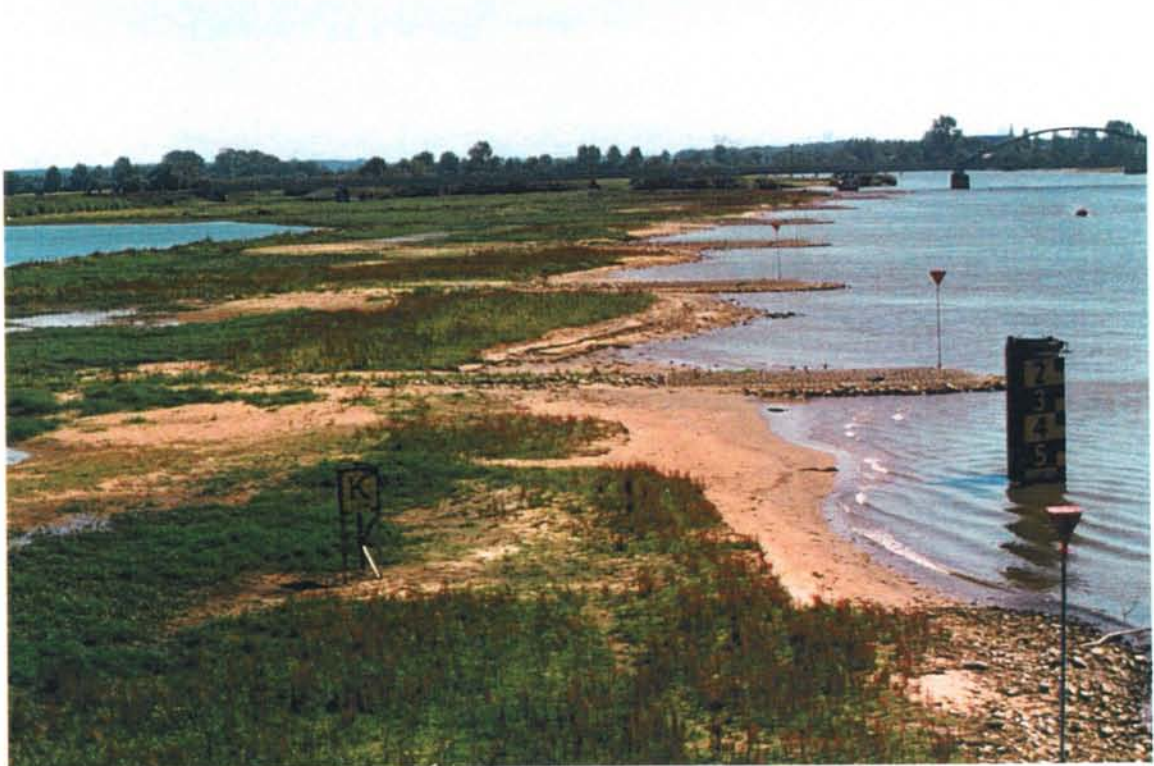
Foto 2: Het Engelse Werk (rechter oever) in juli 1999.

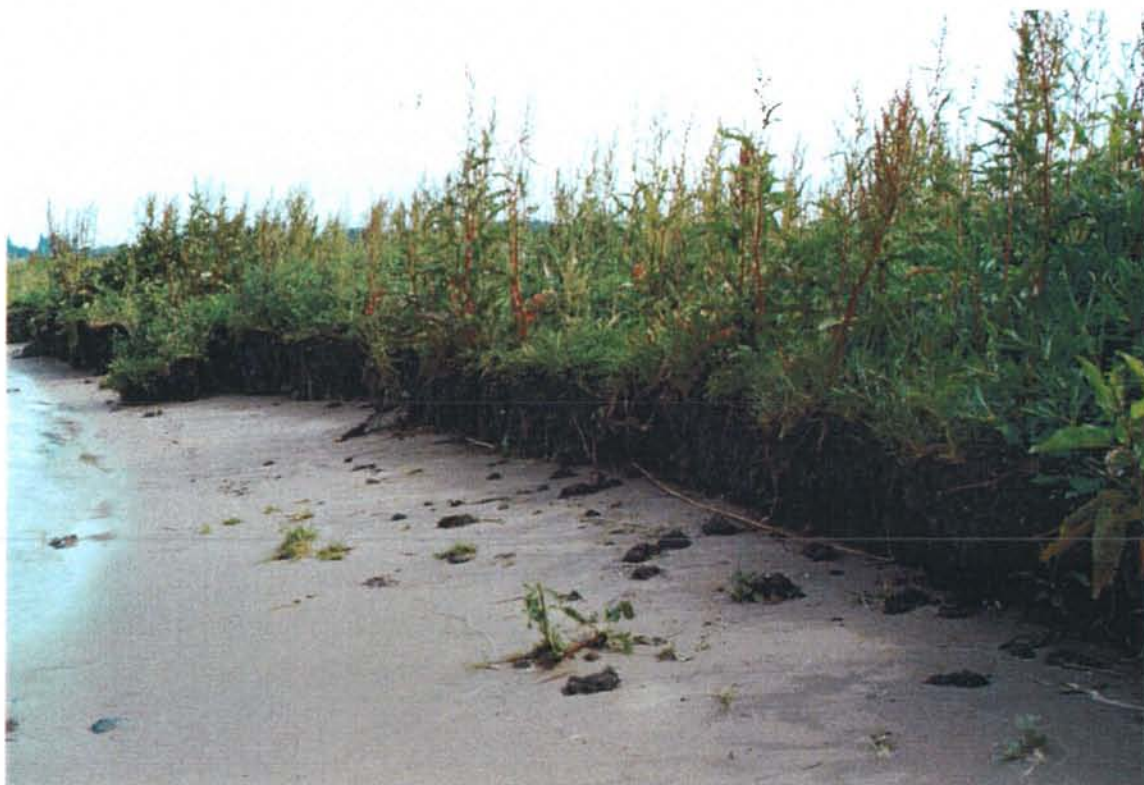
Foto 3: Terugschrijding van de steilrand en de vegetatiegrens (juni 2000).

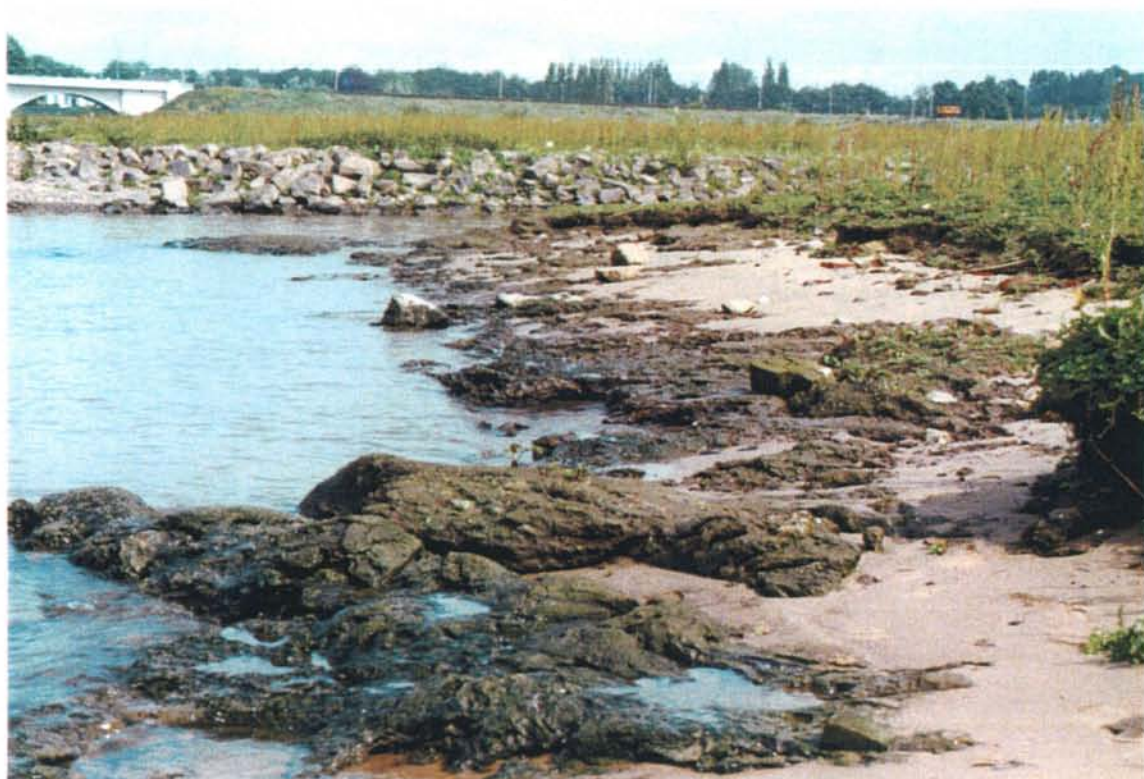
Foto 4: Klei is resistenter tegen erosie dan zand (juni 2000).

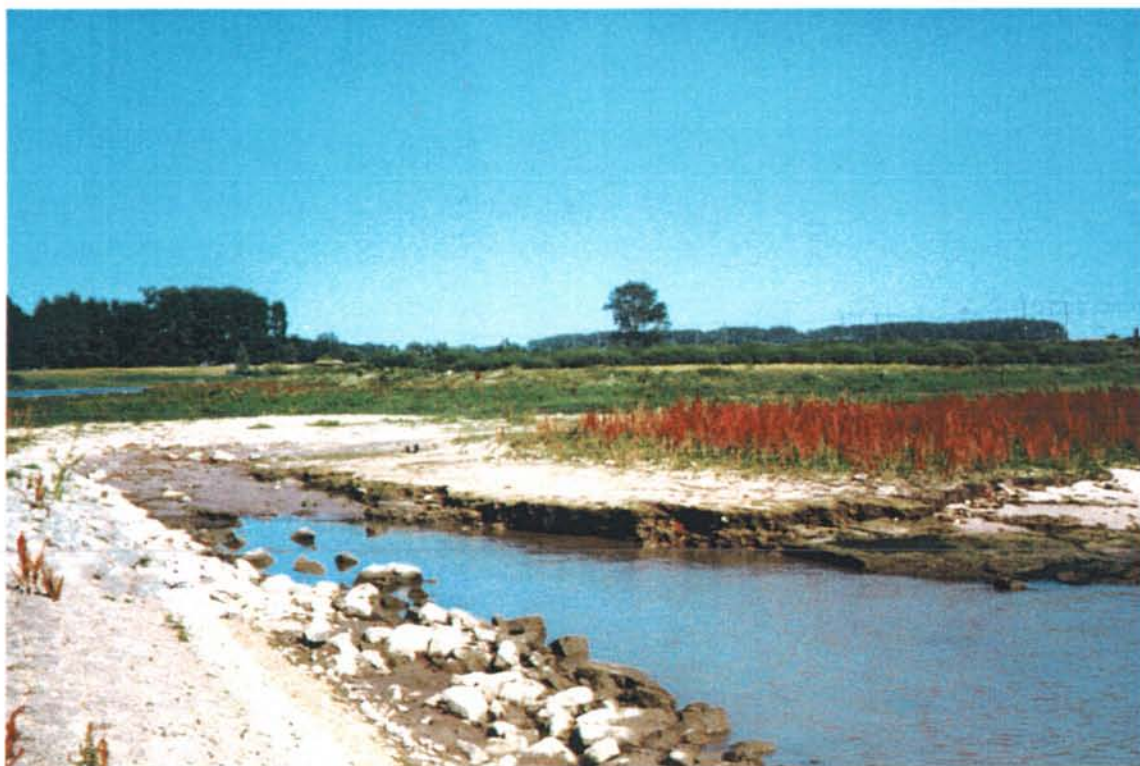
Foto 5: Erosie in de geul net stroomopwaarts van krib 979.320 (augustus 1999).

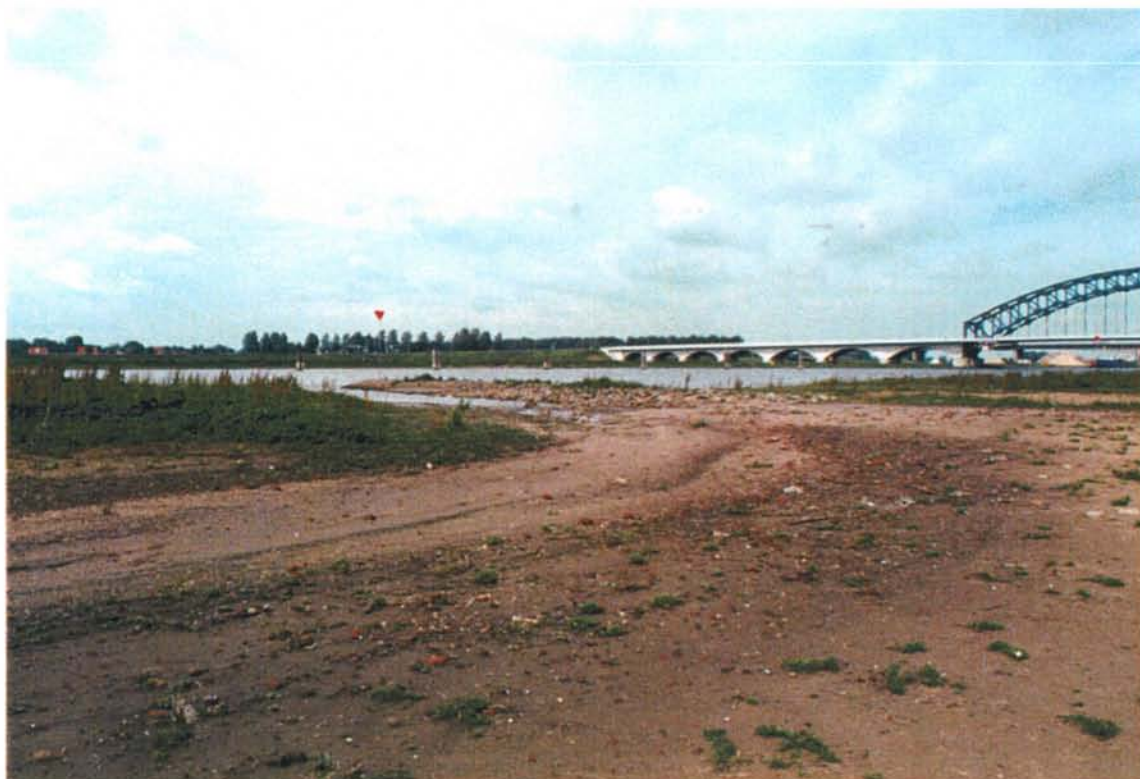
Foto 6: Geul net stroomopwaarts van krib 979.320. De oever loopt hier geleidelijker op. In de geul is zand afgezet (juli 1999).
