ACTUELE STERKTE VAN DIJKLICHAMEN

Evaluatie en validatie dijkbeproeving versus Leidraad en Norm

VOORONDERZOEK

Afstudeerscriptie

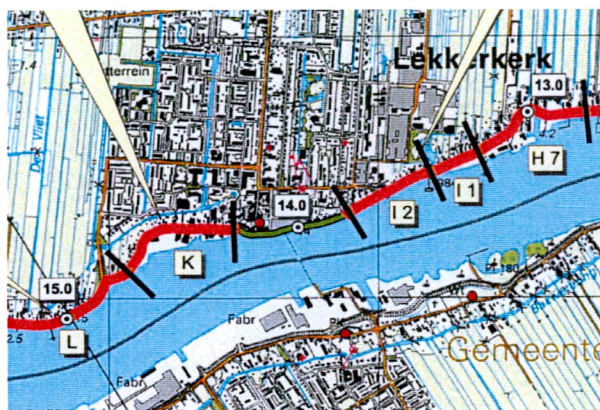
(Figuur 2: Situatieoverzicht dijkvak K, Voorstraat)

Het eerste profiel welke getoetst wordt is een doorsnede van dijkvak K (zie figuur 2). Het Hoogheemraadschap heeft na de toetsing verschillende oplossingen voor dijkversterkingen onderzocht. In dijkvak K is het mogelijk dijkversterkingen uit te voeren in de vorm van steunbermen, zie bijlage 2. Voor het onderzoek geschikt, omdat het onderzoek ingaat op de optimalisatie van dijkversterkingen in de vorm van steunbermen.

Dijkvak K (Voorstraat) is gesitueerd tussen hmp. 14.240 en hmp. 14.700 van het dijktraject Schuwstraat-Voorstraat-Opperduit (oftewel Nederlek). Het vak is 460 meter lang en ligt ten zuidwesten van Lekkerkerk.

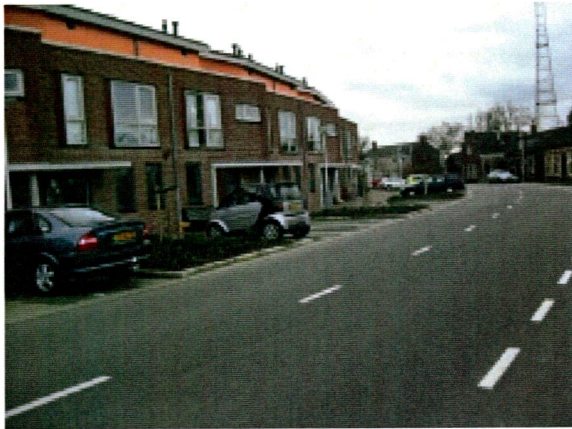
(Foto 1: bebouwing op het voorland)

Het dijkprofiel wordt gekenmerkt door een hoog voorland (of een zeer lange kruinbreedte). Dit voorland is bebouwd. Aan het eind van dit voorland, ofwel de buitenkruinlijn van de dijk, is een betonnen kademuur aangebracht. Op de kruin van de dijk is een doorgaande weg aanwezig. Op foto 1 is de bebouwing op het voorland direct aan de dijk goed zichtbaar.

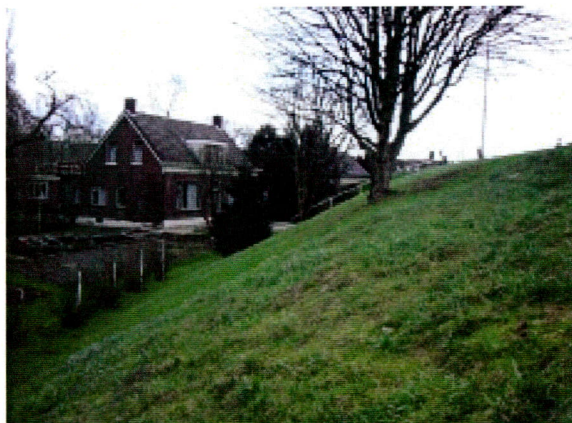
(Foto 2: Binnentalud van doorsnede dijksectie K)

De binnentaluds van de dijken zijn vrij steil en aan de binnenzijde van de dijk bevinden zich oudere huizen en boerderijen. Sommige hiervan zijn vrijwel tegen de teen gebouwd, andere zelfs op het binnentalud, direct tegen de kruin.

Op foto 2 is de beperkte ruimte aan de binnenzijde van de dijk goed zichtbaar. Volgens het Hoogheemraadschap zijn in dit dijkvak dijkversterkingen mogelijk in de vorm van steunbermen. De doorsnede welke in paragraaf 2.3.3 wordt getoetst bevindt zich ter hoogte van de trapleuning op de dijk. Zie foto. Voor de toetsing is een geschematiseerd dwarsprofiel gebruikt, zie Bijlage 3, waarin de bodemopbouw ook is weergegeven.

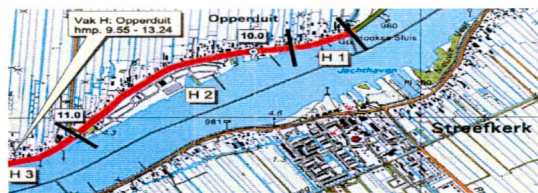
(Figuur 3: Situatieoverzicht vak H2, Opperduit)

Evenals het getoetste profiel van vak K wordt een profiel van vak H2 (zie figuur 3) getoetst op veiligheid. Het complete vak wordt door het Hoogheemraadschap als onveilig beschouwd (de rode lijn in figuur 3). In paragraaf 2.3.4 wordt dit dijkvak gecontroleerd op veiligheid.

Dijkvak H2 (oftewel dijkvak Opperduit) is gesitueerd tussen hmp. 9.840 en hmp. 11.000 van het dijktraject Schuwstraat-Voorstraat-Opperduit (oftewel Nederlek). Het vak is 1160 meter lang en ligt ten oosten van de plaats Lekkerkerk.

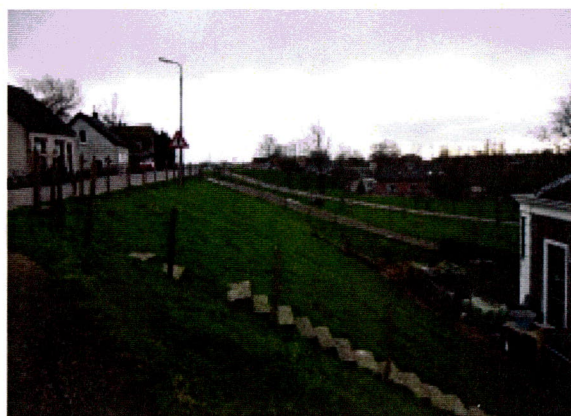
(Foto 3: Binnentalud van doorsnede dijksectie H2)

Aan de hand van het rapport "Dijkversterking Krimpenerwaard" [2] kan gesteld worden dat profiel 34 van de dwarsprofielentekening [21] representatief is. Dwarsprofiel 34 is gesitueerd op hectometerpunt 10.940. Voor de toetsing mag dwarsprofiel 29 worden genomen, zie bijlage 3. Dwarsprofiel 29 heeft een hectometerring van 10.764 [m]. Het geschematiseerde dwarsprofiel is tevens bijgevoegd in bijlage 3. Het profiel heeft verder geen opvallende kenmerken. Op foto 3 is het binnentalud van de dijk zichtbaar.

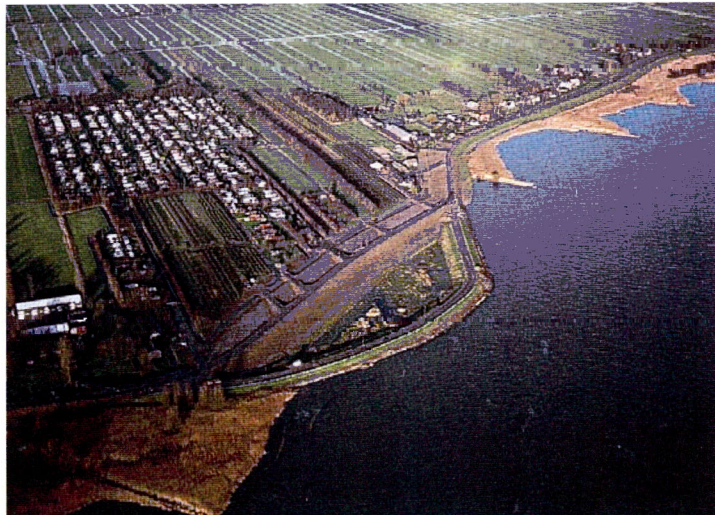
(Foto 4: overzicht proeflocatie Bergambacht)

Welnu, in het kader van het waterbeleid "Ruimte voor de Rivier" is tussen Lekkerkerk en Bergambacht (Zuid-Holland) een nieuwe dijk achter de bestaande dijk aangelegd. De bestaande, inmiddels achthonderd jaar oude schaarlijk heeft alvorens te worden afgegraven het nog moeten opnemen tegen het projectteam van de Actuele Sterkte van Dijken. Het projectteam is een samenwerkingverband tussen Rijkswaterstaat (Dienst Weg- en Waterbouwkunde) en Delft Cluster (GeoDelft en TU Delft), waarin Arcadis en Fugro ook een belangrijke bijdrage hebben geleverd.
