# Het gebruik door dieren van faunapassages bij de Elfenbaan.

N11, Traject Alphen a/d Rijn –  
Zoeterwoude-Rijndijk

5 december 2002  
rapport nr. 02-094

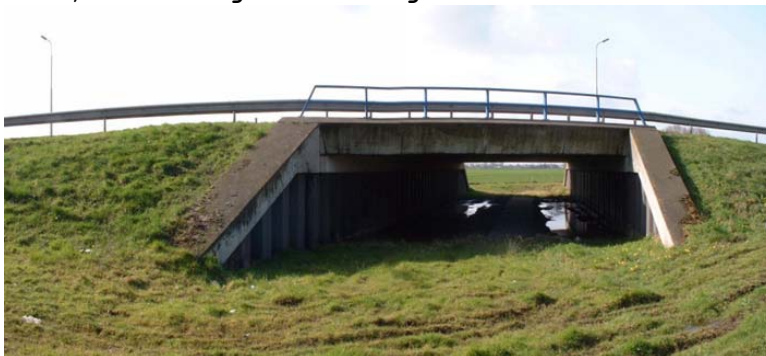
### **km 0,5 Meerburger Watering**

Deze passage bestaat uit een ruim gedimensioneerd viaduct van ongeveer 5 meter breed. De onderdoorgang is in het midden voorzien van een circa 1 meter breed voetpad. Ten noorden van het viaduct ligt de uit weilanden bestaande Grote Polder. Deze wordt in het westen begrensd door de Meerburgerwaterring. Langs deze vaart is ten noorden van de N11 een moerasgebiedje gelegen.

Bij deze onderdoorgang zijn passages van vrijwel alle doelsoorten aangetroffen. De passage is regelmatig bezocht door bunzing en kat. De overige soorten zijn incidenteel waargenomen. Opvallend zijn de sporen van vos en egel. Deze soorten zijn alleen bij deze passage geregistreerd. Hierbij bewegen de marterachtigen en grotere dieren zich door het midden van de tunnel terwijl de muizen zich voornamelijk langs de rand bewegen. Passages van amfibieën werden weinig waargenomen.

De ruime, vochtige passage bij de Meerburger watering (km 0.5) wordt door de meeste soorten gebruikt. De kleine passage bij de Molenvliet (km 8.5) wordt door de minste soorten gebruikt.

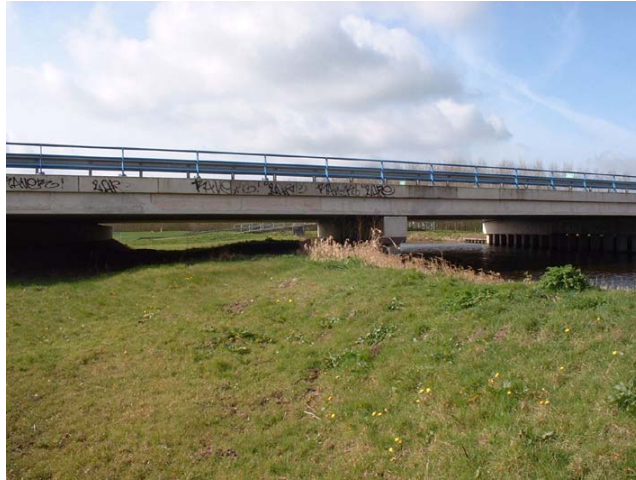
#### **km 2,2 Weipoortsche Vliet**

Deze passage bestaat uit een doorlopende oever met een ongeveer 3 meter breed terras langs de Weipoortsche Vliet. Hierbij is het talud van de oever verhard. Aan de zuidwestkant van N11 is langs de Weipoortsche Vliet een ruigtestrook gelegen. Bij deze passage is het gebruik van de oostoever onderzocht.

De passage is door kat, muis en rat meerdere malen bezocht. De overige soorten zijn slechts één keer waargenomen.

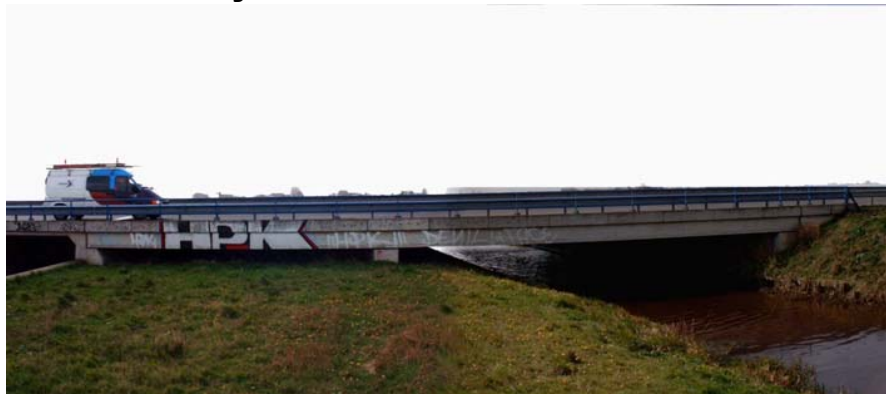
#### **km 3.3/3.4 Hoogetveense vaart**

Deze passage bestaat uit een 1,4 meter brede onverharde loopstrook langs de Hoogetveense vaart. Bij deze passage zijn beide oevers onderzocht. Ten westen van deze passage is een landbouwweggetje annex fietspad gelegen.

Bij deze passage valt op dat de doorlopende oever bij km 3.3 beter belopen is dan die aan de overzijde van de Hoogeveensche vaart gelegen oever bij km 3.4 waar alleen bruine rat/woelrat en muskusrat zijn waargenomen. Van bruine rat/woelrat, kat, muskusrat en Amerikaanse nerts zijn regelmatig tot frequent passages waargenomen. De oever bij km 3.3 behoort tot de beter functionerende faunapassages langs de N11.

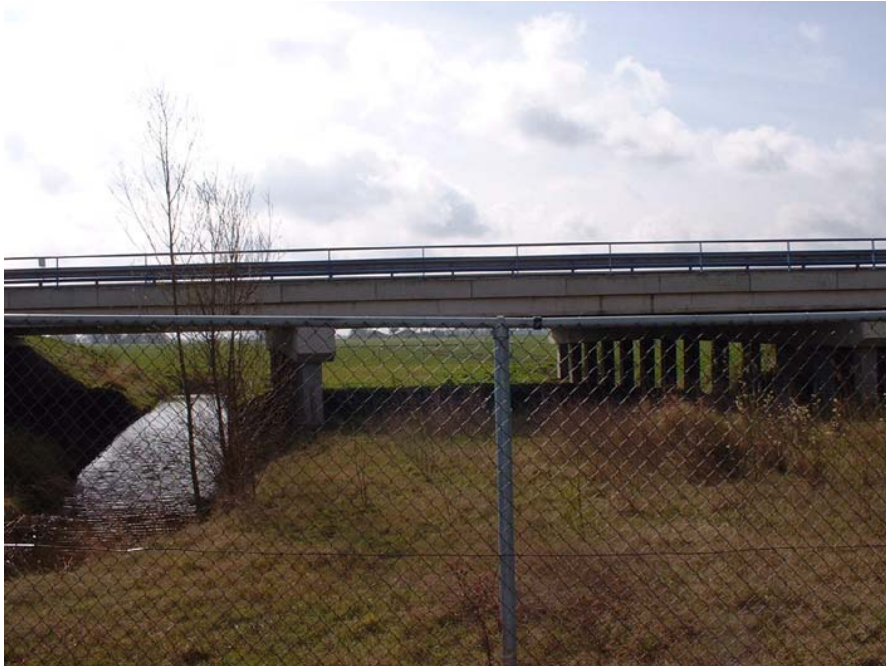
#### **km 5.0 watergang**

Deze passage bestaat uit twee ongeveer 1 meter brede doorlopende oevers langs twee sloten met hiertussen een gedeeltelijk onverhard terras van ongeveer 3 meter breed. Bij deze passage is het gebruik van de oostoever onderzocht.

Bij deze naast elkaar gelegen passages is de passage bij 5.1 door meer soorten gebruikt dan de passage bij 5.0. (zie tabel 3.1). Alleen van kat zijn frequente passages vastgesteld. Het gebruik door overige soorten is incidenteel. Wel valt de passage van een haas op.

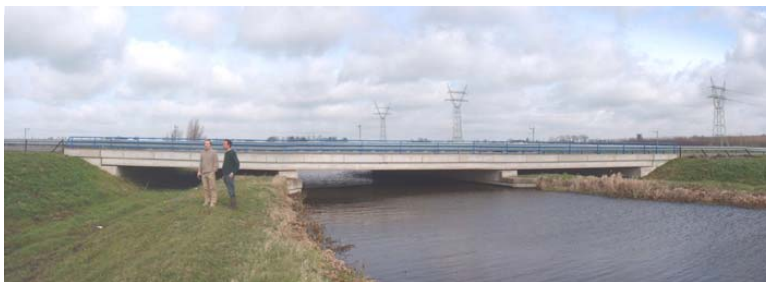
#### **km 5.1 Westvaart**

Deze passage bestaat een breed onverhard terras van ongeveer vijf meter breed wat van de doorlopende oever is gescheiden door betonwanden. Bij deze passage is het gebruik van de oostoever onderzocht.

Vanwege de grote open ruimte, het daarmee gepaard gaande gebrek aan dekking ontbreken hier passages van amfibieën en kleine zoogdieren. Dit geldt met name voor de passage 5.0/5.1 Westvaart. Hier kunnen stobbenwallen worden aangelegd. Deze dienen langs de rand worden aangebracht zodat er een open ruimte blijft bestaan. Dit laatste is belangrijk voor het gebruik door haas.

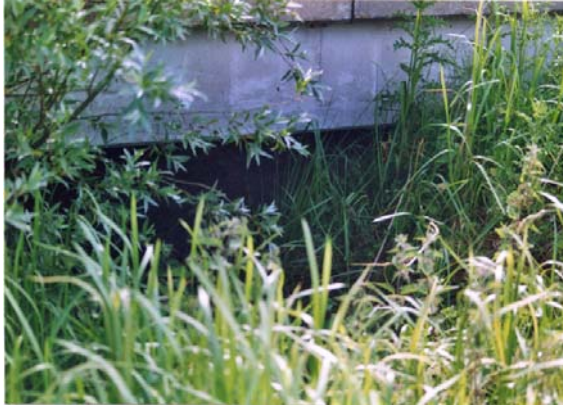
#### **km 5.9 Gemeneweg**

Deze passage bestaat uit een ruime faunatunnel van ongeveer 1,5 x 1,5 m met een onverharde bodem die onder de afrit/oprit Hazerswoude doorloopt. Aan de oostzijde van de tunnel is bebouwing gelegen.

Hoewel deze passage slechts 1 week is onderzocht kon aan de hand van prenten in de modder op de bodem van deze passage een indruk worden ontleend van het gebruik van deze passage. Hierbij viel op dat deze passage goed gebruikt wordt door kat en bunzing.

Het betreft hier één passage, km 5.9 Gemeneweg. Deze passage is ongeschikt voor de doelsoorten ringslang en waterspitsmuis. Dit komt door de geringe afmetingen waardoor het erg koel is in de buis (ringslang) en het ontbreken van een binding met de oever (waterspitsmuis). Wel kan deze buis worden aangepast om het gebruik door gewone pad (alsmede andere amfibieën) en kleine zoogdieren te stimuleren. Dit kan door het aanbrengen van stobben in de buis. Ook kan het gebruik van de passage verbeterd worden door het plaatsen van geleidende rasters.

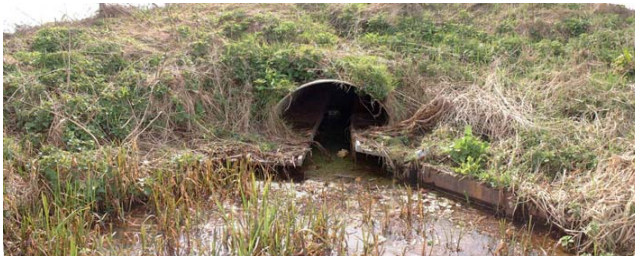
#### **km 8.5 Molenvliet**

Deze passage bestaat uit twee smalle looprichels van ongeveer 20 cm in een buis met een doorsnede van ongeveer 1 meter. De zuidelijke opening van de buis ligt tegenover een klein bosje (0,2 ha). Deze passage ligt in het uiterste oosten van de Elfenbaan in een gedeelte wat door de omliggende agrarische gronden geïsoleerd ligt van de rest van de ecostrook.

Bij deze passage zijn geen sporen aangetroffen.

De beperkte dimensies van de passage bij km 8,5 Molenvliet en de geïsoleerde ligging zullen het gebruik van de passage beperken. Hierbij is de passage ongeschikt voor de doelsoort ringslang. Ook de andere doelsoorten zullen de voorkeur geven aan ruimere passages. Gezien de beperkte dimensies is er bij deze passage geen ruimte voor verbeteringen.
