Het Waterrapport 2002-2003

**Unit Kennis en Advies
September 2004**

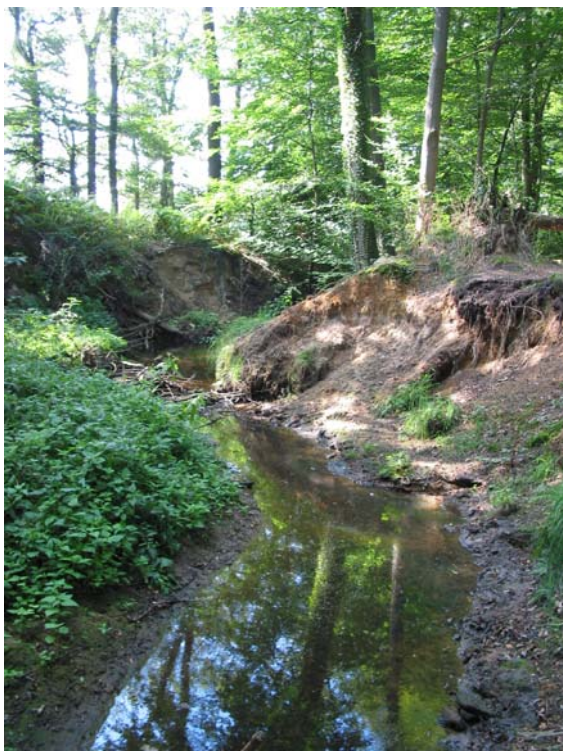
Figuur 17: Ratumse Beek tijdens de droge zomer van 2003 (Foto Hilda Weenink)

Bijzonder hoog gewaardeerd zijn de beken op het oostelijk plateau. Met name de Ratumse Beek (zie figuur 17) en de Willinkbeek zijn bijzonder te noemen. Boven Slinge, Berkel en Oude IJssel zijn vooral in het eerste gedeelte op Nederlands grondgebied waardevol. Op het terras worden vooral snelle ijzerrijke stromende beken aangetroffen. Onder deze aparte omstandigheden manifesteert zich soms een typische levensgemeenschap. Deze beken gaan over in moeraslaaglandbeken waarvan de dimensie sterk toeneemt en ten gevolge van minimale hoogteverschillen de stroming afneemt. Deze watergangen zijn gestuwd en in de regel rijk aan waterplanten.
