De toepasbaarheid van automatische videoregistratie bij faunapassages

Rapport nr.
DWW-2002-108
ISBN 90-369-5518-1

DWW reeks
DWW-Ontsnipperingsreeks deel 42

Titel Project
SNIP/EVALPAS: Gebruik van faunapassages; deelproject Ontwikkeling monitoringmethoden

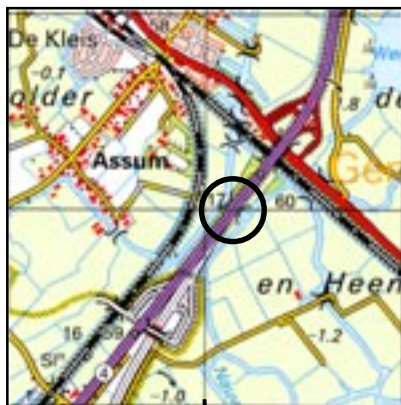
Figuur 3.1 Ligging loopplank onder viaduct, A9-Tweede Brugsloot.

De camera werd vlak boven de loopplank midden onder het viaduct opgesteld, gericht naar de oostelijke ingang. De detectoren werden aan beide uiteinden van de loopplank geplaatst, circa 10 cm boven het plankier. De afstand van de detectors tot de camera bedroeg ongeveer 8 meter.

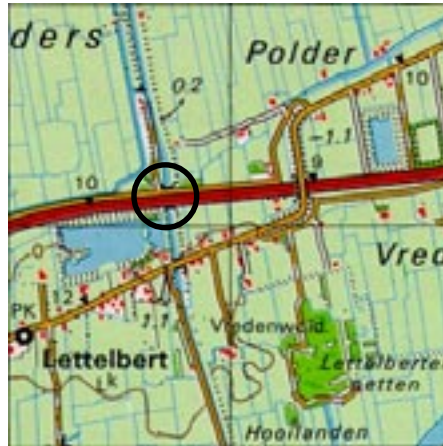
Figuur 3.2 Ligging doorgetrokken oever onder de A7.

De opstelling werd ingericht onder het noordelijke viaduct. Aan beide kanten van het noordelijke viaduct werden twee detectoren opgesteld, op verschillende hoogte bevestigd bovenaan het talud, aan de al aanwezige ijzeren paaltjes die de wal van boomtakken bij elkaar houdt. Tussen beide detectoren werd de camera opgesteld, kijkend in noordelijke richting. Ter hoogte van de camera werd de bovenliggende takkensingel zo goed mogelijk dichtgestopt met een al aanwezig stuk landbouwplastic. Vóór de camera en tussen de singel van

boomtakken werd een zandbed aangebracht.

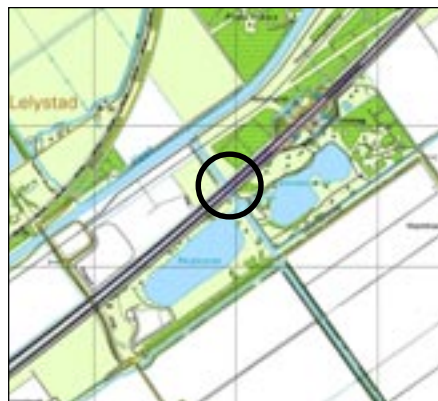
Figuur 3.4 Kruising Lepelaarstocht onder de A6 km 67,2.

De A6 kruist de Lepelaarstocht over twee viaducten die van elkaar gescheiden zijn door een brede middenberm (figuur 3.4). De oevers van de tocht zijn begroeid met een hoge, dichte rietzone. De proefopstelling betreft de noordoever onder het noordwestelijk viaduct. De noordoever is, in tegenstelling tot de zuidoever, niet toegankelijk voor publiek. De noordoever bestaat uit een betonnen richel van circa 50 cm breed en een even brede onverharde rand, laag langs het water. De oever is beschoeid, de onverharde rand is begroeid met een dunne rietbegroeiing.

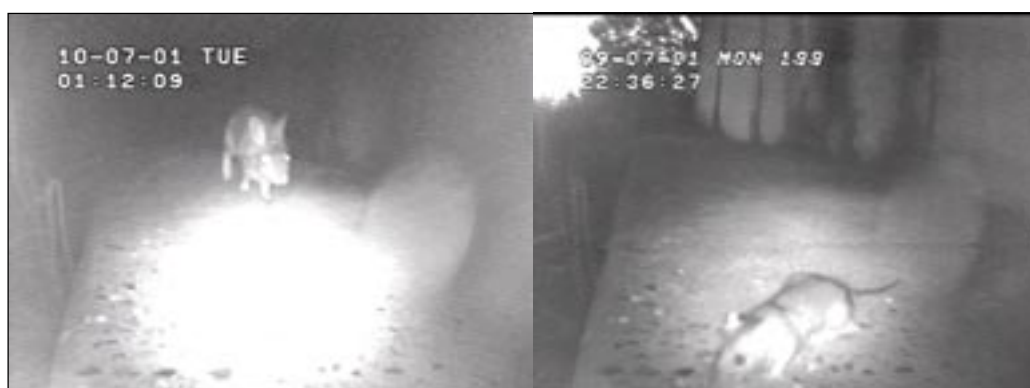
Figuur 3.7 Betonstrook onder de A6 langs de Lepelaarstocht: passage van konijn en rat.

De richel wordt dagelijks gebruikt door konijn, bosmuis en rat (figuur 3.7) en incidenteel door egel en woelmuis/veldmuis. De dieren lopen vaak rustig over de richel. Driemaal bleken meerdere dieren de richel gelijktijdig te gebruiken, éénmaal twee bosmuizen, éénmaal een konijn en een rat en éénmaal een konijn en een postduif (zie cd-rom).

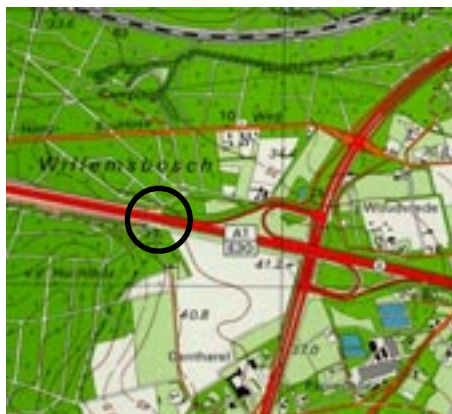
Figuur 3.9 Ligging dassentunnel onder de A1 km 79.

Onder de A1 ligt een dassentunnel ter hoogte van km 79, even ten westen van afslag Hoenderloo (figuur 3.9). De A1 doorkruist hier de bosgebieden Willembosch en Ugchelsche Bosch op de Veluwe. De dassentunnel is circa 60 cm in doorsnede en circa 50 m lang. De proefopstelling is geplaatst aan de noordzijde, waar de buis direct uit het talud in het bos uitmondt. Vanaf de buisopening loopt een dassen- en wildraster in een V-vorm weg, zodanig dat het raster als een fuik naar de opening leidt.

De kist met videorecorder werd gecamoufleerd opgesteld langs het raster op vijf meter van de buisopening. Aan beide kanten van de opening werd op 4 meter afstand een detector opgesteld, bevestigd aan de palen van het raster. Eén detector werd opgesteld aan de ingang van de buis en één detector werd op een lat bevestigd en drie meter de buis in geschoven.

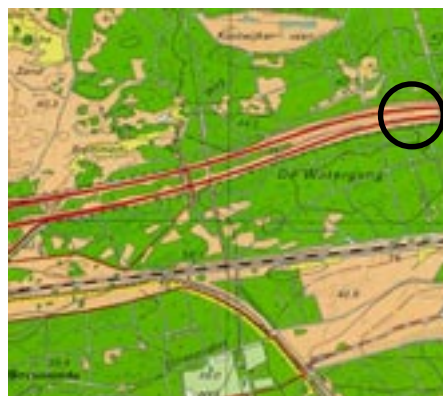
Figuur 3.13 Ligging ecoduct over de A1 km 71,5.

Het Harm-van-der-Veen-ecoduct over de A1 ligt ter hoogte van km 71,5, ten noorden van Kootwijk (figuur 3.13). De A1 doorkruist hier het bosgebied en wildrustgebied "De Watergang". Het ecoduct is circa 150 m lang en heeft een breedte die varieert van 30 m in het midden tot 80 meter aan de uiteinden (opname 32). Over het midden van het ecoduct loopt een wissel door de lage vegetatie. Naar de zijkanten is het ecoduct begroeid met hoog opgaande pitrus. Het ecoduct is in 2001 enkele maanden afgesloten geweest vanwege de MKZ-problematiek (informatie Hans Snel, Staatsbosbeheer).

De proefopstelling betreft de wildwissel aan de zuidzijde van het ecoduct waar zich op enige afstand een grote drinkpoel bevindt.

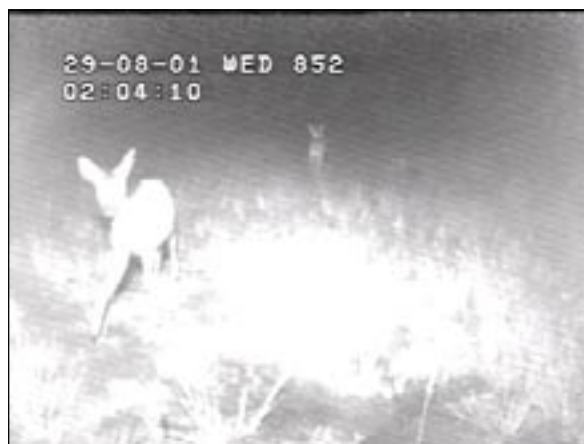
Figuur 3.16 Ecoduct over de A1: passage van twee reeën.

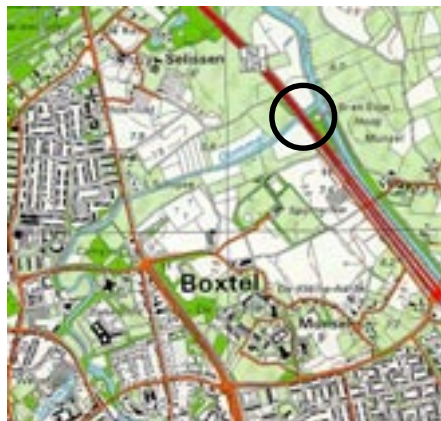
Figuur 3.17 Ligging van de Dommel onder de A2 km 128,7.

De Dommel kruist de A2 ter hoogte van km 128,7 ter hoogte van Boxtel (figuur 3.17). De oevers van de Dommel zijn begroeid met hoog opgaande riet- en ruigtekruiden. De proefopstelling betreft de noordoever, die in tegenstelling tot de zuidoever niet toegankelijk is voor publiek. De noordoever bestaat uit een enigszins bolle, steil oplopende oever, opgebouwd uit puin en afgedekt met grof zand. De oever is circa 3 meter breed en goed toegankelijk voor dieren.

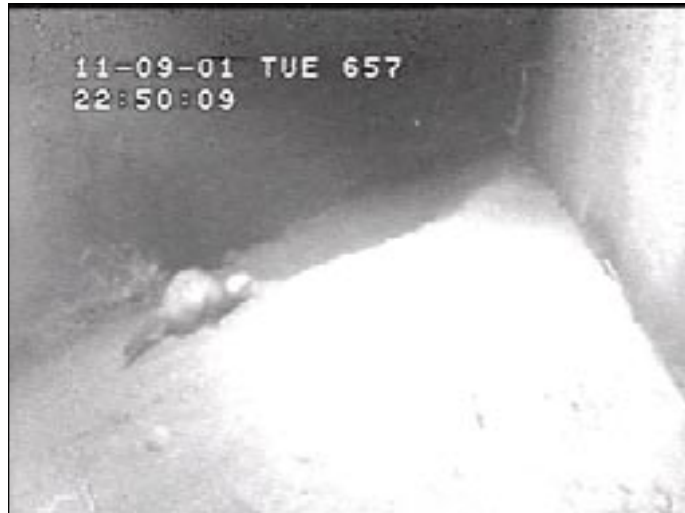
Figuur 3.20 Doorgetrokken oever langs de Dommel onder de A2: passage van een steenmarter.

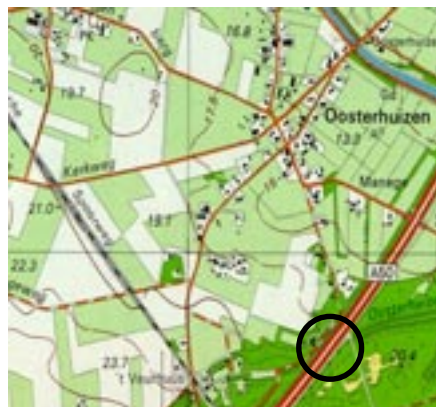
Figuur 3.21 Ligging dassentunnel onder de A50 km 199,2.

Onder de A50 ligt een dassentunnel ter hoogte van km 199,2 even ten noorden van afslag Loenen (figuur 3.21). De A50 doorkruist hier het bosgebied bij Oosterhuizen en vormt een barrière tussen een dassenburcht langs de snelweg en foerageergebieden voor de das rond Oosterhuizen. De dassentunnel is circa 60 cm in doorsnede, met een lengte van circa 50 m. De proefopstelling betreft de oostzijde, waar de buis op minder dan 20 meter van een dassenburcht ligt. De burcht is niet permanent bewoond, maar wordt tijdelijk door de dieren bezocht. In de pijpopening lag een vossenkeutel en in de pijp hing een penetrante geur van das/vos.

Vanaf de buisopening loopt een dassen- en wildraaster in een V-vorm weg, zodanig dat het raster als een fuik naar de opening leidt. Langs dit raster waren graafsporen te zien, duidend op activiteit van dieren.

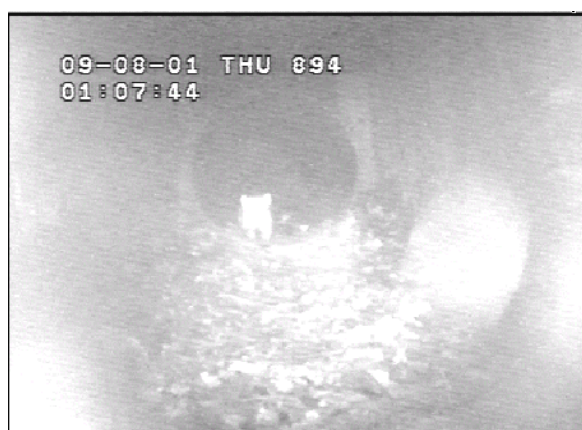
Figuur 3.25 Dassentunnel bij Oosterhuizen onder de A50: passage van een boommarter.

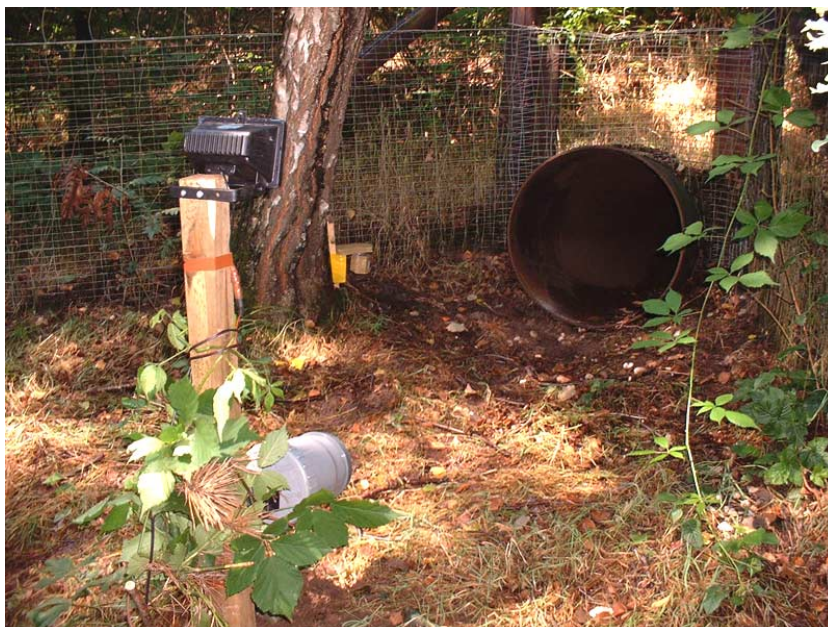
Figuur 3.26 Proefopstelling dassentunnel A50 Oosterhuizen, met schijnwerper boven op de paal met camera.

Afgezien van de 'loze' alarmen en de vermoedelijk beïnvloeding van het diergedrag van de opstelling in de nauwe buis, heeft de opstelling zonder mankementen gefunctioneerd en zijn kwalitatief goede opnames verkregen.
