**REGELING UNIFORME SANERINGEN**  
**MELDING SANERING CATEGORIE IMMOBIEL**  
Hochtweg 10 in Markelo

<b>Opdrachtgever:</b>	Gemeente Hof van Twente Postbus 54 7470 AB GOOR
<b>Rapportnummer:</b>	208505-11/R01
<b>Status melding</b>	Definitief
<b>Datum:</b>	18 mei 2018
<b>Projectomschrijving:</b>	Regeling Uniforme Saneringen Melding sanering Categorie immobiel Hochtweg 10 in Markelo
<b>Rapport opgesteld door:</b>	Ortageo Noordoost B.V. Einsteinstraat 12a 7601 PR Almelo Tel: +31 546 53 20 74 E-mail: <a href="mailto:info@ortageo.nl">info@ortageo.nl</a>

# SANERINGSREGELING ASBESTWEGEN 2E FASE EVALUATIEVERSLAG SANERING INRIT WEILAND NABIJ HOCHTWEG 10 MARKELO LOCATIECODE: G249

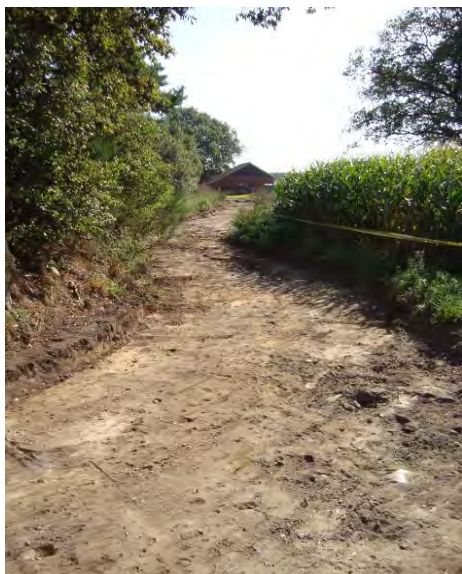
Foto 1  
bij afwijking G249-1

Nummer afwijking	G249-1
Datum geconstateerd	19-09-2009
Locatie	restverontreiniging op zuidelijk deel van de locatie (M004)
Omschrijving aangetroffen verontreiniging	asbest
Gemeld aan directievoerder: naam, datum en tijd	T. Sothewes/ B. Gerards
Gemeld aan bevoegd gezag: naam, datum en tijd	
Kenmerk meldingen	
Verontreinigingstype	asbest
Geschatte hoeveelheid	n.b.
Noodzakelijke aanpassingen SP, V&G-plan en/of beschikking	
Gemaakte afspraken / acties	Ivm afwerking met asfalt wordt maar tot 30 cm ontgraven. Daarom is een restverontreiniging achtergebleven. Op de scheiding van de restverontreiniging en het schone aanvulmateriaal is een scheidingsdoek cq. folie aangebracht.
Bijzonderheden	Er is een restverontreiniging achtergebleven. Op de scheiding van de restverontreiniging en het schone aanvulmateriaal is een scheidingsdoek cq. folie aangebracht.

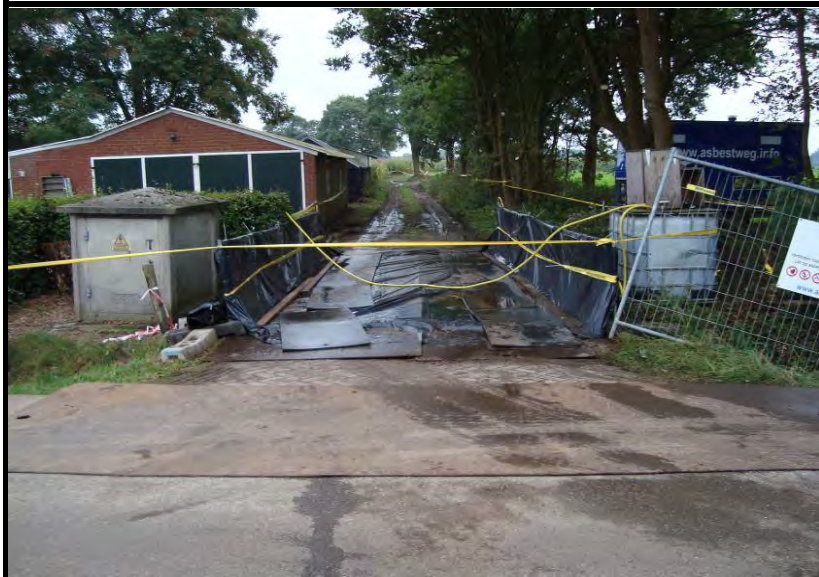
Foto 1  
bij afwijking G249-2

Nummer afwijking	G249-2
Datum geconstateerd	17-9-2009
Locatie	berm langs locatie
Omschrijving aangetroffen verontreiniging	asbesthoudend materiaal
Gemeld aan directievoerder: naam, datum en tijd	T. Sothewes/ B. Gerards
Gemeld aan bevoegd gezag: naam, datum en tijd	
Kenmerk meldingen	
Verontreinigingstype	asbesthoudend materiaal
Geschatte hoeveelheid	n.b.
Noodzakelijke aanpassingen SP, V&G-plan en/of beschikking	de verontreiniging wordt iets breder ontgraven
Gemaakte afspraken / acties	het asbesthoudend materiaal in de berm wordt ontgraven (algemene afspraak t.a.v. berm)
Bijzonderheden	het asbesthoudend materiaal in de berm wordt ontgraven (algemene afspraak t.a.v. berm). Hierdoor wordt er meer verontreinigd materiaal ontgraven dan gepland

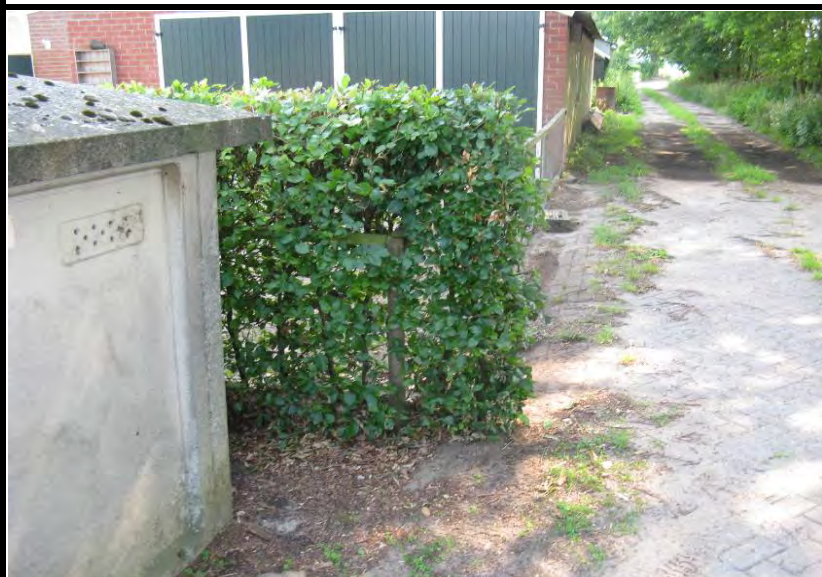
Foto 1  
bij afwijking G249-3

Nummer afwijking	G249-3
Datum geconstateerd	27-2-2009
Locatie	noordelijk deel van de locatie tot aan de Hochtweg
Omschrijving aangetroffen verontreiniging	asbesthoudend materiaal onder klinkerverharding
Gemeld aan directievoerder: naam, datum en tijd	formulier eerste contact
Gemeld aan bevoegd gezag: naam, datum en tijd	
Kenmerk meldingen	formulier eerste contact
Verontreinigingstype	asbesthoudend materiaal onder klinkerverharding
Geschatte hoeveelheid	n.b.
Noodzakelijke aanpassingen SP, V&G-plan en/of beschikking	de verontreiniging wordt verder ontgraven
Gemaakte afspraken / acties	De klinkerverharding, met de onderliggende met asbest verontreinigde grond, wordt ontgraven tot zintuiglijk schoon en maximaal tot aan de Hochtweg
Bijzonderheden	De klinkerverharding, met de onderliggende met asbest verontreinigde grond, wordt ontgraven tot zintuiglijk schoon en maximaal tot aan de Hochtweg. Dit heeft tot gevolg dat er meer verontreinigd materiaal wordt ontgraven dan gepland.
