PLAN VAN AANPAK BEHEERSING BODEM-
RISICO'S

WATERSTROMEN STEENDEREN

OLBURGSEWEG 42A

Plan van aanpak beheersing bodemrisico's Inrichting "Waterstromen Steenderen" Olburgseweg 42a te Olburgen in de gemeente Bronckhorst

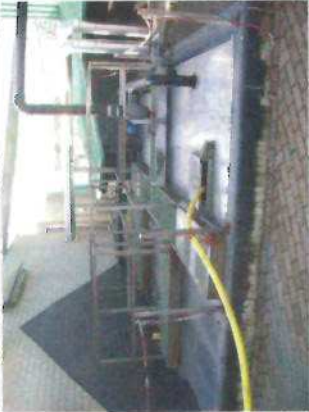
Beschrijving	Risicobeoordeling	Foto	Advies
2. Neutralisatiekelders In de twee neutralisatiekelders wordt afvalwater vanuit de ontvangstkelder geneutraliseerd met afvalwater uit de anaërobe reactoren. De neutralisatiekelders zijn van beton en liggen in een goed toegankelijke kelder. De neutralisatiekelders hebben een beperkte inhoud van circa 12 m ³ en liggen tot een diepte gelijk aan de keldervloer. De kelders zijn visueel goed inspecteerbaar.	Activiteit 1.4 (basisscore 4) <i>Opslag in put / bassin</i> Systeemontwerp Kerende voorziening Beheermaatregelen Visueel toezicht, faciliteiten en personeel Eindscore: 1 Bodemrisico: Verwaarloosbaar (A)

Aandachtspunten: Geen Verbeteropties: Geen Toelichting: Om een verwaarloosbaar bodemrisico te realiseren dient de put volgens de NRB strikt genomen volgens CUR/PBV-44 te worden gecertificeerd als vloestofdichte opvangvoorziening. De neutralisatiekelders zijn echter beperkt van omvang, liggen in een kelderruimte en de bodem bestaat uit dezelfde vloer als de keldervloer. Daardoor is het aannemelijk dat een eventueel defect of een lekkage direct visueel waarneembaar is, bijvoorbeeld bij scheurvorming in de vloer van de kelder of door instroming van afvalwater in de kelder. Dergelijke waarnemingen zijn niet gedaan en het is daarom redelijk te veronderstellen dat de neutralisatiekelders lekdicht zijn. Daarmee is het bodemrisico verwaarloosbaar.

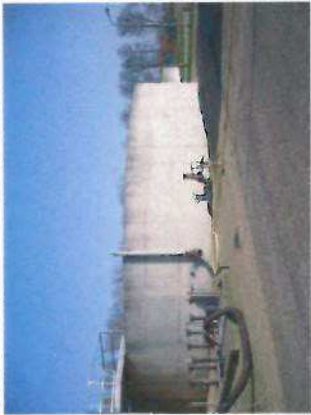
Beschrijving	Risicobeoordeling	Foto	Advies
4. Slibopslagtank Op de awzi is een slibopslagtank in gebruik voor de opslag van zuiveringslib uit de fosfaat en stikstofverwijdering. De bak is van beton en heeft een volume van 600 m ³ . De bodem van de bakken ligt vermoedelijk grofweg op maaiveldniveau. De bak verkeert visueel in goede staat van onderhoud; in de betonconstructie zijn geen scheuren waargenomen.	Activiteit 1.4 (basisscore 4) <i>Opslag in put / bassin</i> Systeemontwerp Kerende voorziening Beheermaatregelen Visueel toezicht, faciliteiten en personeel Eindscore: 3 Bodemrisico: Hoog (C)

Aandachtspunten: Geen Verbeteropties: CUR/PBV-44 Toelichting: Om een verwaarloosbaar bodemrisico te realiseren dient de opslagtank volgens CUR/PBV-44 te worden gecertificeerd als vloestofdichte opvangvoorziening. Indien dit niet mogelijk blijkt, dan kan op grond van de NRB geen verwaarloosbaar bodemrisico worden gerealiseerd. Naar oordeel van Tauw kan dan een 'aanvaardbaar risico' worden gerealiseerd door de volgende maatregelen te treffen: <ul style="list-style-type: none">• De implementatie van gericht toezicht op de betonconstructie om scheurvorming, aantasting en verzakking vroegtijdig op te merken• De implementatie van een noodplan gericht op voorzienbare incidenten• Grondwatermonitoring om bodembelasting te detecteren

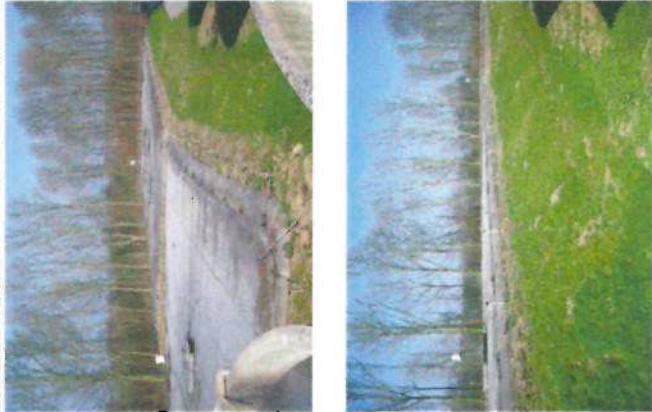
Beschrijving	Risicobeoordeling	Foto	Advies
6. Slibzakken Inkomend afvalwater wordt gebufferd in twee bufferzakken van ieder 1200 m ³ . De bufferzakken zijn van kunststof. De bufferzakken zijn op een zandbed op maaiveldniveau gelegd en omgeven door een aarden wal. De aanvoer en afvoer van afvalwater uit de bufferzakken en de buffercapaciteit wordt continue geregistreerd met behulp van een besturingsprogramma.	Activiteit 1.4 (basisscore 4) <i>Opslag in put / bassin</i> Systeemonwerp Kerende voorziening, lekdetectie Beheermaatregelen Visueel toezicht, faciliteiten en personeel Eindscore: 1 Bodemrisico: Verwaarloosbaar (A)

Aandachtspunten: Geen Verbeteropties: Geen Toelichting: De bufferzakken zijn op maaiveldniveau aangelegd en in geval van een lekkage is het te verwachten dat verspreiding van afvalwater door de aarden wal zal plaatsvinden. Lekkage wordt dan op het naastgelegen terrein waargenomen door plasvorming. In geval van een ernstige lekkage is zelfs niet uit te sluiten dat een deel van de wal wordt weggespoeld. Omdat eventuele lekkages direct waarneembaar zijn, en dergelijke waarnemingen nu niet zijn gedaan, mag aangenomen worden dat de buffers lek dicht zijn. Daarmee is het bodemrisico verwaarloosbaar. De continue registratie van de bufferzakken kan opgevat worden als een administratieve vorm van lekdetectie en vormt aanvullend een preventief instrument om de lek dichtheid van de bufferzakken te monitoren.

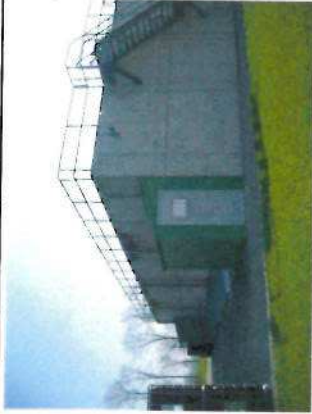
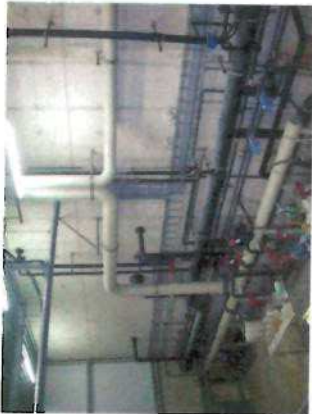
Beschrijving	Risicobeoordeling	Foto	Advies
7. Fosfaat en stikstofverwijdering In het fosfaat en stikstofverwijdering gebouw wordt de bulk aan fosfaat en stikstof uit het voorgezuiverde afvalwater verwijderd. Dit gebeurt in twee afgesloten betonnen bakken met ieder een volume van 600 m ³ . De betonbakken liggen verdiept aangelegd en zijn vrij inspecteerbaar aan de lange zijden van de bakken. De aansluitingen voor de invoer en afvoer van afvalwater bevinden zich eveneens aan deze zijden en zijn daarmee goed inspecteerbaar. De betonconstructie verkeert visueel in goede staat.	Activiteit 1.4 (basisscore 4) <i>Opslag in put / bassin</i> Systeemontwerp Kerende voorziening Beheermaatregelen Visueel toezicht, faciliteiten en personeel Eindscore: 1 Bodemrisico: Verwaarloosbaar (A)

Aandachtspunten: Geen Verbeteropties: Geen Toelichting: Om een verwaarloosbaar bodemrisico te realiseren dienen de bakken volgens CUR/PBV-44 te worden gecertificeerd als vloestofdichte opvangvoorziening. Het overgrote deel van de betonconstructies is echter goed inspecteerbaar en de belangrijkste risicopunten (de aansluitingen van de aanvoer en afvoerleidingen) zijn eveneens goed visueel inspecteerbaar. Daarbij komt dat het aannemelijk is dat eventuele scheurvorming in de niet te inspecteren delen van de betonconstructie ook door zal lopen en waarneembaar zal zijn in de inspecteerbare delen van het gebouw. Als zodanig is Tauw van mening dat eventuele gebreken of onvolkomenheden snel zullen worden opgemerkt, wat maakt dat het feitelijke bodemrisico als verwaarloosbaar wordt beoordeeld.

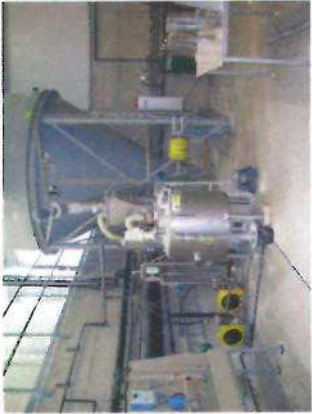
Beschrijving	Risicobeoordeling	Foto	Advies
8. Opslag en aanmaak magnesium In een verdiept gedeelte in het fosfaat en stikstof verwijderingsgebouw staat een opslagtank met magnesiumoxide opgesteld. Magnesiumoxide wordt toegevoegd aan het zuiveringsproces en bevindt zich in poedervorm in de tank. Vanuit de tank wordt het poeder aan een aanmaakbak (voorgroond) gedoseerd waarin het poeder in water wordt opgelost. De aanmaaktanks staat opgesteld op een verdiepte betonnen vloer die in goede staat van onderhoud verkeert. De vloer is juist onder de aanmaaktank voorzien van een goot die afwaterd op de drainwatertank elders in het gebouw.	Activiteit 4.1 (basisscore 4) <i>Gesloten proces of bewerking</i> Systeemonwerp Gesloten systeem, kerende voorziening Beheermaatregelen Visueel toezicht, faciliteiten en personeel Eindscore: 1 Bodemrisico: Verwaarloosbaar (A)

Aandachtspunten: Geen Verbeteropties: Geen Toelichting: De opslagtank met poedervormig magnesiumoxide wordt in het kader van preventieve bodembescherming niet relevant geacht.

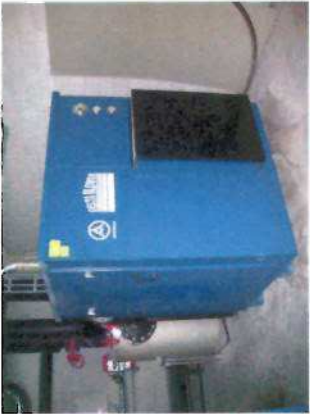
Beschrijving	Risicobeoordeling	Foto	Advies
11. Blowers Blowers worden toegepast om zuurstof aan het zuiveringsproces toe te voeren. In het fosfaat en stikstofverwijderingsgebouw zijn 3 blowers geplaatst. De installaties staan opgesteld op een betonnen vloer die in goede staat van onderhoud verkeert.	Activiteit 4.1 (basisscore 4) <i>Gesloten proces of bewerking</i> Systeemontwerp Gesloten systeem, kerende voorziening, in pandig Beheermaatregelen Visueel toezicht, faciliteiten en personeel Eindscore: 1 Bodemrisico: Verwaarloosbaar (A)

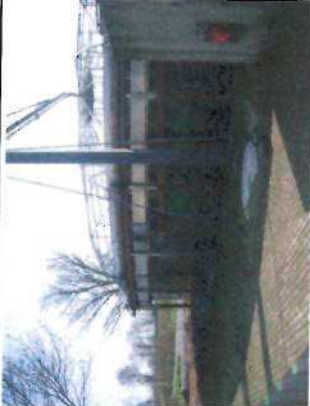
Beschrijving	Risicobeoordeling	Foto	Advies
12. Opslagtank afvalwater Op de awzi is een voormalige nabezinktank aanwezig die op het moment van inspectie werd omgebouwd tot een opslagtank voor influent dat per as wordt aangevoerd. De samenstelling van het afvalwater zal daarbij variëren, afhankelijk van de leverancier, echter dient wel goed biologisch afbreekbaar te zijn. Tevens zal de tank zorgdragen voor calamiteitenopvang. De tank heeft een betonnen bodem waarin op verschillende plaatsen scheurvorming is waargenomen. De wanden van de tank bestaan uit geëmailleerd staal. Een losplaats voor de tank is vooralsnog niet geprojecteerd.	Activiteit 1.2 (basiscore 3) <i>Opslag in bovengrondse tank, met bodemplaat</i> Systeemontwerp - Beheermaatregelen - Eindscore: - Bodemrisico: -

Aandachtspunten: Geen Verbeteropties: Reparatie, inspectie en keuring CUR/PBV-44 Toelichting: De activiteit is vooralsnog niet beoordeeld omdat de tank nog niet operationeel is. De bodemplaat van de tank is op dit moment echter niet lekdicht. Voordat afvalwater in de tank wordt opgeslagen, wordt geadviseerd de tank te repareren. Vervolgens dient de tank te worden geïnspecteerd en gecertificeerd als vloeistofdichte opvangvoorziening (conform CUR/PBV-44), zodat op grond van de NRB een verwaarloosbaar bodemrisico wordt gerealiseerd.

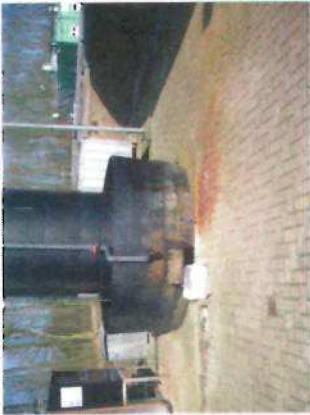
Beschrijving	Risicobeoordeling	Foto	Advies
16. Losplaats natronloog Natronloog wordt vanuit tankwagens in de opslagtank gelost. De losplaats is aan de voorzijde van de tank en bestaat uit reguliere klinkerverharding.	Activiteit 2.1 (basisscore 4) <i>Los- en laadactiviteiten</i> Systeemontwerp Overvulbeveiliging Beheermaatregelen Visueel toezicht, vulinstructie, faciliteiten en personeel Eindscore: 4 Bodemrisico: Hoog (C)

Aandachtspunten: Geen Verbeteropties: Losplaats construeren Toelichting: Om een verwaarloosbaar bodemrisico te realiseren dient een vloestofkerende losplaats te worden aangelegd. Adequate afvoer van hemelwater is daarbij een belangrijk aandachtspunt.

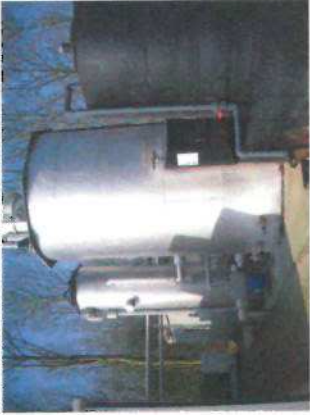
17. Ontzwaveling biogas De ontzwavelingsinstallatie wordt gebruikt om zwavelcomponenten uit biogas te verwijderen. De installatie is een volledig gesloten systeem dat bestaat uit een aantal kolommen waarin het biogas gestript wordt. De installatie wordt beheerd en onderhouden door de energieleverancier. De installatie staat opgesteld op een betonplaat.	Activiteit 4.1 (basisscore 4) <i>Gesloten proces of bewerking</i> Systeemontwerp Gesloten systeem, kerende voorziening, aandacht voor afvoer van hemelwater Beheermaatregelen Onderhoudsprogramma, systeemininspectie, visueel toezicht, faciliteiten en personeel Eindscore: 1 Bodemrisico: Verwaarloosbaar (A)

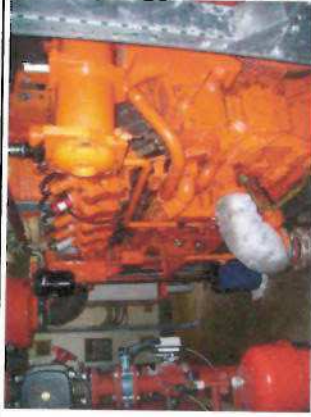
Beschrijving	Risicobeoordeling	Foto	Advies
18. WKK installatie Biogas afkomstig van de vergisting wordt in een WKK-installatie benut ten behoeve van energieopwekking. De installatie bevindt zich in een afgesloten ruimte voorzien van een betonvloer. De WKK-installatie staat opgesteld in een lekbak. De gehele ruimte maakt een ordelijke indruk.	Activiteit 4.1 (basisscore 4) <i>Gesloten proces of bewerking</i> Systeemontwerp Gesloten systeem, kerende voorziening, aandacht voor afvoer van hemelwater Beheermaatregelen Visueel toezicht, faciliteiten en personeel

Aandachtspunten: Geen Verbeteropties: Geen Toelichting: -
Eindscore: 1 Bodemrisico: Verwaarloosbaar (A)

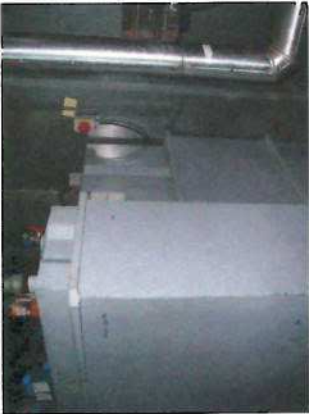
Beschrijving	Risicobeoordeling	Foto	Advies
19. Olie tanks WKK-installatie In de ruimte bij de WKK-installatie staan twee opslagtanks opgesteld waarin motorolie en afgewerkte olie van de installatie worden opgeslagen. De tanks hebben een volume van 720 en 1800 liter en staan opgesteld in lekbakken. De tanks zijn voorzien van niveaumeting en ontluchting bovenop de tanks. De vloer in de kelder is van beton en kan opgevat worden als een vloestofkerende voorziening. De tanks worden periodiek geleegd en gevuld met een tankwagen, waarvoor op de tanks koppelingen zijn aangebracht.	Activiteit 1.3 (basisscore 2) <i>Opslag in bovengrondse tank, vrij van de grond</i> Systeemontwerp Kerende voorziening, lekbak Beheermaatregelen Visueel toezicht, faciliteiten en personeel Eindscore: 1 Bodemrisico: Verwaarloosbaar (A)

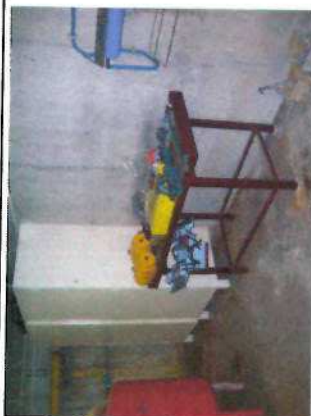
Beschrijving	Risicobeoordeling	Foto	Advies
20. Onderhoudswerkplaats			
In de kelder van het kantoor bevindt zich een werkplaats waar incidenteel kleinschalige werkzaamheden kunnen worden verricht. Hierbij wordt voornamelijk handgereedschap gebruikt; in de werkplaats zijn geen machines of installaties aanwezig.	Activiteit 5.3 (basisscore 4) <i>Activiteiten in werkplaatsen (zonder opslag)</i>

Aandachtspunten: Geen
	Systeemontwerp Kerende voorziening		Verbeteropties: Geen
	Beheermaatregelen Visueel toezicht, faciliteiten en personeel		Toelichting: -
De betonnen vloer ter plaatse is vloeistofkerend. In de werkplaats worden geen chemicaliën opgeslagen.	Eindscore: 1 Bodemrisico: Verwaarloosbaar (A)

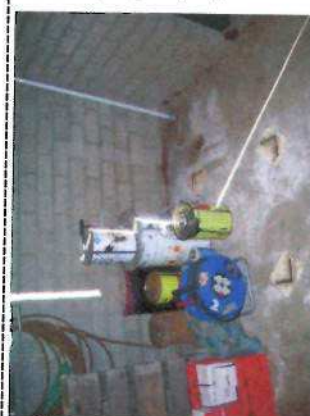
21. Opslag onderhoudsmiddelen			
In een afgesloten ruimte in het kantoorgebouw worden in beperkte hoeveelheden onderhoudsmiddelen en verven bewaard. De hoeveelheden van deze middelen zijn doorgaans minder dan 100 liter.	Activiteit 3.4 (basisscore 4) <i>Op- en overslag van vloeistoffen in emballage</i>

Aandachtspunten: Geen
	Systeemontwerp Kerende voorziening/lekbak, speciale emballage		Verbeteropties: Geen
	Beheermaatregelen Visueel toezicht, faciliteiten en personeel		Toelichting: -
In de opslagruimte bevindt zich een betonnen vloeistofkerende vloer. Onder de ruimte is de kelder onder het kantoorgebouw gesitueerd.	Eindscore: 1 Bodemrisico: Verwaarloosbaar (A)
