**DO-11**  
Tekeningnummer

**Plateau voormalige brugwachterswoning**  
**hoek Brugstraat-Rijksstraatweg te Baambrugge**

**Principe tekeningen renovatie en restauratie plateau**

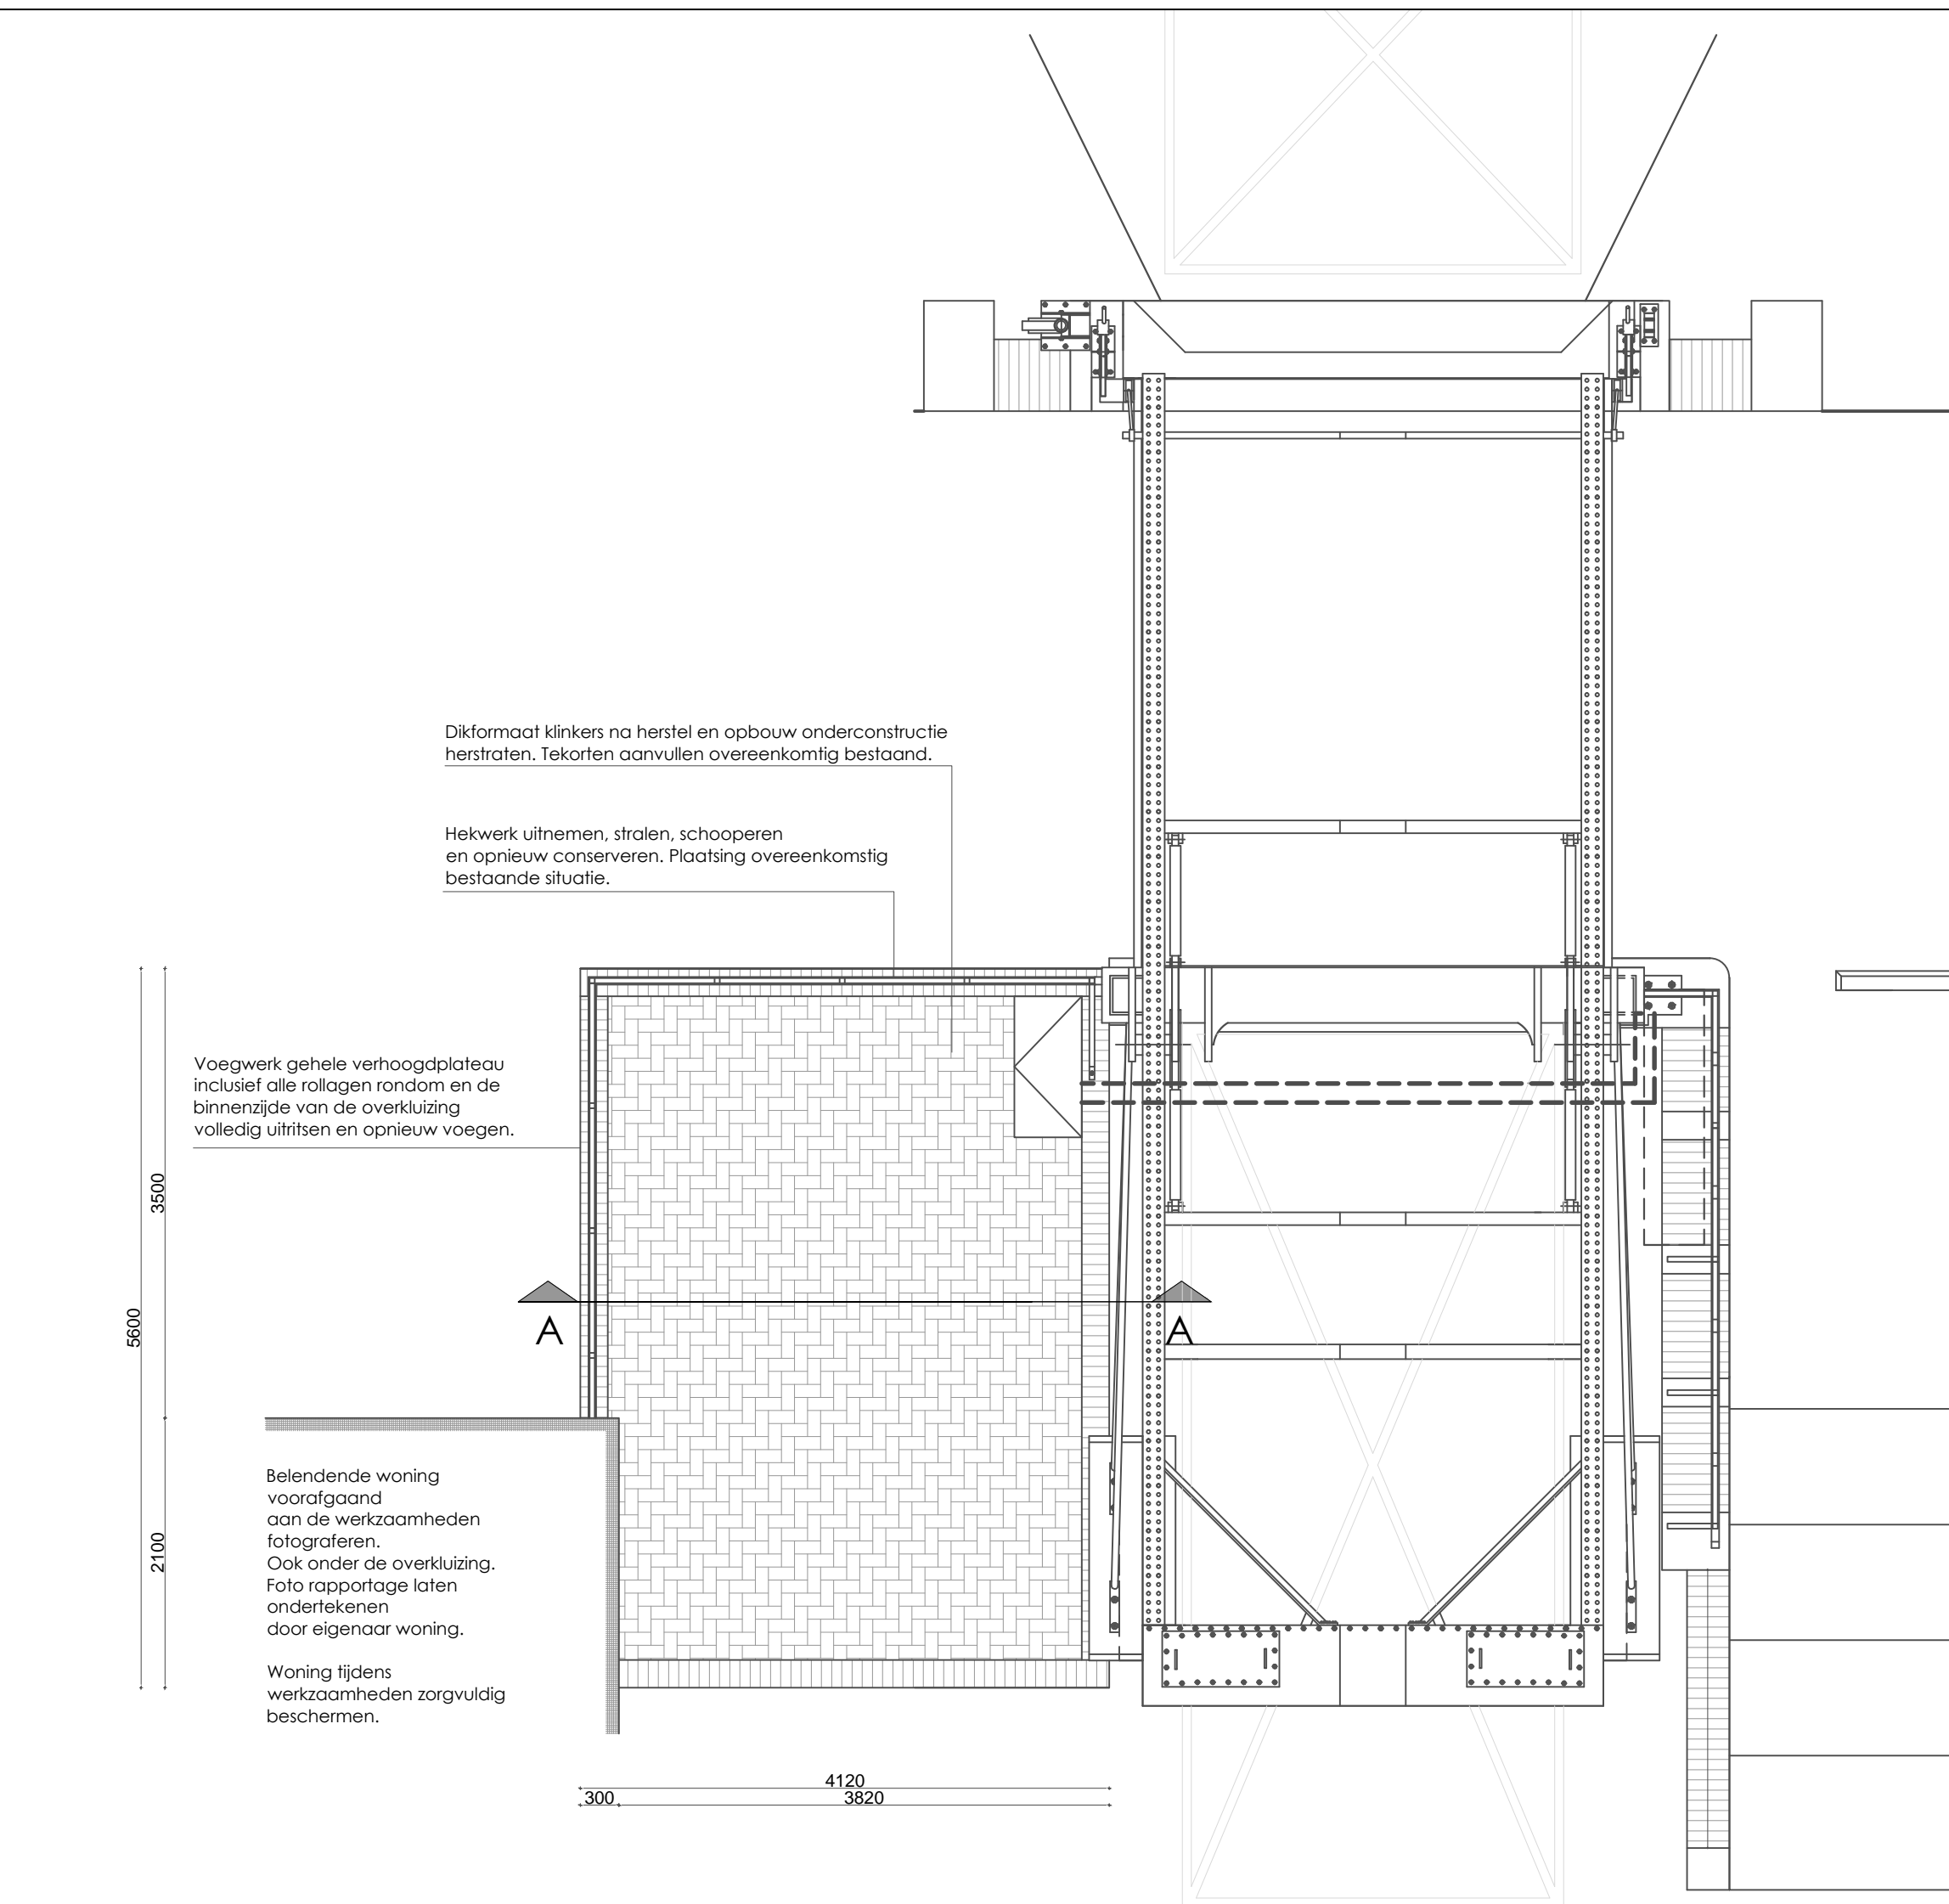
### Situatietekening verhoogd plateau nieuwe situatie

Bovenaanzicht bestaande situatie /nieuwe situatie  
blijft ongewijzigd (uitgezonderd positionering besturingskast en aanpassingen benodigd voor de verbreding van de brug)

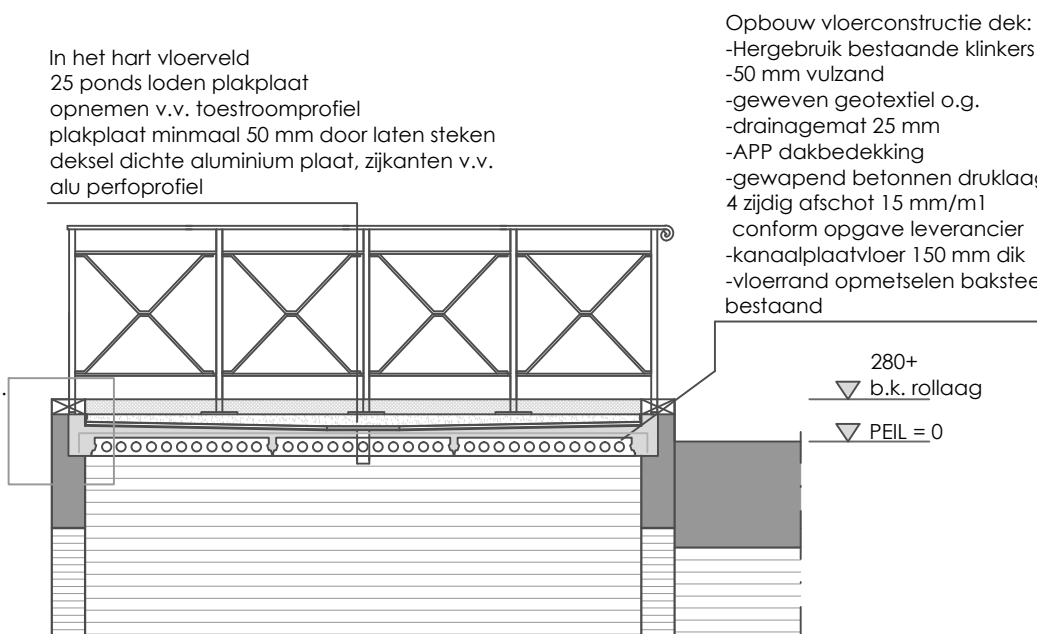
### Detail 01

(niet op school)

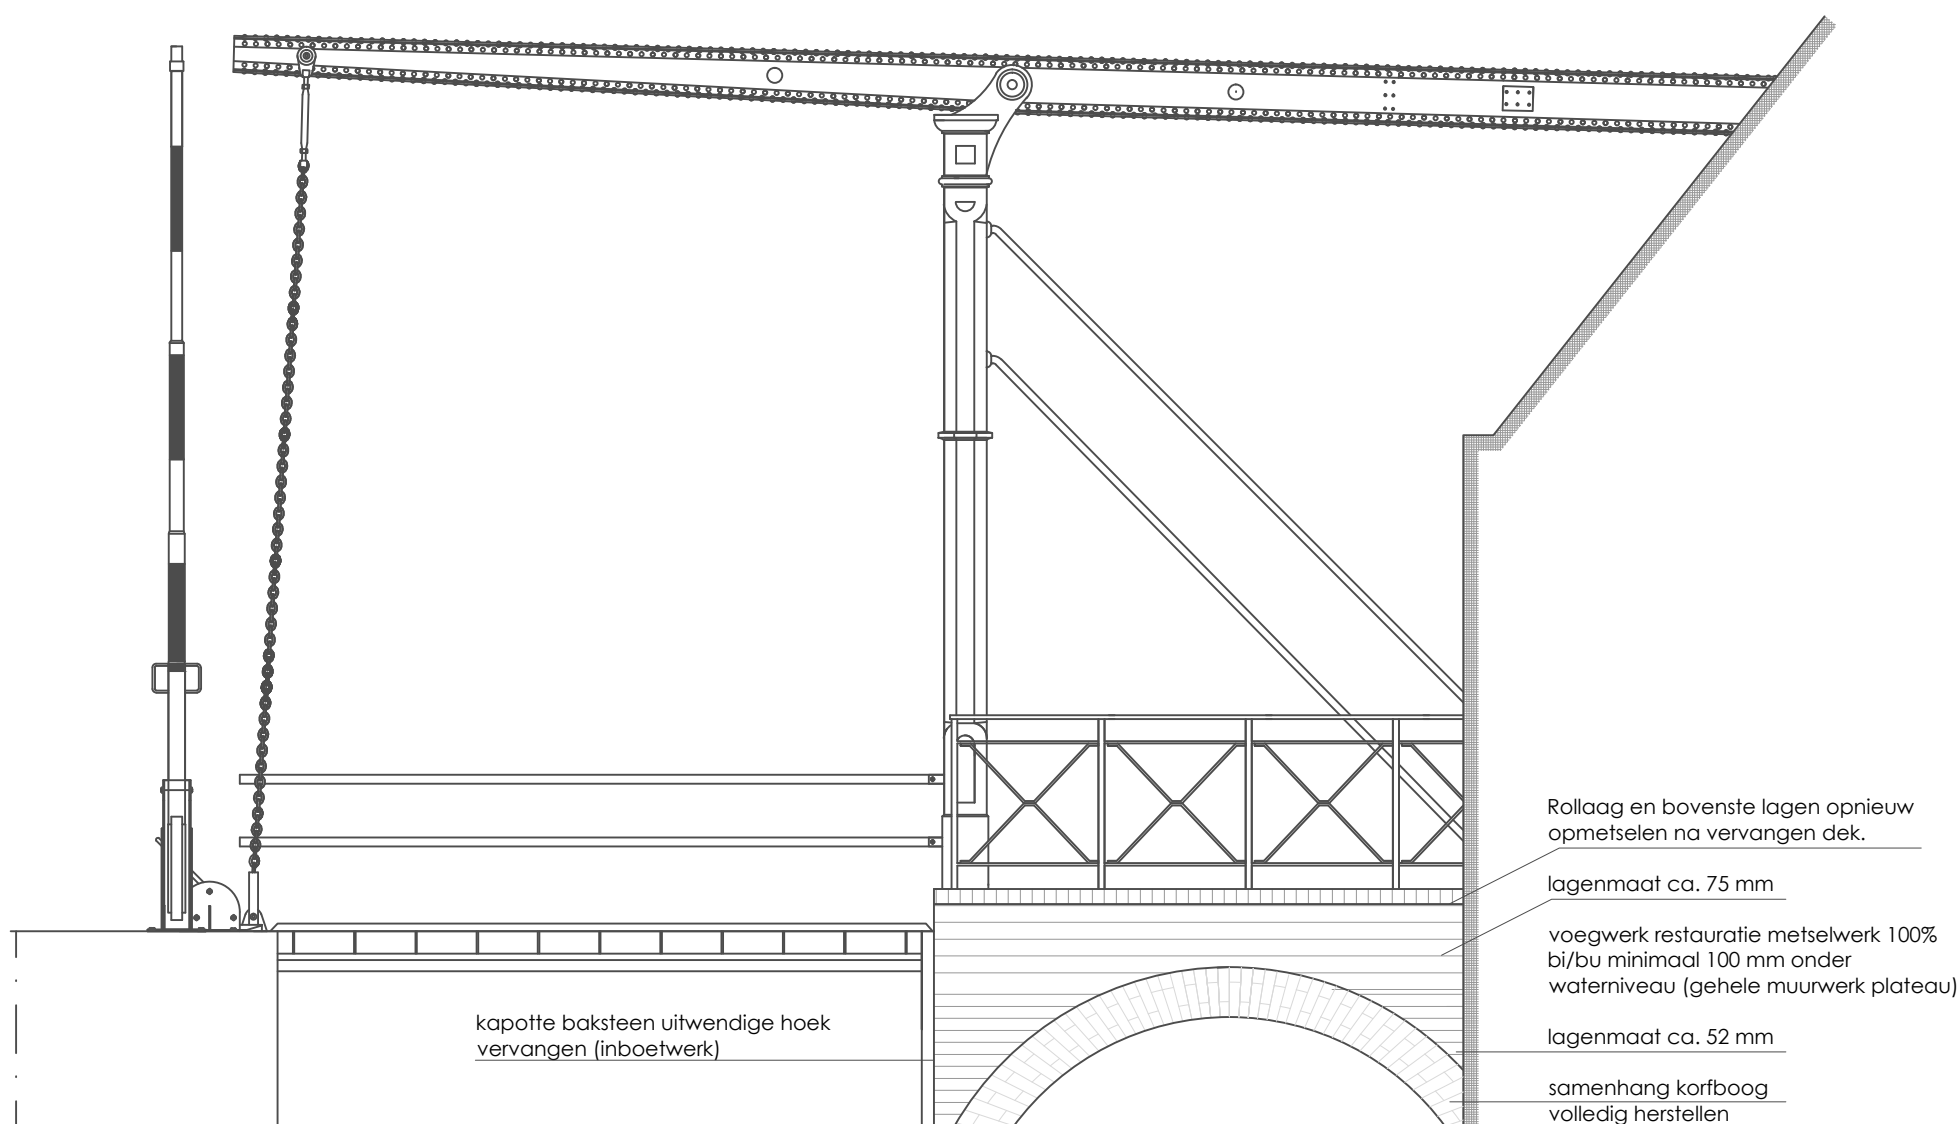
### Zijaanzicht plateau brugwachterswoning

Zijaanzicht vanaf de Angstel (noordwestzijde)  
Aanzicht nieuwe situatie overeenkomstig bestaand.

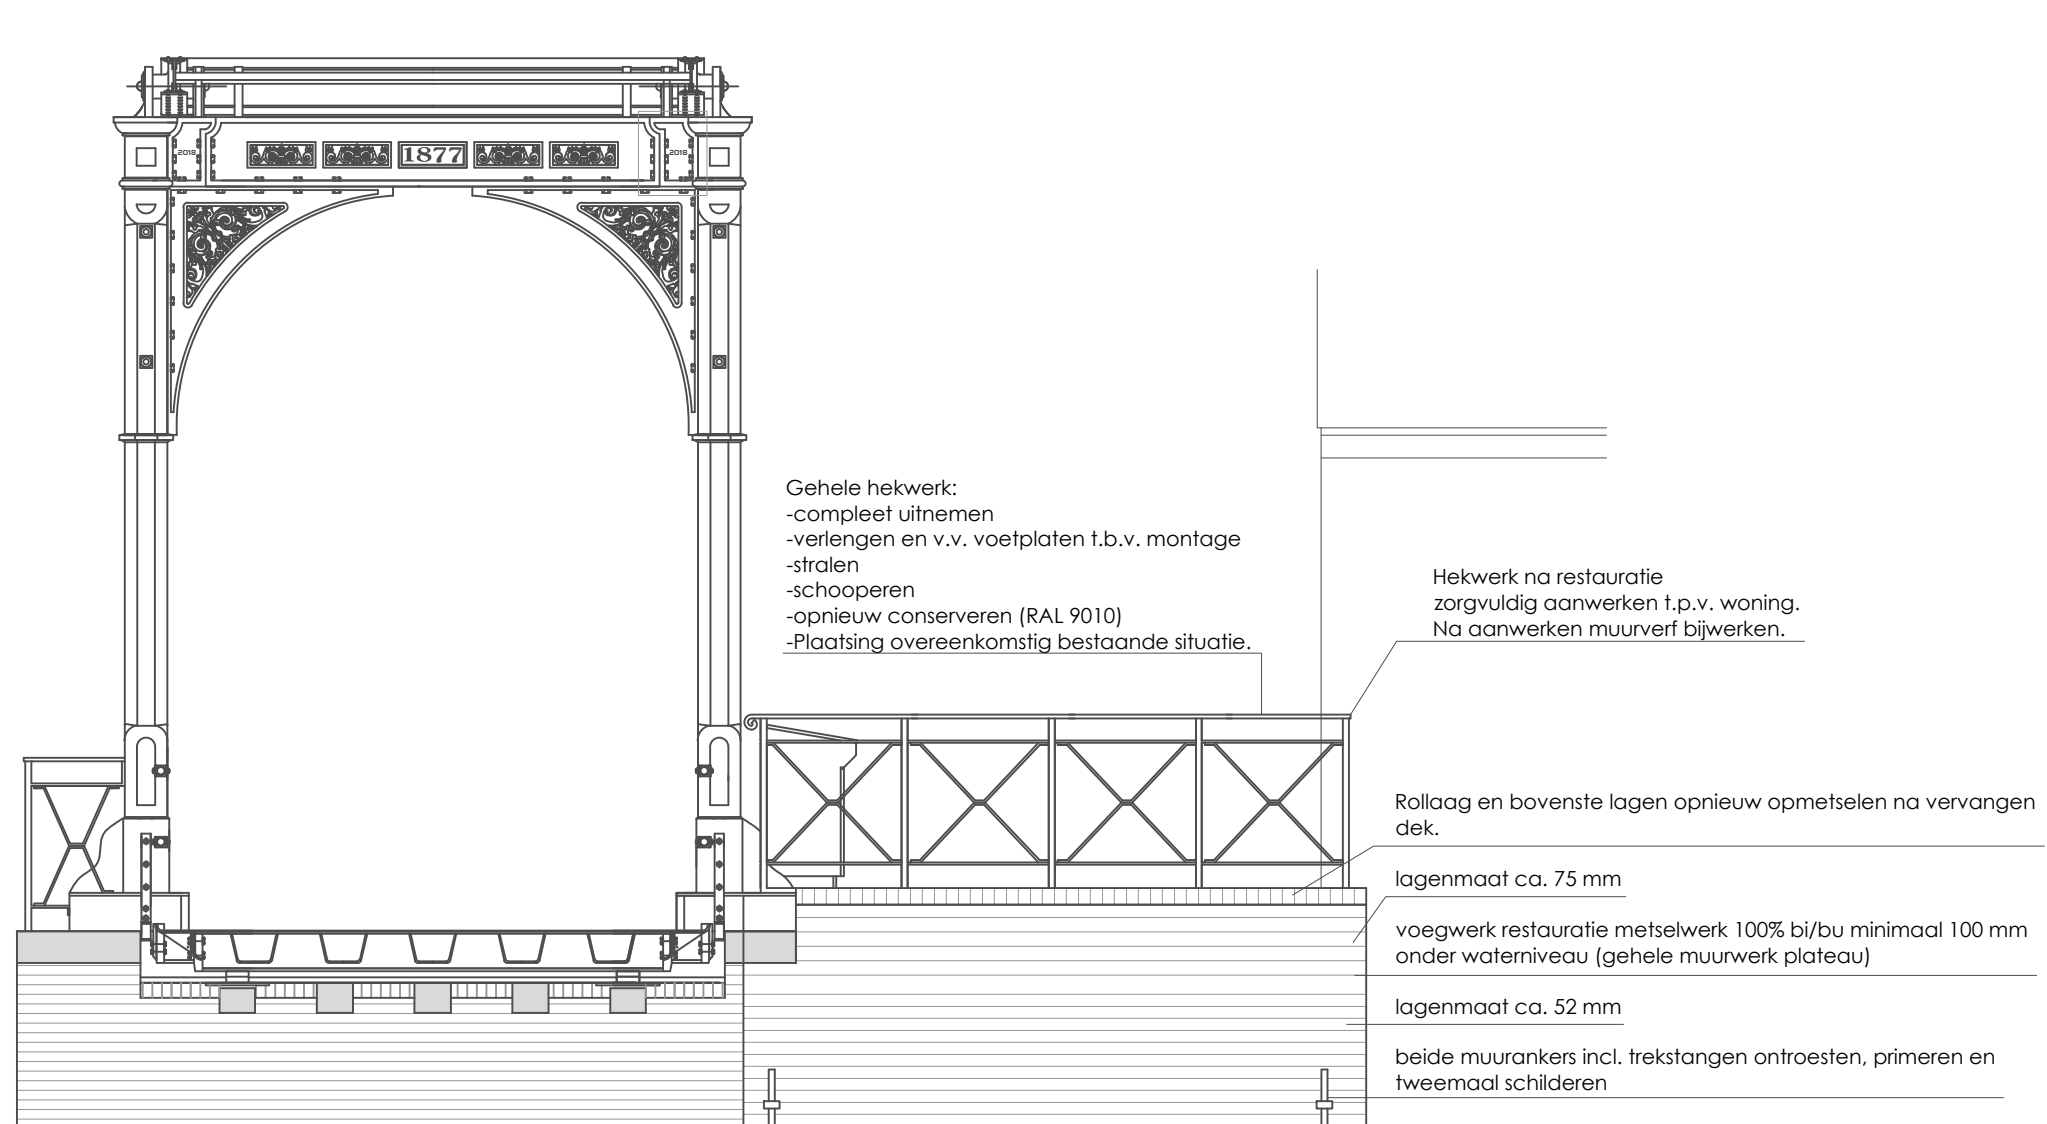
### Voorraanzicht plateau brugwachterswoning

Voorraanzicht vanaf de Angstel (noordoostzijde)  
Aanzicht nieuwe situatie overeenkomstig bestaand.
