**VERKENNEND BODEMONDERZOEK
VOLGENS ARVO 2011
MESSCHAERTSTRAAT 1 TE AMSTERDAM**

Opdrachtgever : OSZG (Vossius Gymnasium)
Messchaertstraat 1
1077 WS Amsterdam

projectnummer : ANL16-3363
Periode onderzoek : maart 2017
Datum rapportage : 5 april 2017

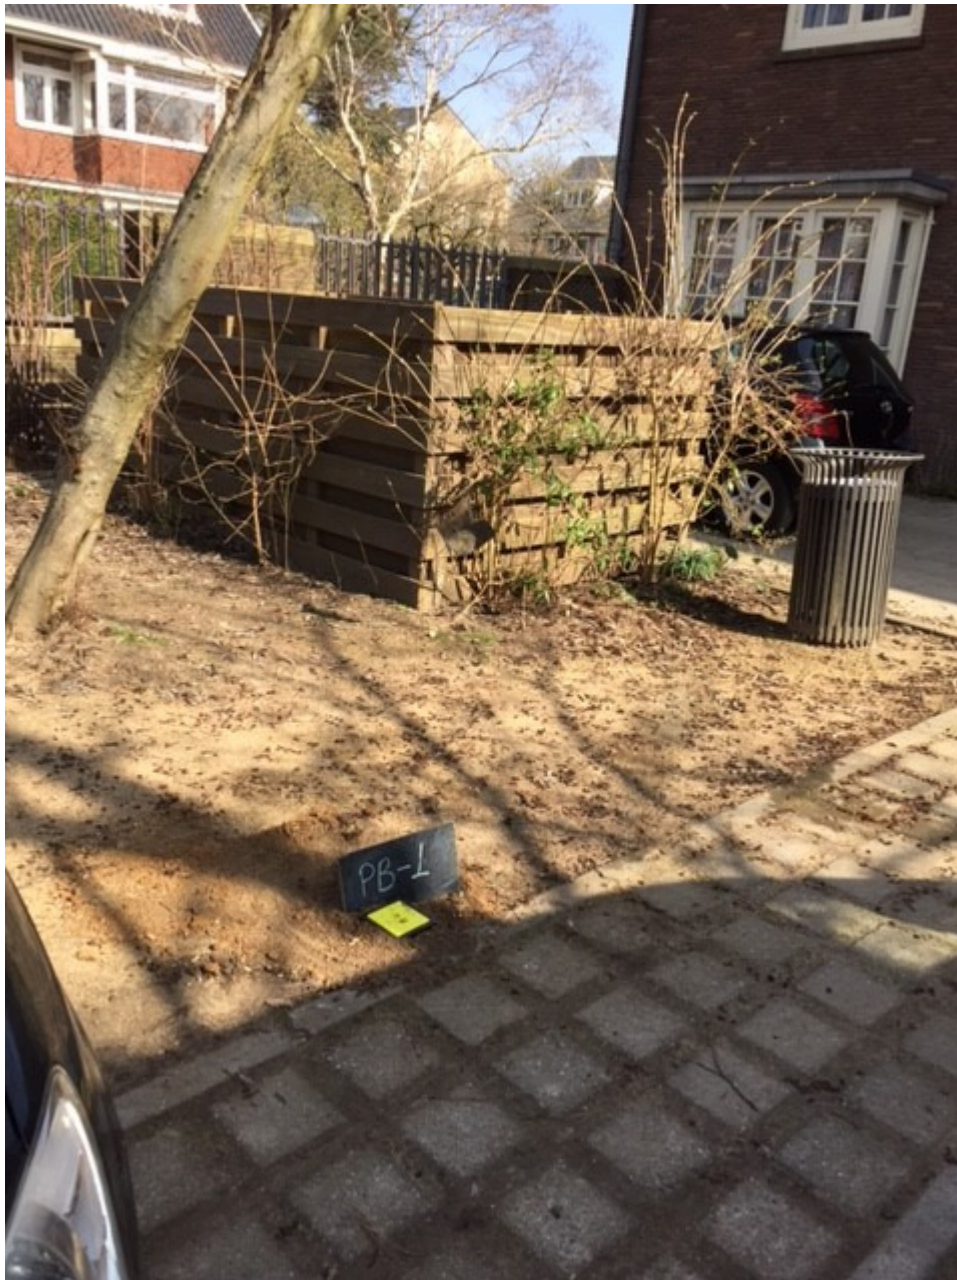
Foto 1: peilbuis P1 op schoolplein kijkend in noordoostelijke richting

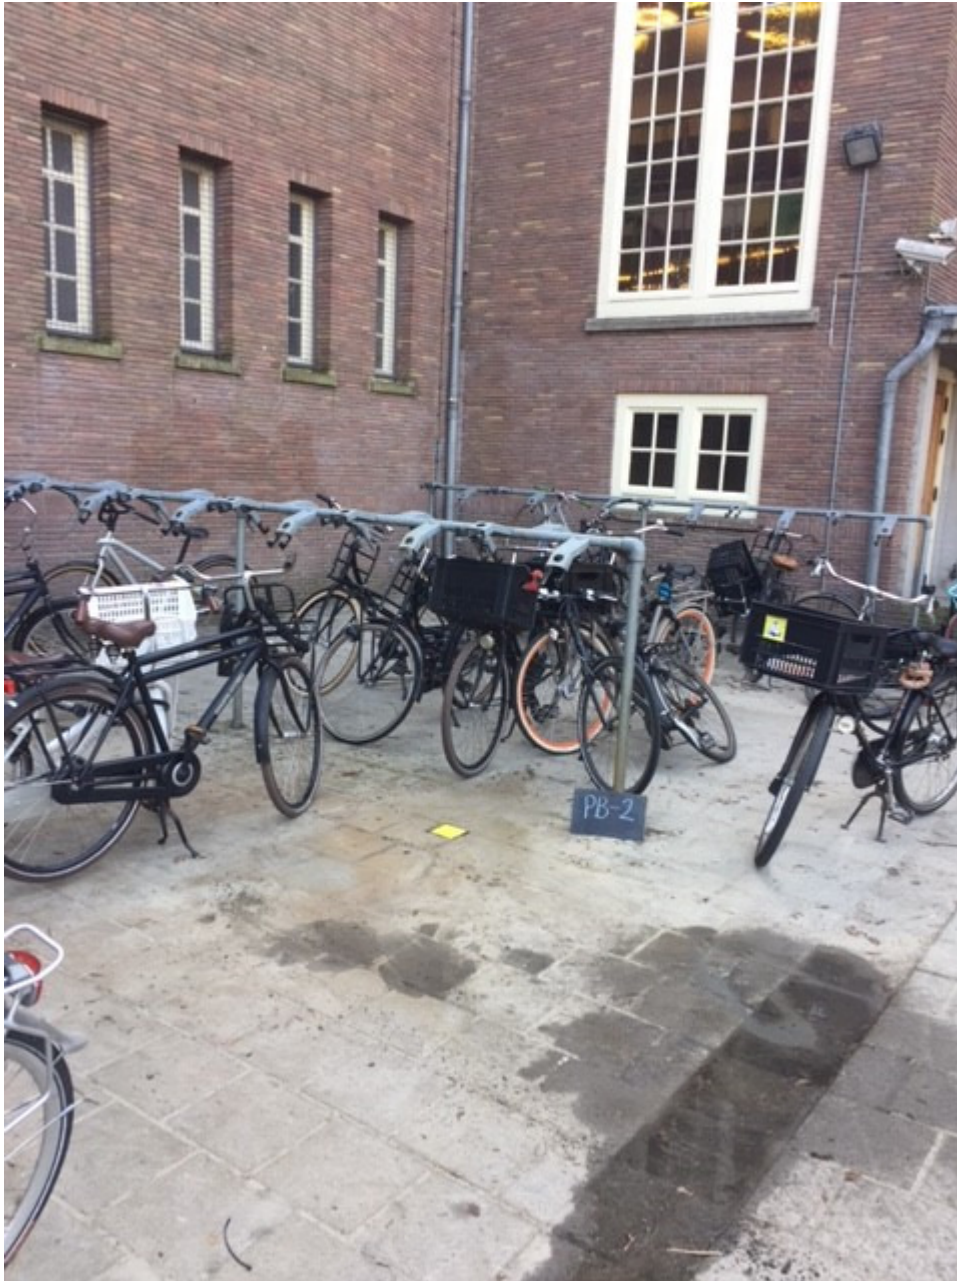
Foto 2: peilbuis P2 op schoolplein kijkend naar zuidwestelijke richting

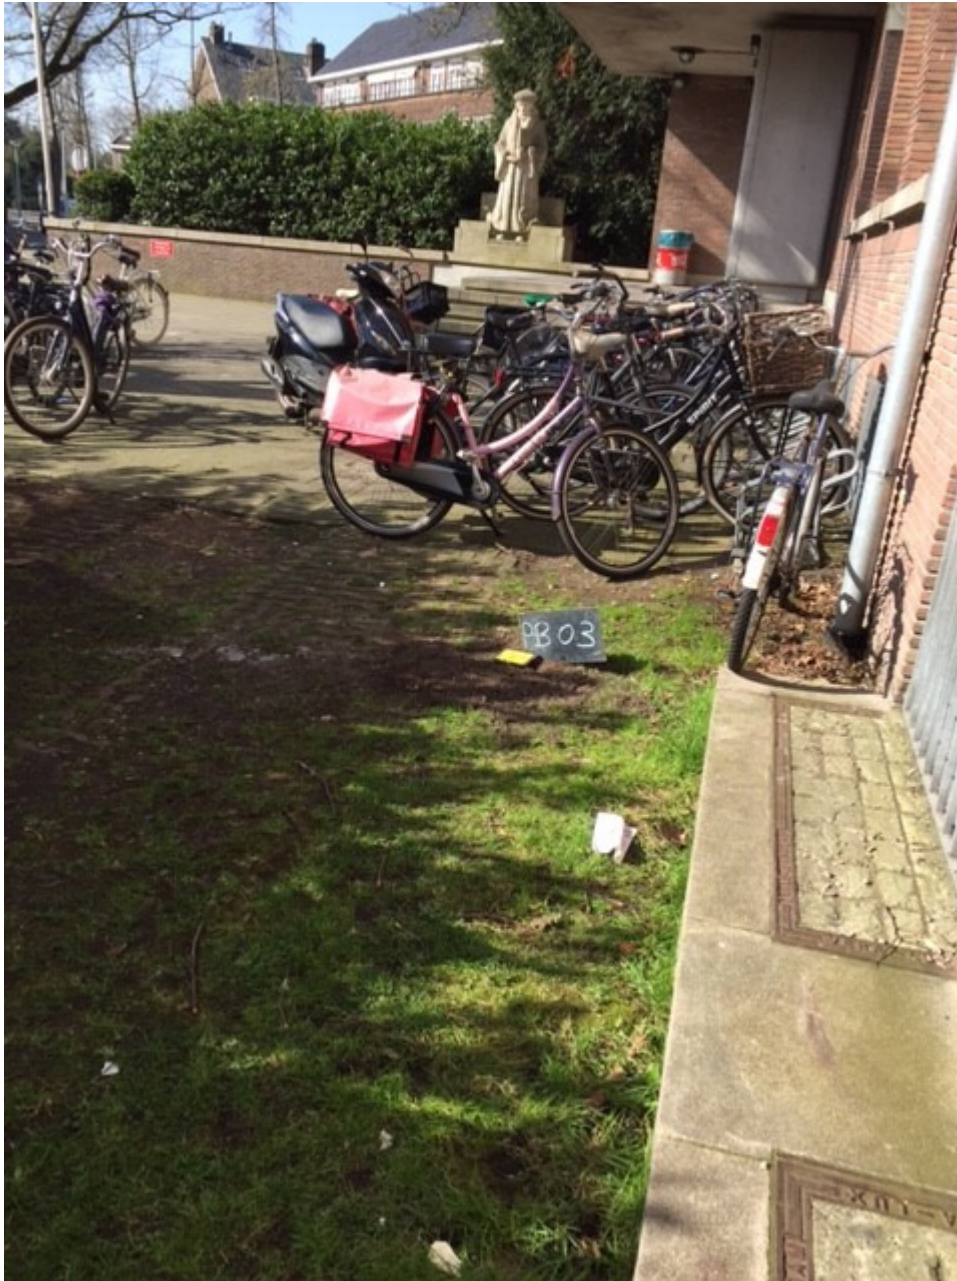
Foto 3: peilbuis P3 voorzijde school bij liftlocatie kijkend in westelijke richting

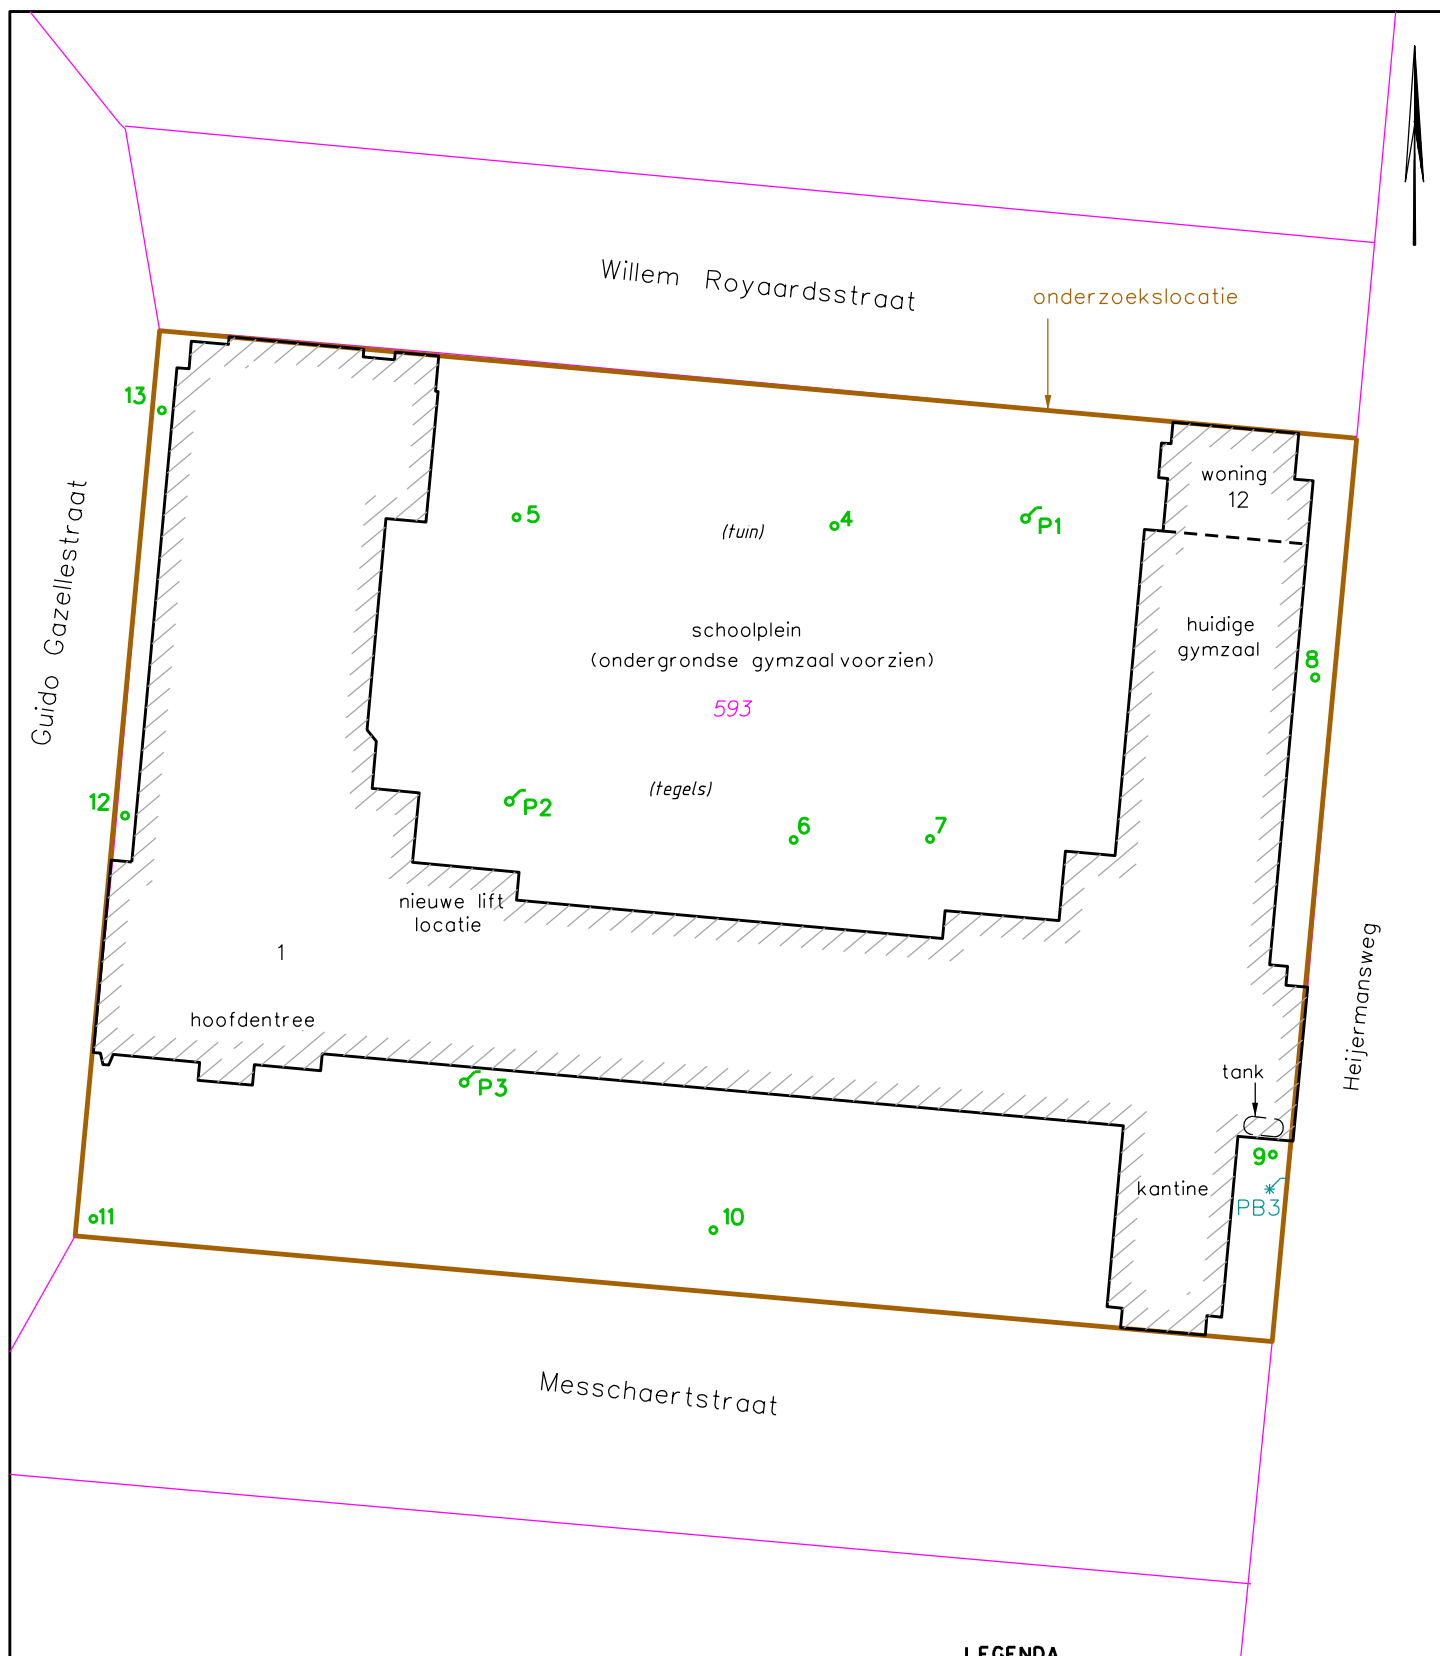
Situatietekening onderzoekslocatie

De situering van de boorpunten en de peilbuis is weergegeven in bijlage 2. De boorbeschrijvingen zijn opgenomen in bijlage 3.

onderwerp: overzichtstekening en locatie boringen
