Ongelijkvloerse Kruisingen, Haltes en Opstelterrein – Monitoringsplan

Project: Ombouw Amstelveenlijn

Documentnummer: VITAL-012429

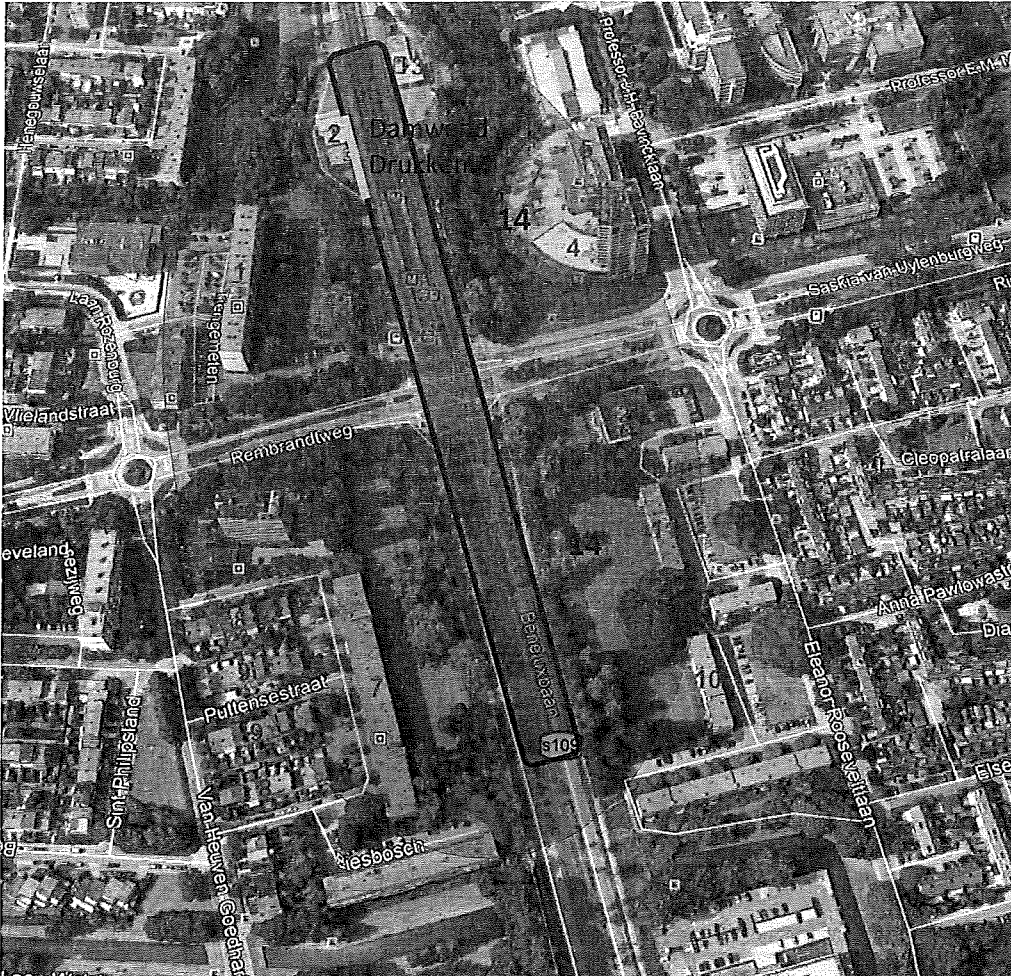
Figuur 4-2: Bovenaanzicht OGK Kronenburg (bouwuip = zwarte contour / risicocontour omgeving = rood)

In Figuur 4-2 is een bovenaanzicht gegeven van de risicocontour voor ongelijkvloerse kruising Kronenburg, de objecten binnen deze contour hebben een mogelijk raakvlak met de sloop- en bouwwerkzaamheden. Opgemerkt wordt dat de onderstaande risicocontour het maximale gebied is dat beïnvloed wordt door de bemalingswerkzaamheden. De risicocontour voor de overige werkzaamheden is kleiner, en wordt apart behandeld in de navolgende hoofdstukken.

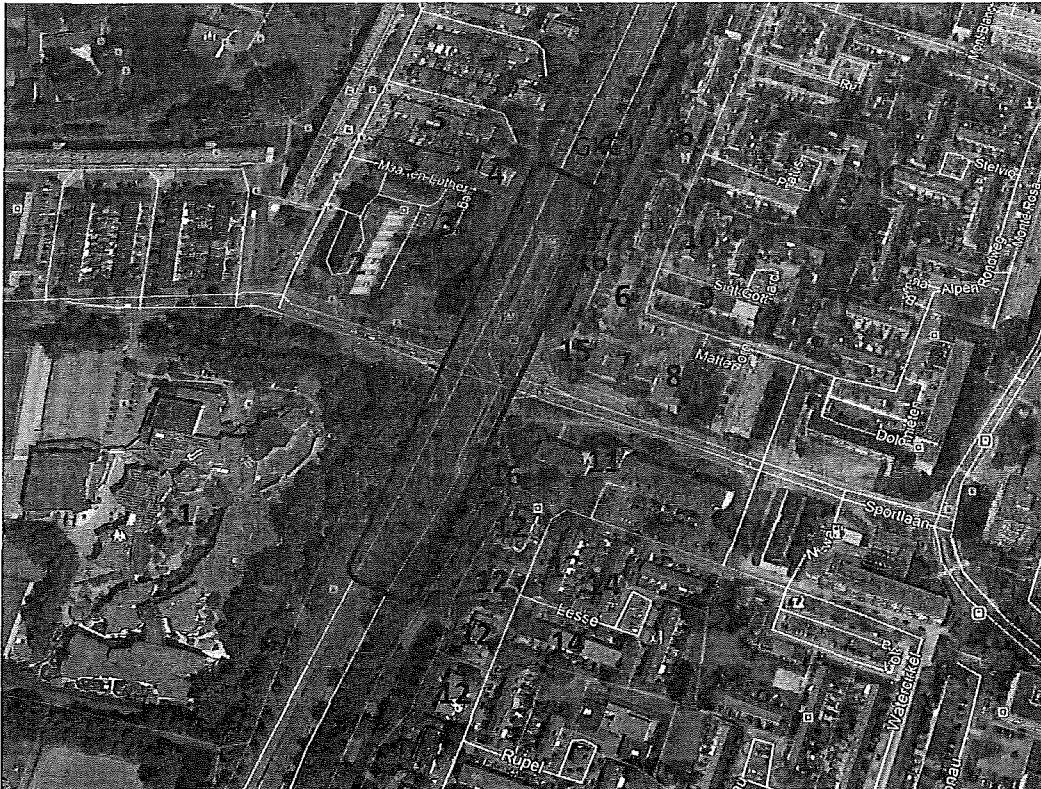
Voor de aanleg van de bouwkuip voor de ongelijkvloerse kruising zijn een aantal onverankerde damwandconstructies voorzien om de Beneluxbaan naar buiten te kunnen verplaatsen [13]. Deze onverankerde damwanden hebben een puntniveau tot enkele in het Pleistocene zand, en worden met een hoog frequent trilblok op diepte gebracht.

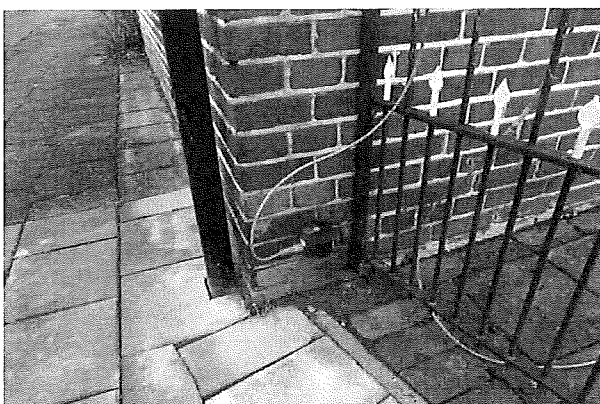
Figuur 6-1: Voorbeeld trillingsopnemer

De meetpunten worden gekozen op stijve punten van de hoofddraagconstructie van de belendingen c.q. daar waar twee dragende wanden haaks op elkaar staan (zie onderstaand figuur). De opnemer wordt verbonden met een datalogger die de data continue registreert tijdens trillingswerkzaamheden. Daarnaast dient bij de plaatsing rekening gehouden te worden met vandalismebestendigheid en de kans op vernieling door bouwwerkzaamheden. Bij plaatsing van opnemers op panden van derden dient toestemming van de eigenaar te worden verkregen.

De trillingen aan de sensoren worden gemeten in verticale richting en twee horizontale richtingen in overeenstemming met de hoofdasen van het pand. Bij het overschrijden van de vooraf ingestelde grenswaarde conform SBR-A wordt een alarmering via zwaailichten op de kraan en/of sms waarschuwing op de mobiele telefoon.
