Onderwerp

Ecologische toets t.b.v. tijdelijke vergunning Waternet

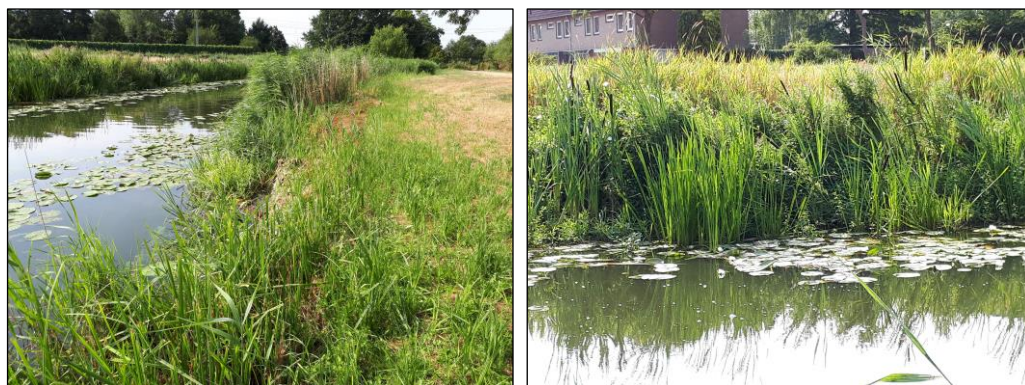
Locatie 1 – aanleg tijdelijke brug

Op deze locatie wordt een tijdelijke brug aangelegd over de Karnemelksloot. In de oevers zijn geen soorten met een speciale, hoge natuurwaarde aangetroffen. De oever is begroeid met riet, lisdodde, moeras andoorn, bitterzoet en witte waterlelie.

Er is geen beschoeiing aanwezig.

Figuur 2. Impressie van locatie 1. Links: oever aan de Naardermeer. Rechts: oever van het hondenuitlaat veld.

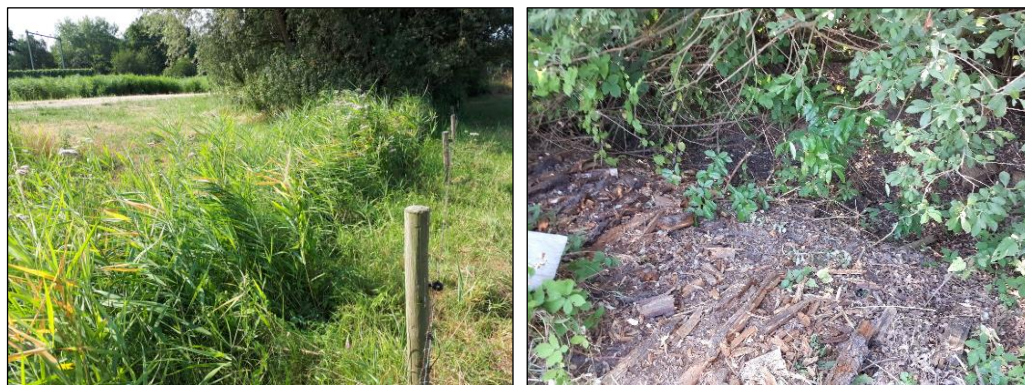
Locatie 2 – dempen watergang

Op deze locatie wordt de watergang gedempt. Langs de oevers van de watergang zijn geen soorten met een speciale, hoge natuurwaarde aangetroffen. De watergang is volledig dichtgegroeid met riet en gedeeltelijk volledig droog gevallen.

Er is geen beschoeiing aanwezig.

Figuur 3. Impressie van locatie 2. Links: Dicht gegroeide watergang met riet. Rechts: opgedroogde watergang ten hoogte van bomenpartij.

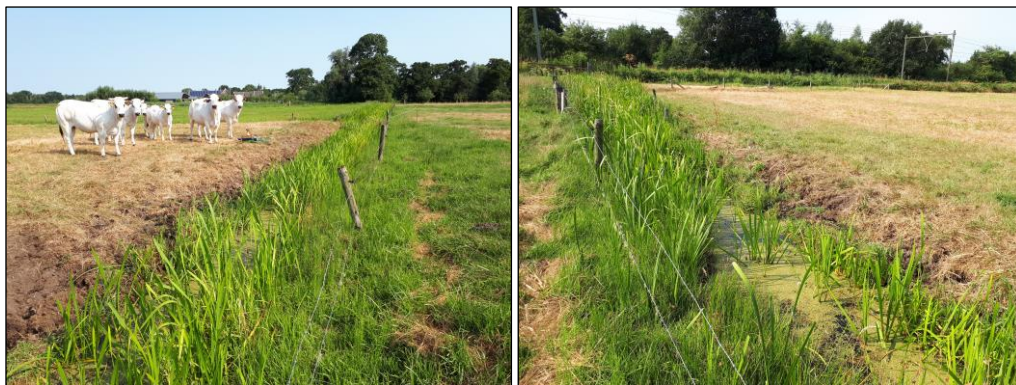
Locatie 3 – dempen watergang

Op deze locatie wordt de watergang gedempt. In de watergang zijn geen soorten met een speciale, hoge natuurwaarde aangetroffen. De oever is begroeid met riet. Op enkele plaatsen groeit het riet ook midden in de watergang.

Er is geen beschoeiing aanwezig.

Figuur 4. Impressie van locatie 3.

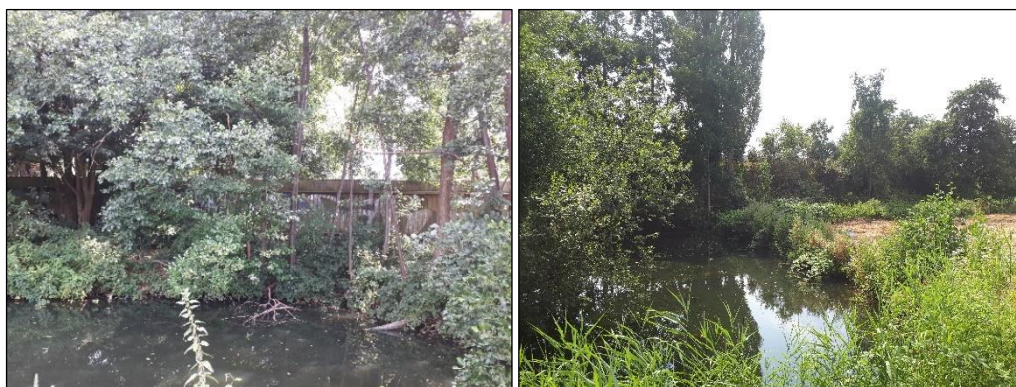
Locatie 4 – aanleg tijdelijke brug

Op deze locatie wordt een tijdelijke brug aangelegd over een zijslot van de Karnemelksloot. In de oevers zijn geen soorten met een speciale, hoge natuurwaarde aangetroffen. De oever aan de zijde van het Vroedschap is begroeid met bomen (o.a. els en berk) met als ondergroei braam. De oever aan de spoorzijde is begroeid met riet, kattenstaart en haagwinde.

Er is geen beschoeiing aanwezig.

Figuur 5. Impressie van locatie 4. Links: oeverzijde Vroedschap. Rechts: oeverzijde spoor.

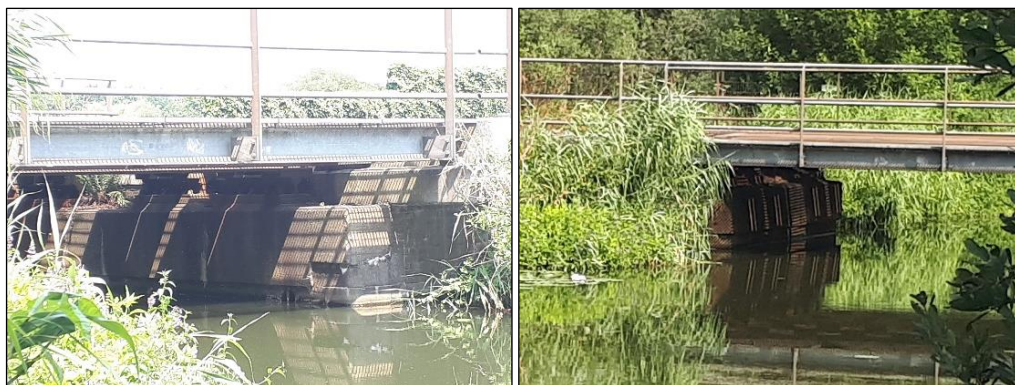
Op deze locatie wordt de oude spoorbrug verwijderd en er wordt aan westzijde een nieuwe brug gerealiseerd. De landhoofden van de oude spoorbrug zijn van beton. Er zijn geen soorten met een speciale, hoge natuurwaarde aangetroffen. Tussen de liggers is een tongvaren aangetroffen. Dit is een algemeen voorkomende soort.

Figuur 7. Impressie van de oude spoorbrug. Links: noordelijke oever. Rechts: zuidelijke oever.

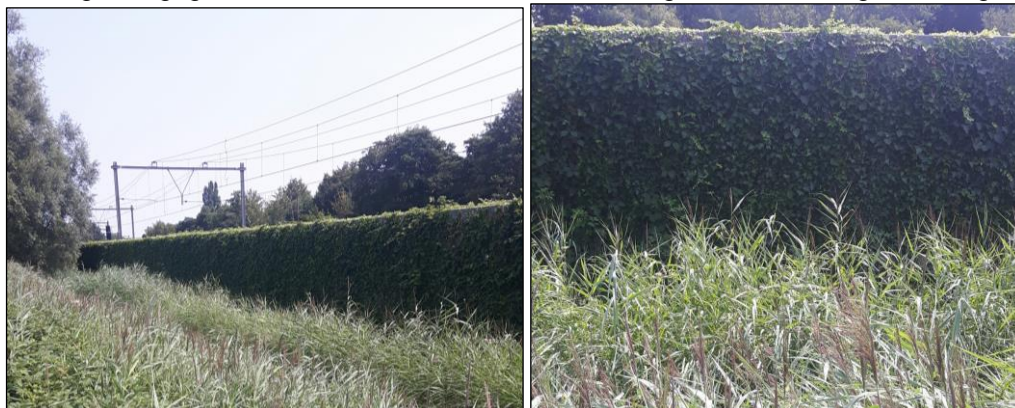
Locatie 6 – Dempnen watergang werkterrein honden uitlaatplaats – noordzijde huidige spoor.

Op deze locatie wordt de watergang gedempt. Langs de oevers van de watergang zijn geen soorten met een speciale, hoge natuurwaarde aangetroffen. De watergang is volledig dichtgegroeid met riet en bramenstruiken. Er is geen beschoeiing aanwezig

Figuur 8. Impressie van de watergang noordzijde huidige spoor.
