BACK MILIEU-ADVIES  
EN ONDERZOEK BV

**Verkennd bodemonderzoek  
Van Breestraat 137 in Amsterdam**

Uitvoering               : Back Milieu - advies en onderzoek B.V.  
Projectnummer         : BM2829  
Opgesteld door         : mw. drs. K. Koopman  
Datum                   : 7 februari 2018

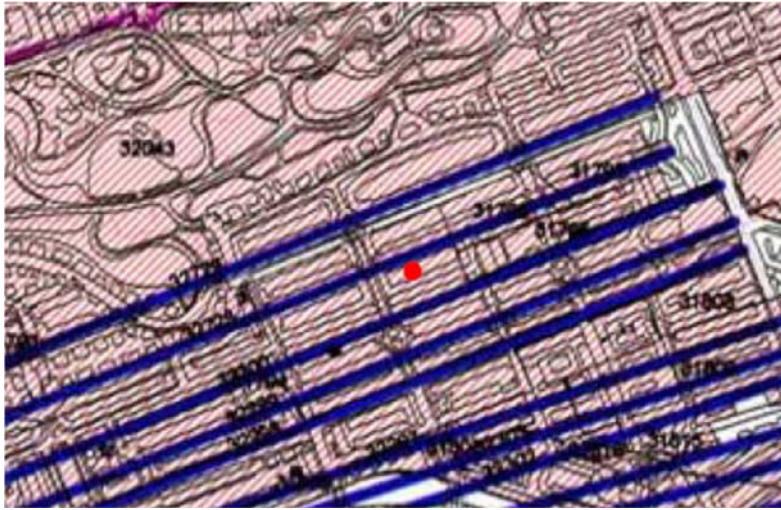
Fig 1. Uitsnede Bodemkaart “dempingen en ophogingen in Amsterdam”

Op basis van de Bodemkaart "dempingen en ophogingen in Amsterdam" (DMB, 2008) blijkt dat Van Breestraat 137 nabij een slootdemping ligt. Een uitsnede uit deze kaart is in de onderstaande figuur opgenomen. De onderzoekslocatie is met een rode stip aangegeven. De roze arcering betreft een gebied met ongespecificeerde ophooglaag. De donkerblauwe lijnen betreffen slootdempingen.

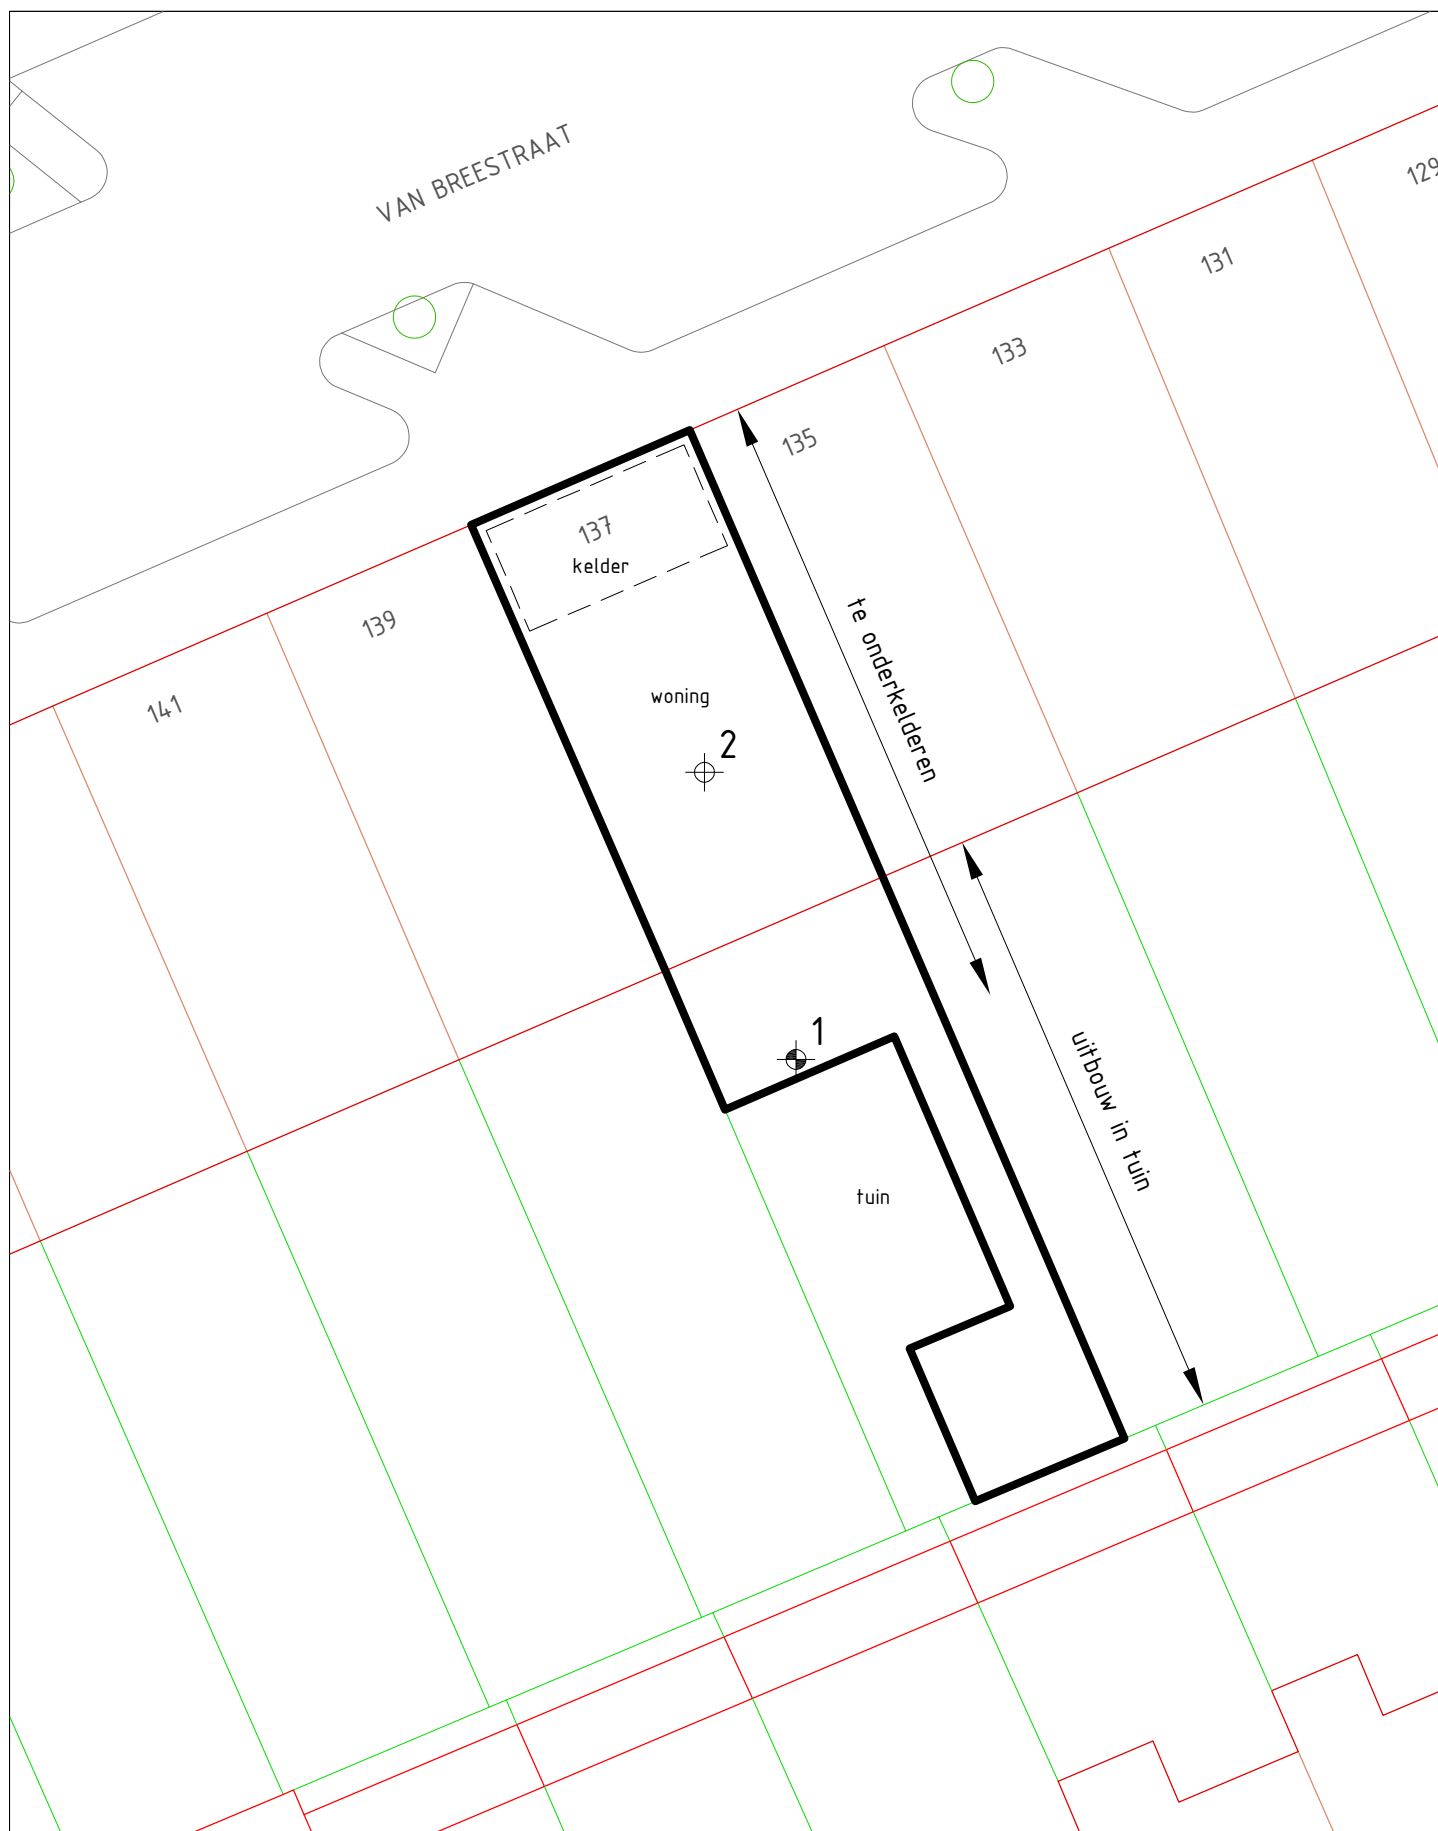
Titel Van Breestraat 137 Amsterdam: boorlocaties

Boring 1 is geplaatst in de tuin. In boring 1 wordt tot 0,5 meter sintels aangetroffen. Vervolgens veen met een bijmenging met sintels. Vanaf 0,8 meter tot 2,2 meter bestaat het profiel uit kleiige veen en vervolgens veen (mineraal arm) tot de maximale boordiepte (3,5 m).

Boring 2 is uitgevoerd in de woning. Onder de vloer is een kruipruimte met een bodemafsluiter (beton). Onder de kruipruimte ligt een pakket sintels. Vanaf 2,2 meter wordt veen aangetroffen.

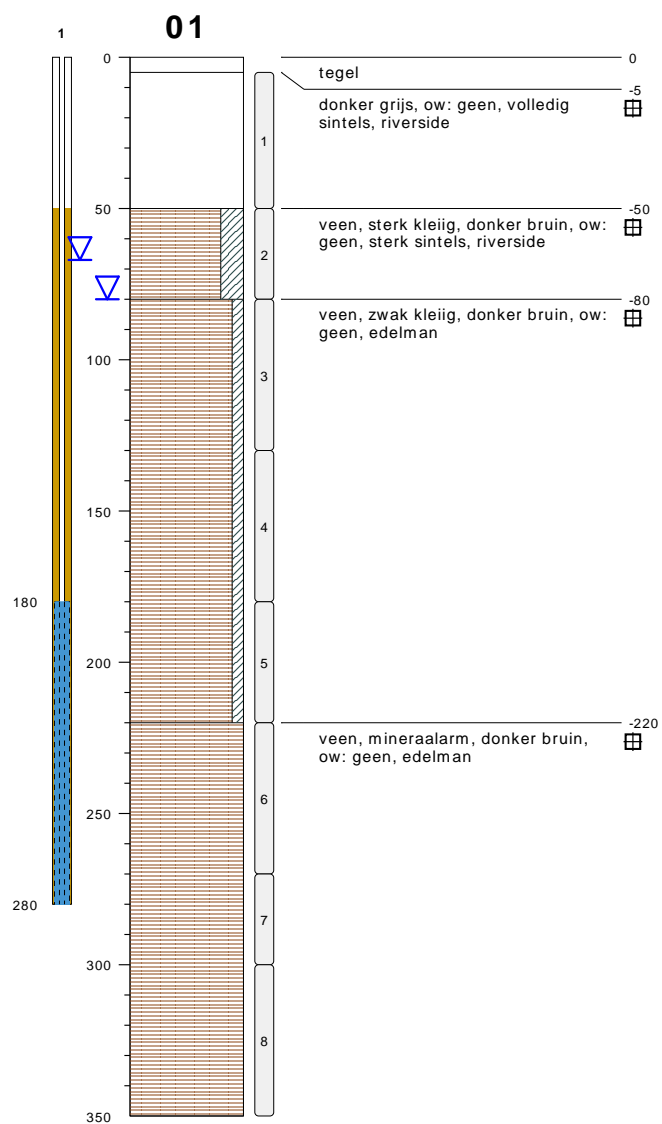
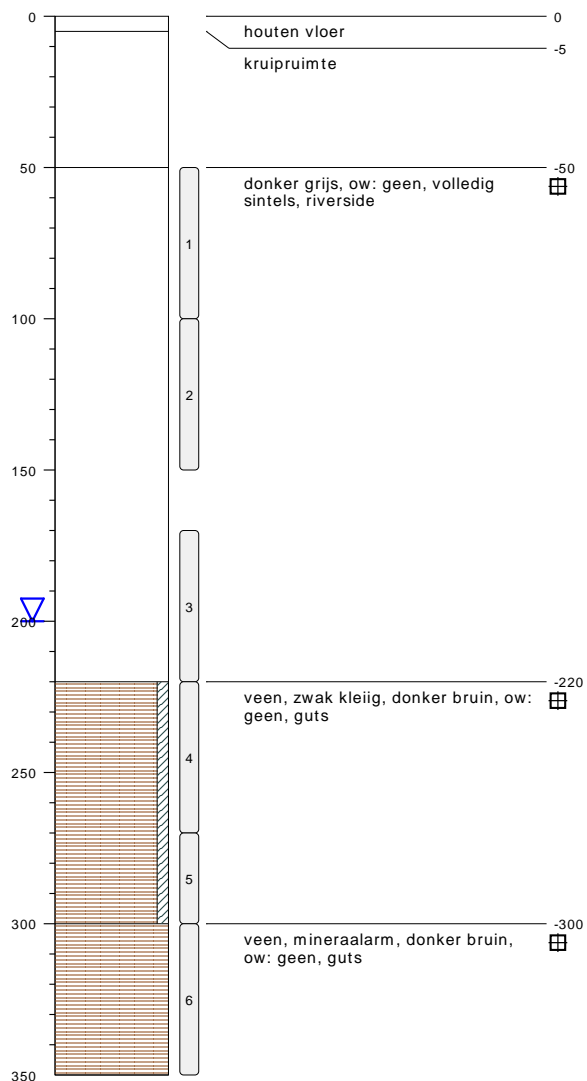
## bodemprofielen schaal 1:25

Uitgezonderd de sintels zijn in het profiel geen bijzonderheden of afwijkingen waargenomen.
