**Verkennd bodemonderzoek  
Nieuwezijds Voorburgwal 300 in Amsterdam**

Uitvoering : Back Milieu - advies en onderzoek B.V.  
Projectnummer : BM3563  
Opgesteld door : mw. drs. K. Koopman  
Datum : 28 juni 2019

Het bodemonderzoek is uitgevoerd ten behoeve van de omgevingsvergunning voor funderingsherstel het pand waarbij het souterrain iets wordt verdiept.

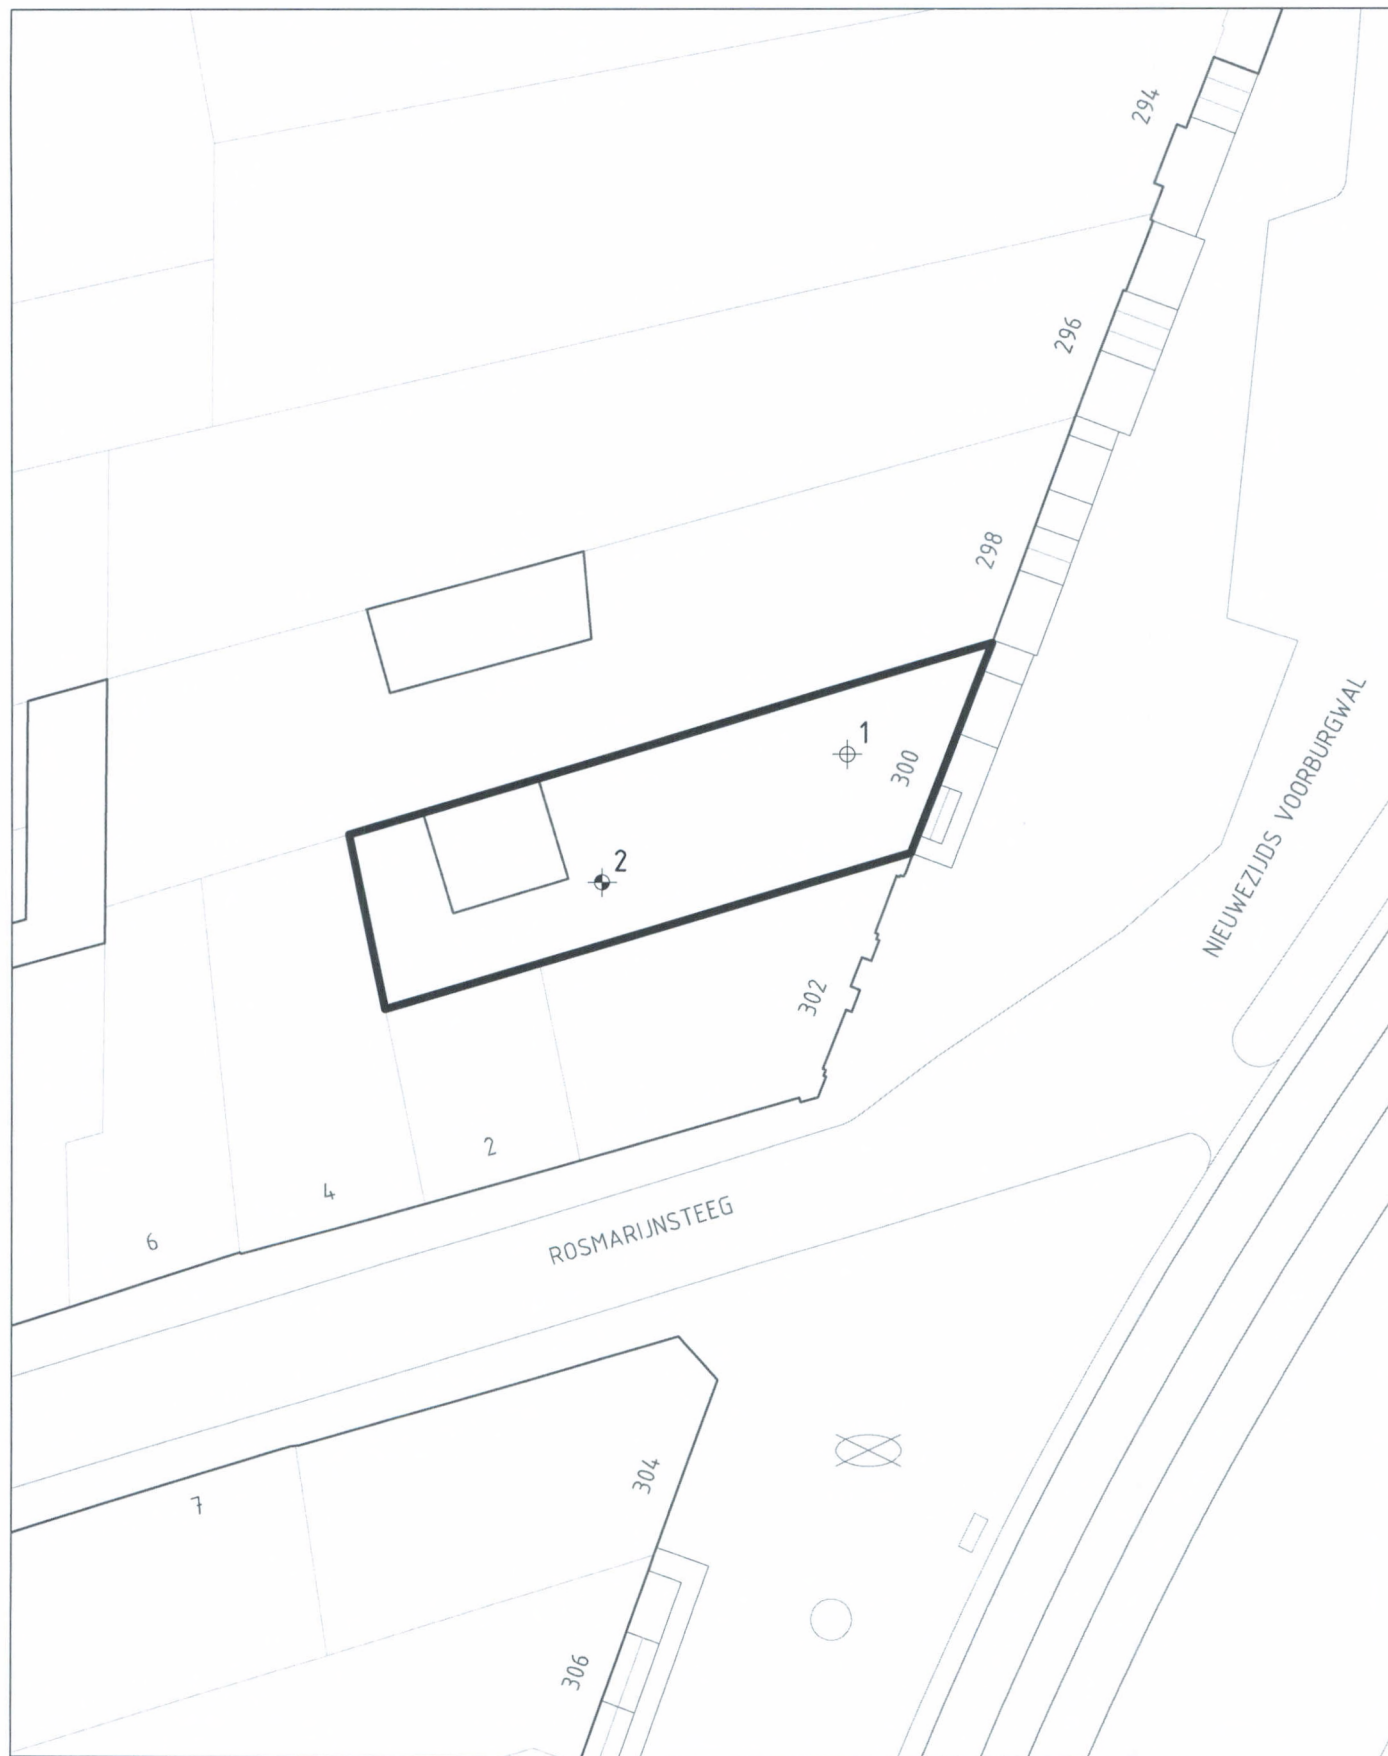
Tek.nr 3563-2

Titel Nieuwezijds Voorburgwal 300 Amsterdam: boorlocaties

Boring 1 is geplaatst in de voorzijde van het souterrain. Onder de betonvloer is tot 0,5 m min vloer zwart, matig humeus zand aangetroffen. Hieronder is een laag hout op steen aangetroffen. Na het doorboren van de verhardingen is water aangetroffen tot 4,0 m min vloer. Mogelijk is hier geboord in een waterput oid.

Boring 2 is aan de achterzijde van het souterrain geplaatst. De bodemopbouw bestaat uit een laag zand tot 0,55 m min vloer op een steenlaag. Onder de steenlaag is een holle ruimte van 40 cm, gevolgd door sterk humeuze klei tot de maximale boordiepte (= 2,5 m min vloer). De klei is zwak slibhoudend en heeft een zwakke oliegeur.
