Addendum Bemalingsadvies Sportlaan

Project: Ombouw Amstelveenlijn

Documentnummer: VITAL-020978

In dit Addendum wordt verslag gedaan van de gewijzigde bemaling bij ongelijkvloerse kruising Sportlaan. Dit Addendum is een aanvulling op het DO Bemalingsadvies v4.0 (VITAL-011775) waarop de huidige watervergunning (kenmerk DMS2018-0035849) is verleend. Op deze vergunning zijn reeds verschillende wijzigingen van toepassing. Voor Sportlaan is uitsluitend wijziging met kenmerk DMS2019-0024365 van toepassing. Dit betrof een wijziging van de locatie van het retourveld van de Peter Postbaan naar Gondel en Turfschip.

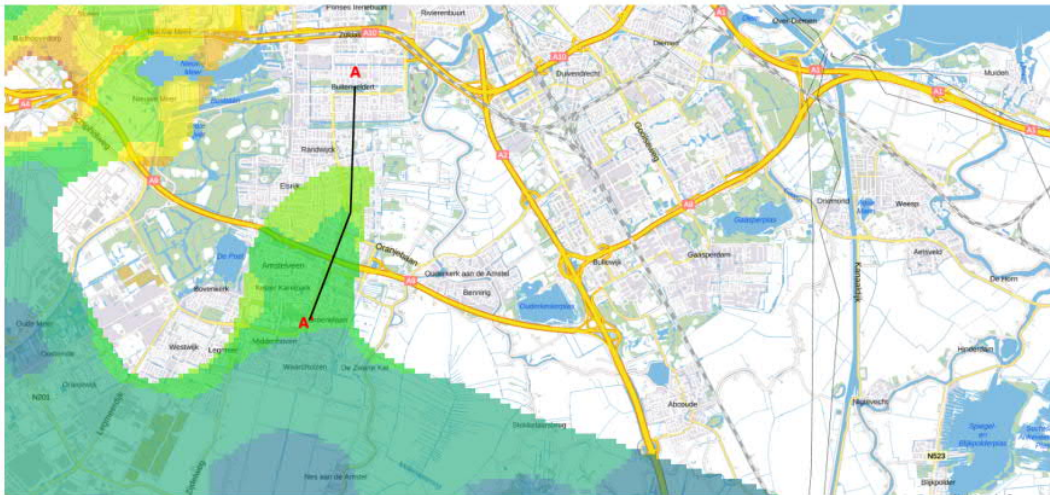
Figuur 4 – Afzetting van formatie van Kreftenheye ingezoomd (A = Kronenburg, A' = Sportlaan)

De doorlatendheid van deze laag is onderschat in het Bemalingsadvies VITAL-011775 versie 4.0. Achteraf blijkt dat de uitgevoerde pompproef bij Sportlaan onvoldoende representatief is geweest. Enerzijds vanwege een afwijkend filterniveau en anderzijds qua schaalgrootte. De pompretourproef die qua schaalgrootte wel vergelijkbaar is, is uitgevoerd bij Kronenburg. Destijds werd aangenomen dat de bodemopbouw tussen de verschillende ongelijkvloerse kruisingen vergelijkbaar was, aangezien de locaties hemelsbreed ca. 2 km uit elkaar liggen. Daarnaast zijn de geohydrologische parameters vergeleken met omgevingsprojecten. De aangehouden horizontale doorlatendheid variërende tussen de 20 á 25 m/dag voor het bovenste deel van het watervoerend pakket tot NAP -25 m. Achteraf is gebleken dat de locatie in Amstelveen sterk bepalend is voor het te verwachten onttrekkingsdebiet.
